福島第一原子力発電所 第2号機

平成17年度（第21回）定期事業者検査の実施状況について

平成17年 6月

東京電力株式会社

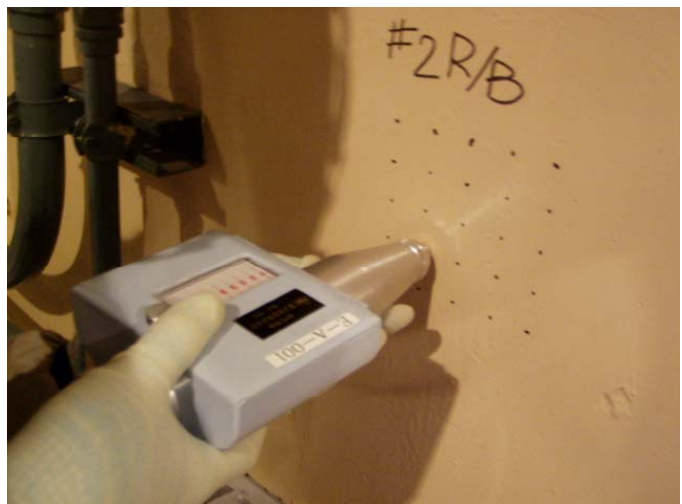
原子炉ペDESTALのシュミットハンマー法による強度確認

また、2号機については、今回は高経年化対策として長期保全計画に基づく点検として、原子炉格納容器の肉厚測定、原子炉建屋コンクリート構築物の非破壊強度試験等を実施し、健全性を確認しました。今後とも、長期保全計画に基づき、計画的に点検を実施していきます。
