福島第一原子力発電所5号機平成16年度定期事業者検査工程表

### 5号機の定期事業者検査の概要

## 福島第一原子力発電所第5号機 第20回定期事業者検査項目

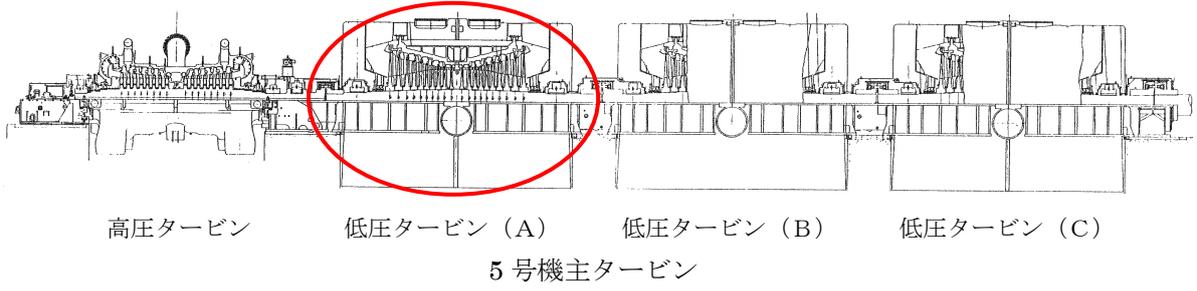
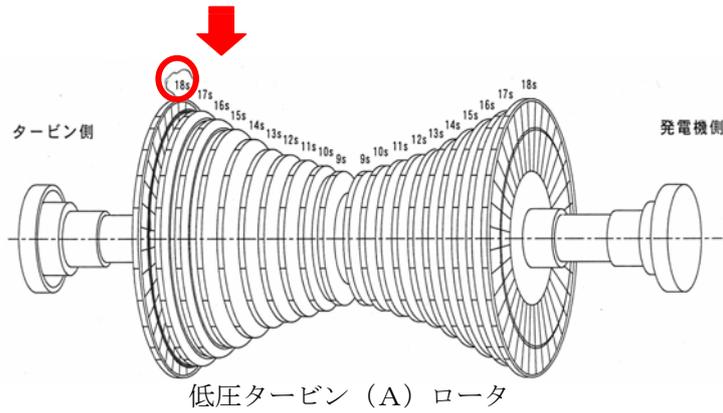
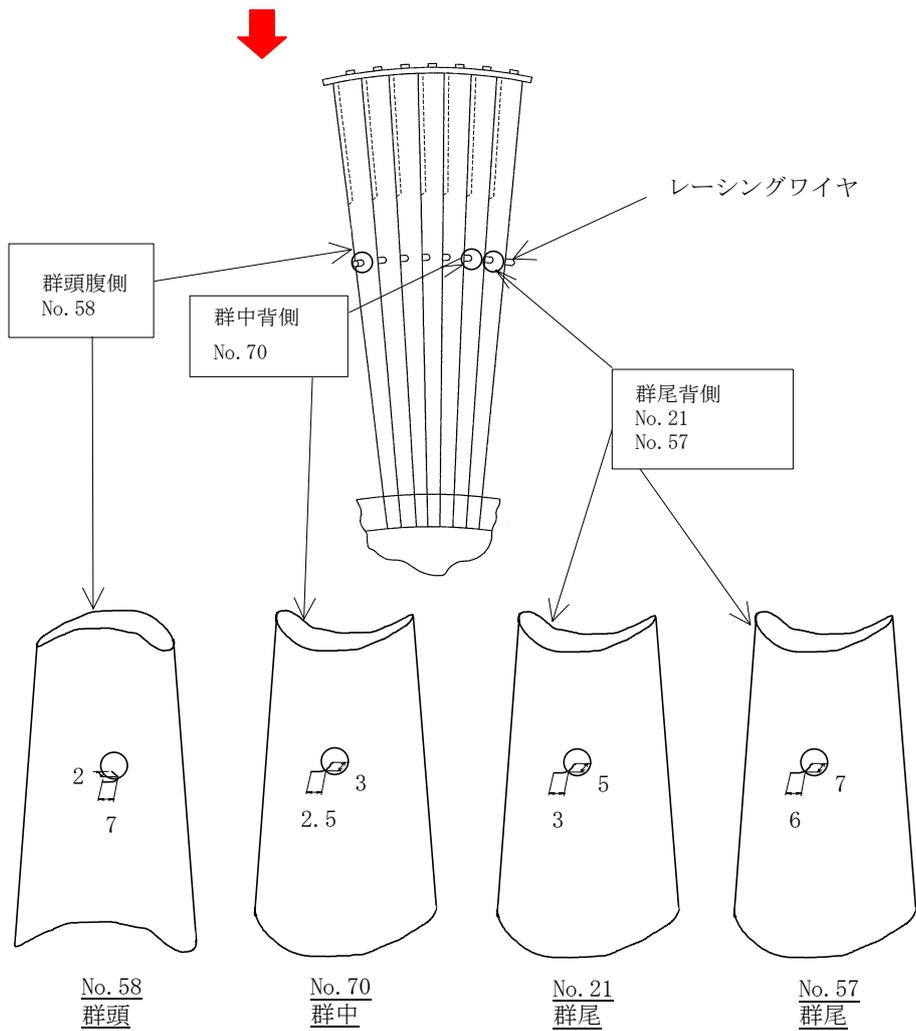
低圧タービン (A) レーシングワイヤ取り付け部割れ

784MW

第18段

No	発生日	件名及び処置
1	H16/11/16	10月分損失電力量の集計表において、誤記が認められたため、集計表を訂正した。
2	H16/11/20	原子炉建屋5階のサーバランスホルダー取出し作業において、取手部の変形及び燃料交換機の補助ホイスケーブルの仮設フック部を変形させたため、バイル部の寸法測定、溶接箇所等の詳細調査を実施し、健全性に問題がないことを確認した。
3	H16/11/23	サプレッションプールサージタンク汚染検査所南東側の管理区域境界扉において、施錠がされていないことが確認されたため、施錠を実施した。
4	H16/12/ 7	残留熱除去系熱交換器（B）細管の渦流探傷検査において、残肉率の判定基準を超えた細管（3本）が認められたため、非破壊検査を実施し、判定基準の残肉率76.5%を満足していることを確認した。
5	H16/12/ 9	シャワードレン収集タンク（B）の放出記録において、「放出条件」に誤記が認められたため、記録を訂正した。
6	H17/ 1/25	主タービン開放検査時、「浸透探傷検査判定基準のうち、ボルトの判定基準が記載されていない」との指摘を受けたため、ボルトの判定基準を追記した。
7	H17/ 1/20	原子炉格納容器内原子炉再循環ポンプ（B）の電動機点検時、25tチェーンブロックの手引用チェーンを誤って落下させ、当該ポンプの温度検出器を損傷させたため、温度検出器の修理を実施した。
8	H17/ 3/ 7	主低圧タービン（A）ロータ最終段羽根レーシングワイヤー修理に伴うワイヤー穴廻り銀ロウ除去後の浸透探傷検査時、タービン側8群7枚目のワイヤー孔部に線状指示模様が認められたため、羽根の取替を実施した。
9	H17/ 3/ 9	主低圧タービン（A）ロータ最終段羽根レーシングワイヤー修理に伴うワイヤー穴廻り銀ロウ除去後の浸透探傷検査時、タービン側3群7枚目及び10群6枚目のワイヤー孔部に線状指示模様が認められたため、羽根の取替を実施した。
10	H17/ 3/16	主低圧タービン（A）ロータ最終段羽根の磁粉探傷検査時、タービン側に線状指示模様（計4枚）が認められたため、当該部の修理を実施した。

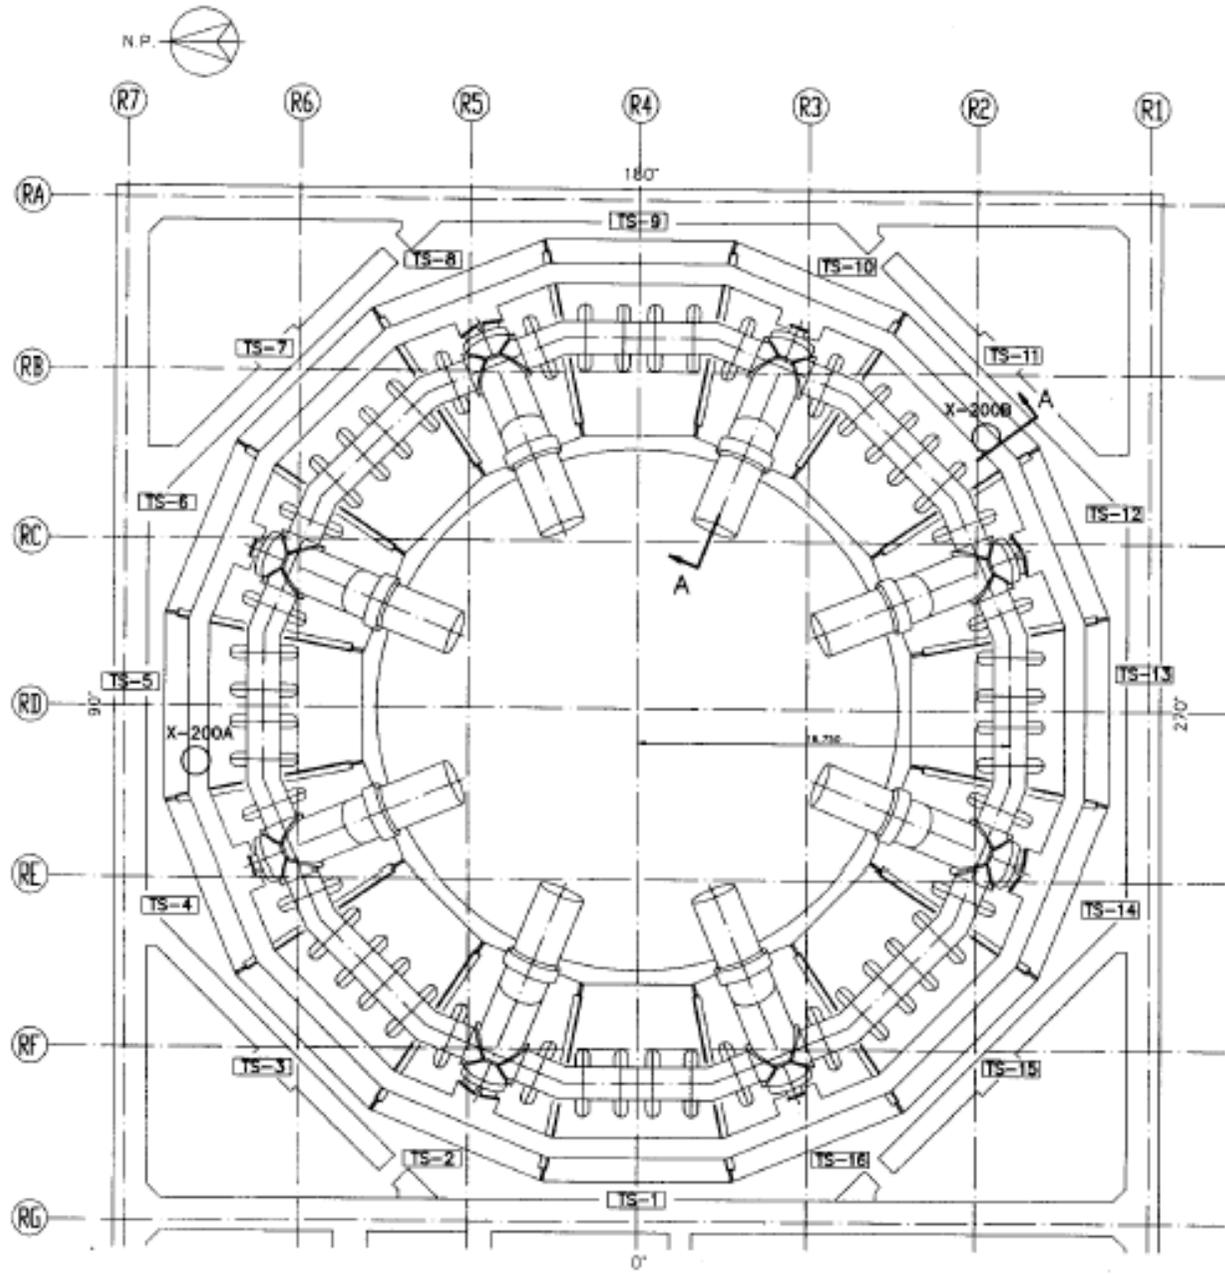
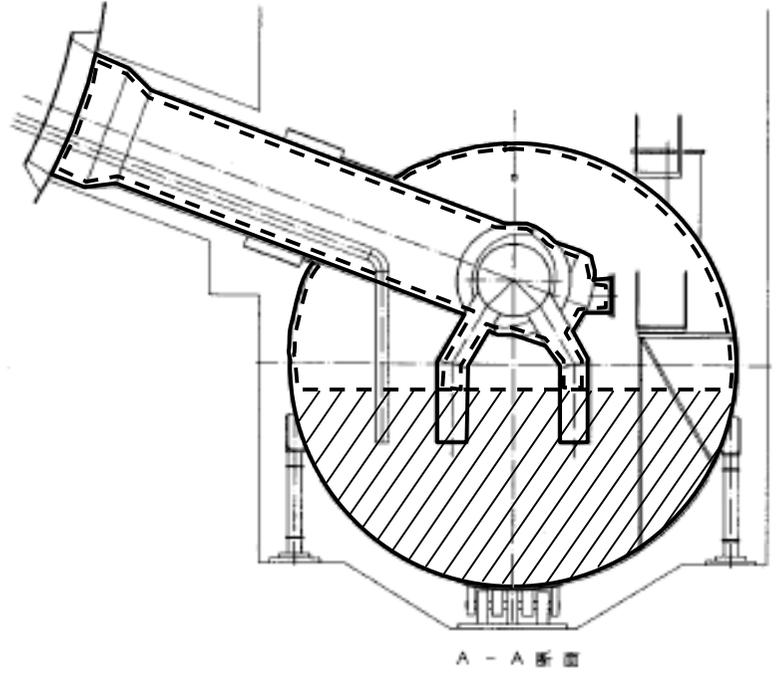
压力抑制室塗装修理工事概要

- 塗装部分
- - - 压力抑制室内气中部分
- ▨ 压力抑制室内水中部分

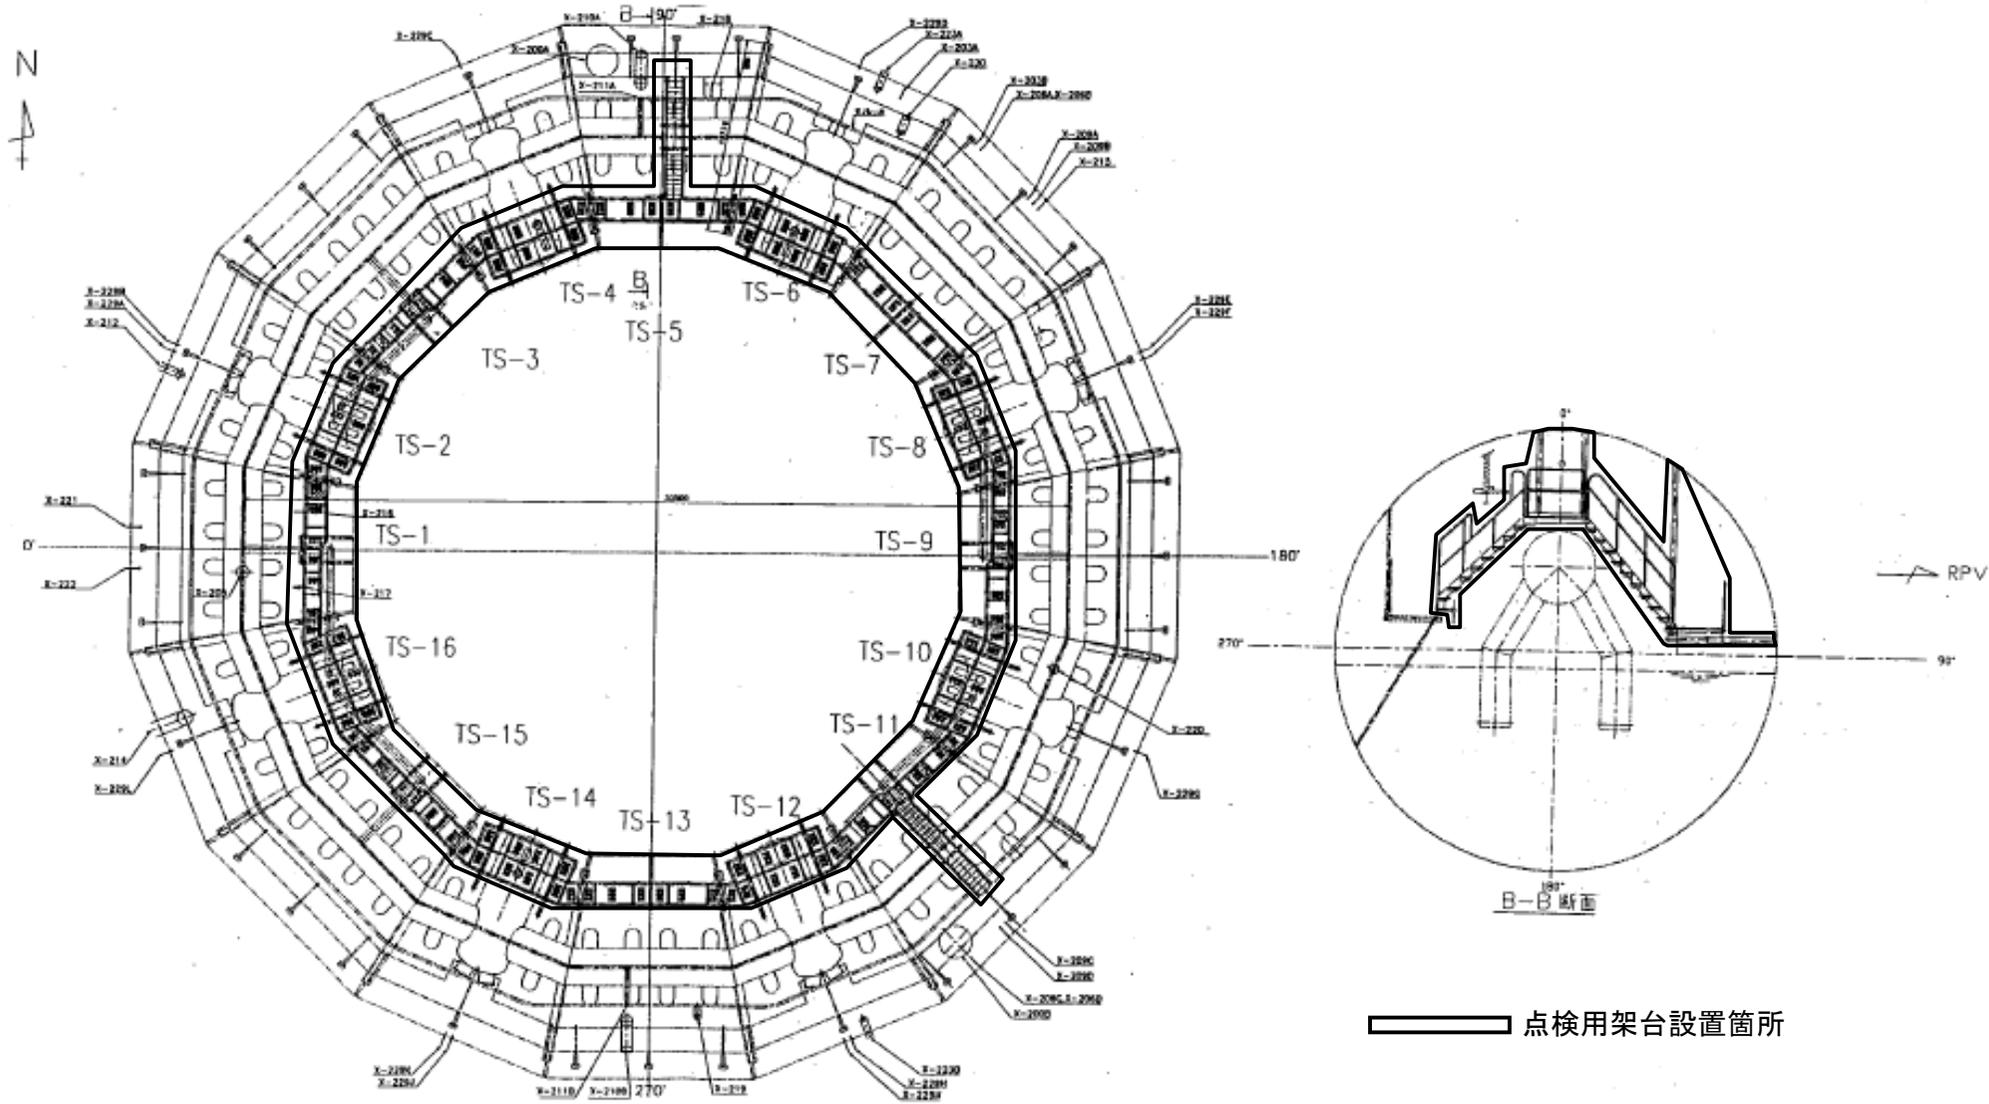
压力抑制室塗装修理工事概要(点検用架台増設)

点検用架台設置箇所

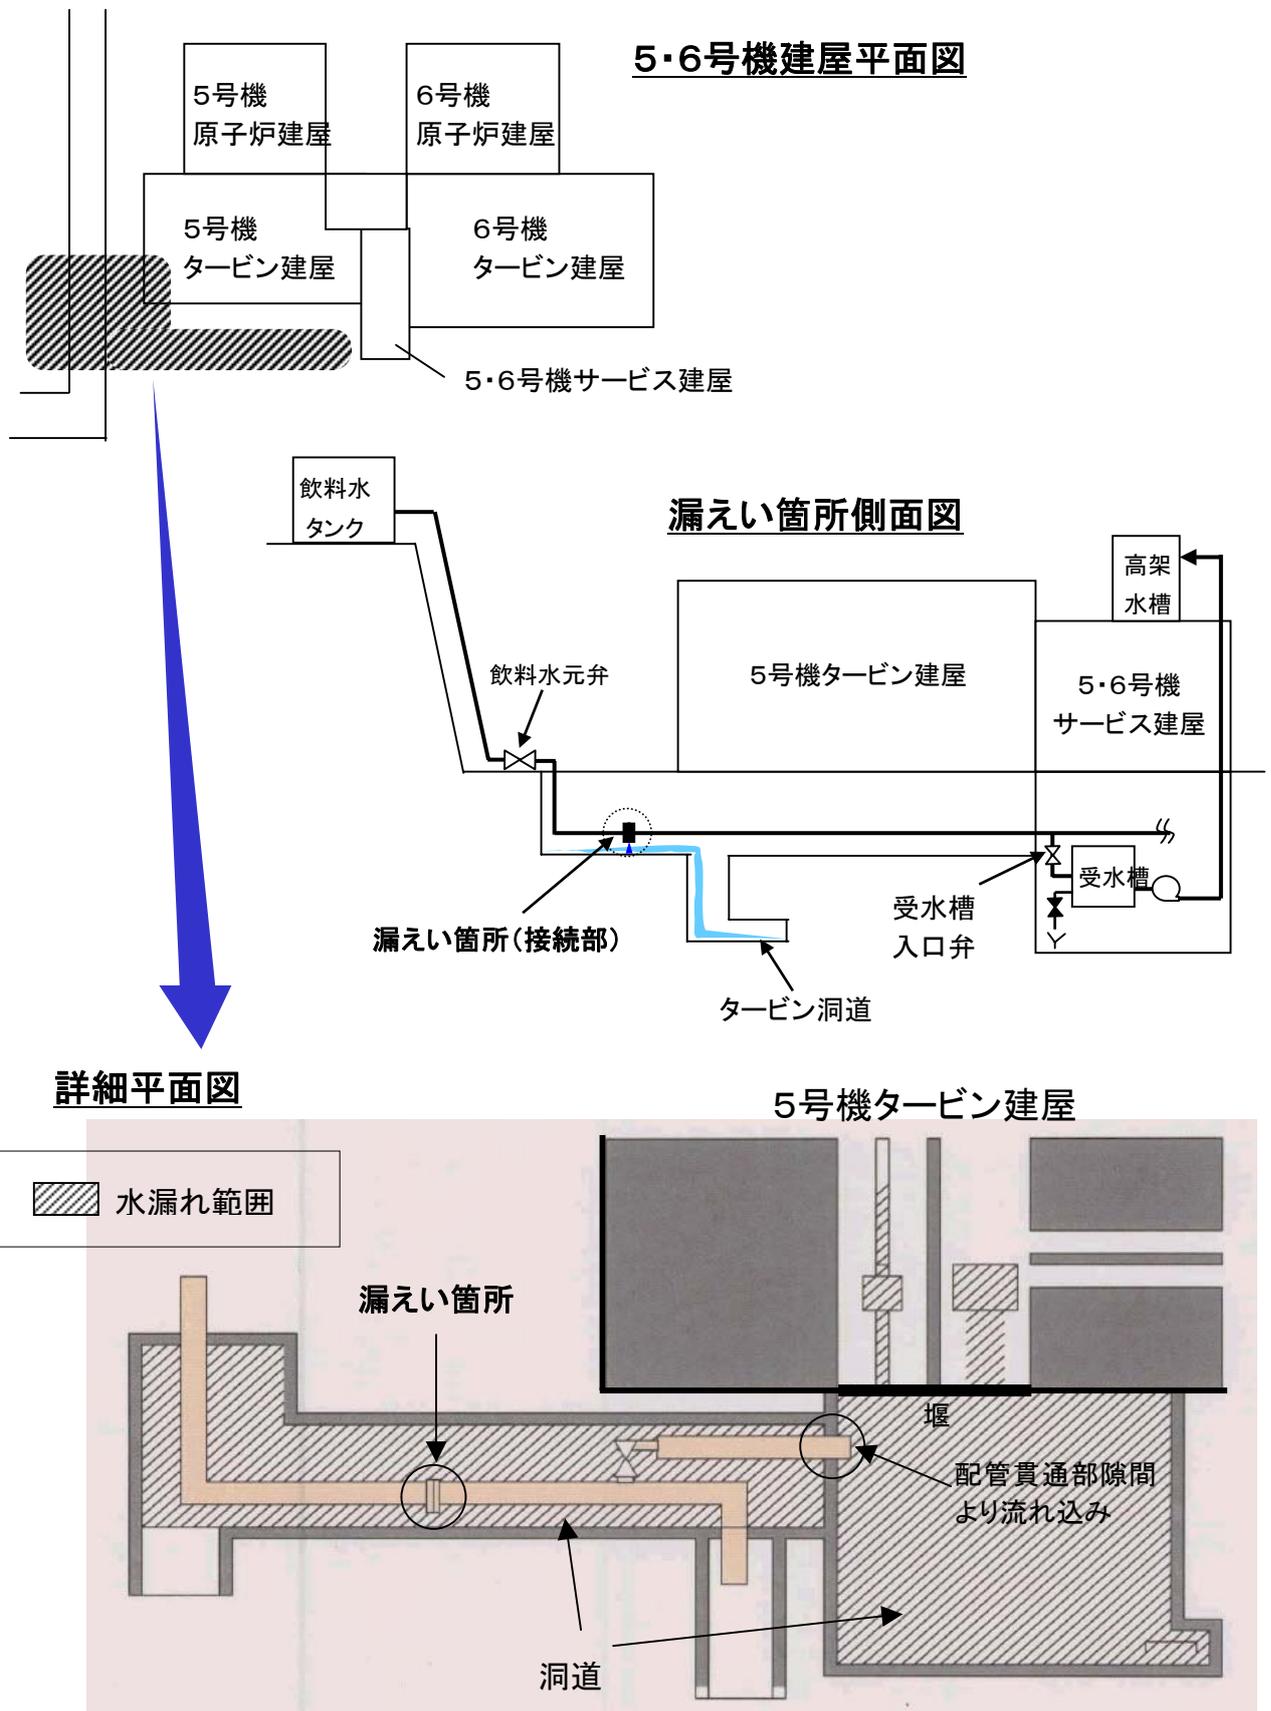
# 5号機タービン建屋近傍洞道内配管水漏れ概略図

<p>件名：<u>タービン建屋東側屋外配管トレンチ内において、飲料水配管より水漏れが認められた件について</u></p> <p>平成16年12月12日午後0時49分非管理区域のタービン建屋東側屋外の配管洞道内で漏えいを検出する警報が発生した。現場を確認したところ、当該洞道内2箇所ならびに当該洞道からつながるタービン建屋地下1階配管洞道（管理区域）内に水たまりを確認した。</p> <p>調査の結果、屋外にある飲料水タンクから5・6号機サービス建屋に飲料水を供給する配管の接続部（屋外洞道内）から漏えいしているのが確認され、午後2時40分、上流側の弁を閉めることにより漏えいは停止した。なお、管理区域内のタービン建屋地下1階配管洞道内の水たまりは、屋外の洞道とタービン建屋配管洞道との境界にある堰を越え、流れ込んだものと判明した。</p> <p>「5.（1）①タービン建屋近傍洞道内配管からの水漏れ（飲料水）について」にて回答</p>	<p>「5.（1）①タービン建屋近傍洞道内配管からの水漏れ（飲料水）について」にて回答</p>
<p>件名：<u>原子炉再循環系配管の化学除染後、浄化済みの水を排水した際、誤って排水処理配管以外の弁を開けたことによる水漏れについて</u></p> <p>平成16年12月14日午前11時40分、原子炉格納容器内で、原子炉再循環系配管応力改善の準備作業のために使用した化学除染装置仮設ラインから水が漏れたことを、協力企業の作業員が発見した。</p> <p>調査の結果、原子炉再循環系配管内の化学除染水を浄化した後、排水処理を実施する際に排水処理ラインの事前確認が不十分だったため、誤って別のラインの弁を開け、原子炉再循環系配管内の水が養生用ビニール袋から漏れ出たものと判明した。</p> <p>なお、漏えいは速やかに当該弁を閉めたことで停止した。</p> <p>「5.（1）②原子炉格納容器内における水漏れについて」にて回答</p>	<p>「5.（1）②原子炉格納容器内における水漏れについて」にて回答</p>

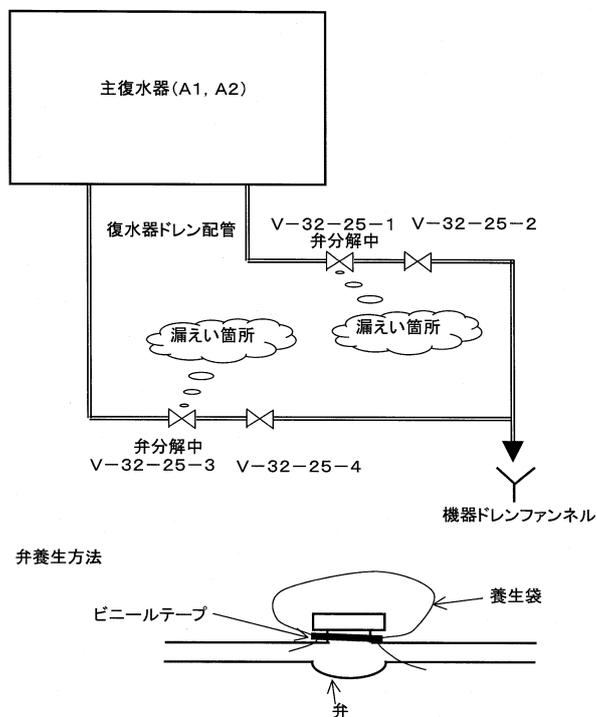
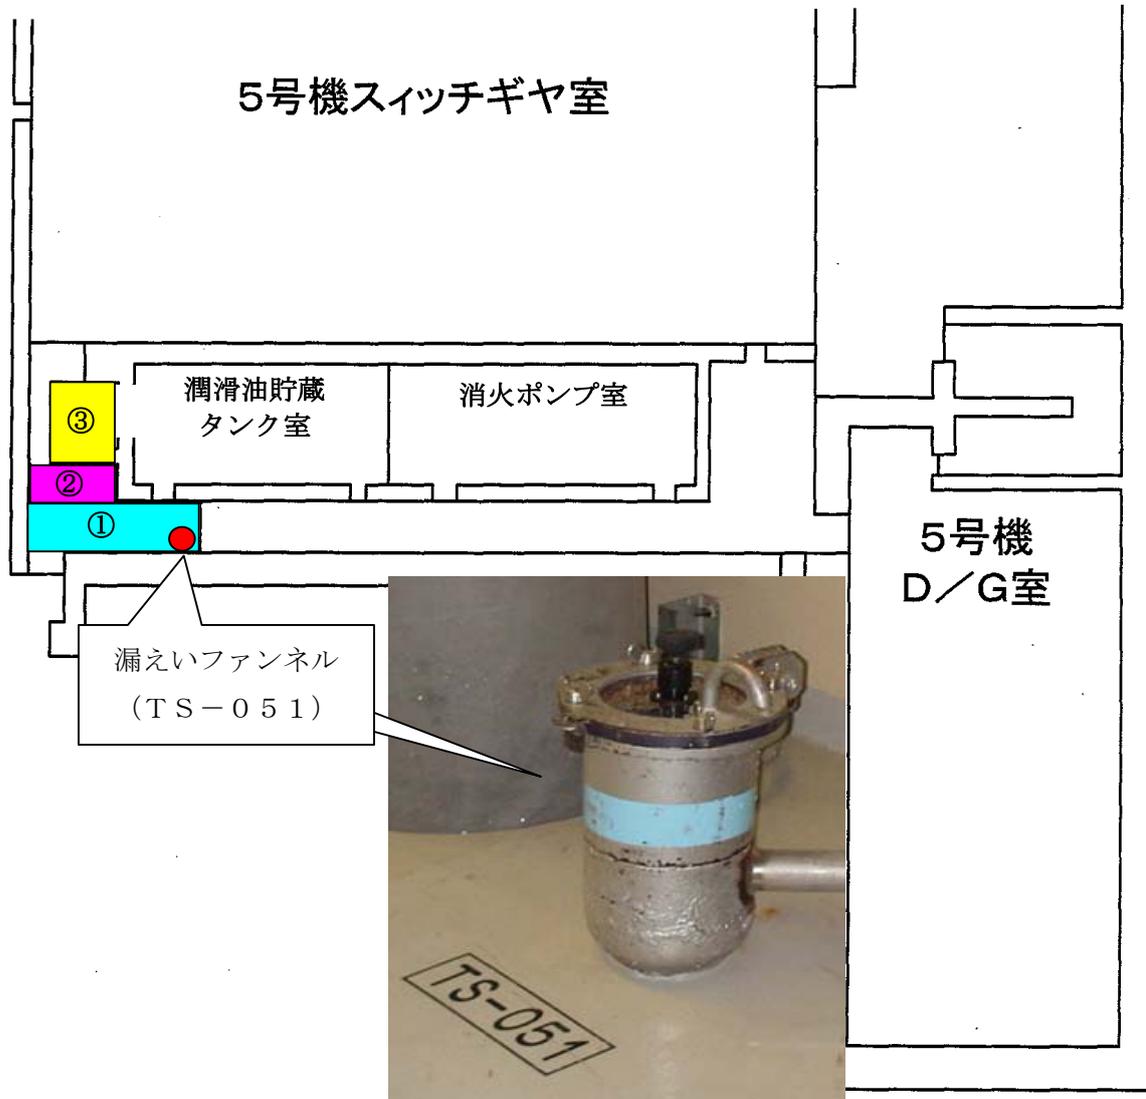
5号機タービン建屋内における水漏れについて  
 漏えい箇所概略図

5号機タービン建屋地下1階漏えい箇所

漏えい量 (計: 約400リットル)

- ① : 約180リットル (6 m × 3 m × 1 cm)
- ② : 約100リットル (5 m × 2 m × 1 cm)
- ③ : 約120リットル (3 m × 4 m × 1 cm)

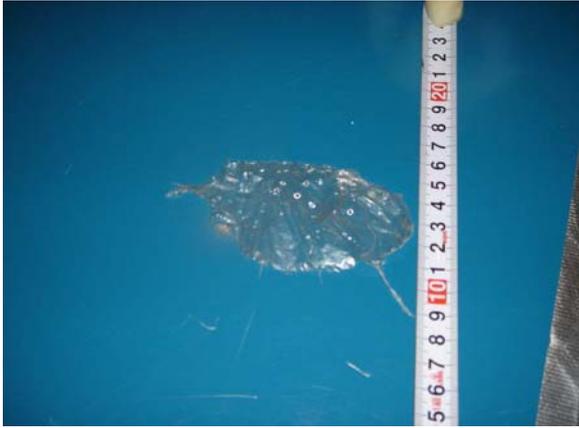
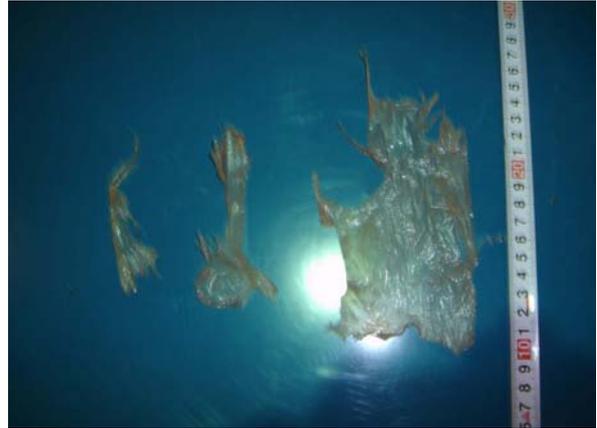
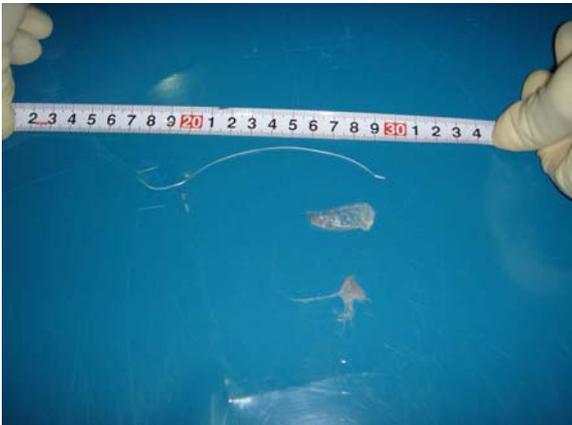
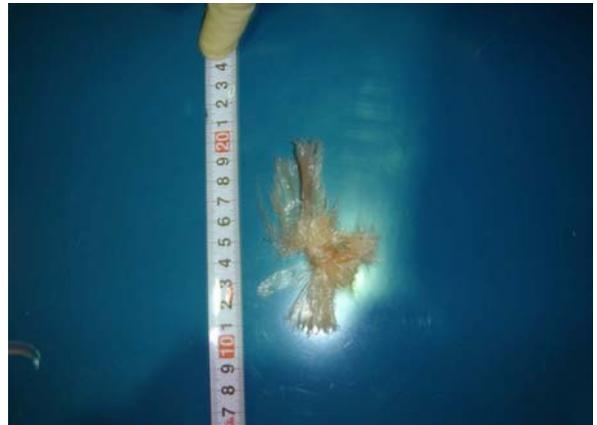
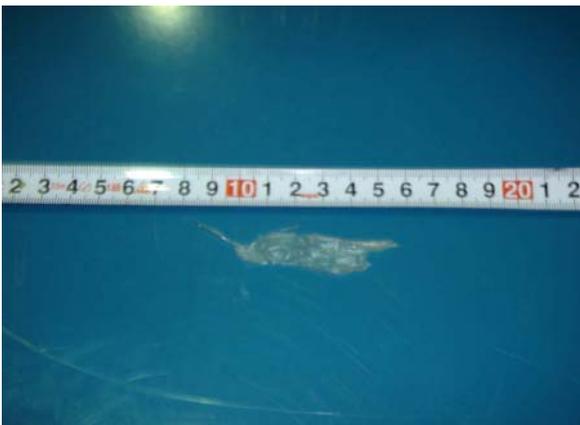
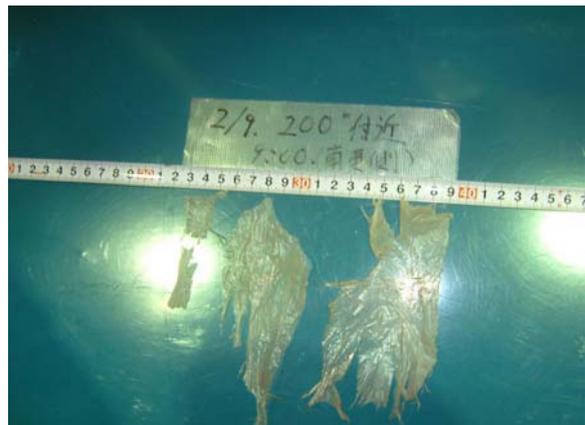
5号機 原子炉ウエル回収物写真

1個目(2月7日回収)

6~8個目(2月8日回収)

2~4個目(2月7日回収)

9個目(2月8日回収)

5個目(2月7日回収)

10~13個目(2月9日回収)

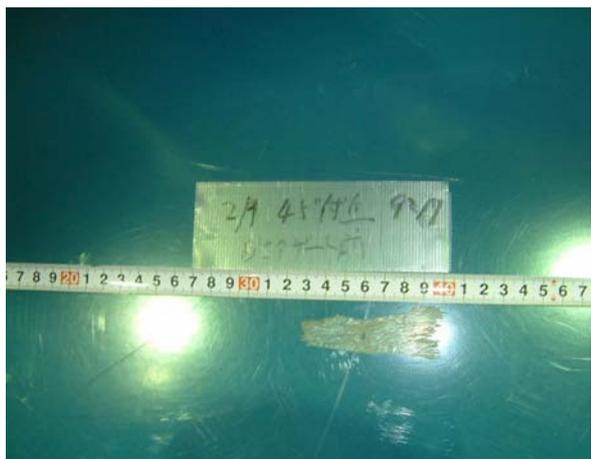
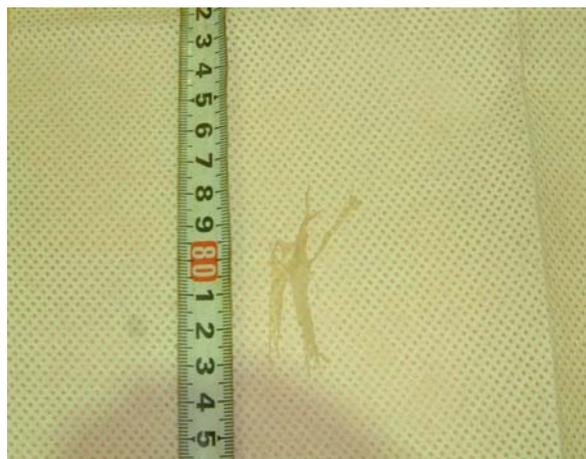
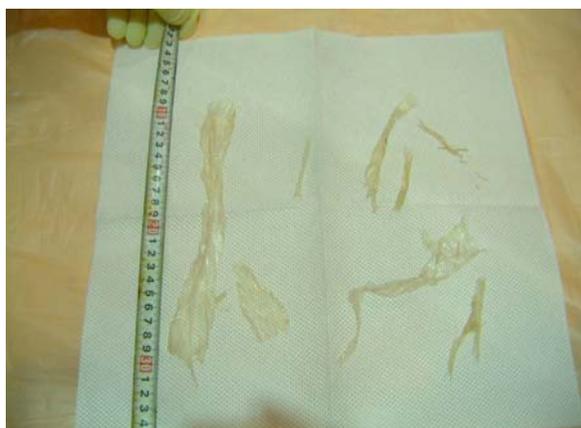
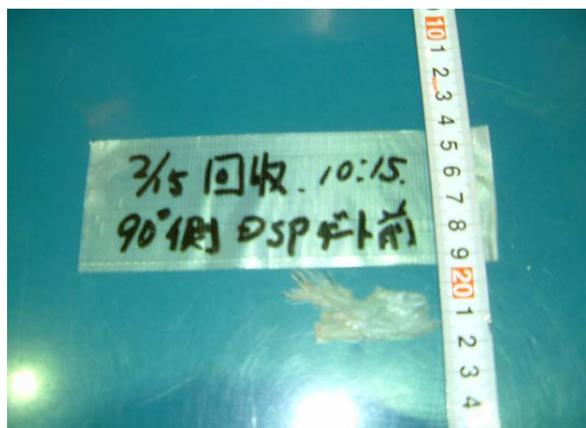
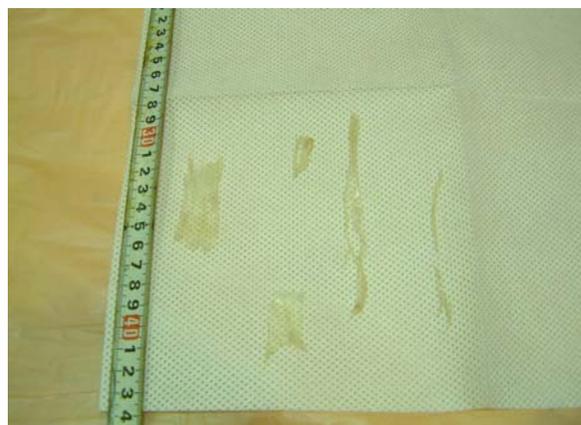
5号機 原子炉ウエル回収物写真

14個目(2月9日回収)

29個目(2月12日回収)

15~22個目(2月11日回収)

30個目(2月15日回収)

23~28個目(2月12日回収)

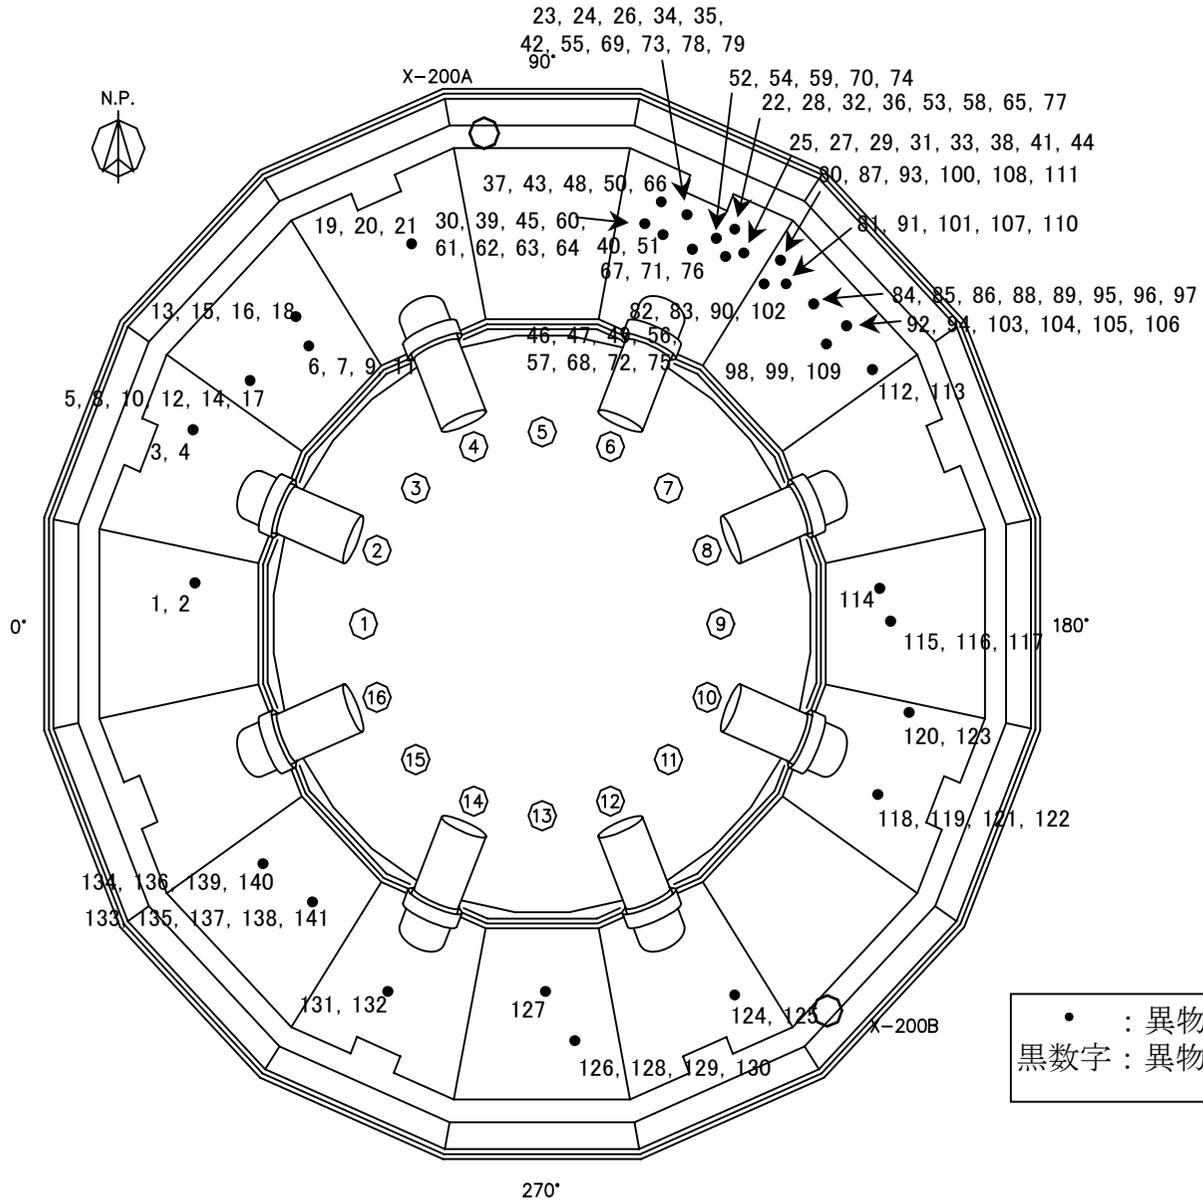
異物マップ

• : 異物  
 黒数字 : 異物品番

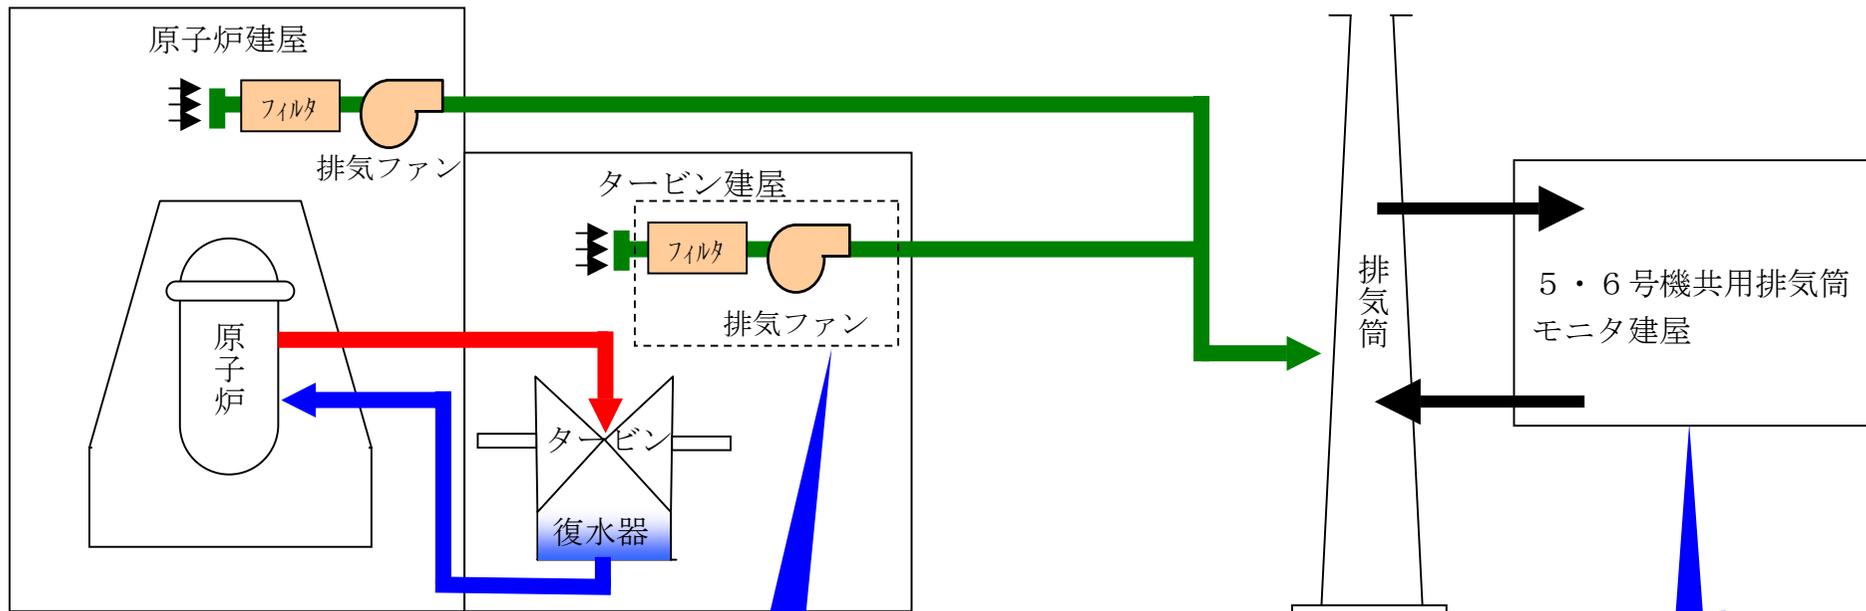
空調機械室内の空気は、フィルタを通して排気筒へ送風されるが、一部の空気は排気ファンから直接排気筒に導かれる。

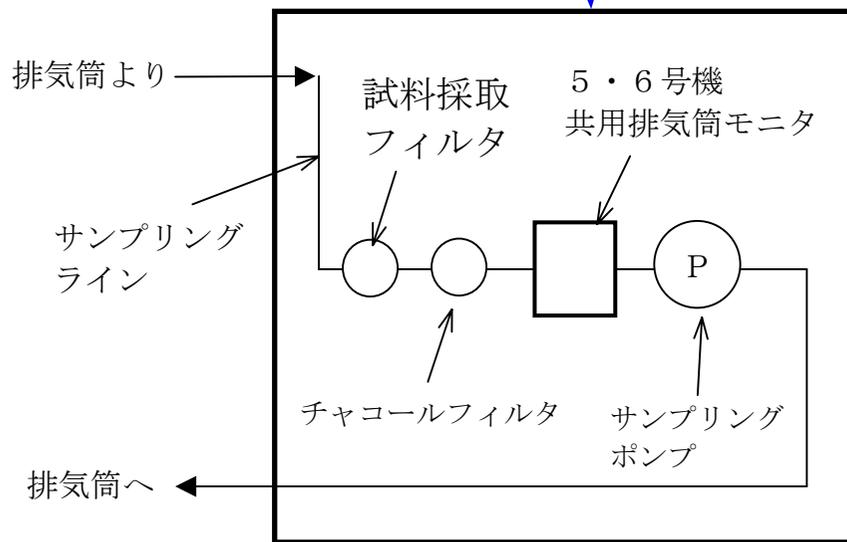
## 5・6号機共用排気筒における微量な放射性物質検出の概要

5・6号機共用排気筒モニタ建屋

6	H17/ 3/15	5・6号機共用排気筒において、微量な放射性物質の検出が確認されたため、継続して調査した結果、検出限界未満であることから、継続放出なしと判断した。
7	H17/ 3/31	非常用ディーゼル発電機（5A）の海水系水張り時、空調機の入口配管ベント弁が微開になっていたことから、ベント弁につながる排水口より水が溢れたため、ベント弁を閉止するとともに溢水箇所を清掃した。

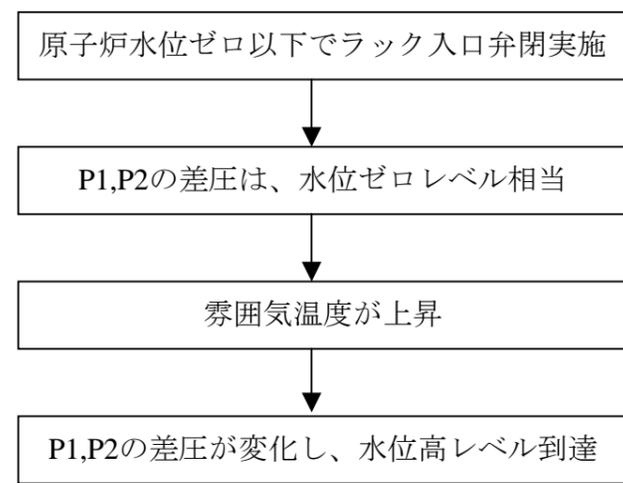
図-3 メカニズム

事象発生説明図

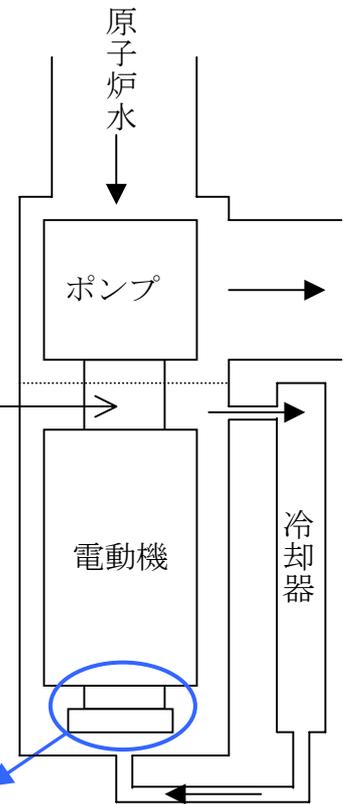
軸受部の擦れ痕および摩耗の概要図

ポンプ

電動機

<軸受部拡大図>

擦れ痕、摩耗箇所  
(赤の部分が回転部)

<原子炉冷却材浄化系ポンプ (A) 外観>

<p>件名：<u>原子炉冷却材浄化系ポンプ（A）が、過負荷トリップした件について</u></p> <p>平成17年3月21日午後6時51分、原子炉冷却材浄化系ポンプ（A）の電源装置ならびに原子炉冷却材浄化系に関する警報が発生するとともに、原子炉冷却材浄化系ポンプ2台が停止した。</p> <p>その後の調査において、原子炉冷却材浄化系ポンプ（A）の電動機および電源ケーブルの絶縁抵抗を測定したところ、絶縁抵抗が低下していることが確認された。なお、原子炉冷却材浄化系ポンプ（B）については、当該ポンプ（A）の停止にともない、原子炉冷却材浄化系ポンプ（B）の流量が増加したことにより停止したものと推定した。その後、同日午後8時55分頃、原子炉冷却材浄化系ポンプ（B）を起動し、原子炉水の浄化を継続した。</p> <p>「5.（6）原子炉冷却材浄化系ポンプの停止について」にて回答</p>	<p>「5.（6）原子炉冷却材浄化系ポンプの停止に」について」にて回答</p>
<p>件名：<u>圧力抑制室の真空破壊弁機能検査時、水面上にテープ片らしきもの（1点）が浮いているのが発見された件について</u></p> <p>平成17年3月25日、圧力抑制室内において、定期事業者検査にともなう準備作業を実施していた協力企業社員が、午後1時30分頃、アルミテープ片1枚（約5cm×約18cm）を発見し、午後2時54分頃、当社社員が回収した。</p> <p>「5.（3）圧力抑制室における異物について」にて回答</p>	<p>「5.（3）圧力抑制室における異物について」にて回答</p>

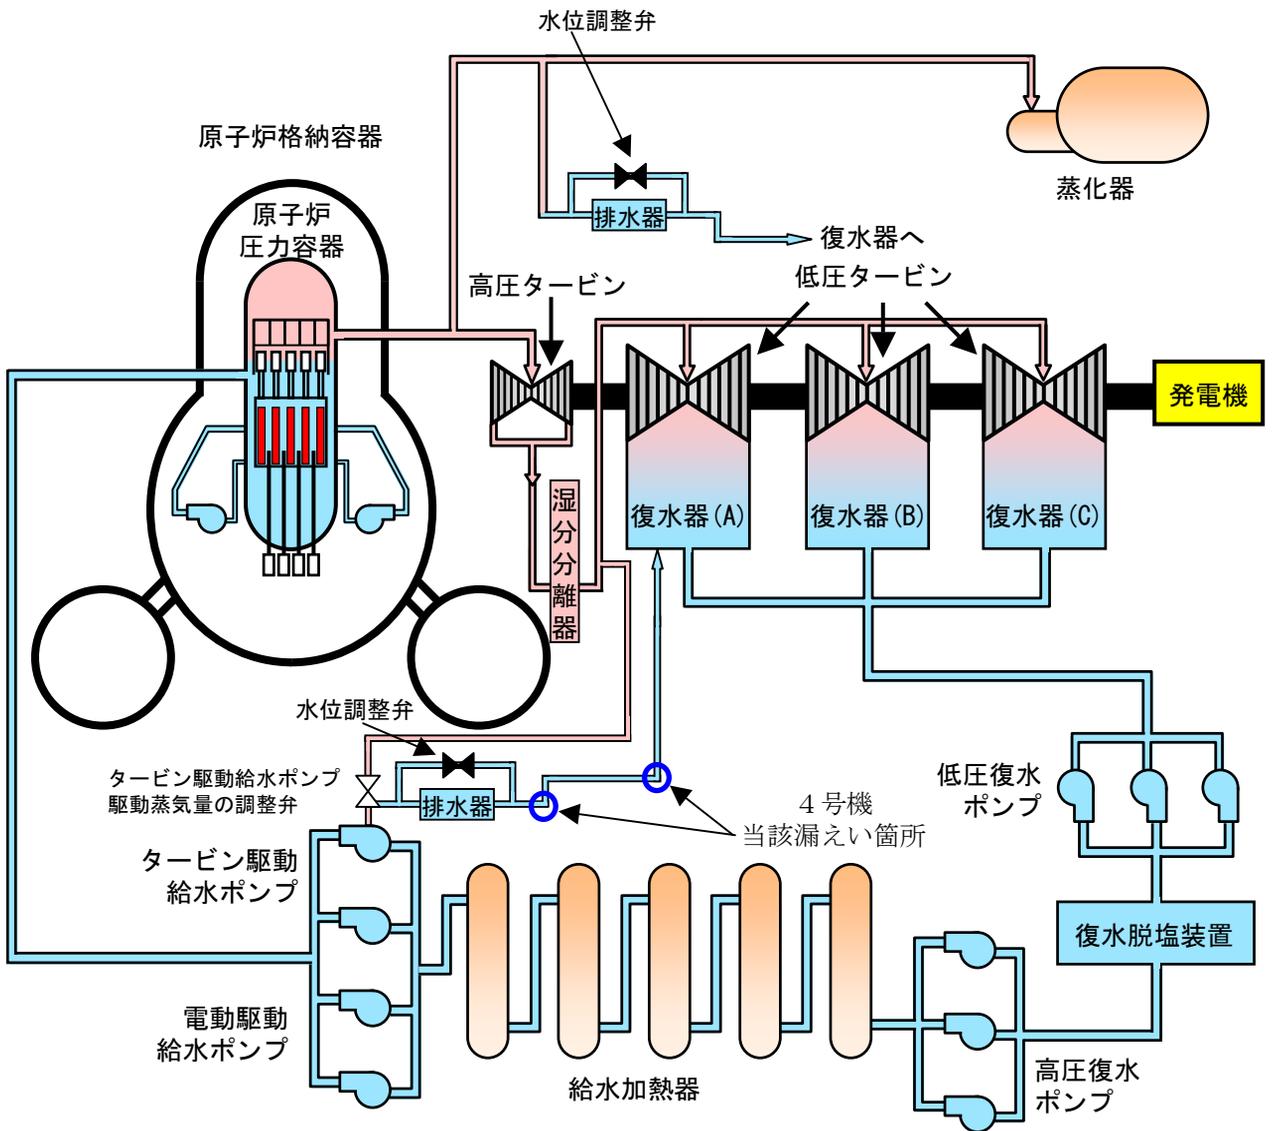
5号機 類似配管 水位調整弁・排水器点検箇所

No.	点検ライン	ライン名称	曲り部	水位調整弁No.	排水器No.	点検結果
1	MS-34	MS蒸気ヘッダードレンライン	12	LCV-51-1	33-T-1	異常なし
2	MS-52	RFP-T高圧止め弁シートドレンライン	2	LCV-51-10	33-T-6-2	異常なし
3	MS-49	主蒸気バイパス弁ドレンライン	3	LCV-51-8	33-T-6-1	異常なし
4	AS-3	空気抽出器主蒸気ラインドレンライン	29	LCV-51-7	33-T-5	弁体・弁座エロージョンあり 手入れ実施中
5	AS-23	AS蒸化器加熱蒸気管ドレンライン	11	LCV-30-30-76	33-T-33-1	異常なし
6	AS-26	AS抽気蒸気ラインドレンライン	18	LCV-30-30-77	33-T-33-2	異常なし
7	ES-54	低圧タービンA 12段抽気ドレンライン	2	LCV-51-4A	—	異常なし
8	ES-78	低圧タービンB 12段抽気ドレンライン	1	LCV-51-4B	—	異常なし
9	ES-102	低圧タービンC 12段抽気ドレンライン	4	LCV-51-4C	—	異常なし
10	ES-57	低圧タービンA 10段抽気ドレンライン	1	LCV-51-3A	—	異常なし
11	ES-81	低圧タービンB 10段抽気ドレンライン	3	LCV-51-3B	—	異常なし
12	ES-22	ES T/DRFP入口蒸気配管ドレンライン	3	LCV-51-9	33-T-7-1	異常なし
13	ES-108	RFP-T高圧止め弁シートドレンライン	2	LCV-51-11	33-T-7-2	異常なし
合	計	13	91	13	8

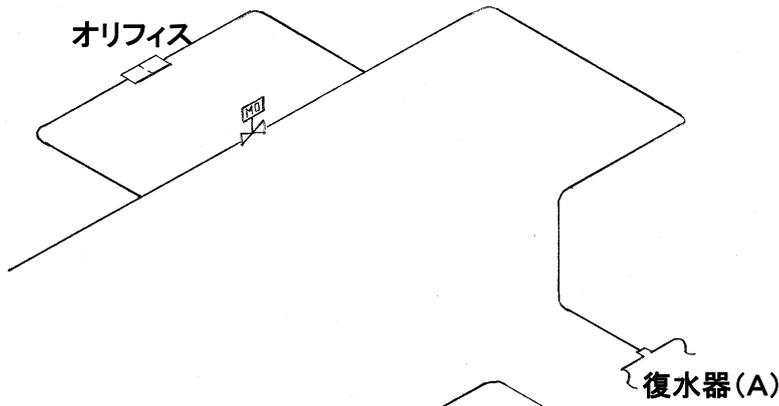
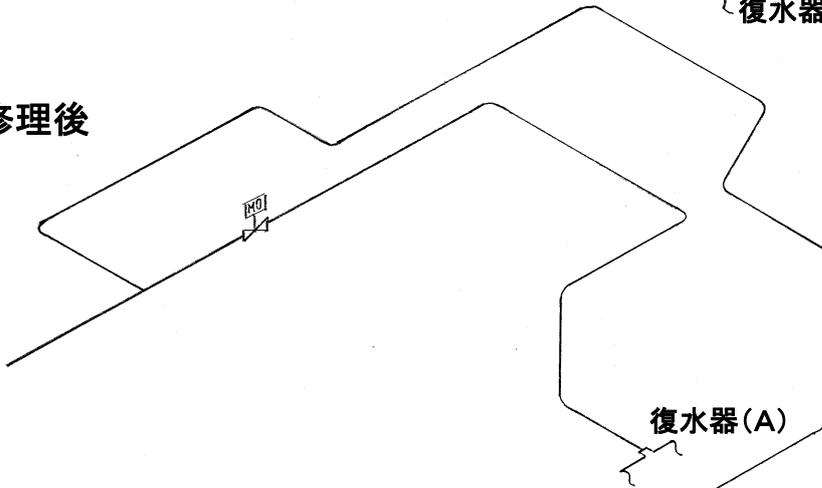
福島第一原子力発電所 第5号機における  
柏崎刈羽1号機の不具合を踏まえた修理箇所

修理前

修理後

"A"部詳細  
(オリフィス)

オリフィス  
"A" →

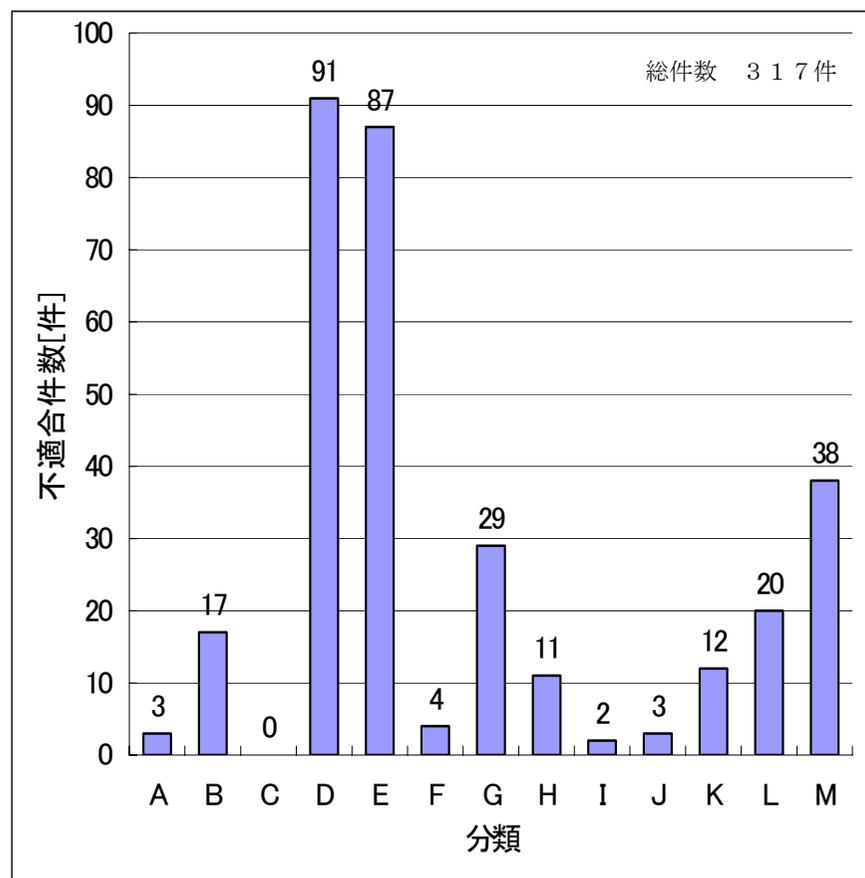
## 不適合の分類（定検中プラントの不適合事象）

A：出力変動、警報発生、汚染発生	0.9%
B：弁・ポンプのグランドリーク、弁シートリーク、水漏れ等	5.4%
C：火災、過熱	0.0%
D：破損、変形、傷、異物	28.7%
E：摩耗、振動、浸食、腐食	27.4%
F：異音、異臭	1.3%
G：計測制御機器の故障、計器の指示不良	9.1%
H：電気設備の故障	3.5%
I：法令、諸規則に関する不適合	0.6%
J：運転操作に関する不適合	0.9%
K：作業管理、放射線管理に関する不適合、人身災害	3.8%
L：検査、文書、図書に関する不適合	6.3%
M：調達に関する不適合、その他	12.0%

福島第一原子力発電所ではすべての不適合が不適合報告として不適合管理委員会に集められます。その不適合事象を分類コード表（現象、原因、対策）に従って分類し、分析・評価して継続的改善につなげることであります。分析評価の例として、運転中、定検中プラントの不適合事象の発生状況を添付資料— 1、2に示します。運転中、定検中の不適合発生状況を比較すると、定検中の発生が約4倍になっています。この主原因は、分解点検による機器の摩耗、傷、腐食等の発見による不適合発生の増加ですが、この他に作業管理・放射線管理に関する不適合、人身災害、検査・文書・図書に関する不適合が運転中と比較し定検中に多いことがわかります。これらの不適合は、作業前、検査前の確実な確認の実施により不適合の発生を防止することが必要です。

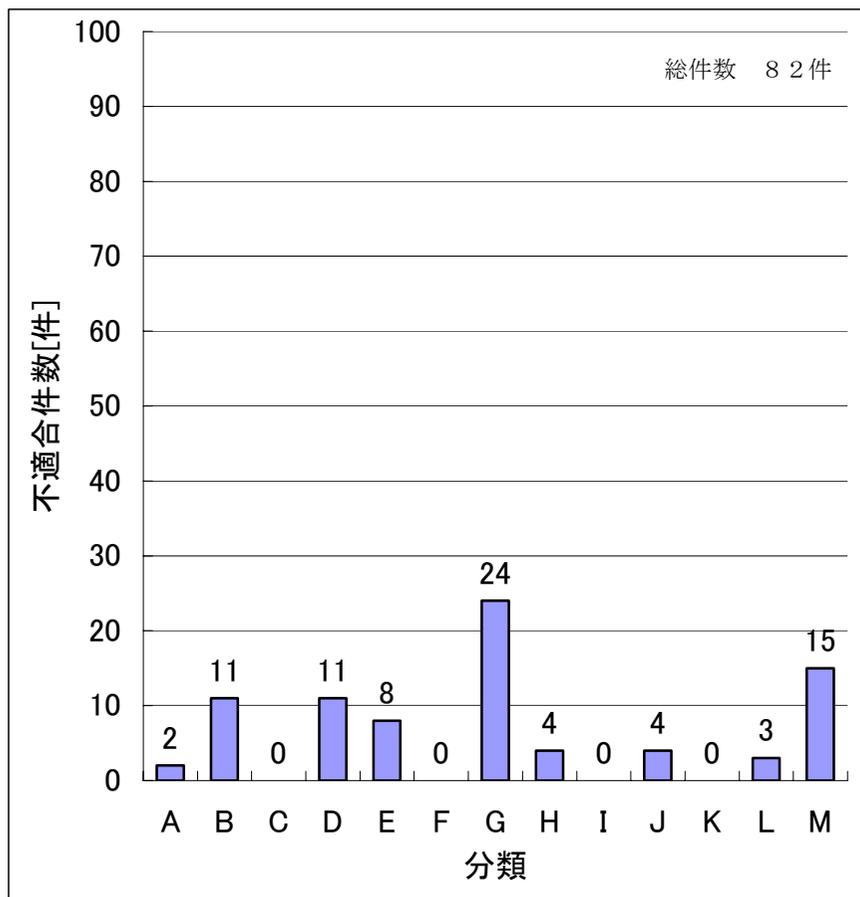
## 不適合の分類（運転中プラントの不適合事象）

A：出力変動、警報発生、汚染発生	2.4%
B：弁・ポンプのグランドリーク、弁シートリーク、水漏れ等	13.4%
C：火災、過熱	0.0%
D：破損、変形、傷、異物	13.4%
E：摩耗、振動、浸食、腐食	9.8%
F：異音、異臭	0.0%
G：計測制御機器の故障、計器の指示不良	29.3%
H：電気設備の故障	4.9%
I：法令、諸規則に関する不適合	0.0%
J：運転操作に関する不適合	4.9%
K：作業管理、放射線管理に関する不適合、人身災害	0.0%
L：検査、文書、図書に関する不適合	3.7%
M：調達に関する不適合、その他	18.3%
