平成18年1月16日

## 6号機原子炉建屋1階二重扉の同時開放について

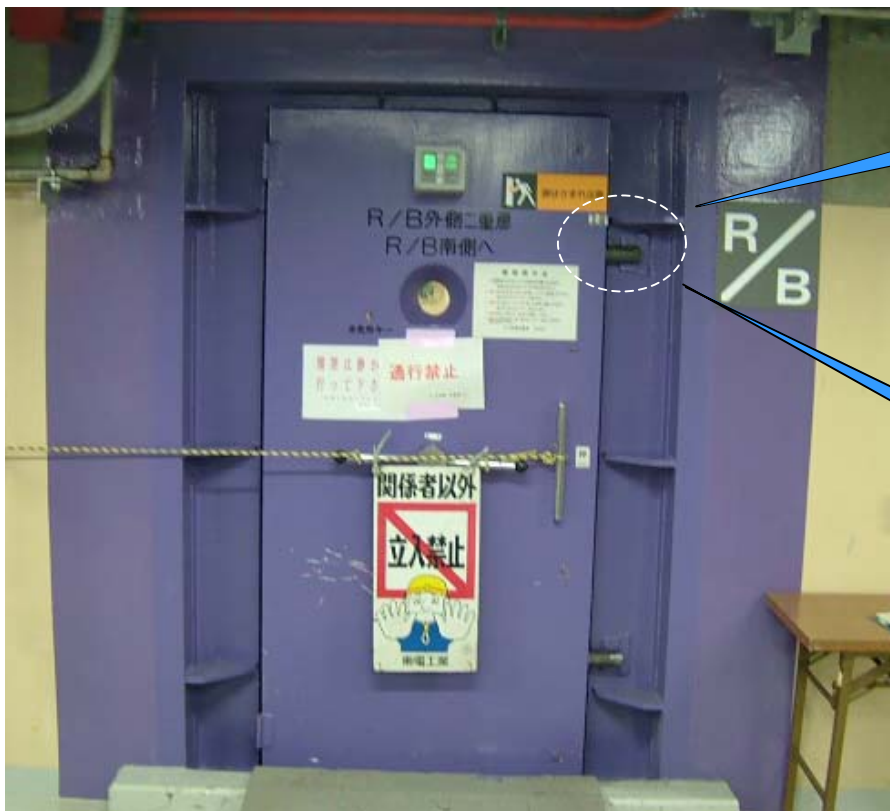
当該二重扉(6号機原子炉建屋外側)

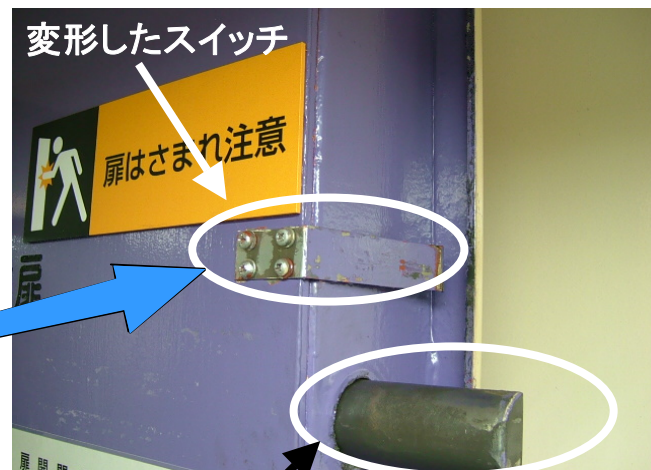
調査したところ、外側の扉の状態を検知するスイッチが変形し誤動作していたこと、および外側の扉が正しく閉められない状態でカンヌキが出されていたことがわかりました。

当時、正常な位置にロックされていなかったカンヌキ

今回の対応として、扉の開閉状態を検知するスイッチの修理を行うとともに、今後、扉が正しく閉められた状態でカンヌキが出されたことを検知するようスイッチの位置を変更いたします。

また、扉を閉める際は、カンヌキが正常にかかったことを確認する旨の注意喚起の表示を行うことといたします。

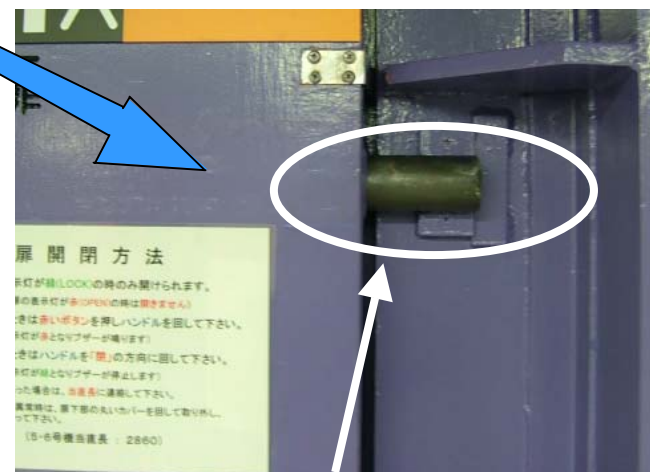
正常な位置にロックされたカンヌキ
