誤操作による多核種除去設備 (ALPS)の停止について

平成25年4月24日
東京電力株式会社

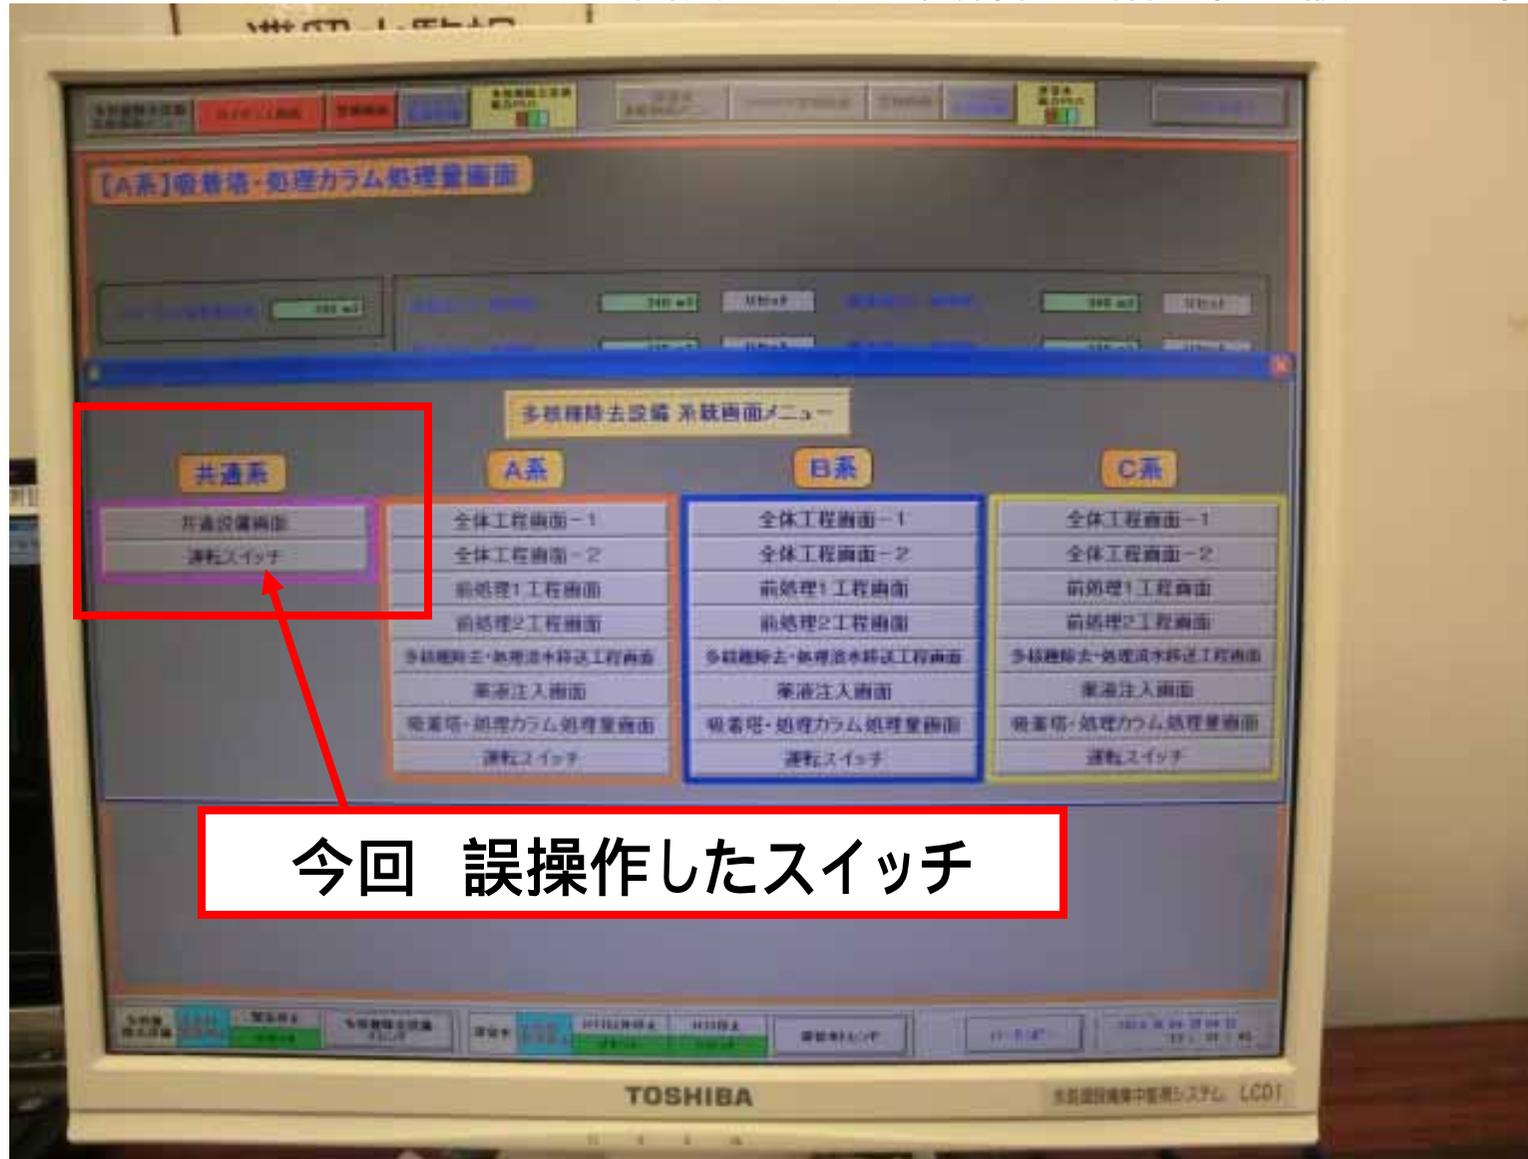
多核種除去設備 監視盤(1)

画面は免震重要棟内遠隔監視室設置の監視盤による

今回 誤操作したスイッチ

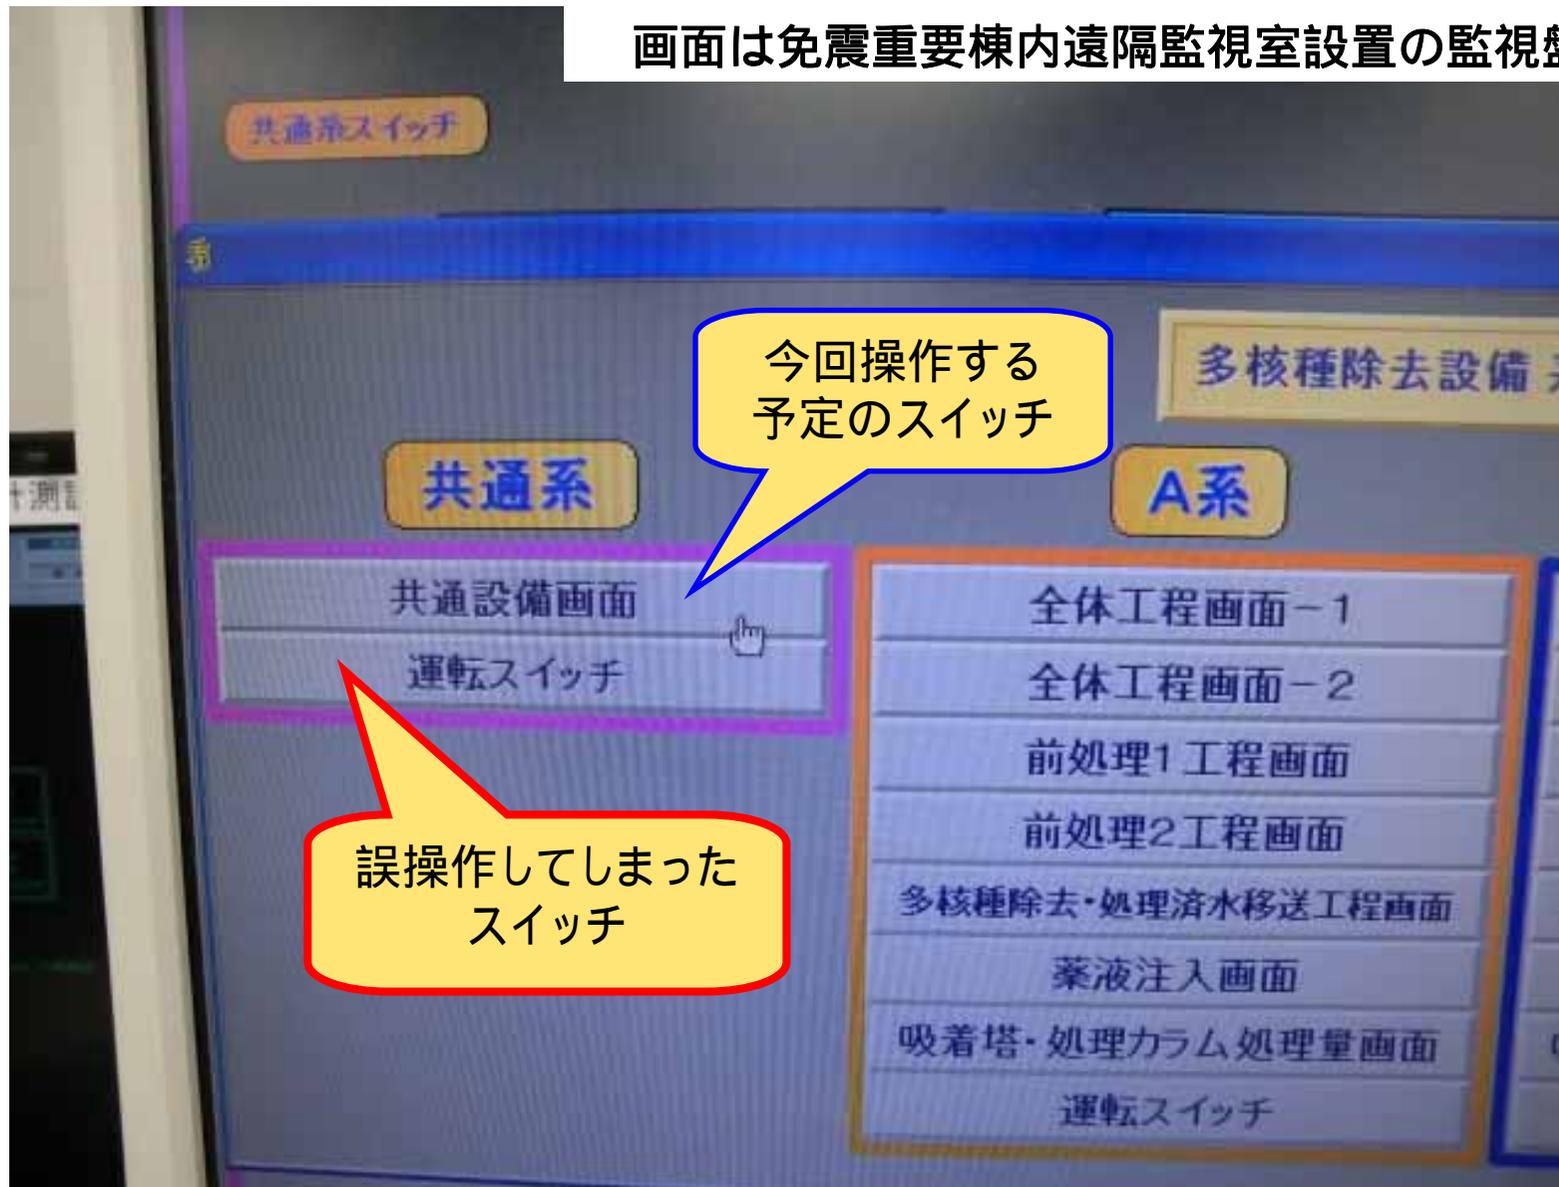
多核種除去設備 監視盤(2)

画面は免震重要棟内遠隔監視室設置の監視盤による

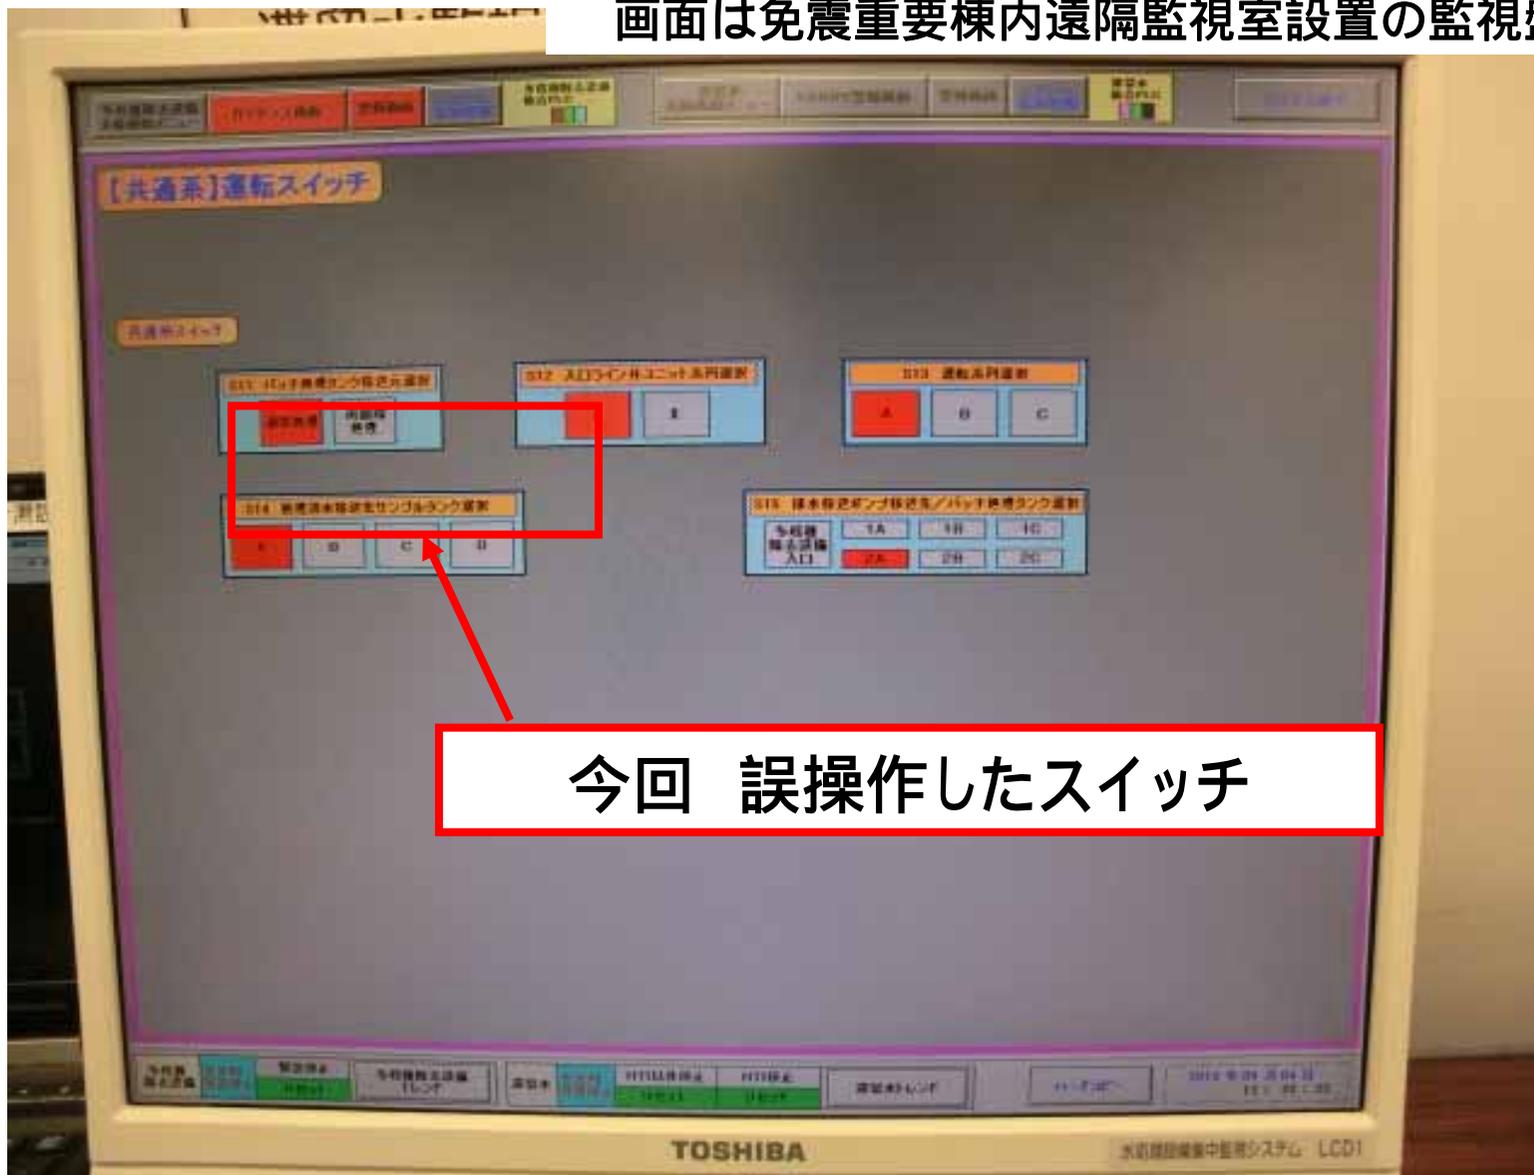
多核種除去設備 監視盤(運転スイッチ画面)(3)

- 運転データ採取のため「共通設備画面」を操作しようとしたところ、「運転スイッチ」画面を誤操作
タッチパネル操作にはタッチペンを使用していたが、ペン先が大きく反応範囲が大きかった
- 画面切替の際、処理水の移送先であるサンプルタンク選択の「Cタンク」のスイッチも連続して誤操作
ボタン操作後の画面切替にはタイムラグがあり、切替の瞬間にタンク切替の操作スイッチに触れてしまった

画面は免震重要棟内遠隔監視室設置の監視盤による

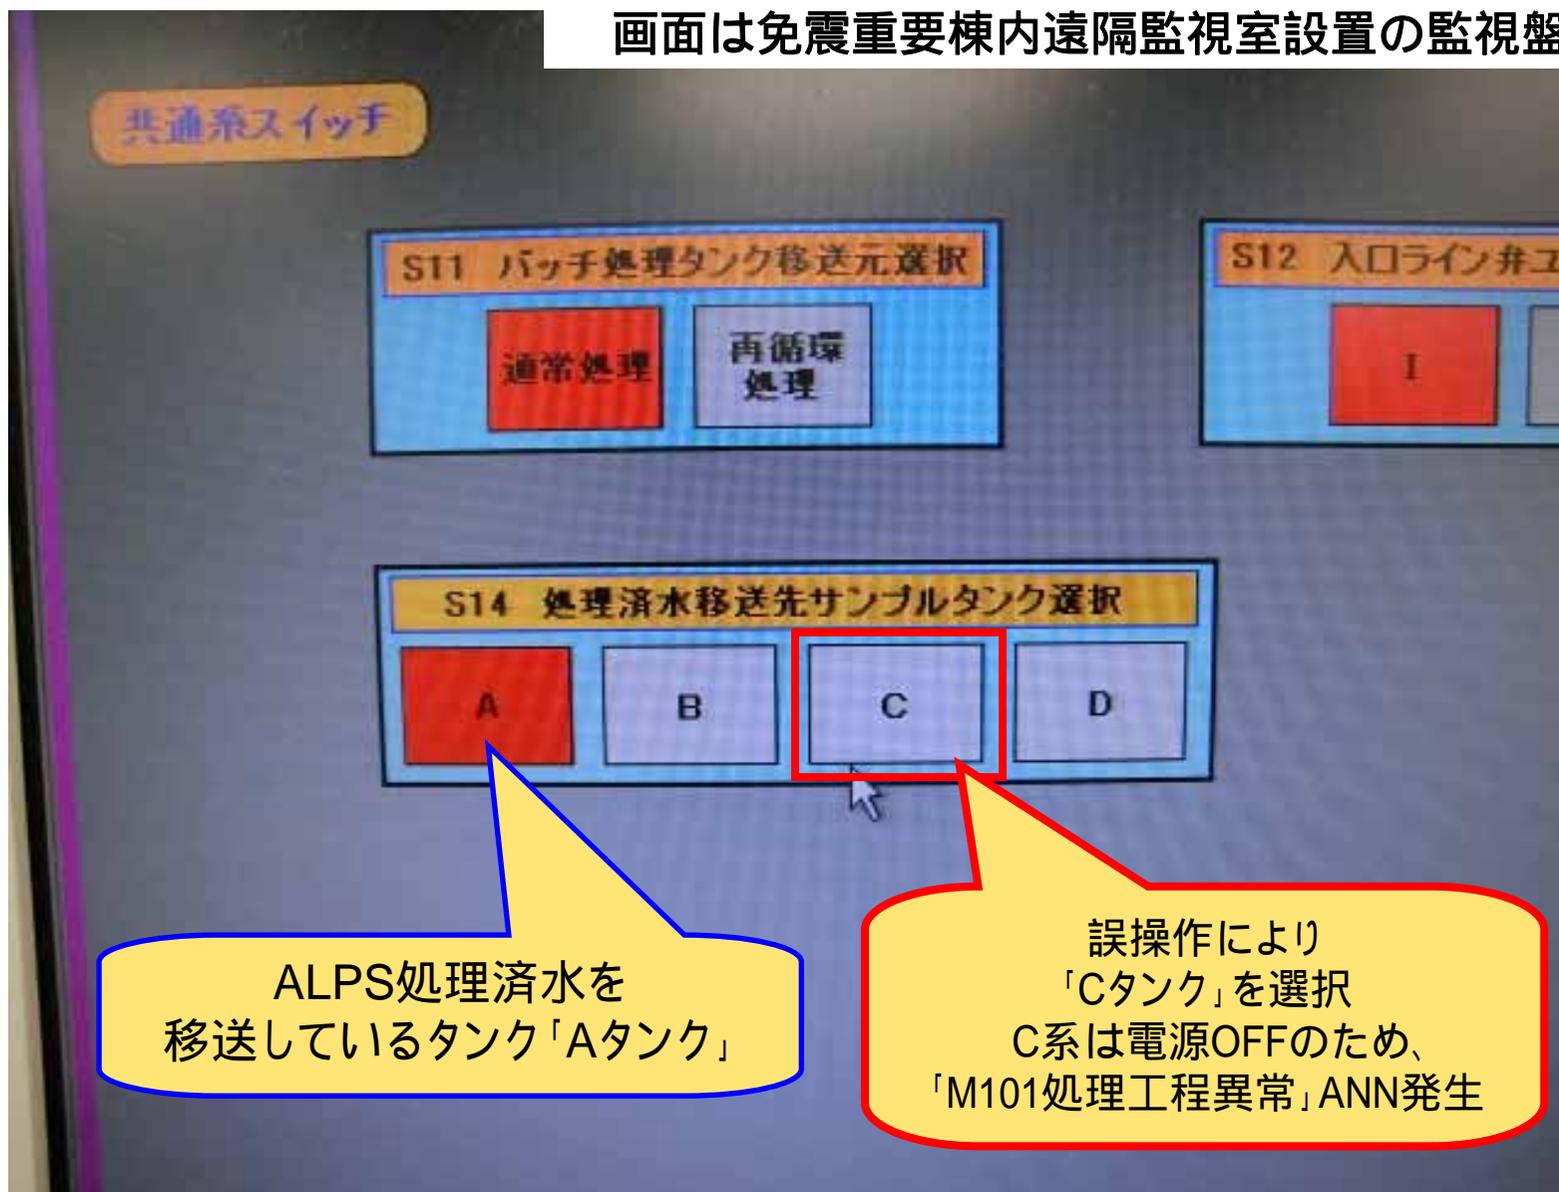
多核種除去設備 監視盤(運転スイッチ画面)(4)

画面は免震重要棟内遠隔監視室設置の監視盤による

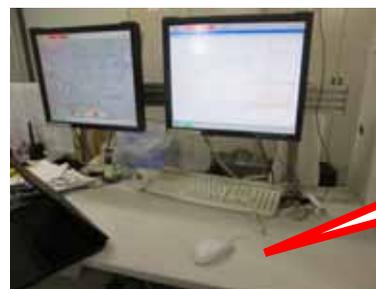
マウスによる
操作の徹底

- 画面選択を正確にするためにタッチペンを中止し、**マウスへ変更**する。マウスのダブルクリック禁止も関係者に周知徹底。
- 不用意な連続クリックも要因であったため、「**操作をする際は操作毎に確実に確認(画面の切替わりを確認)**」の周知徹底とディスプレイに注意喚起表示。
- 単独操作を防止するために、データ採取作業の画面切替操作も**2名1組で指差呼称の後タッチパネル操作**(機器の起動停止操作等はもともと2名1組で操作を実施)。
- また、指揮命令系統が明確になるよう、試運転操作員の**現場責任者**が全ての操作作業をコントロールすることを再度、周知徹底する。
