1号機建屋カバー解体・ガレキ撤去時の
ダスト飛散抑制対策と放射性物質濃度の監視について

(平成25年8月に発生した免震重要棟前の
ダスト濃度上昇を踏まえた対応)

平成26年7月30日

東京電力株式会社

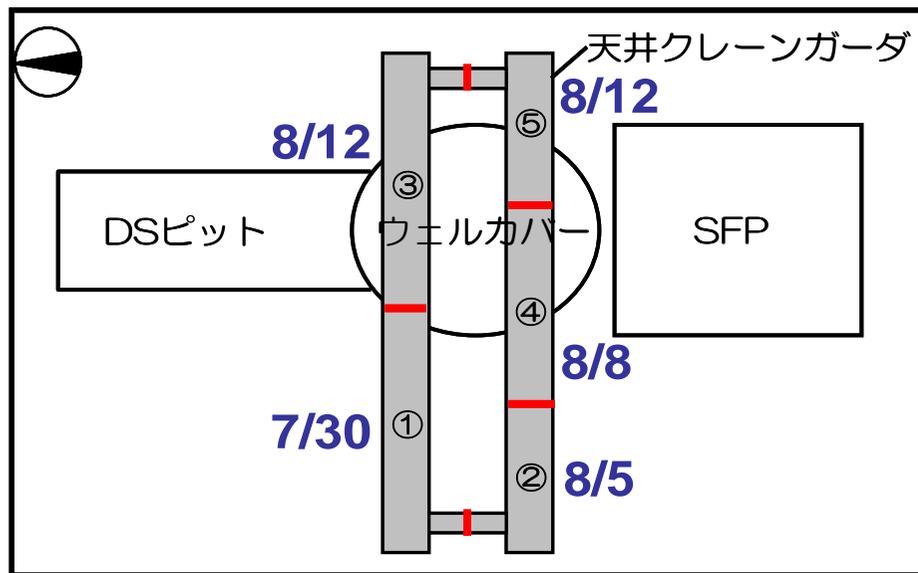
■ 天井クレーンガーダ撤去実績

■ 今まで風雨の影響を受けず天井クレーンガーダの下敷きとなり堆積していたダストが外気にさらされたことにより飛散したと判断している。

— 天井クレーンガーダ切断位置

【天井クレーンガーダ撤去実績】

- 7/30: 天井クレーンガーダ①撤去
- 8/ 5: 天井クレーンガーダ②撤去
- 8/ 8: 天井クレーンガーダ④撤去
- 8/12: 天井クレーンガーダ③⑤撤去

(見直し後) **当日の作業開始前ならびに作業終了後**に、ガレキ撤去範囲に加え、天井クレーンガードの下に堆積していた範囲にも飛散防止剤を散布する方法に変更する。

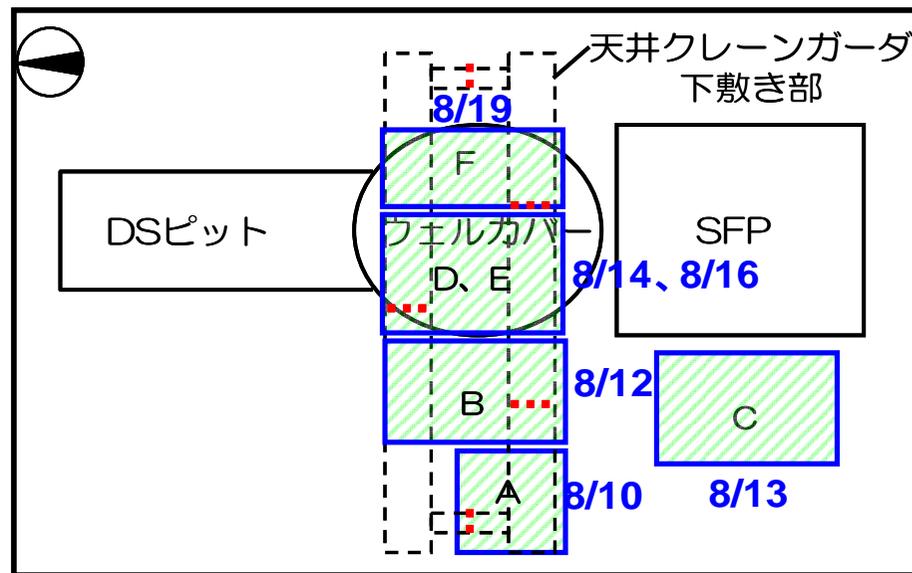
■ オペフロ上がれき撤去実績

瓦礫集積もしくは撤去範囲

【オペフロがれき撤去実績】

- 8/10: がれき集積・撤去A
- 8/12: がれき集積・撤去B
- 8/13: がれき集積・撤去C
- 8/14: がれき集積・撤去D
- 8/16: がれき集積・撤去E
- 8/19: がれき集積・撤去F

※作業開始前のがれきの撤去範囲に飛散防止剤を散布

(見直し前) ガレキ撤去の進捗に応じて**作業開始前**にガレキの撤去範囲に飛散防止剤を散布していた。

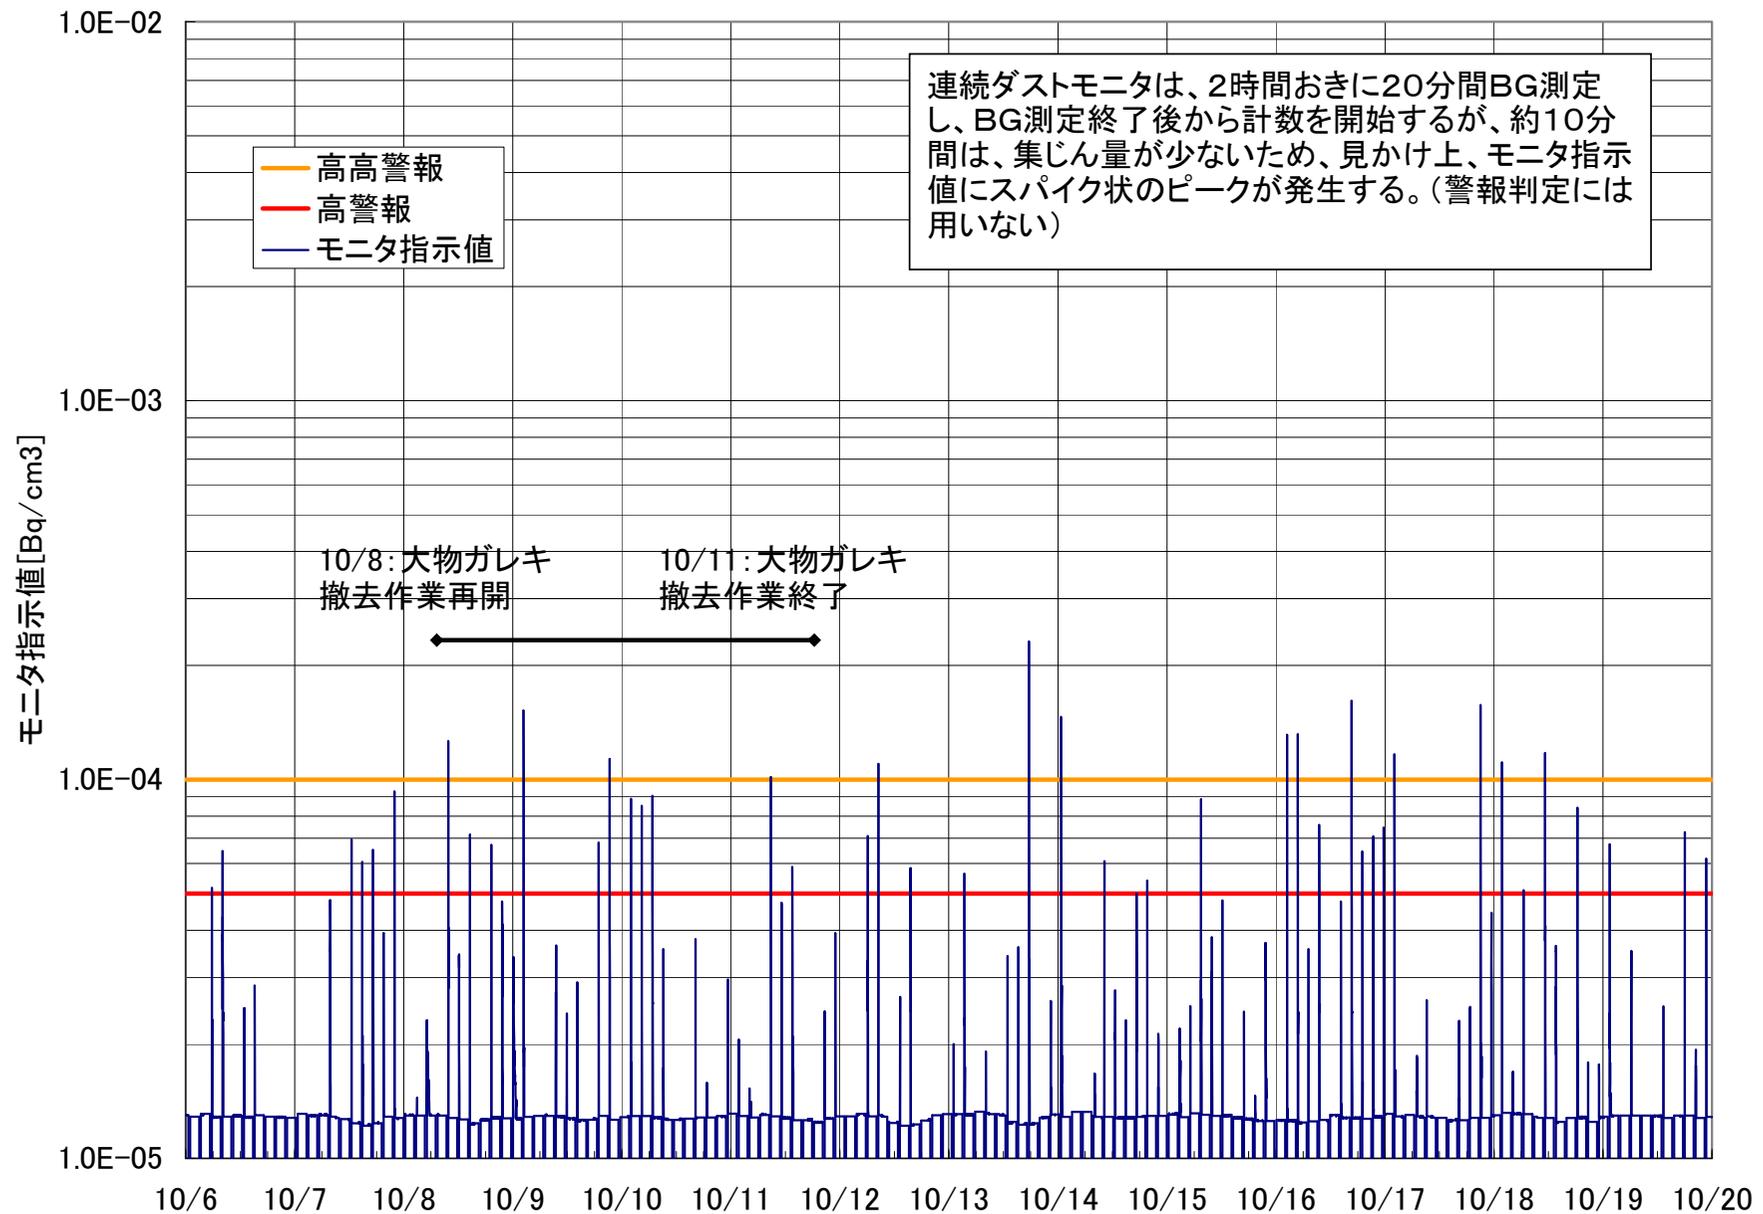
(参考) 対策強化後の免震重要棟前ダストモニタ

対策強化後は、**ダストモニタの警報は発報していない。**

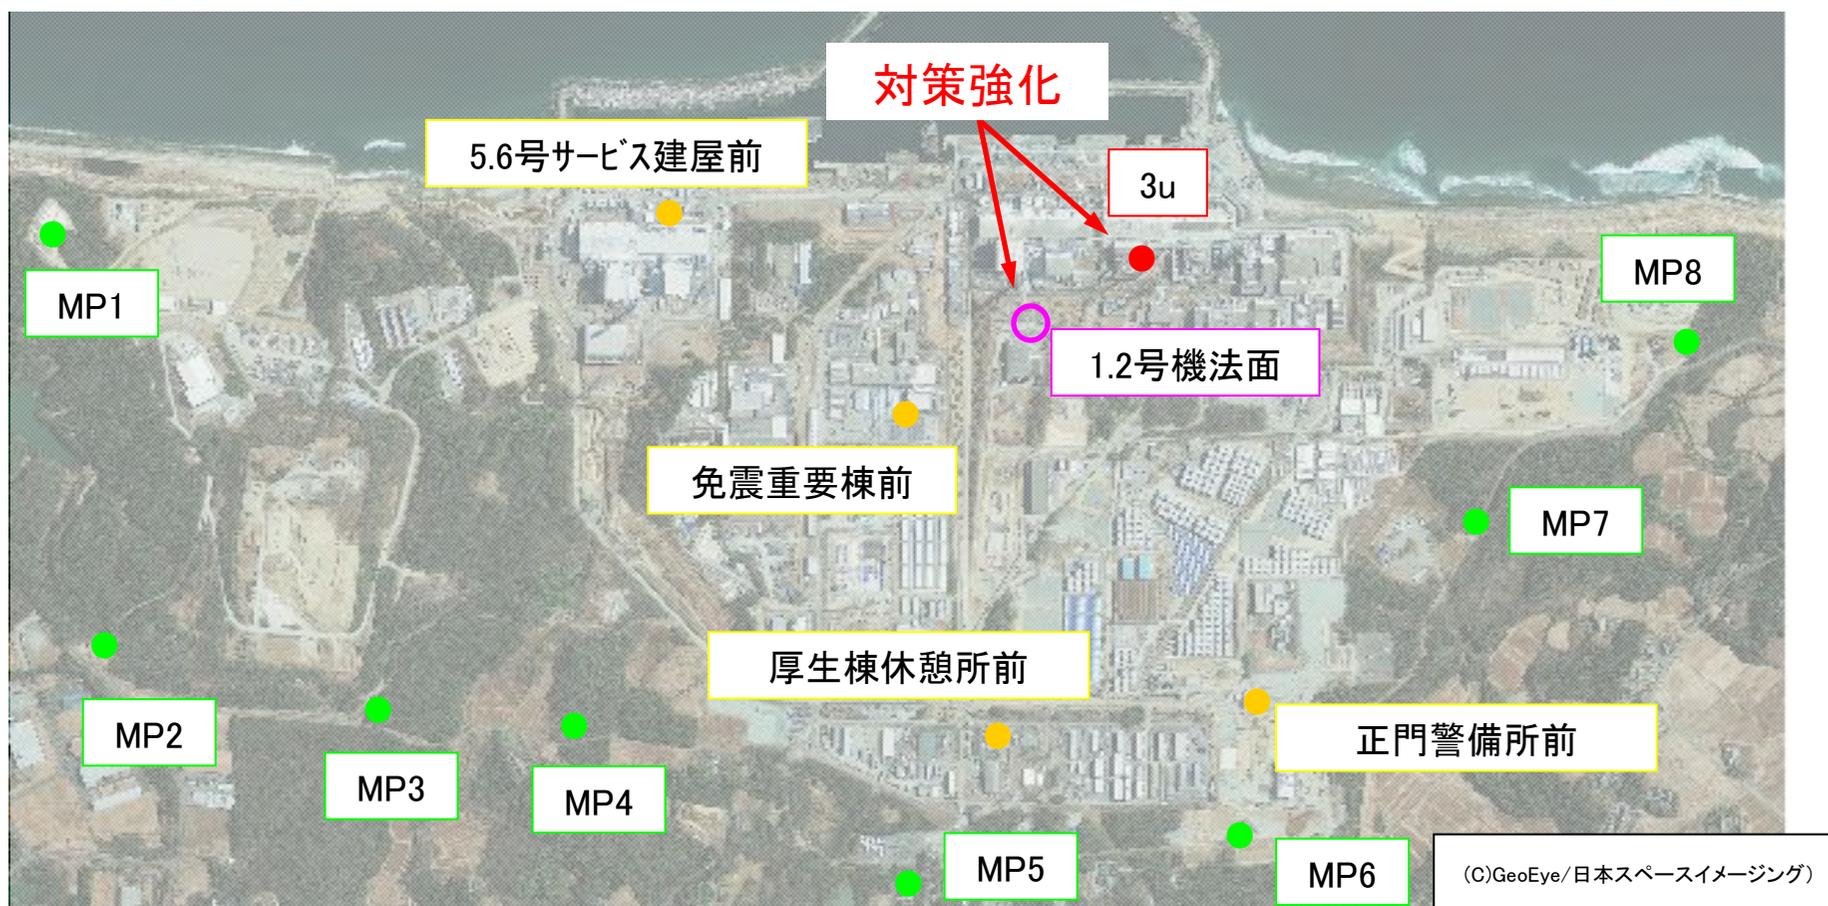
■ オペフロ上および原子炉建屋近傍での放射性物質濃度の監視体制を強化

- ① オペフロ上にダストモニタを設置
- ② 3号機原子炉建屋近傍の法面上にダストモニタを設置

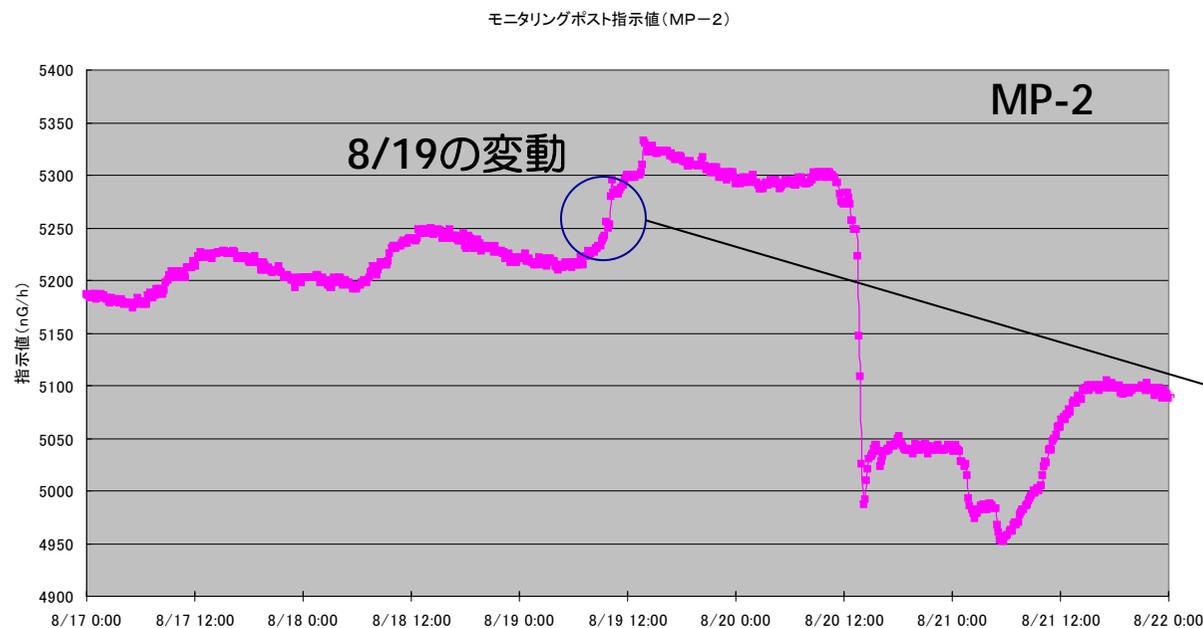
風下方向にあるモニタリングポストNo.2において、約50nGy/hの上昇が見られたが、放出が4時間継続した場合でも、約200nGyの線量となり、毎月実施している追加的放出量による被ばく評価（0.03mSv/年）に対して有意な数値ではない。

MPの指示値は、昼夜の環境変化で毎日昼間が高く、夜は低めに指示する。
また、雨が降ると指示値は下降し、晴天が続くと昼夜の上下動を繰り返しながら少しずつ上昇する特徴がある。

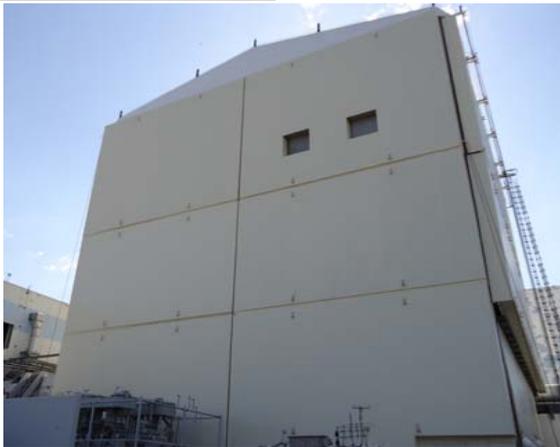
建屋カバー

- 建屋カバーは放射性物質の飛散抑制を目的として2011年10月に設置。
- 建屋カバー内のオペフロ上には、**今も、瓦礫が堆積**している。
- 崩落した屋根は、オペフロ上に面状に近い形状のまま落下している。

撮影H23.10月

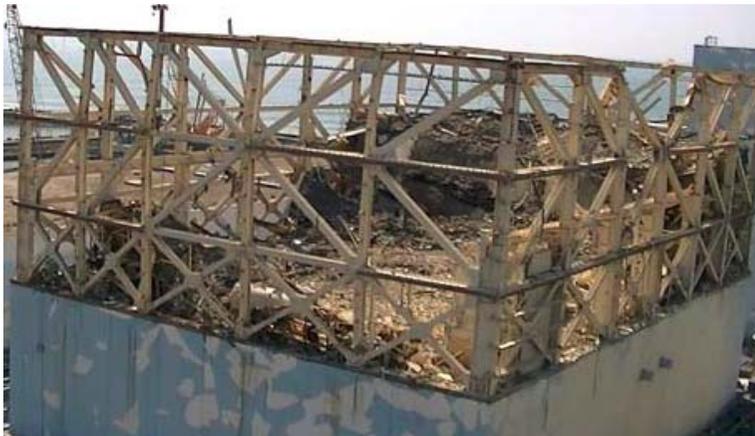
オペフロ全景 (北西面)

撮影H23.6月頃

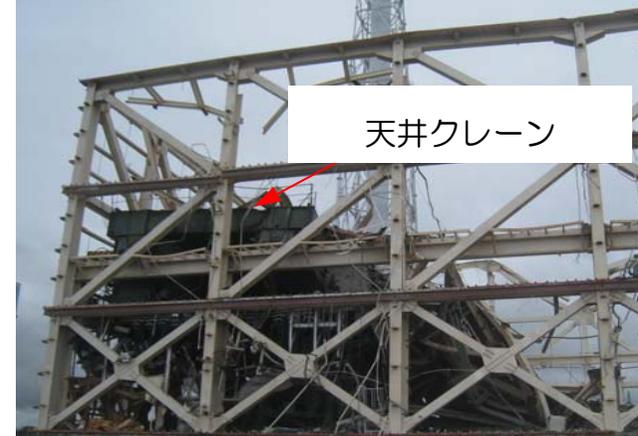
オペフロ全景 (南東面)

天井クレーン

撮影H23.6月頃

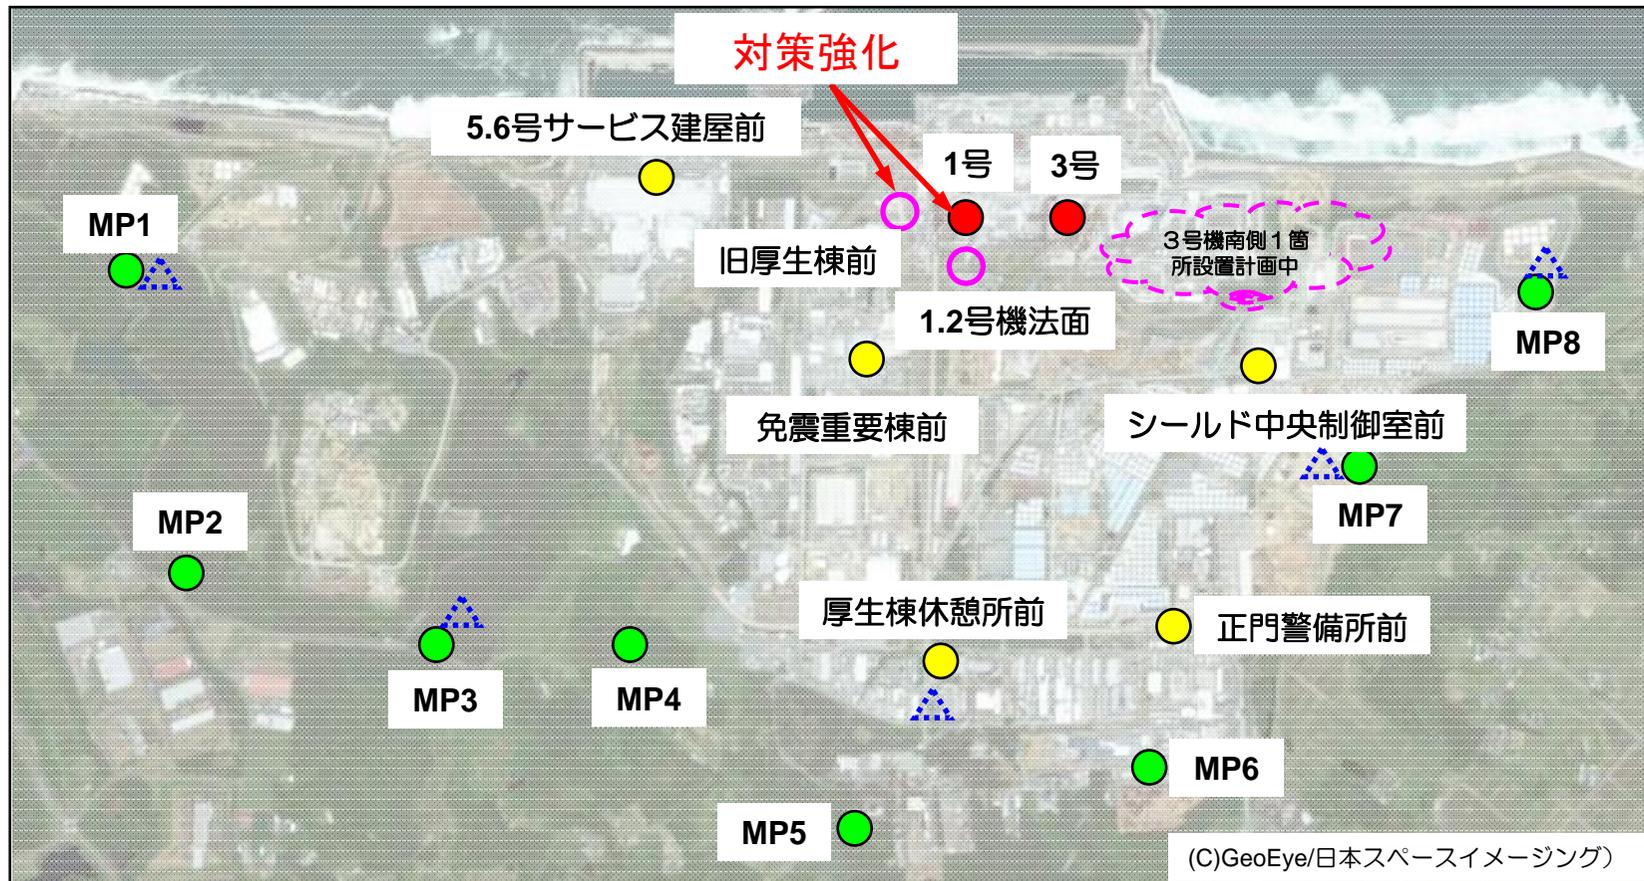
【放射性物質濃度の監視体制】

- オペフロ上のダストモニタで監視※(1, 3号機各4箇所)
- 原子炉建屋近傍の可搬型連続ダストモニタで監視 (2箇所)
- 構内の可搬型連続ダストモニタで監視 (5箇所)
- 敷地境界におけるモニタリングポスト (8箇所)
- ▲ 敷地境界付近における可搬型連続ダストモニタ (5箇所) による監視 (計画中)
- 3号機南側に可搬型連続ダストモニタ (1箇所) で監視 (計画中)

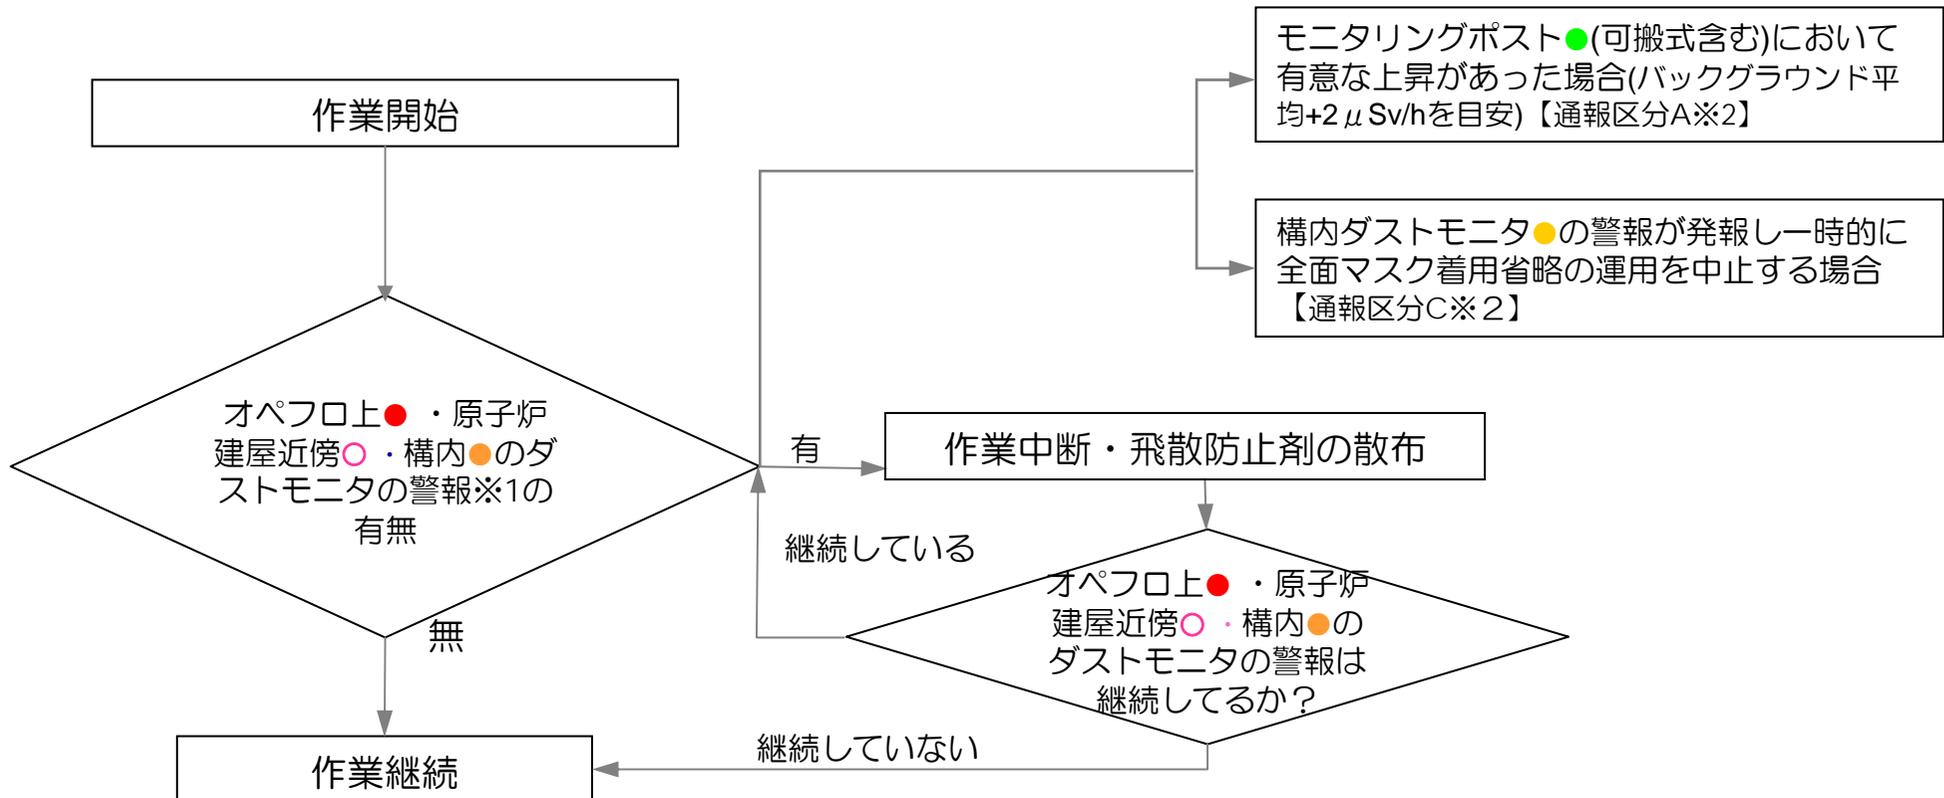
- 放射性物質濃度の監視はモニタリングポスト●・ダストモニタ(オペフロ上のダストモニタ●・原子炉建屋近傍の可搬型連続ダストモニタ○・構内の可搬型連続ダストモニタ●)にて行う。

※1：オペフロ上のダストモニタ警報設定値は、発電所構内の全面マスク着用省略エリアに影響を与えないこと、及び発電所敷地境界のMPに変動を与えないことを考慮し、 7.7×10^{-3} (Bq/cm³)としている。
また、構内のダストモニタ警報設定値は、当社マスク着用基準である線量告示の1/10以下に、更に1/2を考慮し、 1×10^{-4} (Bq/cm³)としている。

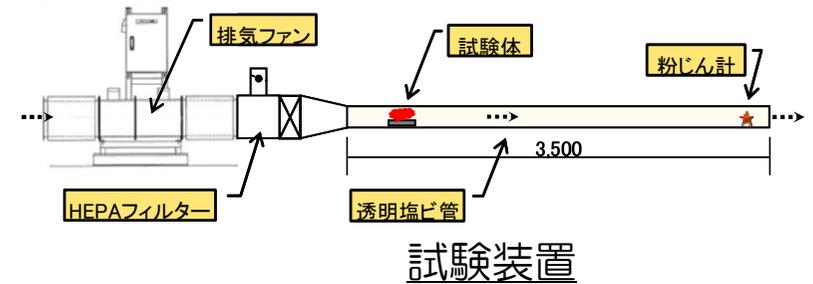
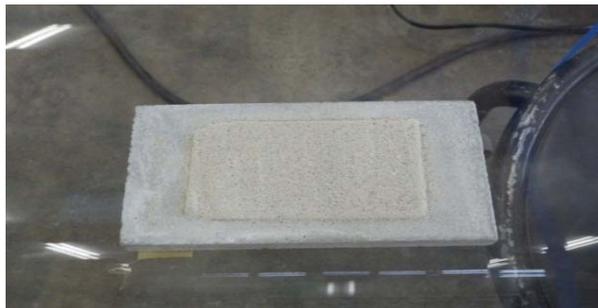
- ・ 模擬粉体；ルーフブロック粉体 5g (中心粒径 $46\mu\text{m}$)
- ・ 風速；5-10-15-20-25m/s
- ・ 測定時間；5分
- ・ 飛散防止剤塗布量；7.5g(1.5 kg/m^2 相当)
- ・ デジタル粉じん計により飛散量を測定

➤ 飛散防止剤散布なし 【試験開始前】

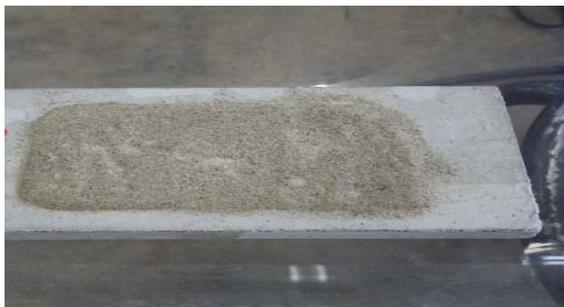
➤ 飛散防止剤散布あり (※ 飛散防止剤を散布した場合、風速20m/sまで飛散は確認されなかった。) 【試験開始前】

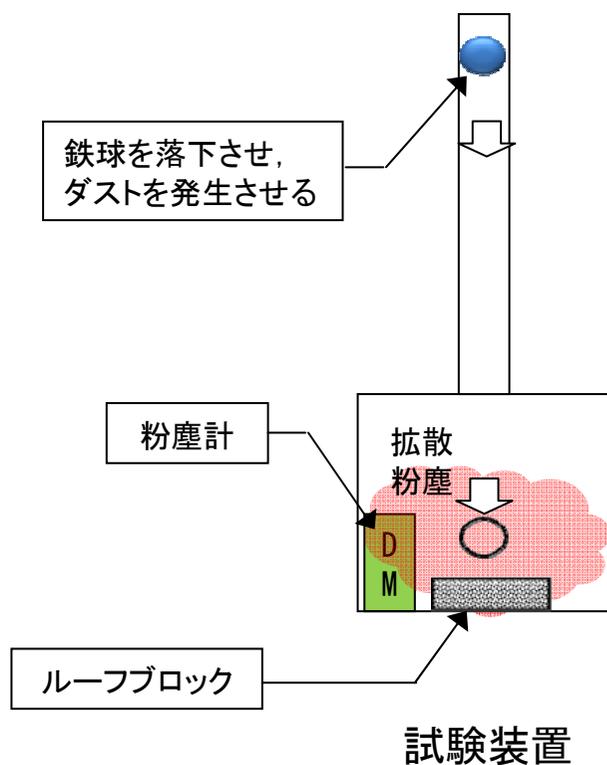
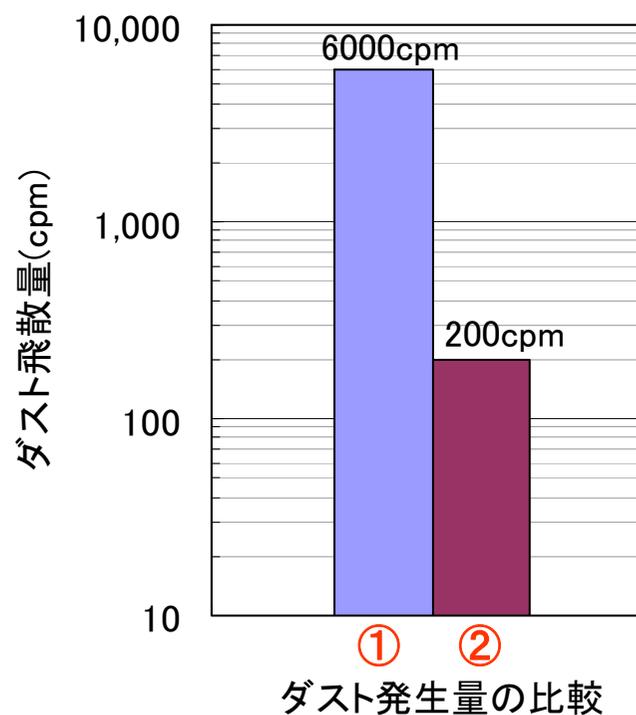
- ルーフブロックに衝撃を与え、舞い上がるダストの発生量を、「飛散防止剤あり/なし」のケースで比較した。
 - ① 「飛散防止剤散布なし」でのダスト発生量
 - ② 「飛散防止剤を散布あり」でのダスト発生量

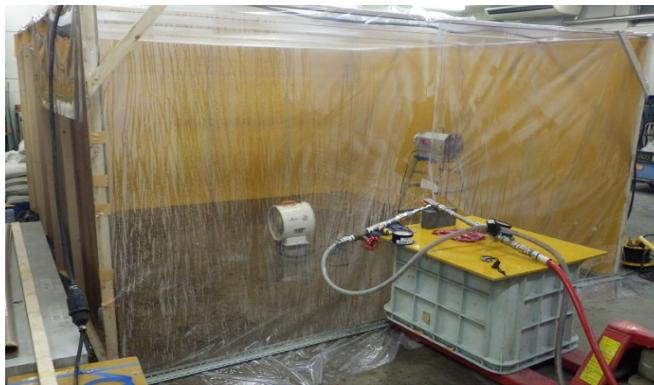
試験チャンバー

- 舞い上がったダストに対する散水による飛散抑制効果の確認
- 試験条件
 - ・ 模擬粉じん
 - ルーフブロック微粉 (中心粒径 $46\mu\text{m}$)
 - 標準粉体JIS2種_珪砂 (中心粒径 $29\mu\text{m}$)
 - 標準粉体JIS3種_珪砂 (中心粒径 $11\mu\text{m}$)
 - ・ チャンバ: $3.6\text{m} \times 3.5\text{m} \times 1.8\text{m}$ (23m^3)

粉塵種類	粉じん拡散量 (g)	ミスト噴射量 (g/min.)	ミスト噴射量時間	粉じん濃度(mg/m ³)		飛散抑制効果
				散布前	散布後	
ルーフブロック微粉	10	7,500	2分	49	0.44	1/111
JIS2種(珪砂)				52	0.25	1/208
JIS3種(珪砂)				70	0.24	1/292

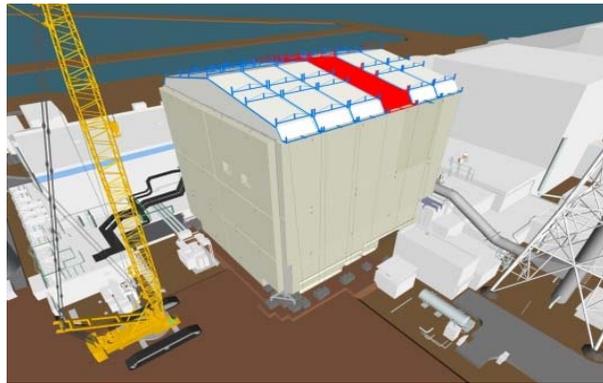
①屋根パネル解体開始

- 建屋カバー解体は、屋根パネル⇒壁パネル⇒柱と梁の順で解体

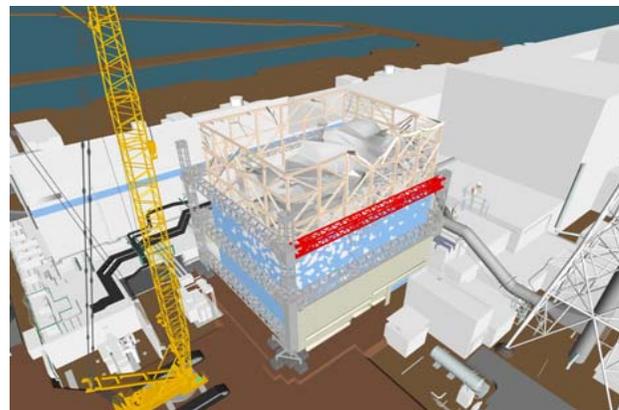
④梁取り外し※

※建屋カバーの梁を取り外し、取り外した建屋カバーの梁に防風シート等を取り付けた後、梁の再取り付けを行う。

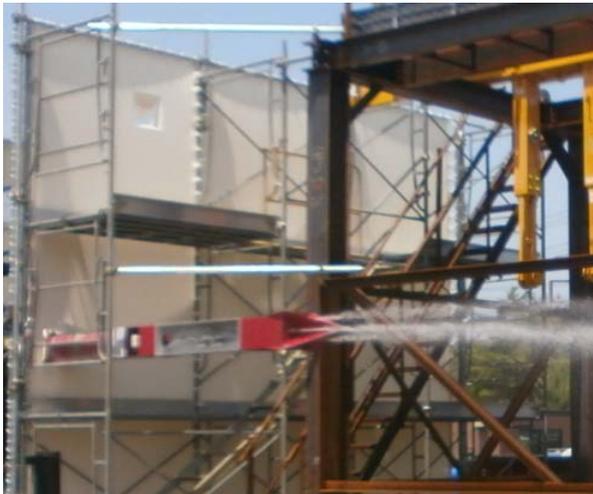
飛散防止剤散布

- 飛散を抑制するため飛散防止剤を散布し放射性物質を固着させる。

壁パネル解体前に壁パネルに孔をあけ、側面からガレキ下面に飛散防止剤を散布

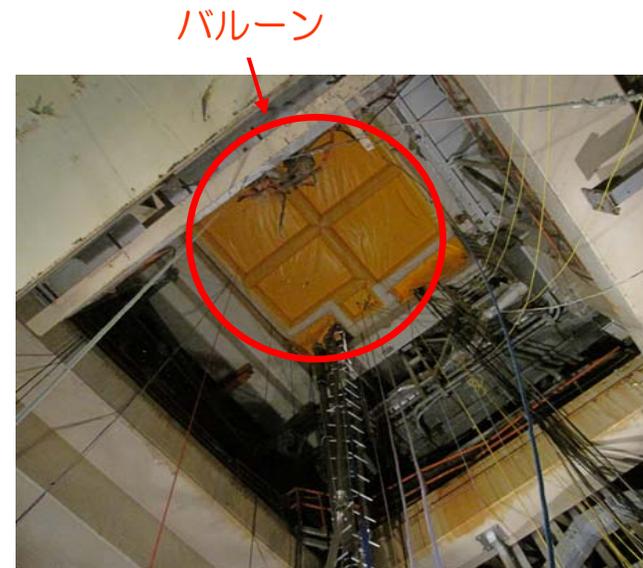
原子炉建屋1階から見上げ

- 原子炉建屋内(①機器ハッチ②二重扉③非常用扉)の開口面積を縮小し、オペフロに流入する風量を低減する。(2014年6月4日設置完了)

原子炉建屋の開口面積を縮小するため、3階の機器ハッチ開口部にバルーンを設置)

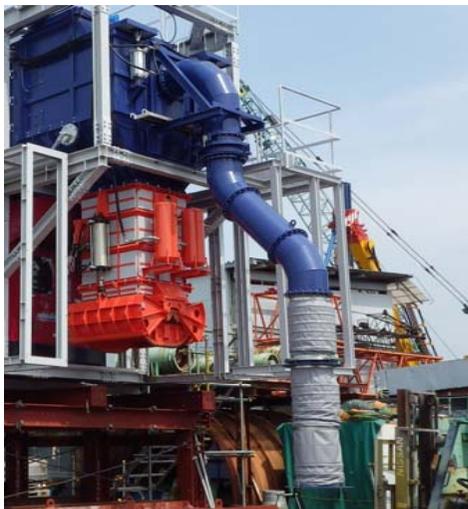
ガレキ・ダスト吸引装置

- 崩落した屋根上に散乱しているルーフブロック・砂・ダスト等を壁パネル解体着手前に吸引する。

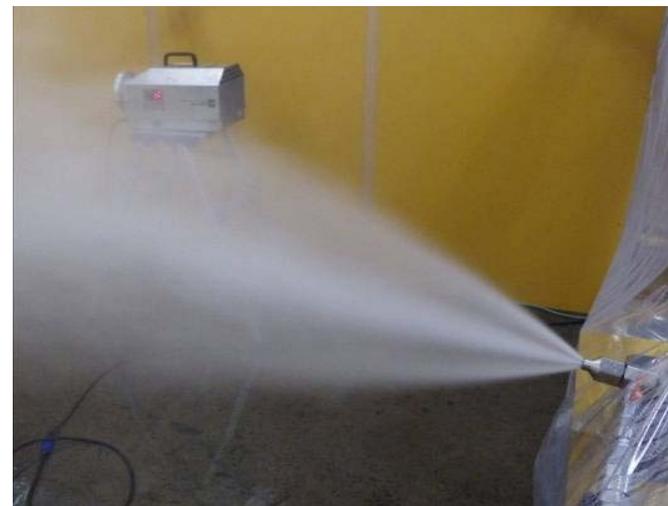
散水設備のイメージ

- ガレキ撤去作業時に設置を計画していた散水設備の前倒し設置に向け準備中

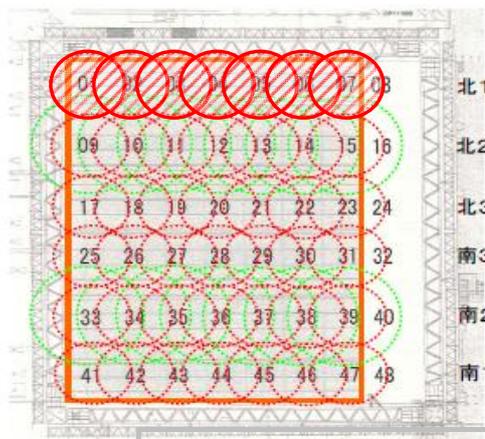
・飛散防止剤の散布範囲：床面（建屋最上階）

- 飛散防止剤散布範囲
- 飛散防止剤散布範囲（ドーナツ状に散布）
- 飛散防止剤散布完了
- 飛散防止剤散布完了（ドーナツ状に散布）
