汚染水タンクの健全性について

平成26年7月30日 東京電力株式会社 福島第一廃炉推進カンパニー 福島第一原子力発電所

フランジタンクの健全性の確保について

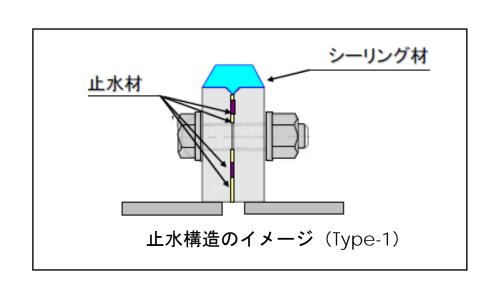
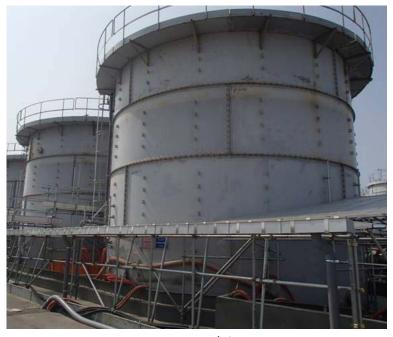
フランジタンク

- フランジタンクについては、フランジ間の止水材(パッキンおよびパテ状)、内面の シーリングにより、止水機能を確保する構造である。
- パッキン等の止水材、ボルト等については新品を使用しており、止水機能及び耐久性については、新品のタンクとほぼ同等と考えている。
- また、中古品のフランジタンクについては、出荷前に、部材のケレンを行い、付着している止水材や浮いた塗装等を除去した上で、防錆のための塗装を行っている。
- このため、鋼材の劣化も限定的と考えられ、強度的にも問題にならないと考えている。

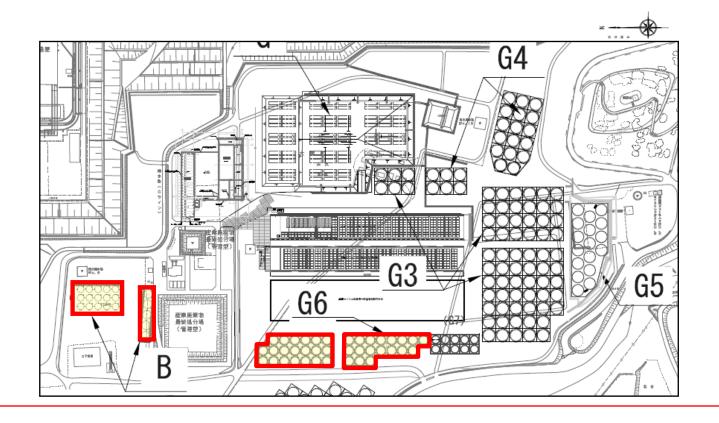
参考: 1~4号機側における中古品タンクの設置状況

当社としては、タンクの健全性を確認しており、新品か中古品かという観点ではなく、フランジタンク自体をしっかり管理していくことが重要だと考えているが、福島県民の皆様や社会の皆様のご関心、ご心配をおかけしている状況を踏まえ、中古品タンクの基数について、1~4号機側の汚染水フランジタンクを対象に請負会社へ聞き取りにより調査した。中古品タンクについては、フランジ間のパッキン等の止水材や内面のシーリング等については新品を使用しており、機能的に問題となるものではないと考えている。また、今年9月以降、順次、溶接型タンクへのリプレースを行うこととしている。

■B エリア : 20基中20基 設置時期: H23.4~5 ■G6エリア : 37基中19基 設置時期: H25.4~5
