福島第一原子力発電所の 汚染水の状況と対策について

平成26年12月2日

東京電力株式会社

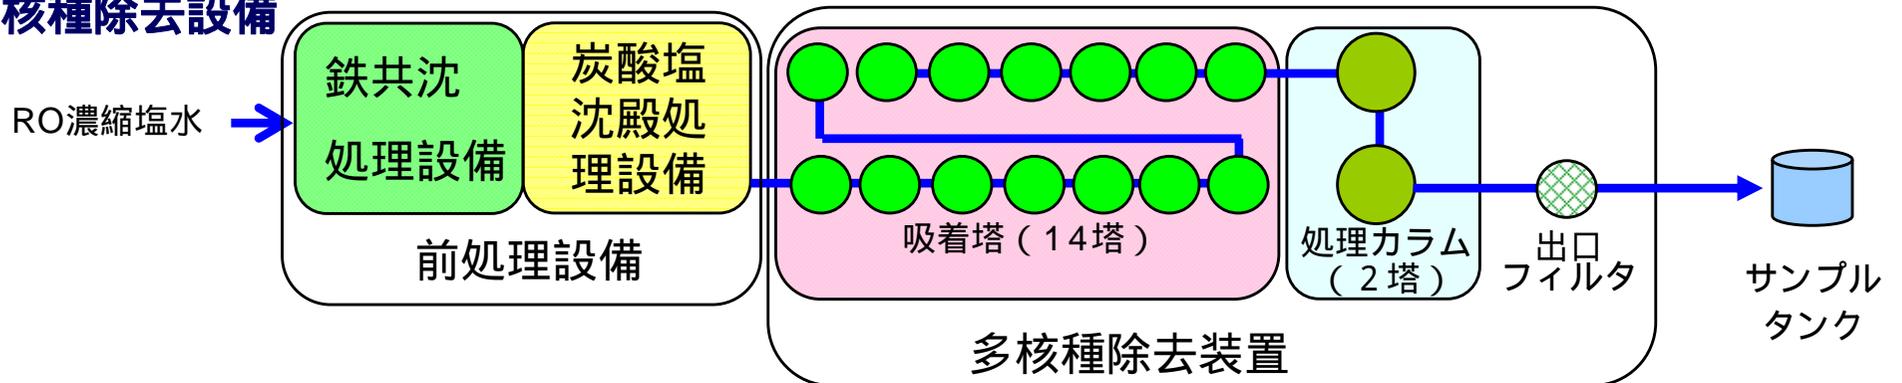
既設多核種除去設備

- 前処理設備のうち鉄共沈処理を削除
 - 多核種除去装置の吸着塔の塔数を16塔（処理カラム2塔*含む）から18塔に増塔
- * 処理カラムは使用後、塔毎交換。吸着塔は吸着材のみ交換。

■ 既設多核種除去設備の知見およびラボ試験等の結果を反映し、既設多核種除去設備から主に下記2点について変更

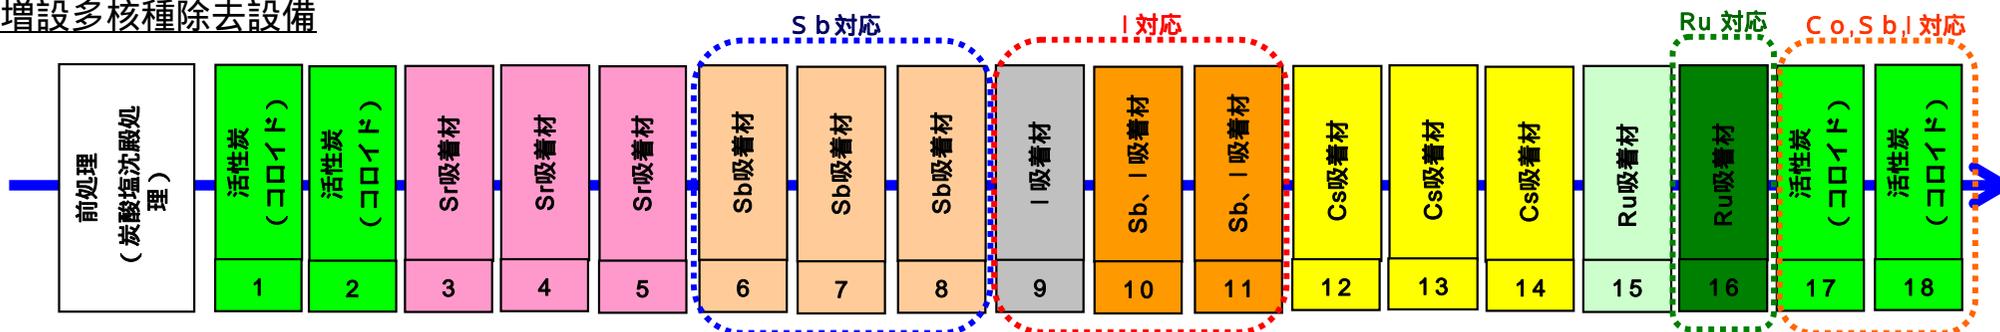
■増設多核種除去設備

増設多核種除去設備は、前処理（炭酸塩沈殿処理）と吸着材への通水により放射性物質の除去を行う。

- 前処理（炭酸塩沈殿処理）：吸着障害イオン（Mg、Ca等）の除去
- 吸着材：除去する放射性物質に応じた吸着材により、放射性物質を除去。

Co、Sb、I、Ruの除去性能向上のため、既設の多核種除去設備と比べ以下のとおり塔構成を変更している。

Co：主にコロイド状で存在していると想定されるため活性炭を増塔（2塔 4塔）

Sb：Sb吸着材を増塔（2塔 3塔）、また、コロイド状で存在するSb除去のため活性炭を増塔（2塔 4塔）

I：I吸着材を新たに採用（吸着塔9,10,11）、また、コロイド状で存在するI除去のため活性炭を増塔（2塔 4塔）

Ru：Ru吸着材を新たに採用（吸着塔16）

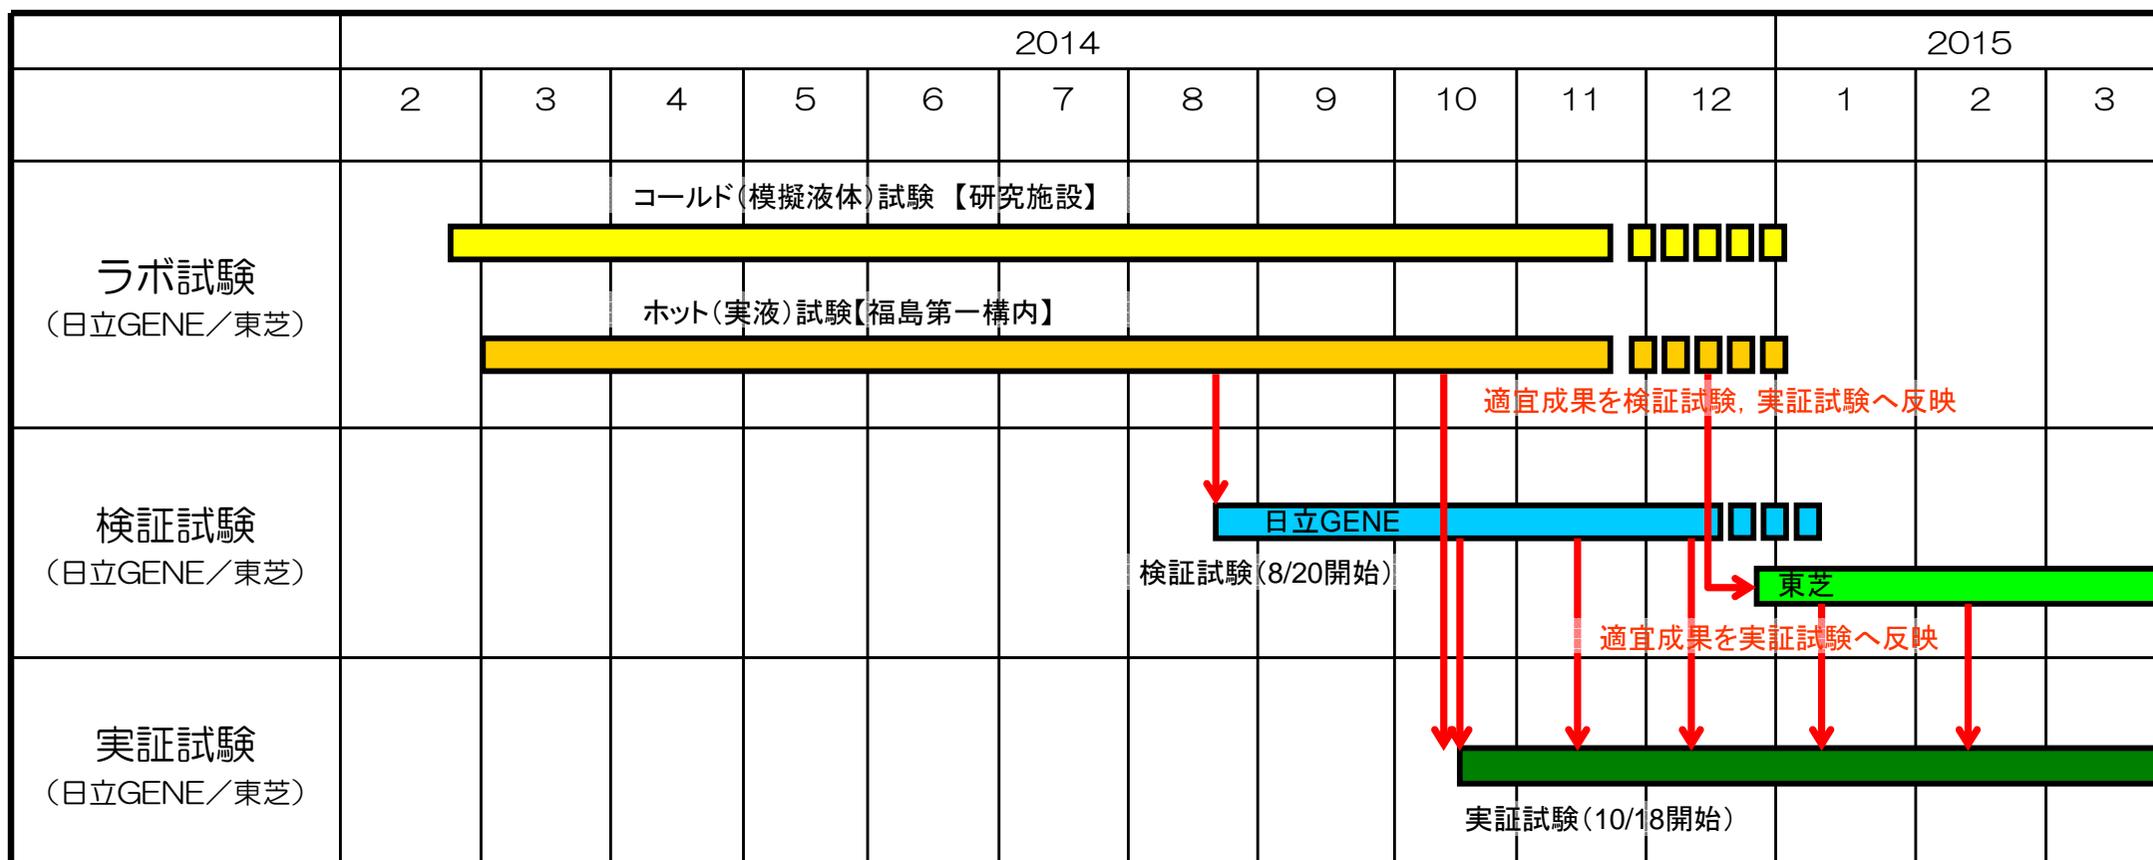
- ラボ試験：カラムにて模擬液体およびRO濃縮塩水を用いて吸着材の除去性能を評価。現在，日立GENE，東芝で適宜実施。
- 検証試験：実証試験装置の1/10スケールの試験装置を製作し，除去性能，性能持続期間，廃棄物の発生量を評価。現在，日立GENEが選定した吸着材を用いた試験を実施中。12月頃から東芝が選定した吸着材を用いた試験を計画。
- 実証試験：実機を製作し，総合性能を評価。現在，日立GENEが選定した吸着材を用いた試験を実施中。

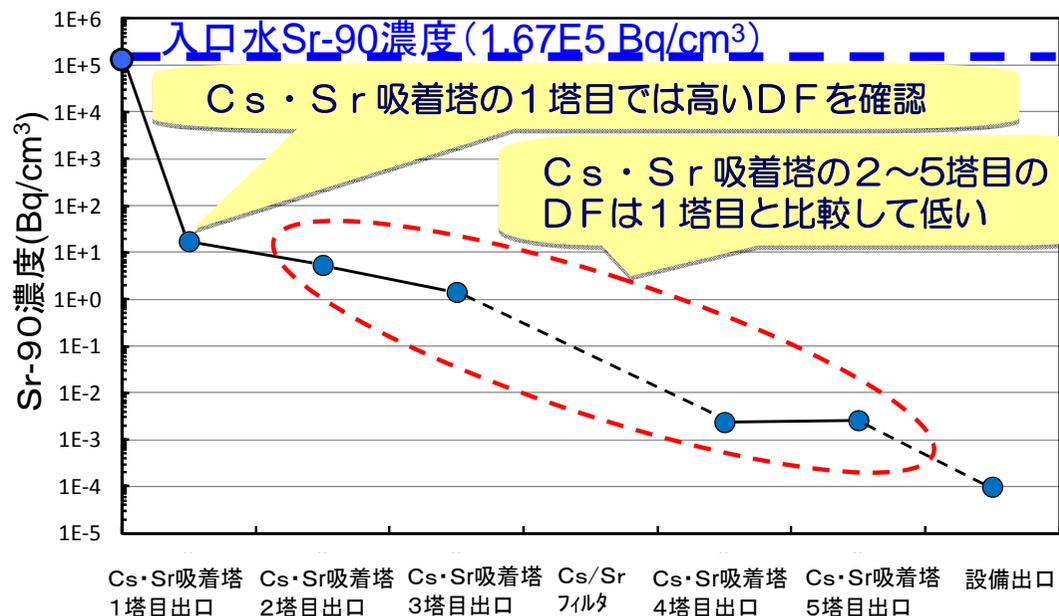
(図1) 各Cs・Sr吸着塔のSr90除去性能(初期性能)

- 各Cs・Sr吸着塔出口のSr-90濃度を分析した結果、1塔目は高いDFが得られているが、Cs・Sr吸着塔2塔目から5塔目は期待したDFが得られていないことを確認(図1)
- また、性能持続時間の確認の結果、Cs・Sr吸着塔**1塔目の性能持続時間が想定より短い**ことを確認(図2)

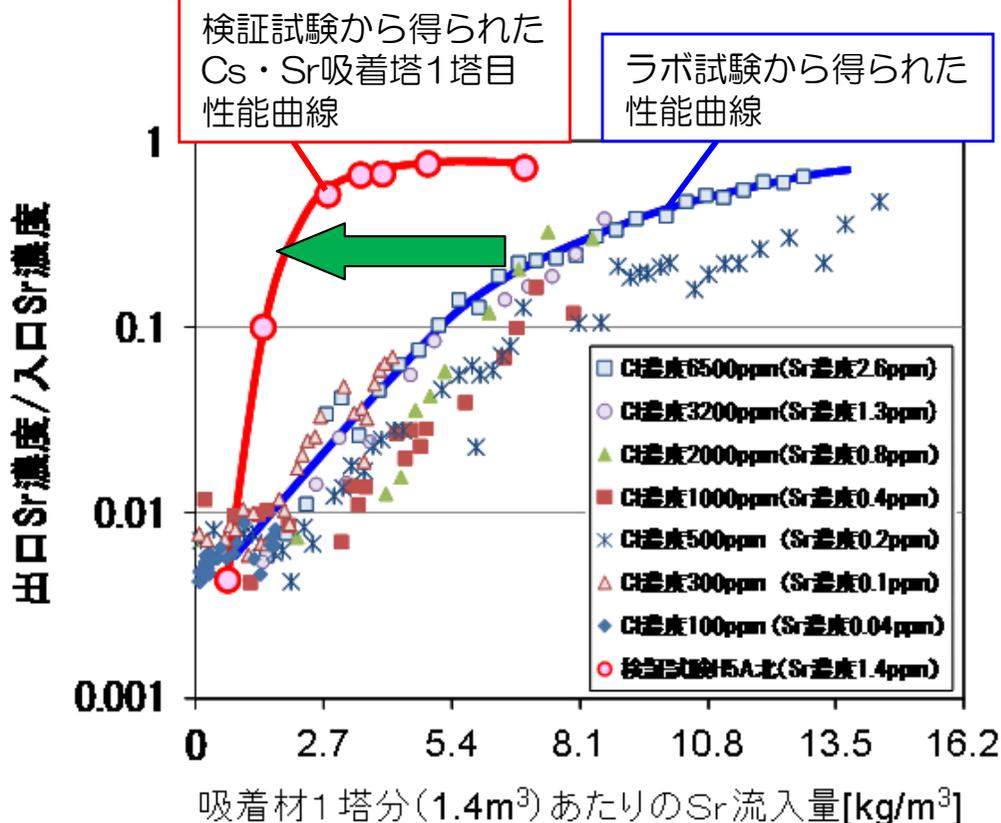
(図2) Cs・Sr吸着塔1塔目出口のSr90除去性能推移

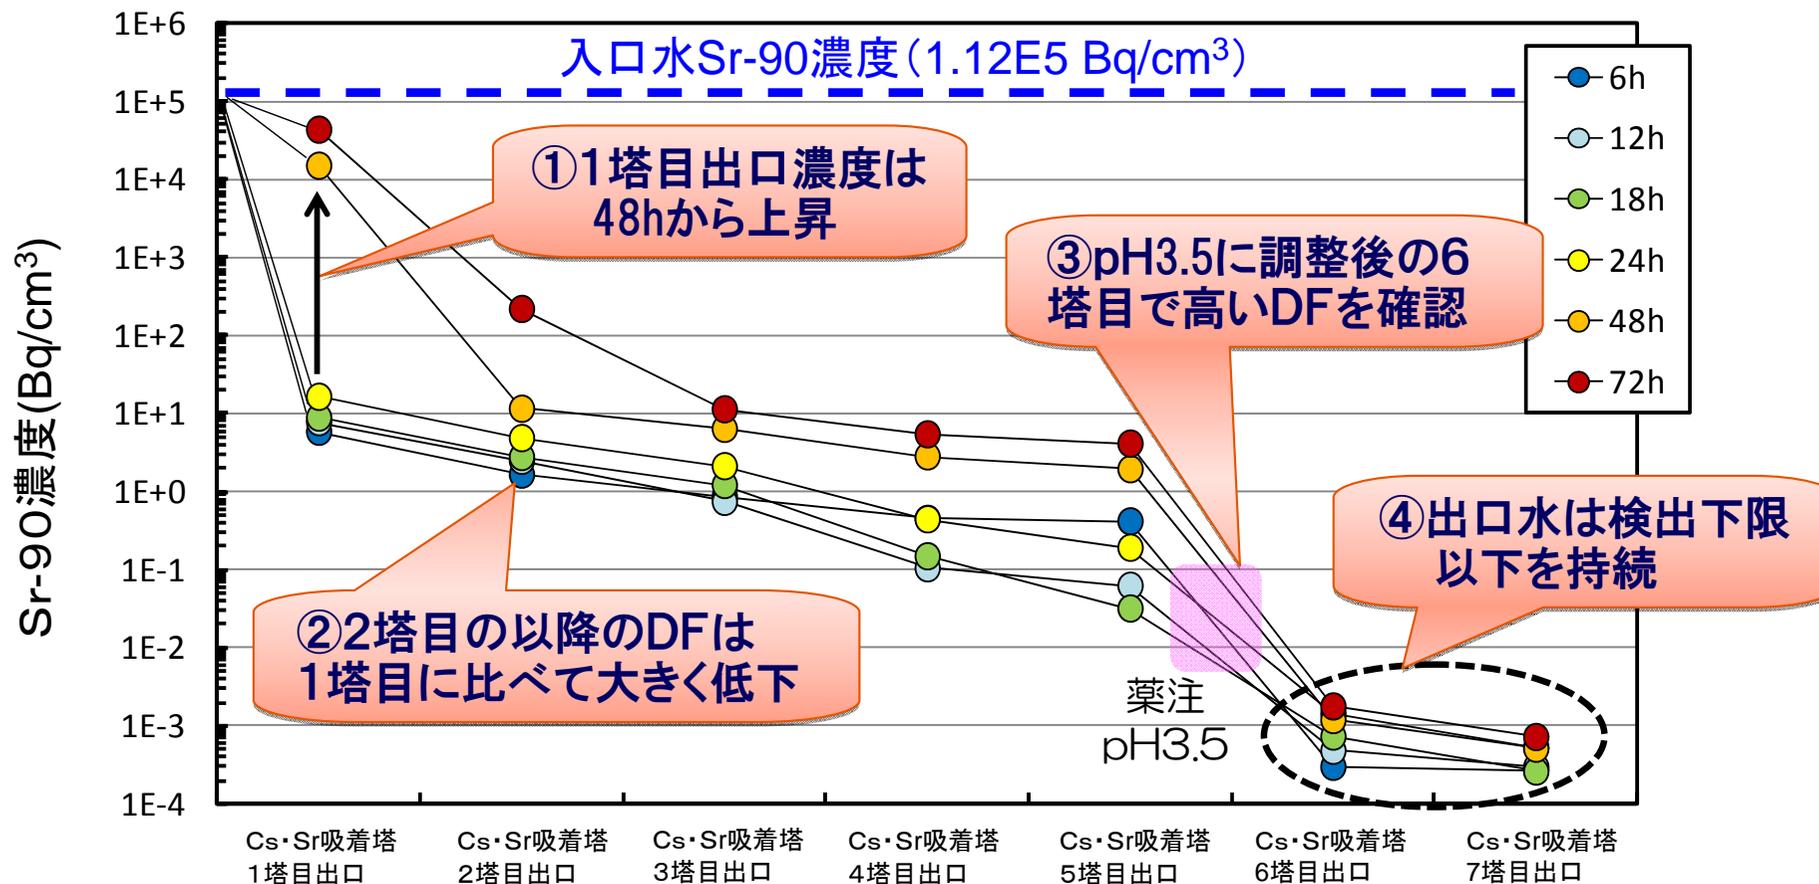
■ Cs・Sr吸着塔各出口のSr-90濃度推移(性能持続時間)

- 通水48h後にCs・Sr吸着材1塔目の除去性能が大きく低下。また、Cs・Sr吸着材2~5塔目のDFが1塔目に比べ低下することを確認。
- pH調整後のCs・Sr吸着材6塔目で高いDFを確認。
- 吸着塔6, 7塔目により、期待するDFを確保できることを確認。

- 実証試験では、72時間通水時点で、Cs・Sr吸着塔6塔目、7塔目により、システム全体のDFを確保できることを確認
 - pH調整箇所（pH3.5）後のCs・Sr吸着材6塔目で高いDFを確認
- 検証試験と同様に以下を確認
 - Cs・Sr吸着塔1塔目の性能持続時間が短いこと
 - Cs・Sr吸着塔2塔目以降のDFがCs・Sr吸着塔1塔目に比べて低いこと

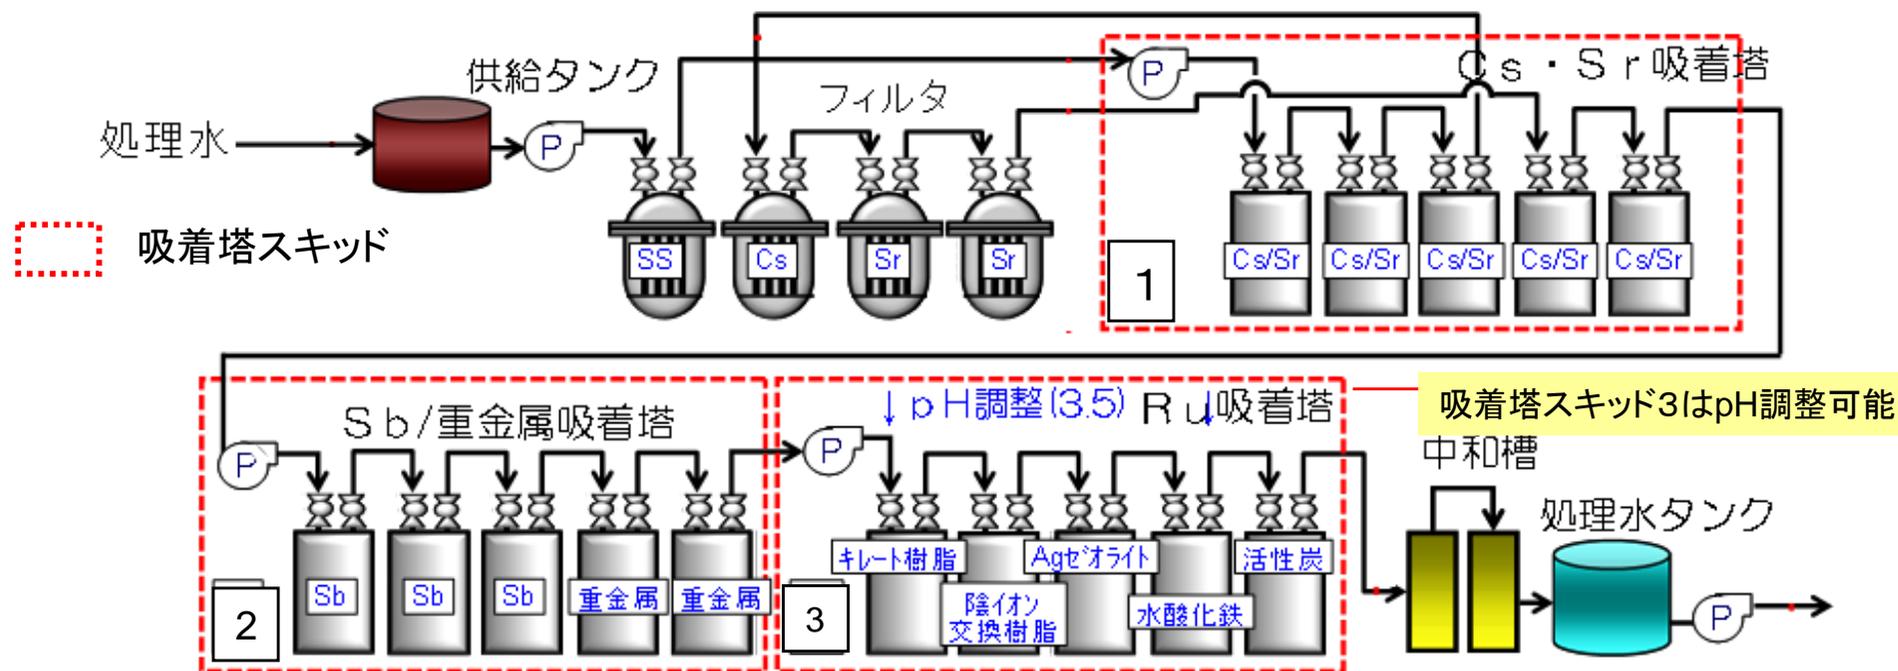
【参考1】検証試験装置の概要

- 検証試験装置は、フィルタ4塔+吸着塔15塔の塔構成

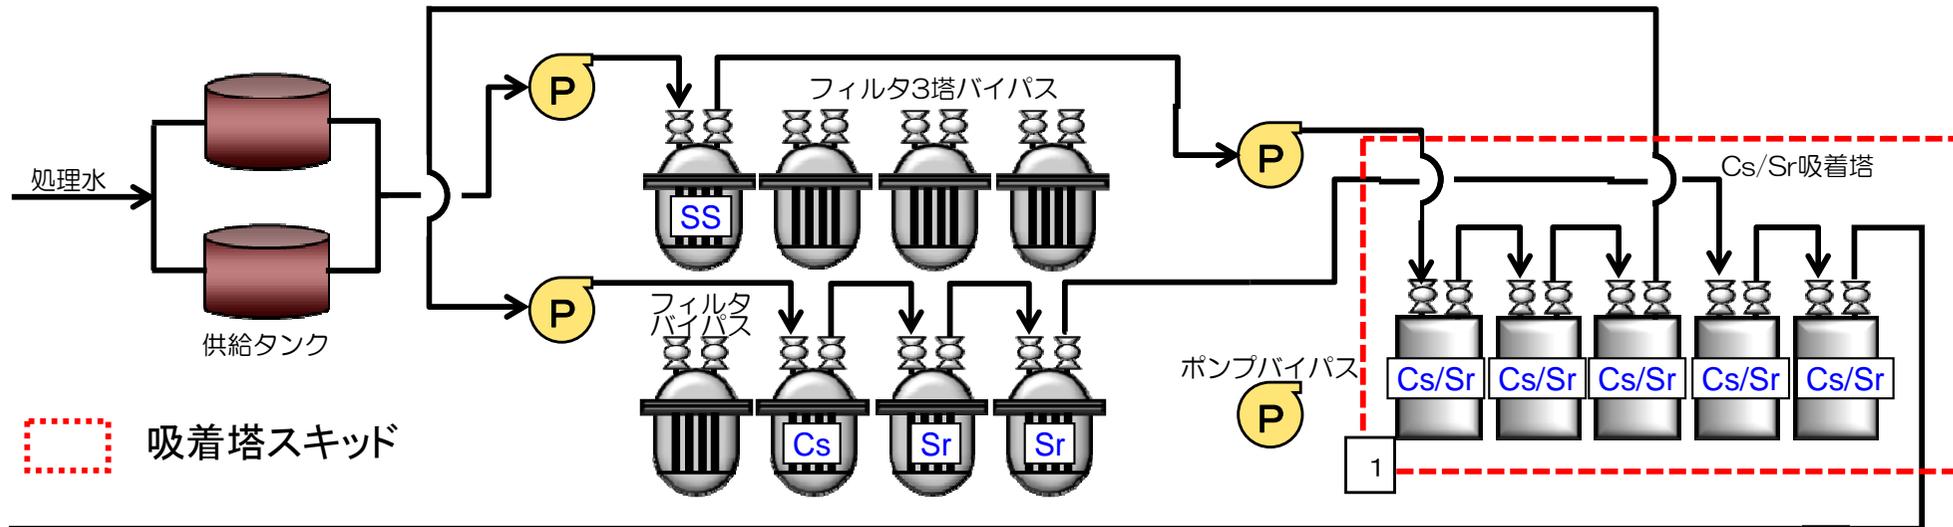
【参考2】実証試験装置の概要

■ 実証試験装置は、フィルタ4塔×2 + 吸着塔20塔の塔構成

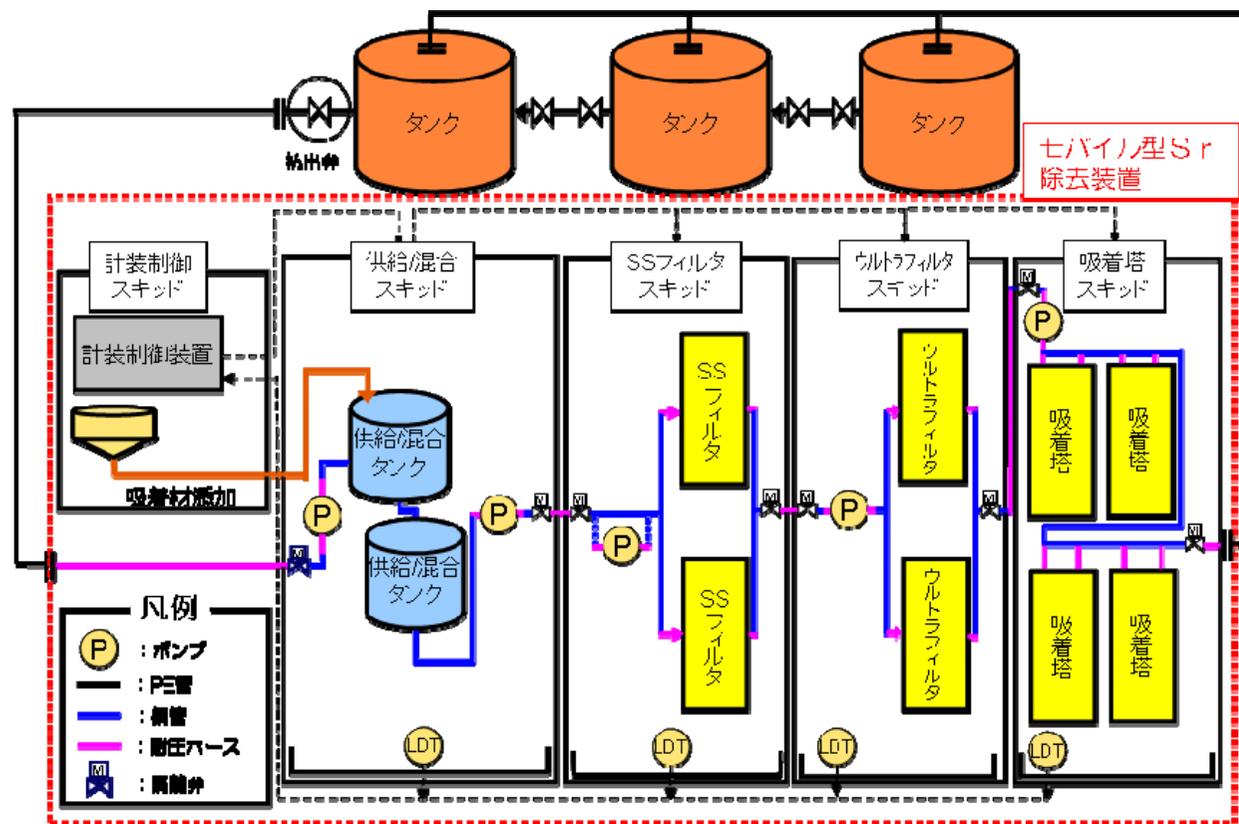
装置概要図

- 汚染水処理設備の処理済水を貯留する設備（タンク）のうち、逆浸透膜装置の廃液を貯留するRO濃縮水貯槽は、高濃度の放射性ストロンチウムを含むため、モバイル型ストロンチウム除去装置により放射性ストロンチウム濃度を低減する。
- G4南タンク，G6南タンクのRO濃縮水を処理する計画。
- 処理能力：300m³/日
- 除去能力：Srを10～1,000分の1へ低減（目標）

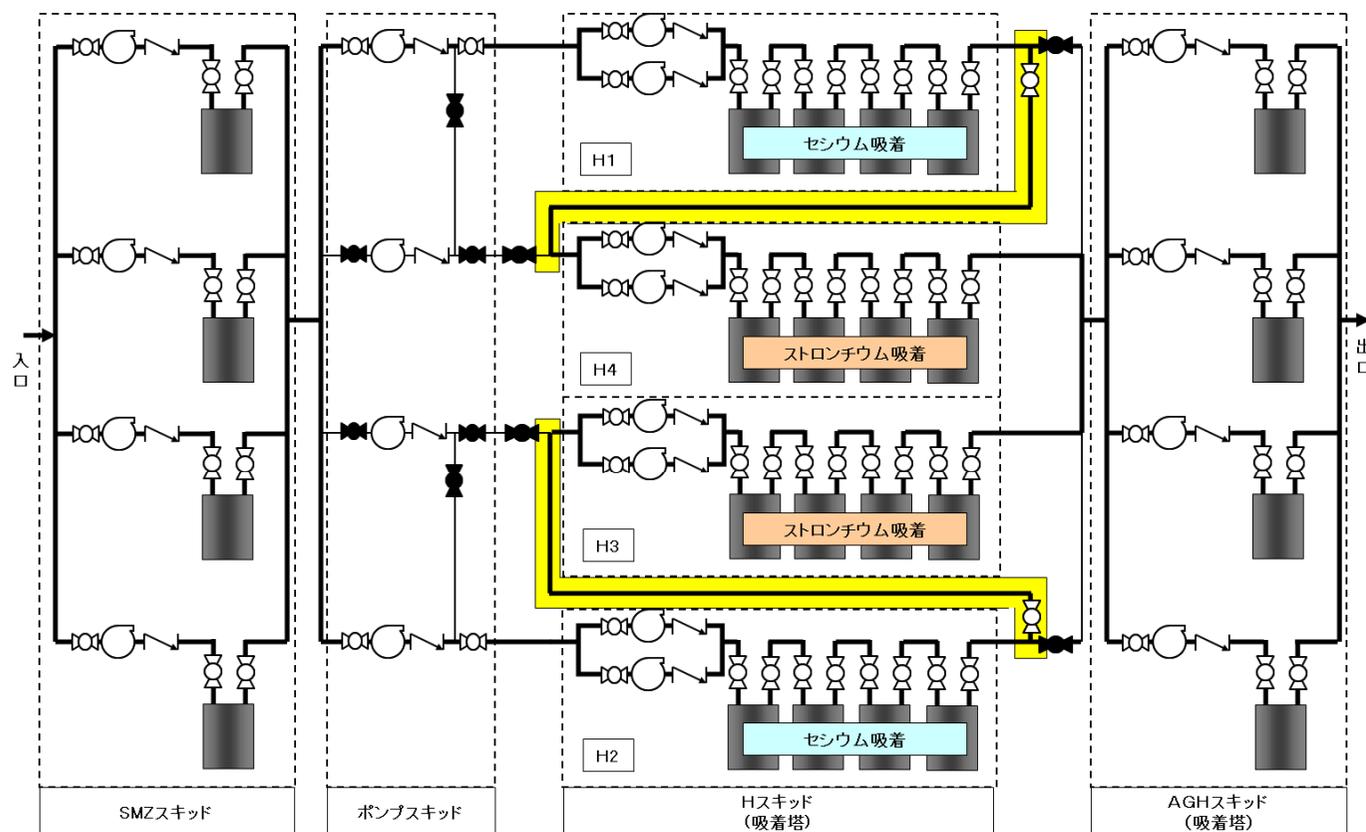
- セシウム吸着装置（KURION）において，新たにSr吸着塔を装荷し，CsとともにSrを除去する。
- Cs吸着塔とSr吸着塔の2段階で処理するため，連絡配管を設置する。
- 処理能力：600m³/日
- 除去能力：Srを100～1,000分の1へ低減（目標）

■：連絡配管

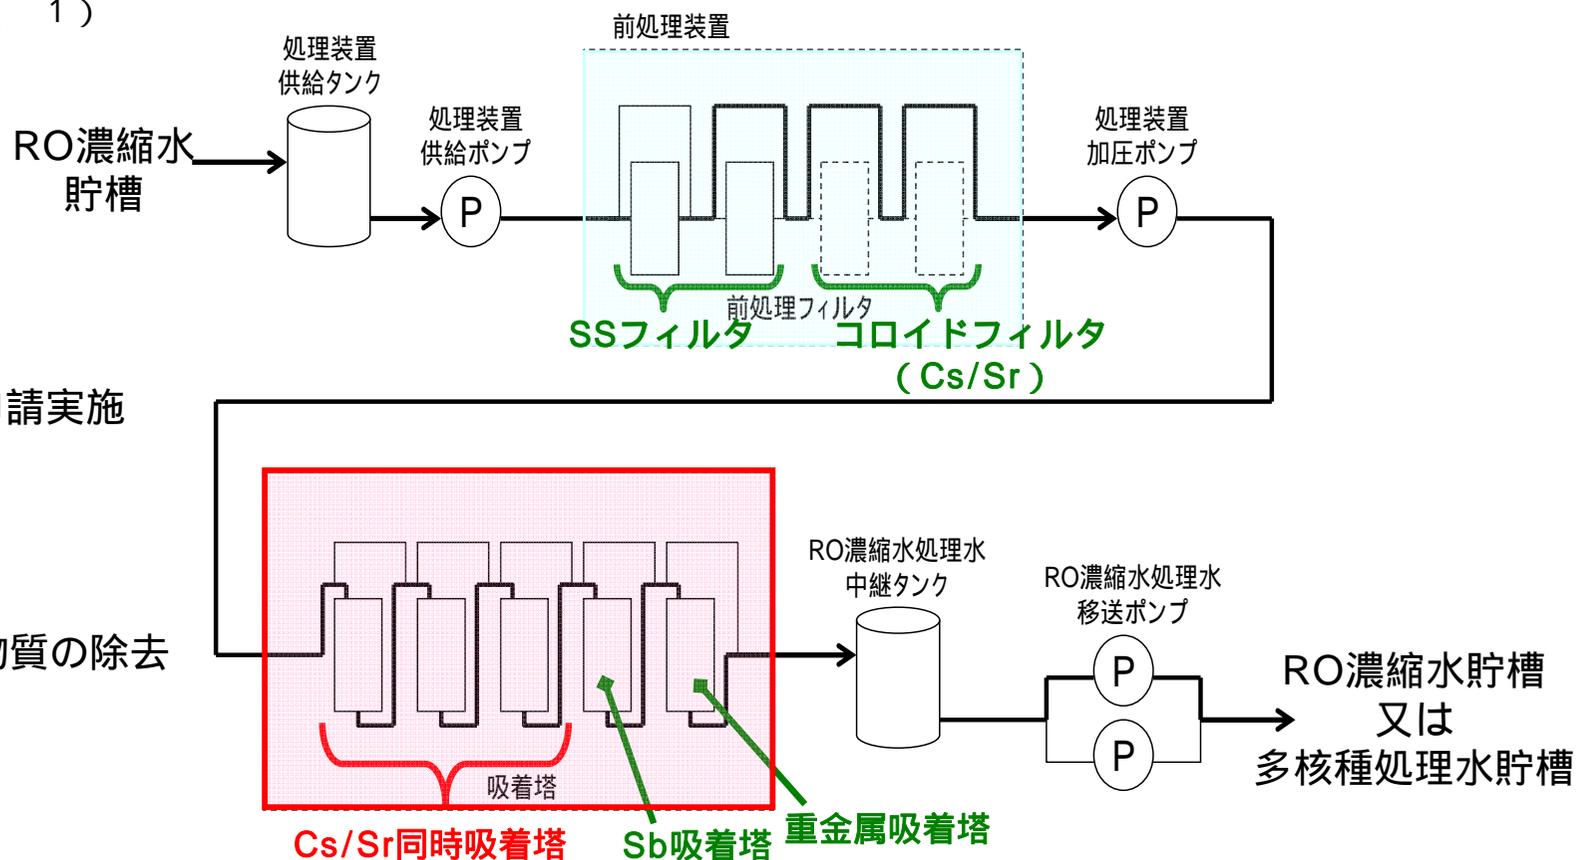
- RO濃縮塩水を前処理装置と核種除去装置にて処理後，再びタンクへと貯留する。
- 本設備で処理した水については，最終的に多核種除去設備等にて処理を行う。
- 処理能力：500m³/日（定格）
- 除去能力：Srを100～1,000分1へ低減（目標）

前処理装置
：フィルタ処理による浮遊物質の除去

核種除去装置
：吸着材による核種の除去

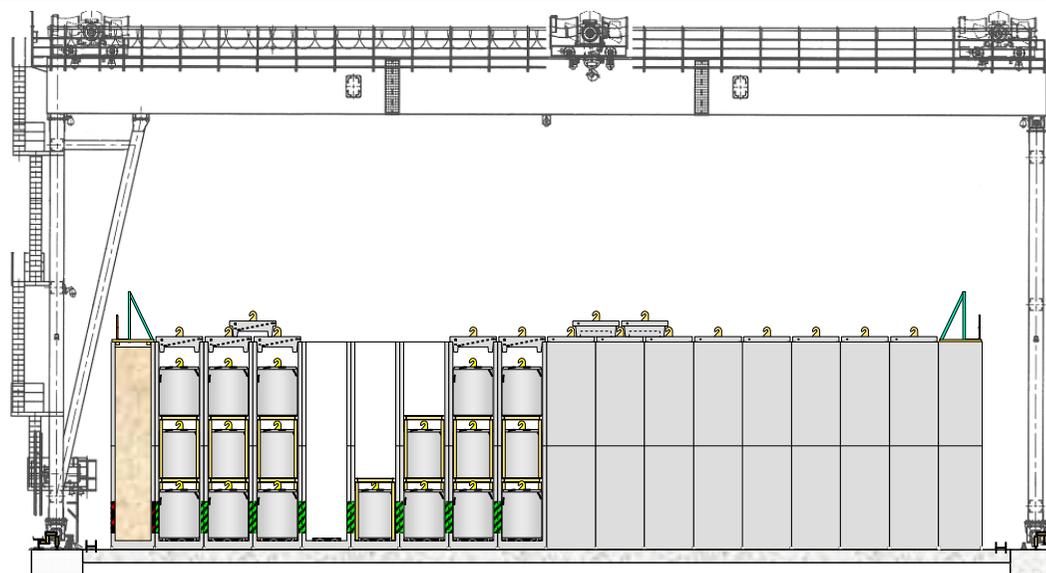
【参考】第三施設について

中段・上段のHICは積重ね用架台を介して配置してゆく。
重コンクリート製ふたの採用等により遮へいを強化している。

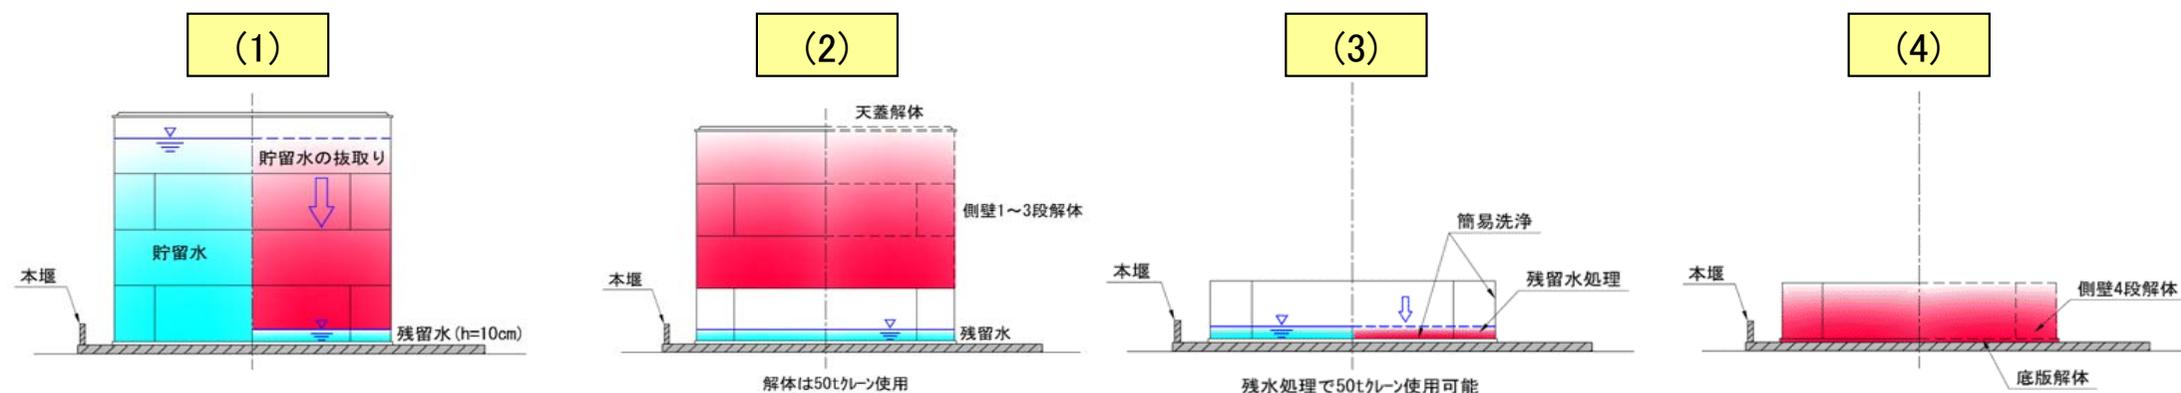
- (1)既設移送ポンプや仮設ポンプにて水抜き
- (2)タンク表面に散水。その後、天板・側板4段～2段目まで解体。
- (3)バキュームにて残水処理
- (4)側板1段目・底板を解体。

なお、タンク解体期間中には、構内の連続ダストモニタでは警報の発生履歴はなく、周辺環境に影響を与えず解体できている。

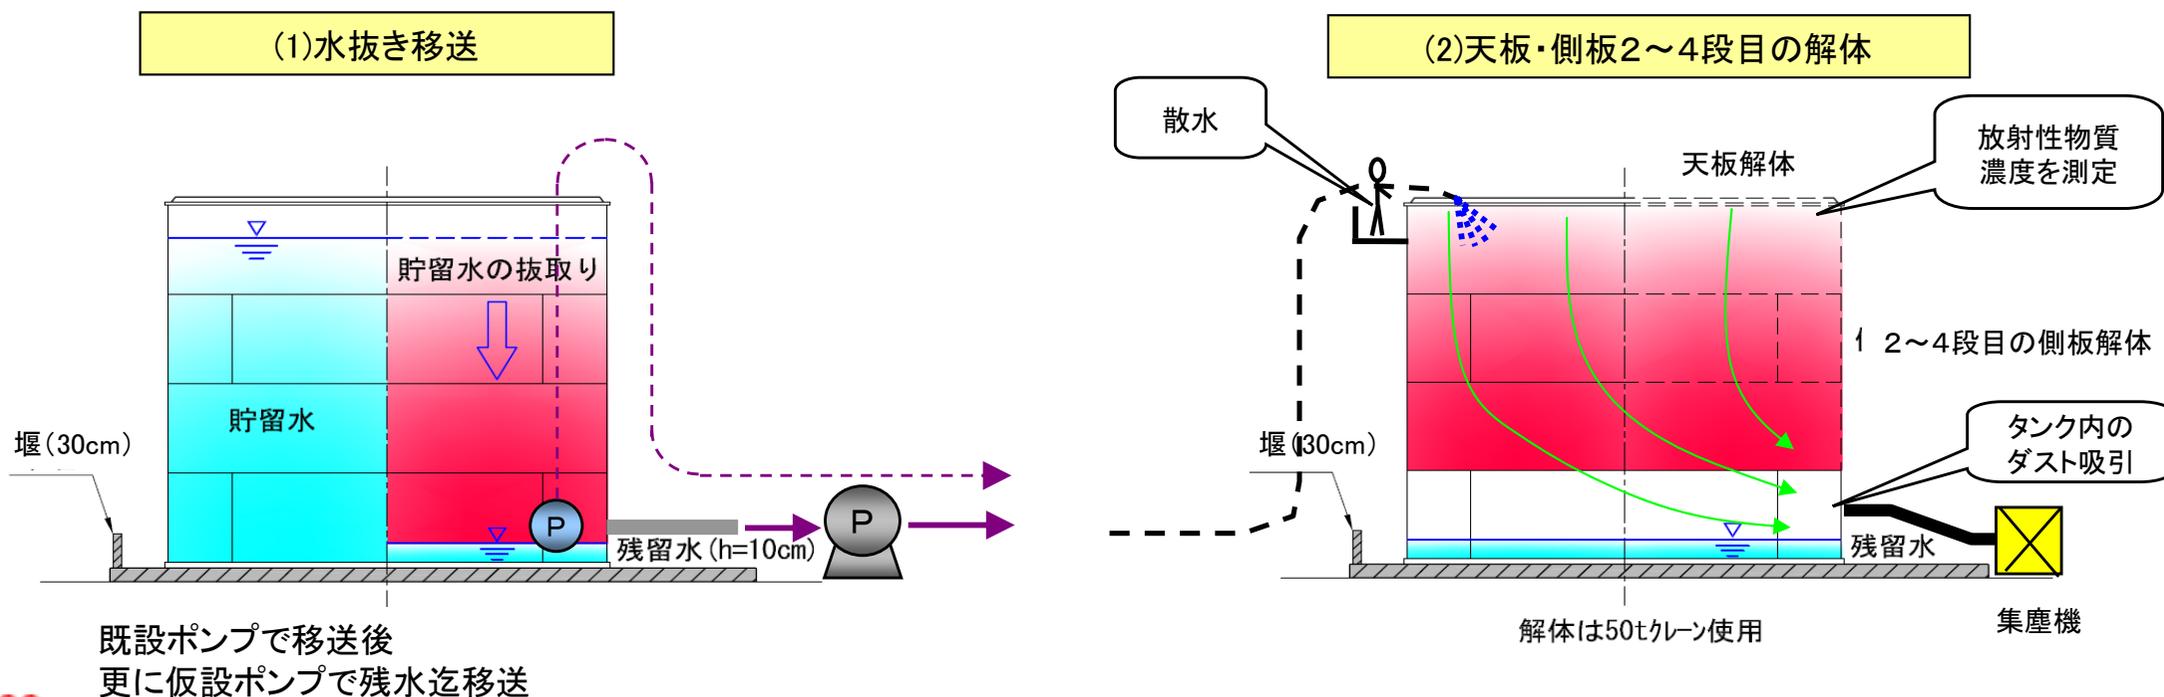
- (1)既設移送ポンプや仮設ポンプにて、周辺のタンクへ移送、若しくは多核種除去設備等にて処理することにより約10cmまで、水抜きを実施。
- (2)タンク内面に散水する。その後、集塵機でタンク下部からタンク内の空気を吸引しつつ、天板・側板2～4段目について接合部のボルトを外して解体を実施。解体部材の内面には放射性物質拡散防止のために塗装を施すこととしている。なお、天板開放前にはタンク上部の空気中の放射性物質の濃度(以下、ダスト)を測定し問題ないことを確認。また、日々作業終了時に仮設天板にてタンク上部を養生。

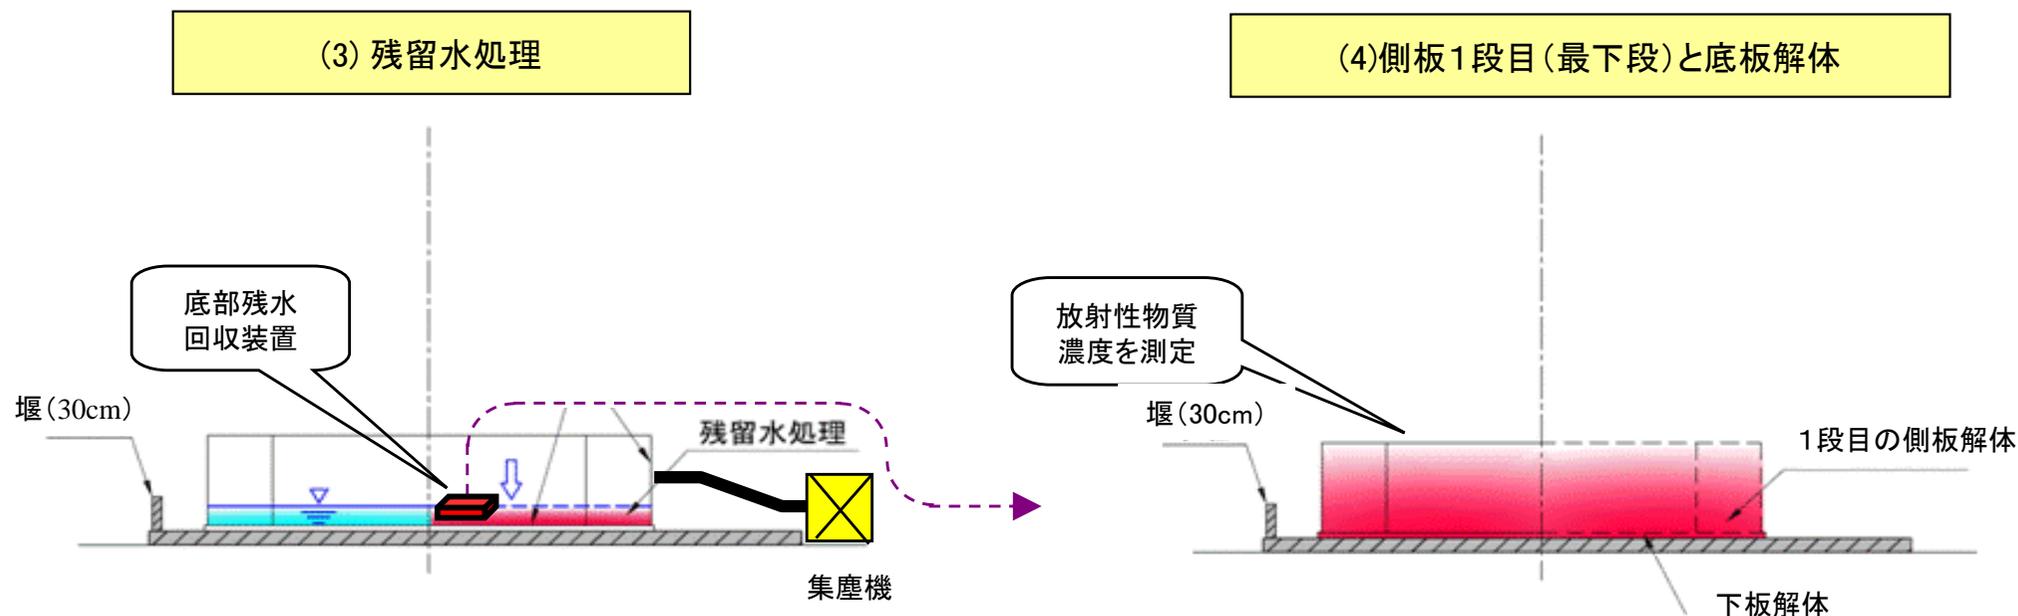
(3)底部に残った残水の約10cmを、底部残水回収装置・バキューム等を用い、完全に抜き取る。

(4)側板の1段目及び、底板の接合部のボルトを外して解体を実施。なお、(2)と同様に、解体前にはタンク上部のダストの濃度を測定し問題ないことを確認。

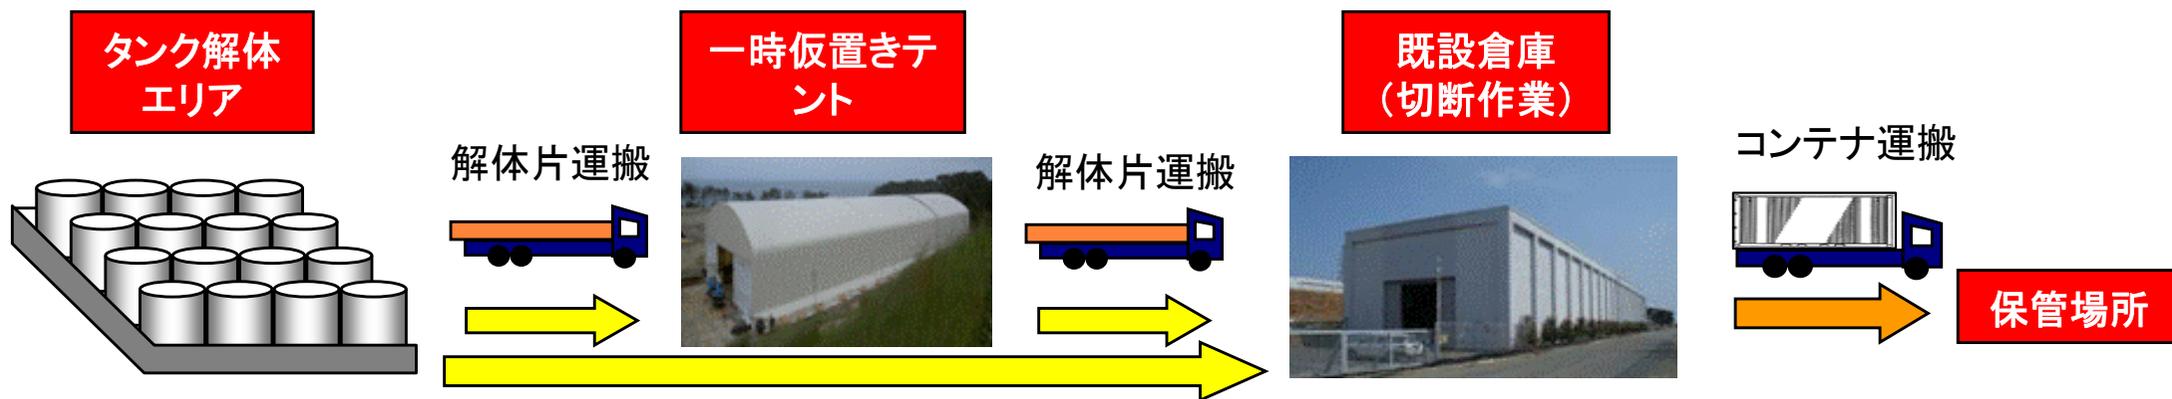
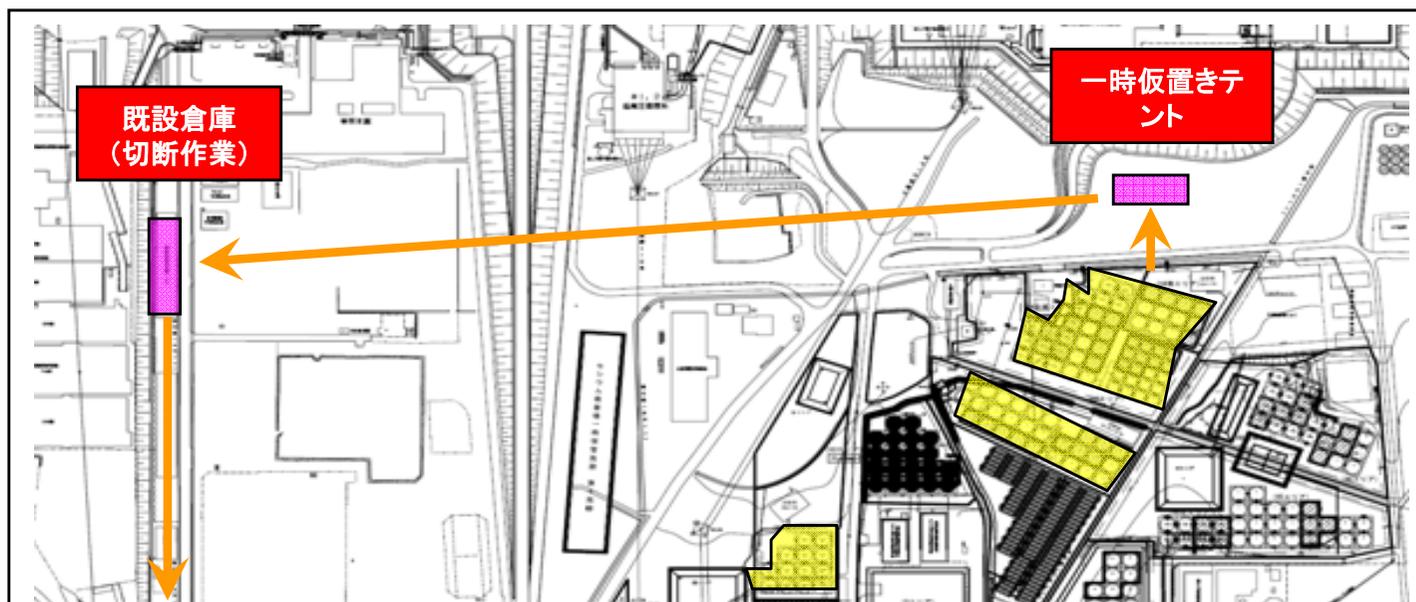
解体した解体片は、減容エリア(既設倉庫)へ運搬し、切断減容を行い、コンテナに収納し、保管する。なお、解体と切断減容は処理スピードが異なるため、バッファーエリア(一時仮置きテント)を設置し、必要に応じて当該エリアを経由し、減容エリアへ運搬する。

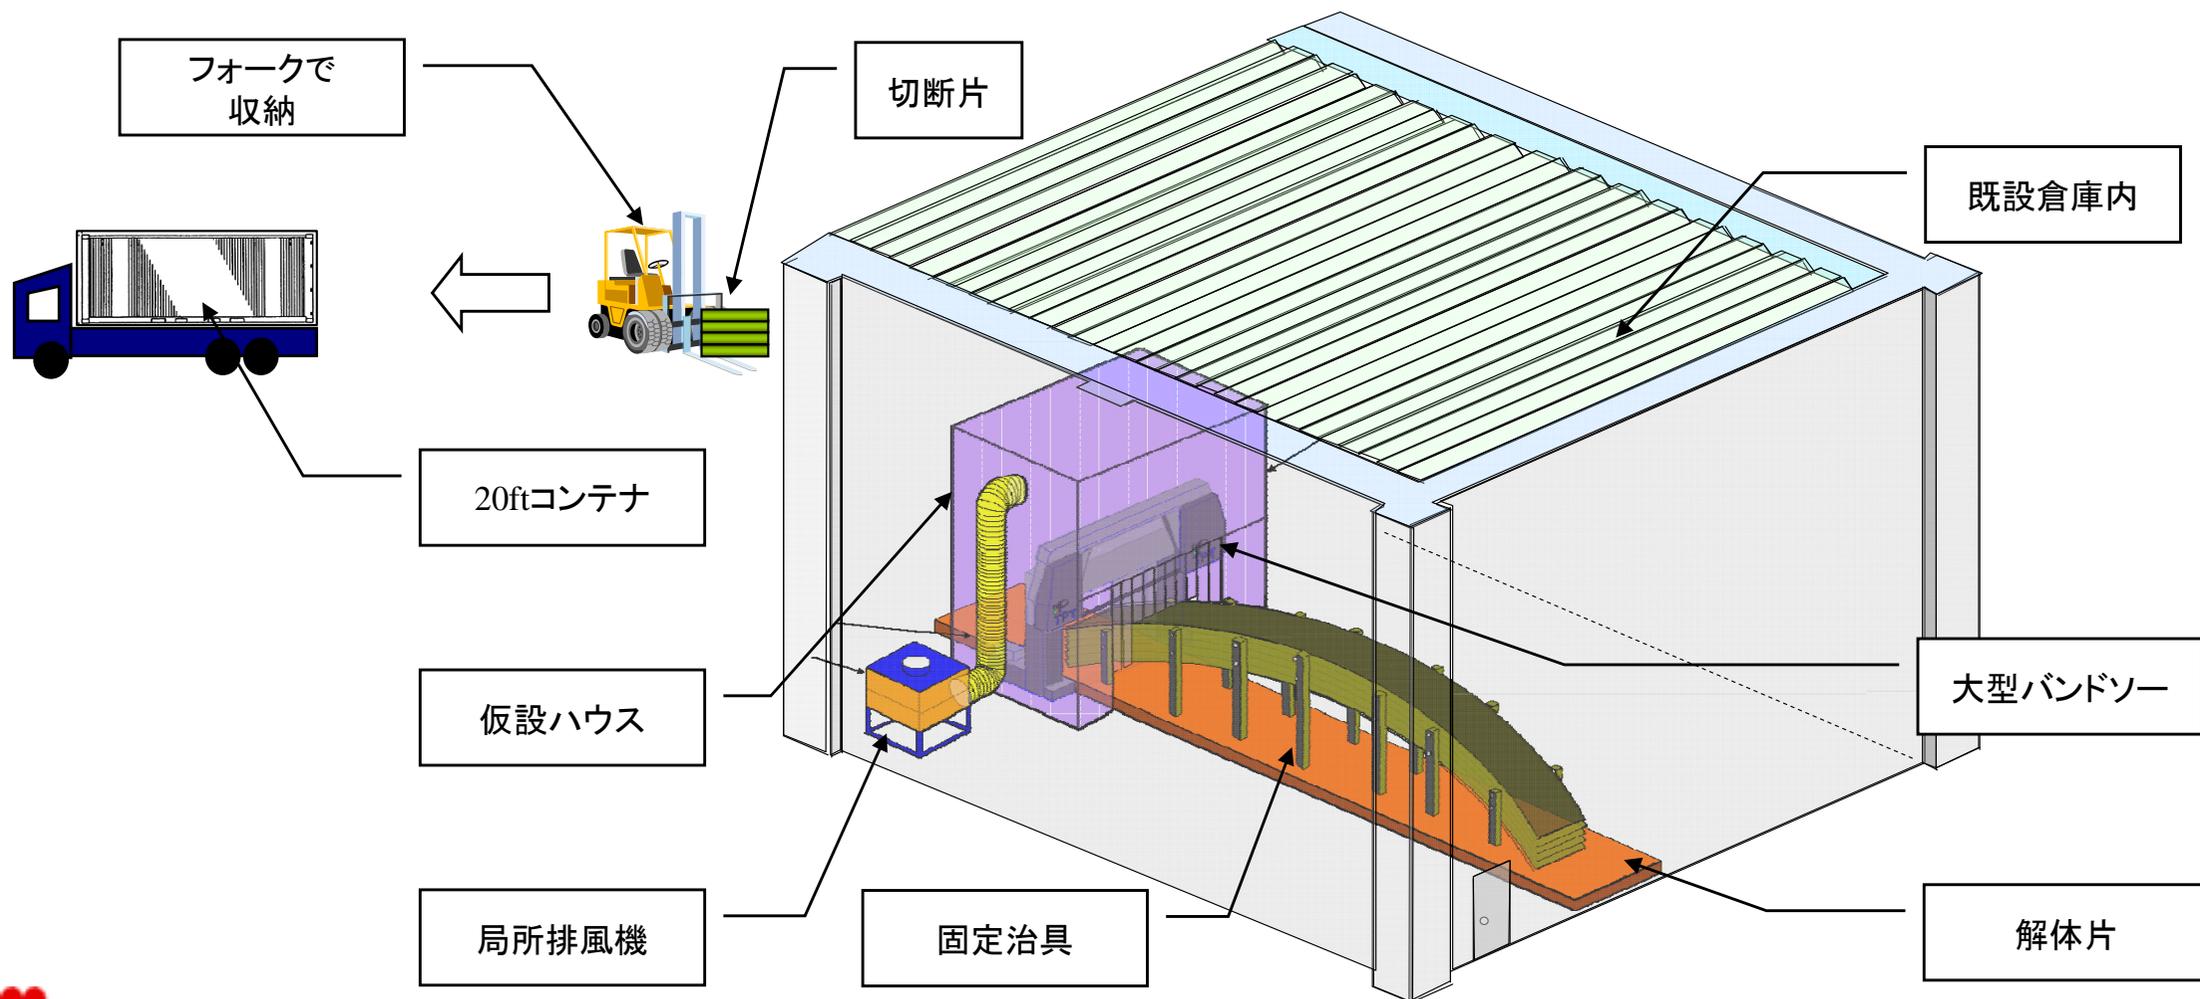
切断減容は、解体片を専用の治具に固定し、大型バンドソー【参考1】で切断。切断後は、天井クレーン・フォークリフト等を用い、20ftコンテナに収納・保管。切断箇所にて発生する、ダストは、局所排風機で極力回収。なお、切断減容・収納作業は既設の倉庫内で実施し、倉庫には換気設備も配備。

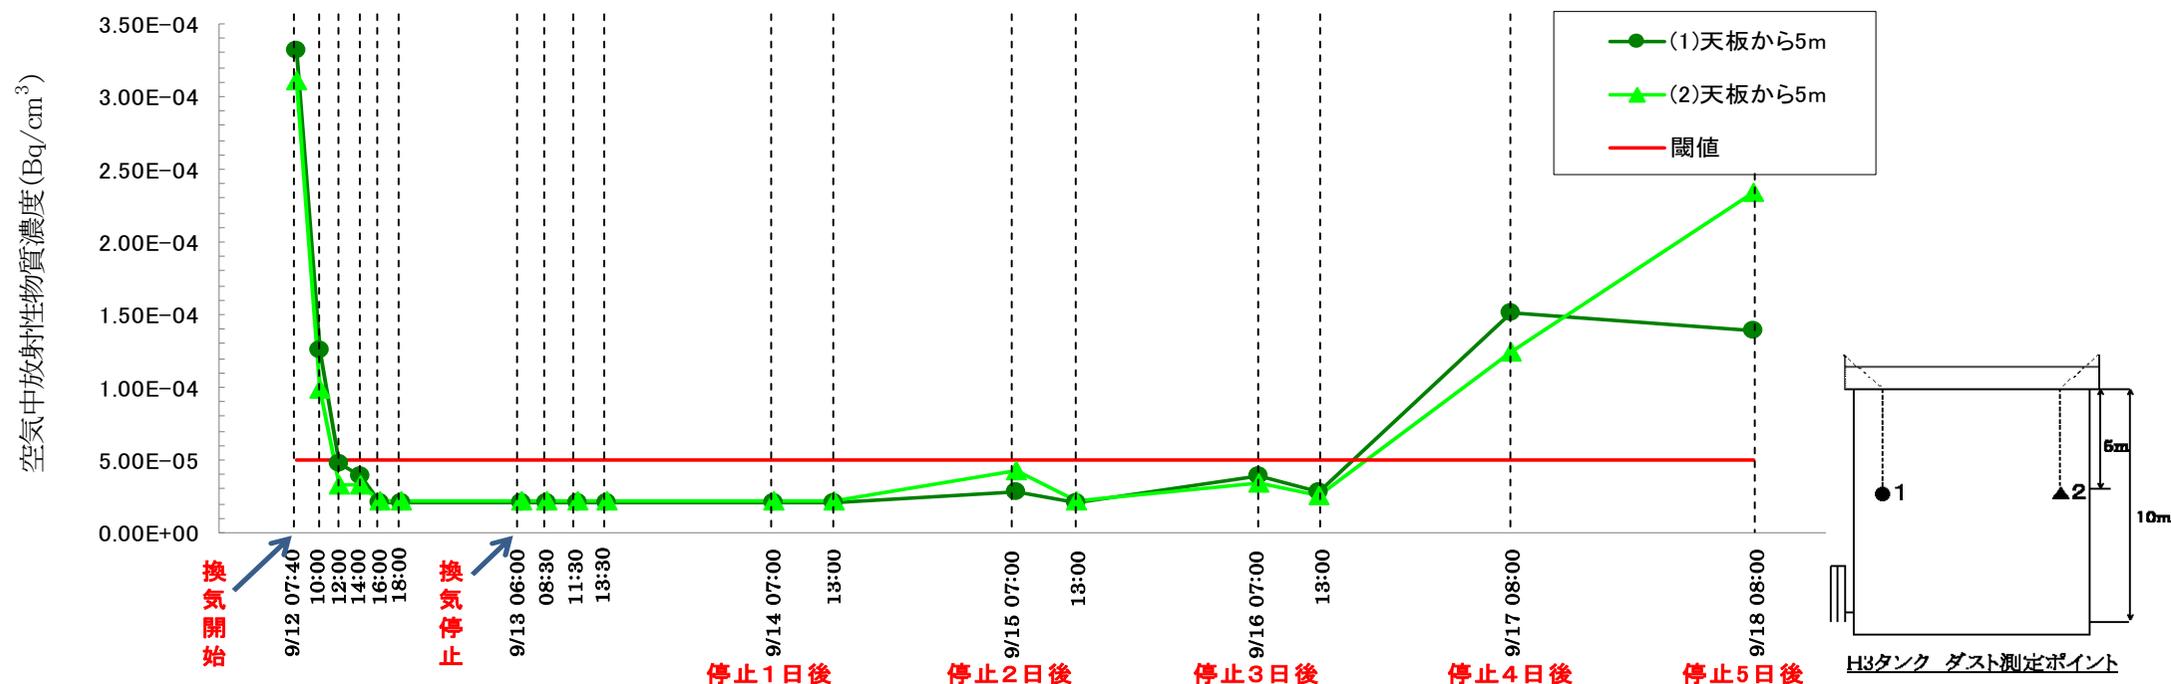
水抜き後の汚染タンク内のダストを調査した所、 $1.0E-03 \sim 1.0E-04 \text{ Bq/cm}^3$ で検出。
 しかし、集塵機でタンク下部よりタンク内を換気(ダストを吸引)した所、数時間で閾値 ($5.0E-05 \text{ Bq/cm}^3$ 以下)に達し、集塵機停止後も3日間は閾値※以下を維持。
 ※空气中放射性物質濃度のマスク着用基準の1/4の値

水抜きのみでの状態では解体時にダスト飛散のリスクがあるが、タンク内面への散水、集塵機の連続運転の対策により、タンク外へのダスト飛散のリスクは、大幅に低減される見込み。
