J6タンクエリアにおける 多核種除去設備処理水の漏えいについて

平成26年12月24日

東京電力株式会社
福島第一廃炉推進カンパニー
福島第一原子力発電所

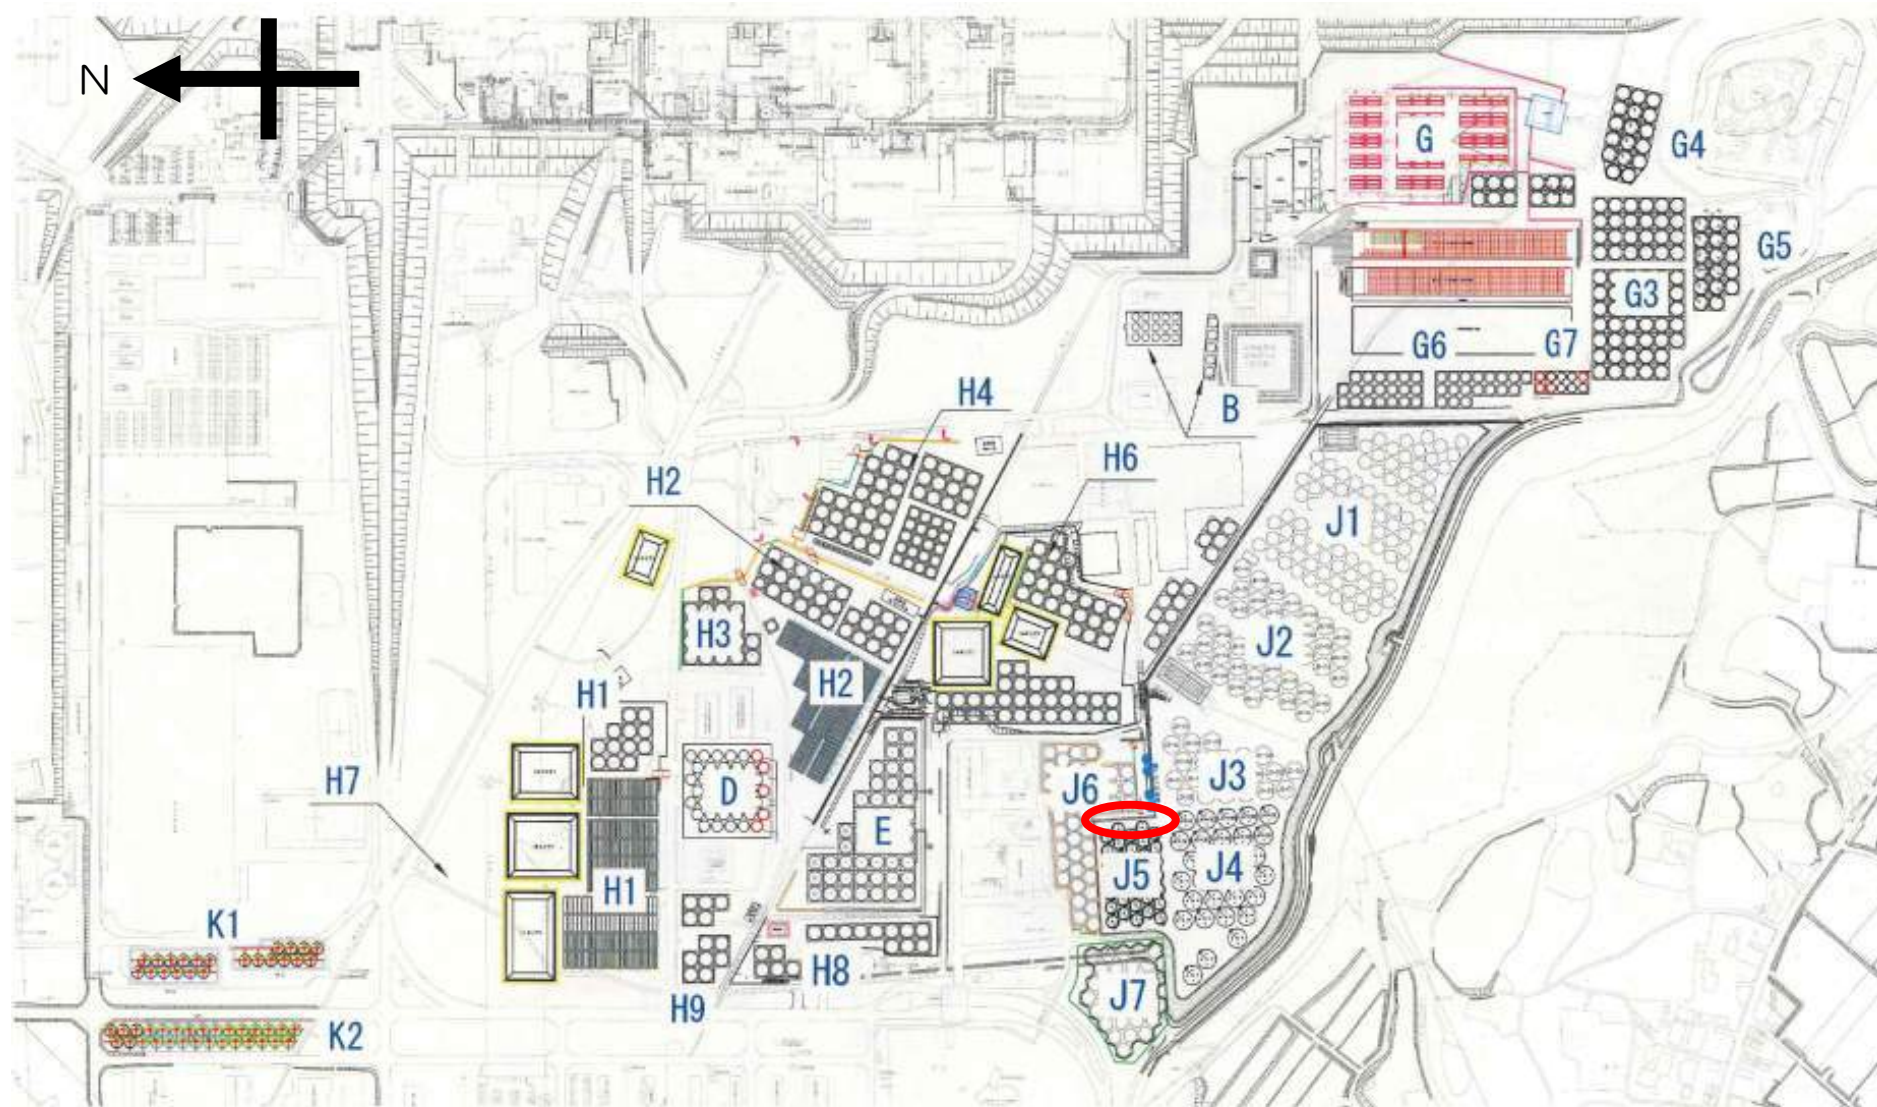
(参考) 発生位置

- 漏えい量 : 最大約6m³
- 漏えい水 : 多核種除去設備での処理水
- 漏えい範囲 : 漏えい箇所周辺 (約2m×約25m)
漏えい箇所南側配管トレンチ内 (長さ約16m)
※漏えい水は上記エリアに留まっており、海洋への流出はない
- 漏えいエリアの雰囲気線量 : 2~8 μSv/h
※バックグラウンドと同等な値
- 漏えい水の分析結果 (平成26年12月17日 採取・分析)

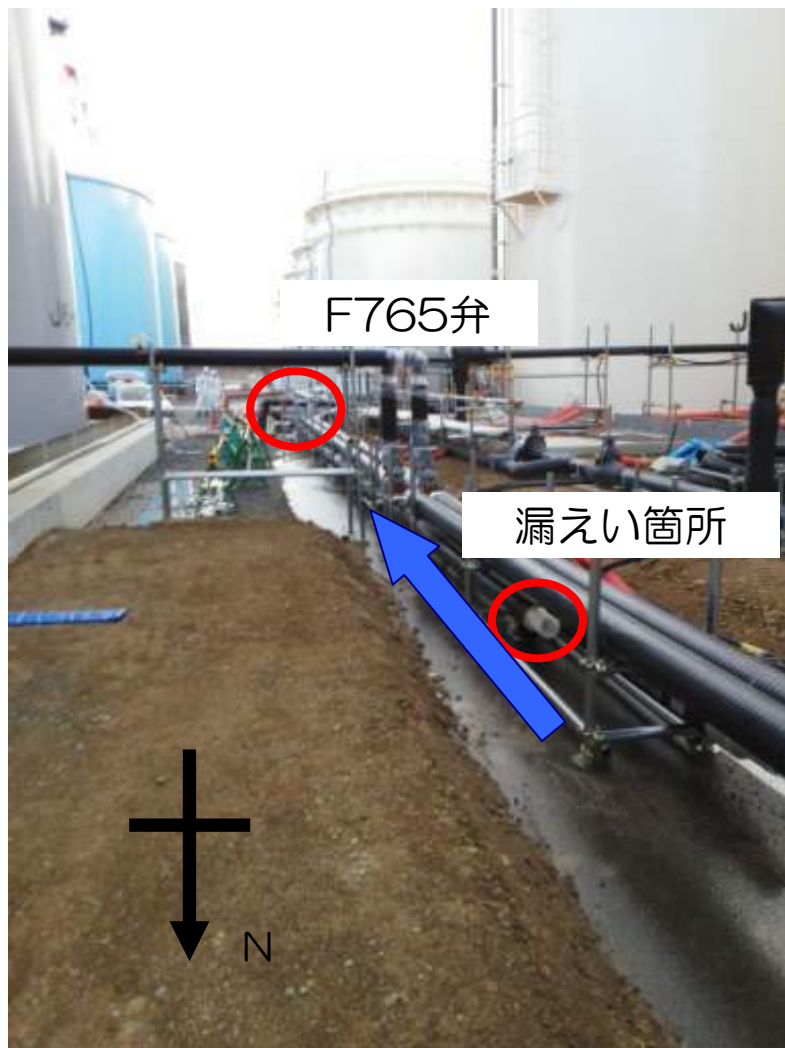
(参考) 現場状況写真

- J6-A1タンクが竣工したことから、多核種除去設備から当該タンクへ移送を実施することになっていた。
- その際、系統構成を誤り（施工中の配管につながる弁を開けていた）、施工中の配管端部（開口していた）から、移送していたALPS処理水が漏えいした。
- 本事象については、汚染水が管理区域内に漏えいした事象であることから、法令報告事象と判断した。（今後、事故報告書を作成し、規制庁へ報告する）

- 午後2時56分 多核種除去設備からJ6-A1へ移送を開始（初移送）
- 午後3時頃 F765弁の先の施工中の配管からALPS処理水が漏えいしていることを当社社員が発見（インサービス時のリークチェック中）
- 午後3時03分 F765弁を閉止した後、多核種除去設備からの移送を停止
- 午後4時40分～ 周辺土壌を回収
（12月18日も引き続き実施し、合計約5.7m³の土壌を回収）
- 午後6時53分
～7時35分 配管トレンチ内等の漏えい水※を回収（約9m³）
※当初から配管トレンチ内に入っていた雨水を含む

- 今回の漏えい事象の直接的な原因としては、間違えたライン構成となっていることに気づかないまま多核種除去設備からの処理水の移送を開始したことであるため、設備運用箇所は、今後初めて使用するラインを用いて移送を実施する際には、現場にて配管ラインを追い、ライン構成の確認を行うこととする。（12月18日に手順書改定済み）
- また間接的な要因として、施工図面の配管の見方を誤り、間違えた手順書を作成したことが挙げられるため、工事実施箇所は配管の接続箇所が明示されている図面を作成し、設備運用箇所に提示することとする。
- 更に、施工中の配管の上流側の弁については、工事実施箇所において閉とした上で施錠管理を行い、間違えて操作できないようにする。

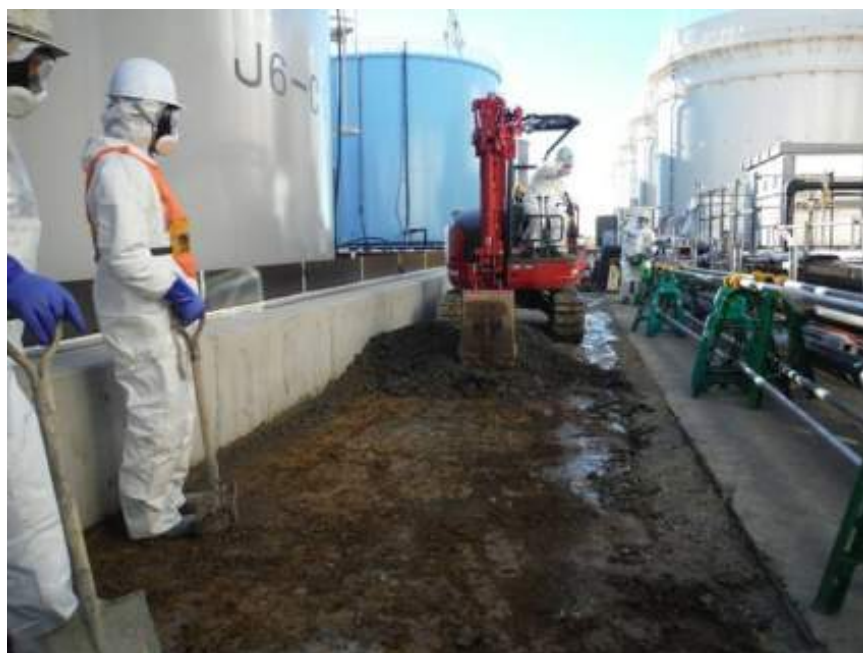
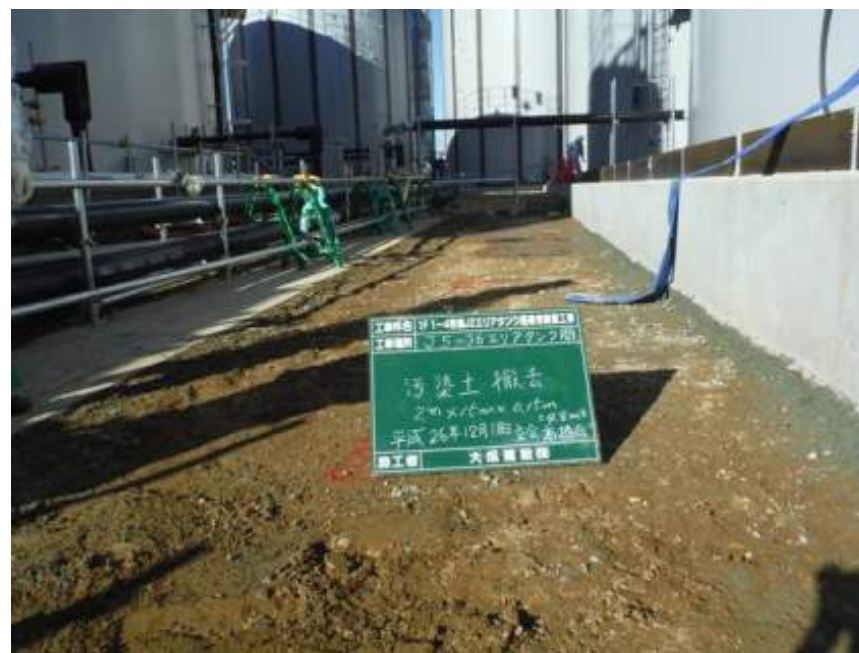
(参考) 周辺土壌の除去状況

- ▶みずたまりなど、漏えい水が流れた痕跡のある箇所については、12月17日,18日にかけて土壌の除去を実施 (回収範囲：約2.4m×約15m)

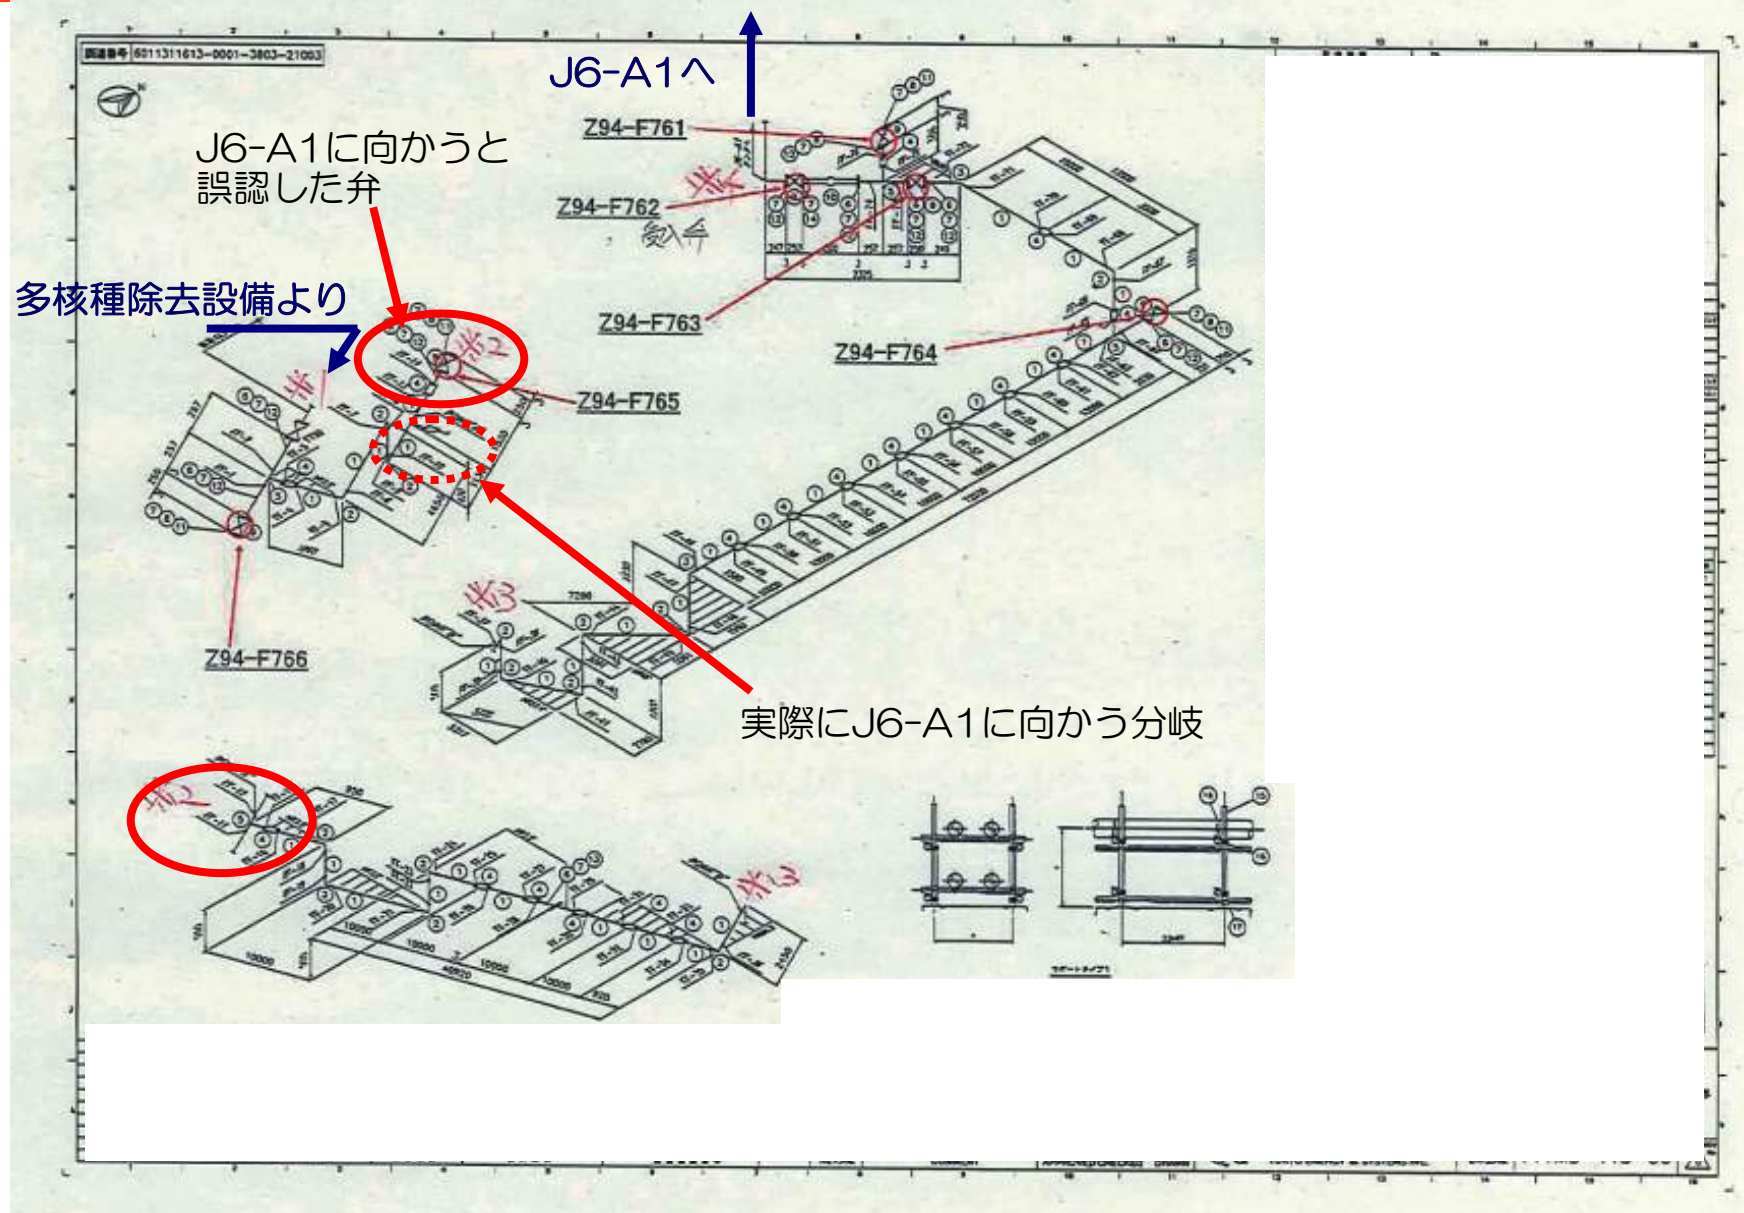
(参考) 手順書作成の際に使用した施工図面

- 設備運用箇所は、工事実施箇所から提供された施工図面を用いて、J6エリアへの移送に向けた手順書の作成しているが、施工図面の配管の見方を誤り、J6エリアへの配管ラインを誤認してしまった。
- 設備運用箇所は、この配管ラインを誤認した図面を元に手順書を作成し、間違えた手順書を使用してしまった。
- 設備運用箇所は、間違えた手順書を元に、施工中の配管につながる弁（F765弁）を開としてしまった。なおその際、設備運用箇所は実際のライン構成の確認を実施していなかった。
