3号機使用済燃料プール内 大型瓦礫撤去業務の再開について

平成26年12月24日

東京電力株式会社
福島第一廃炉推進カンパニー
福島第一原子力発電所

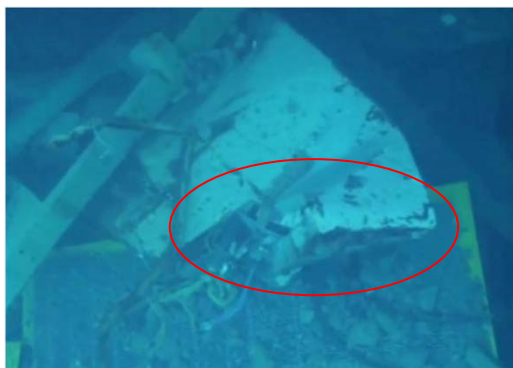
操作卓 No.1確認結果

養生材北端に堆積しており、現場と3D画像に相違はない

No.	大項目	確認内容	確認結果	撤去計画の見直し
1	近傍瓦礫	堆積位置に相違はないか	現場と3D画像に相違はない。	不要
2	把持位置	張出フレームの形状に相違はないか	現場と3D画像に相違はない。	不要
3	把持位置	操作卓の形状に相違はないか	現場と3D画像に相違はない。	不要
4	干渉	操作卓と燃料ラックの干渉に相違はないか	現場と3D画像に相違はない。	不要
5	部材の欠落	張出フレームの部材に相違はないか	現場と3D画像に相違はない。	不要
6	部材の欠落	操作卓の部材に相違はないか	操作卓内の部品が筐体外に出ている。現場と3D画像に相違があるが、小瓦礫のため、撤去計画の見直しは不要。	不要

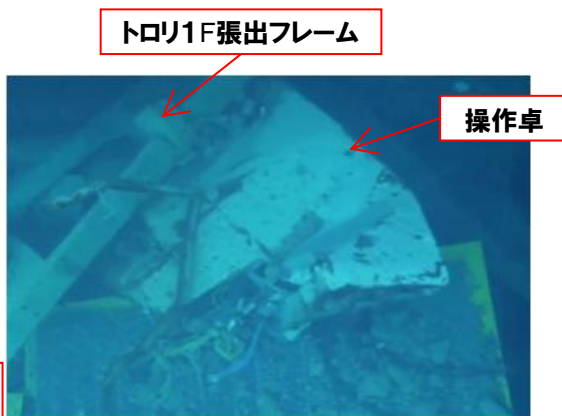
操作卓
トロリ1F張出フレーム

トロリ1F張出フレーム

操作卓

1) 鋼材用カッター機にて
張出フレームを把持 (遠景)

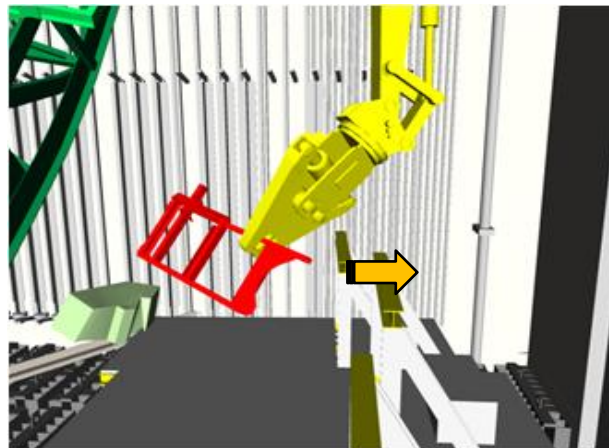
3) 南へ移動

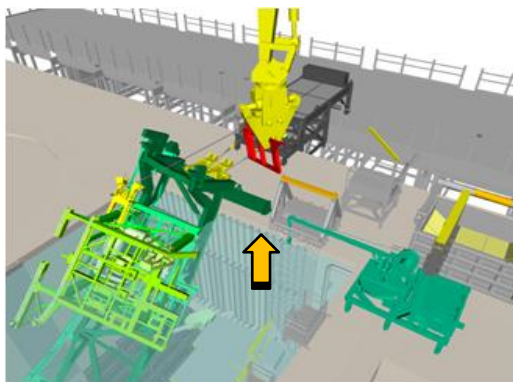
4) 吊上げ、撤去

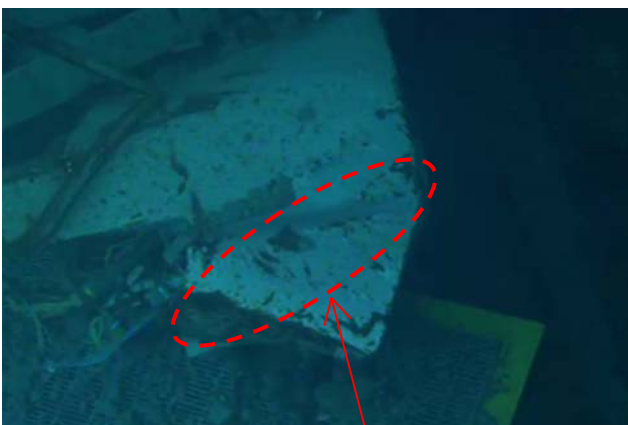
5) 鋼材用カッター機にて
操作卓を把持 (遠景)

5) 鋼材用カッター機にて
操作卓を把持

把持目標位置

5) 鋼材用カッター機にて
操作卓を把持 (近景)

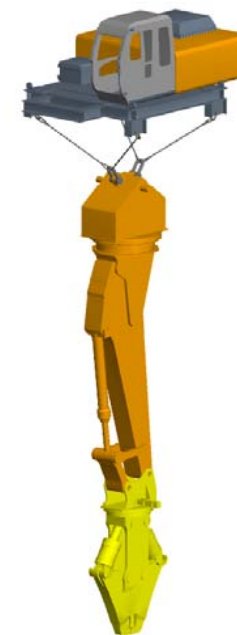
大型カッター

- ・鉄筋，デッキプレートや屋根トラス材の撤去と同様に，カッター機，ケーブル用カッター機，フォーク等にて切断・把持
