福島第一原子力発電所

4号機燃料取り出し作業実績について

平成26年12月24日

東京電力株式会社
福島第一廃炉推進カンパニー
福島第一原子力発電所

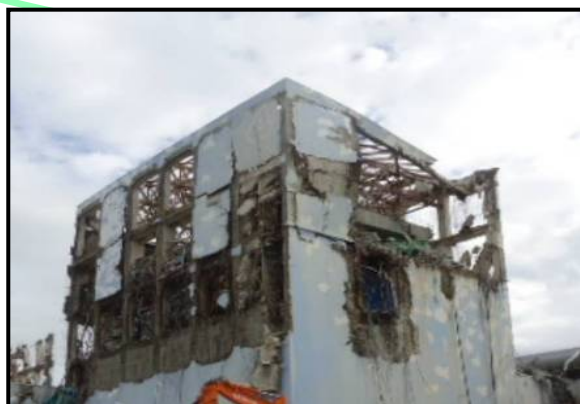
①ガレキ撤去前
(撮影日:平成23年9月22日)

- 燃料を取り出すために、水素爆発で破損したオペフロ上のガレキ撤去が必要不可欠。
- 撤去手順を誤ればガレキ崩落の危険もあるため、毎日現場を確認し、必要に応じて解体順序の見直しを行いながら、ガレキの撤去を実施。

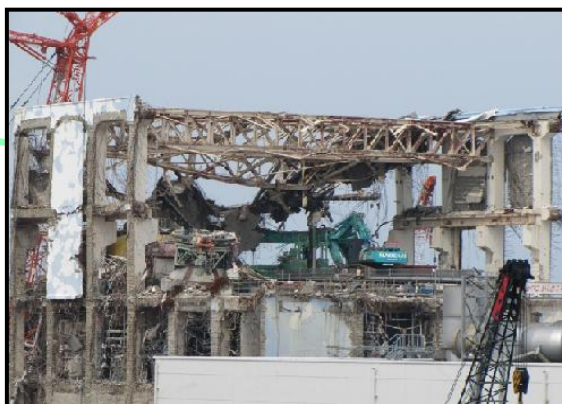
②撤去作業中の様子
(撮影日:平成24年5月28日)

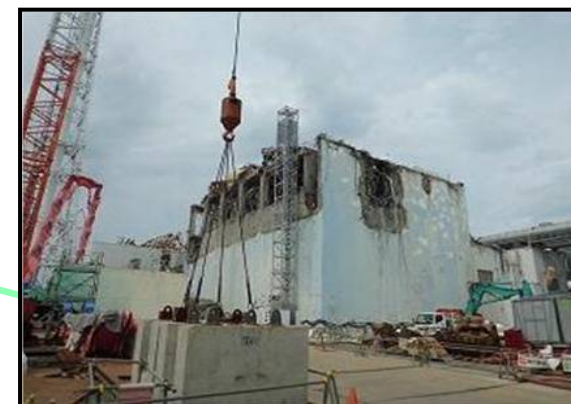
③撤去作業終了後
(撮影日:平成24年7月5日)

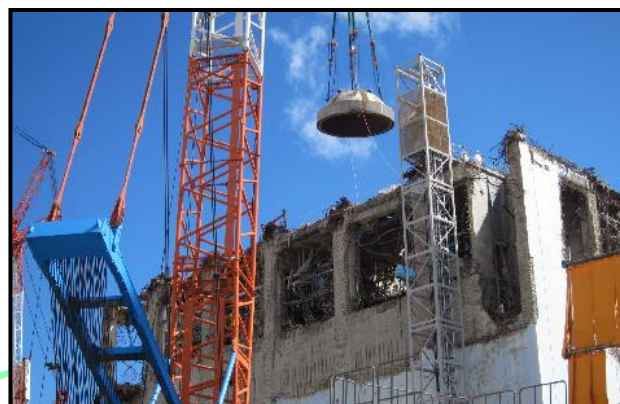
⑤圧力容器上蓋の撤去
(撮影日:平成24年9月13日)

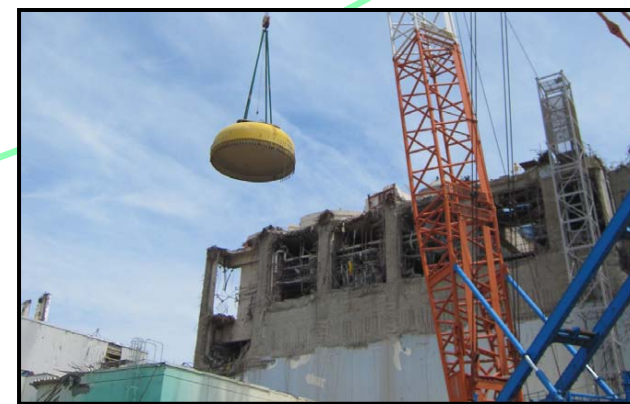
④格納容器上蓋の撤去
(撮影日:平成24年8月10日)

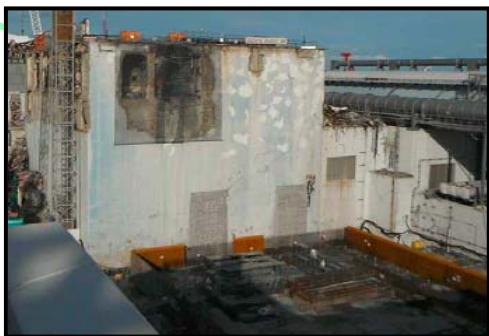
①鉄骨建方着工前
(撮影日:平成24年12月18日)

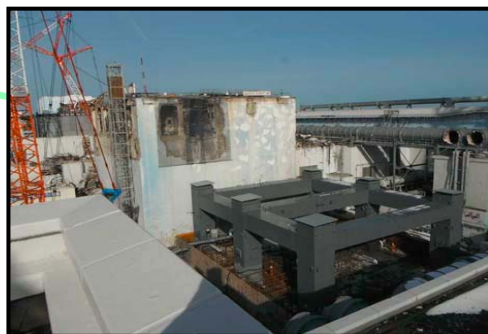
②第一節 鉄骨建方完了
(撮影日:平成25年1月14日)

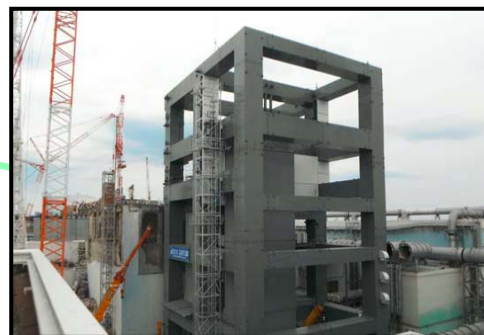
③原子炉建屋上部を除く鉄骨建方完了
(撮影日:平成25年4月10日)

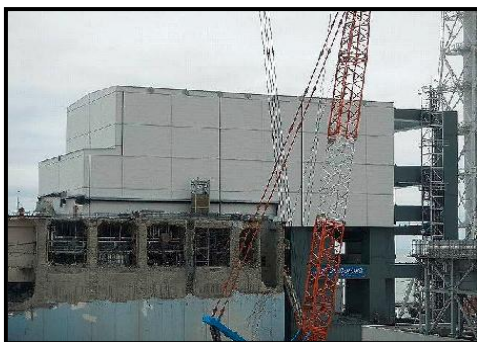
⑦外壁・屋根パネル設置完了
(撮影日:平成25年7月20日)

- 外壁パネル等を含む大きさ
約69m(南北)×約31m(東西)
×約53m(地上高)
- 鉄骨に使用した鋼材の量
約4,000t
- ※東京タワーで使用された鋼材と同程度

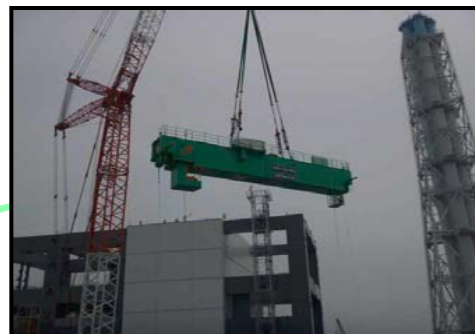
⑤天井クレーン部材吊り上げ
(撮影日:平成25年6月7日)

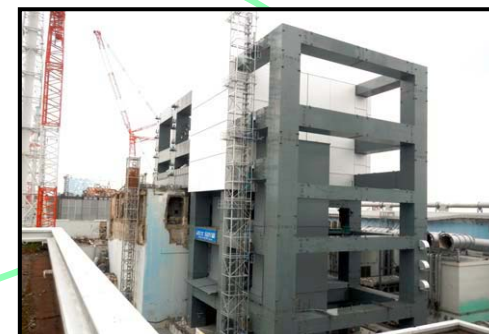
④鉄骨建方完了
(撮影日:平成25年5月29日)

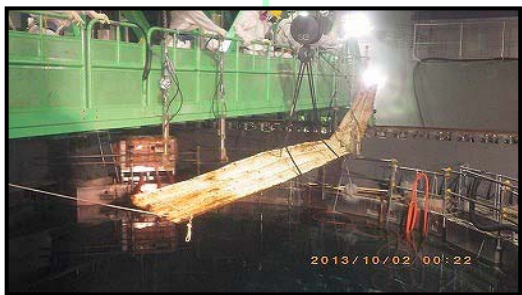
①大型ガレキの撤去
(撮影日:平成25年10月2日)

事前の水中調査に基づき、一つひとつ、ガレキを撤去することで、燃料取り出し時のリスクを軽減。

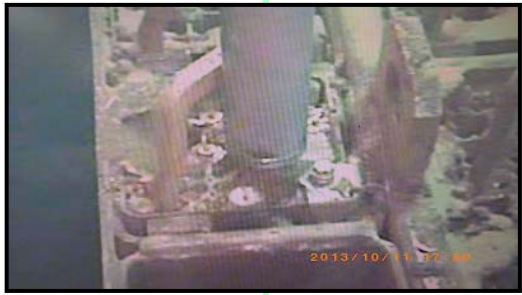
②燃料ラック上部ガレキ吸引作業
(撮影日:平成25年10月11日)

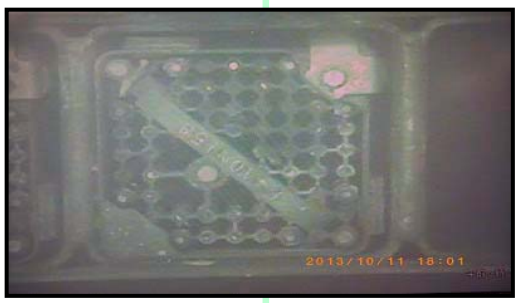
③吸引作業後
(撮影日:平成25年10月11日)

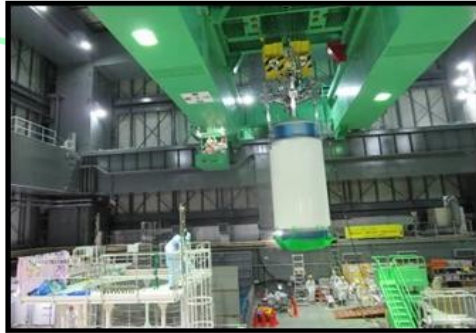
①キャスクを使用済燃料プールへ移動
(撮影日:平成25年11月18日)

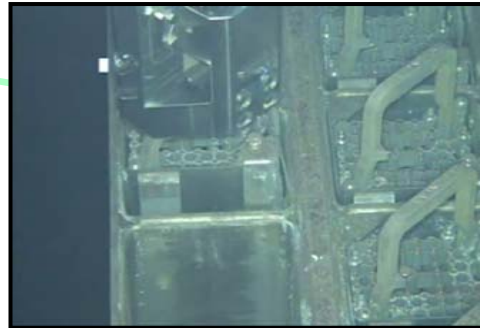
②燃料を掴みラックから引き上げ
(撮影日:平成25年11月20日)

●燃料とラックの隙間に小さなガレキが入り込んでいる可能性があるため、水中カメラなどで確認しながら、慎重に作業を実施。

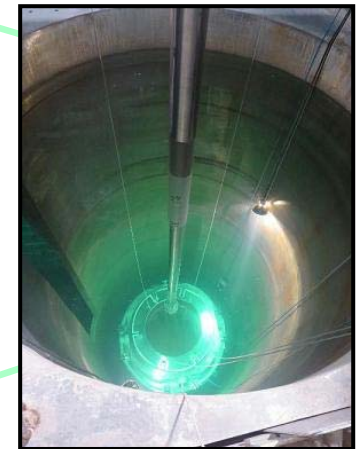
④キャスクへの装填
(撮影日:平成25年11月26日)

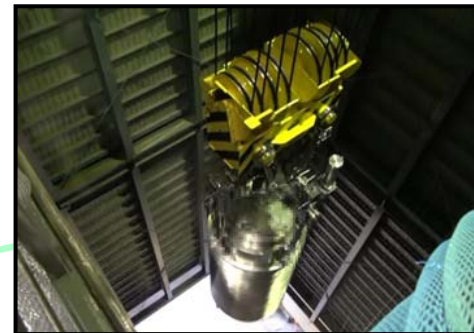
⑤キャスクの吊り降ろし
(撮影日:平成25年11月21日)

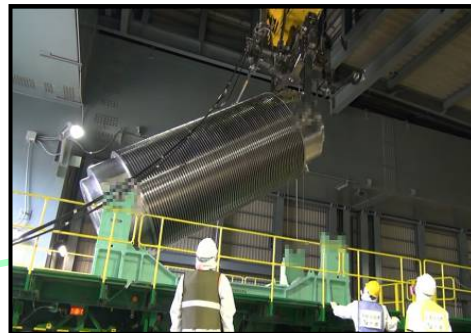
⑥トレーラーへの積み込み
(撮影日:平成25年11月21日)
