B・C排水路側溝放射線モニタにおける  
 $\beta$ 濃度高高警報発生について

<原因調査(詳細)>

2015年4月27日

東京電力株式会社

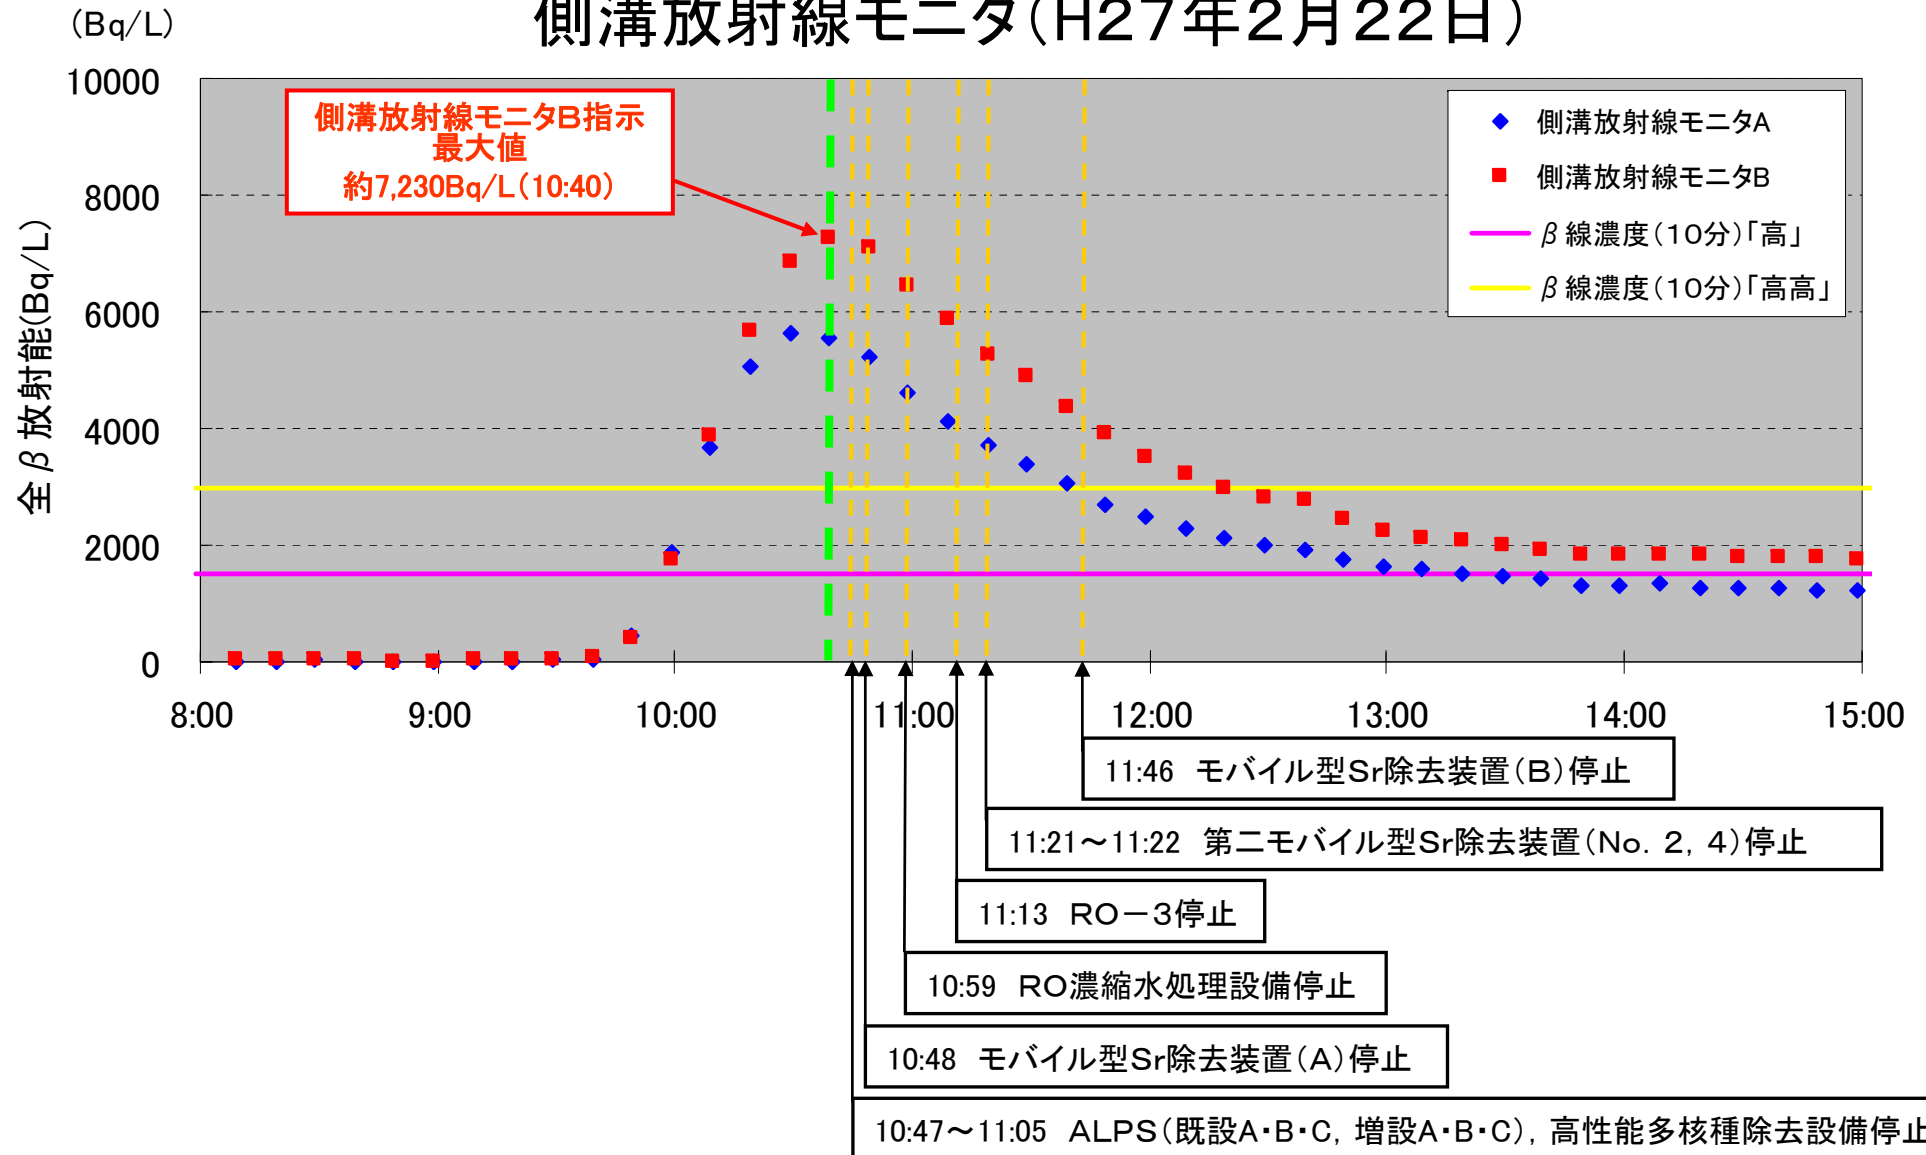
## 側溝放射線モニタ(H27年2月22日)

- ・設備停止後に実施したパトロールにおいて、漏えい等の異常はなかったこと。
- ・側溝放射線モニタ警報発生後の10時48分にモバイルキュリオン（A）を停止、その後、順次35m盤より上に設置した汚染水の処理および移送している設備を停止\*したが、側溝放射線モニタの指示値は、設備の停止前に低下していること。

# 【補足1】汚染水処理設備停止実績（調査3）

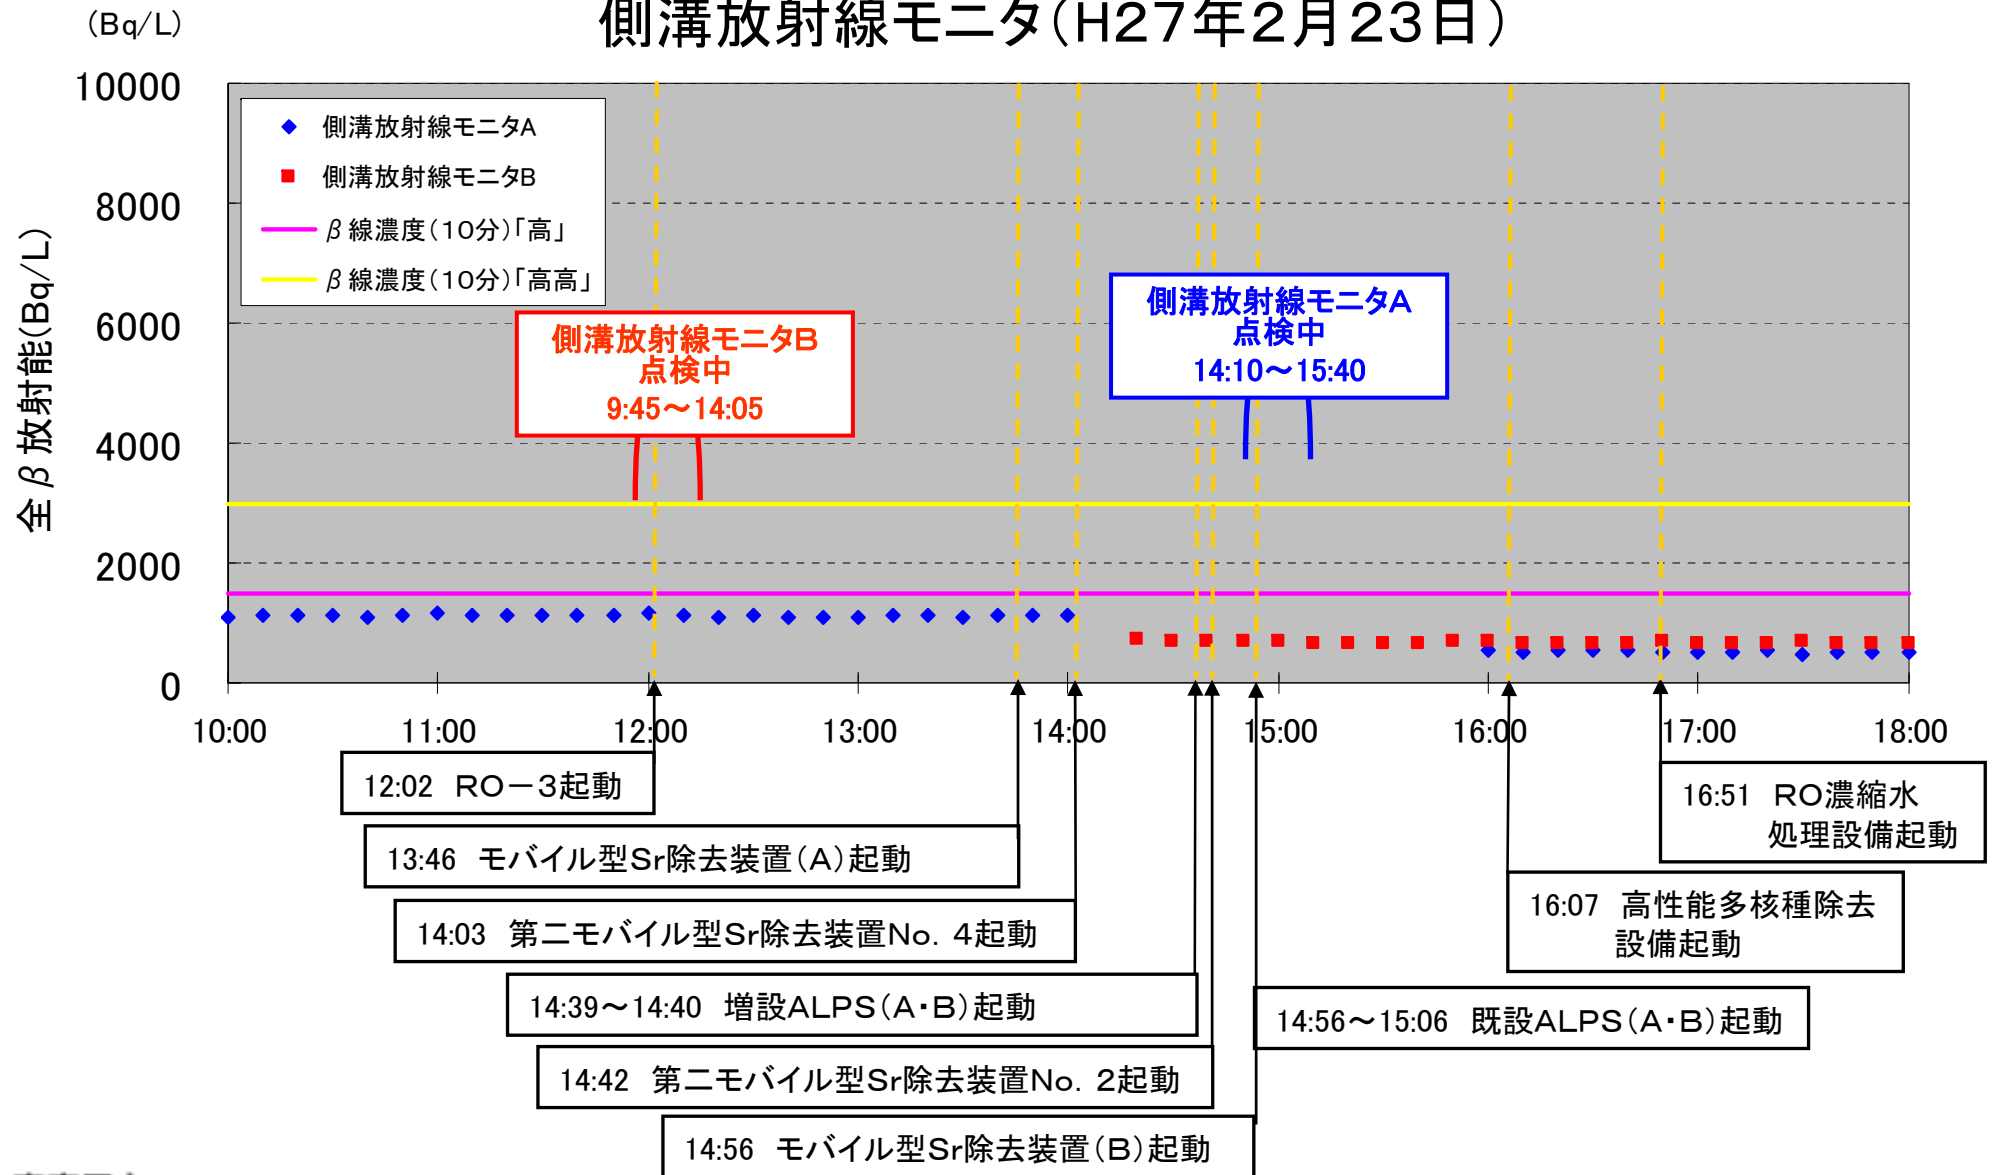
## 側溝放射線モニタ(H27年2月23日)

- ・設備運転再開後（2月23日）のリーク確認およびパトロールにおいて、漏えい等の異常はなかったこと。
- ・設備運転再開後（2月23日）の側溝放射線モニタ指示値に、有意な変動が確認されていないこと。【補足2参照】

# 【補足2】汚染水処理設備起動実績（調査3）

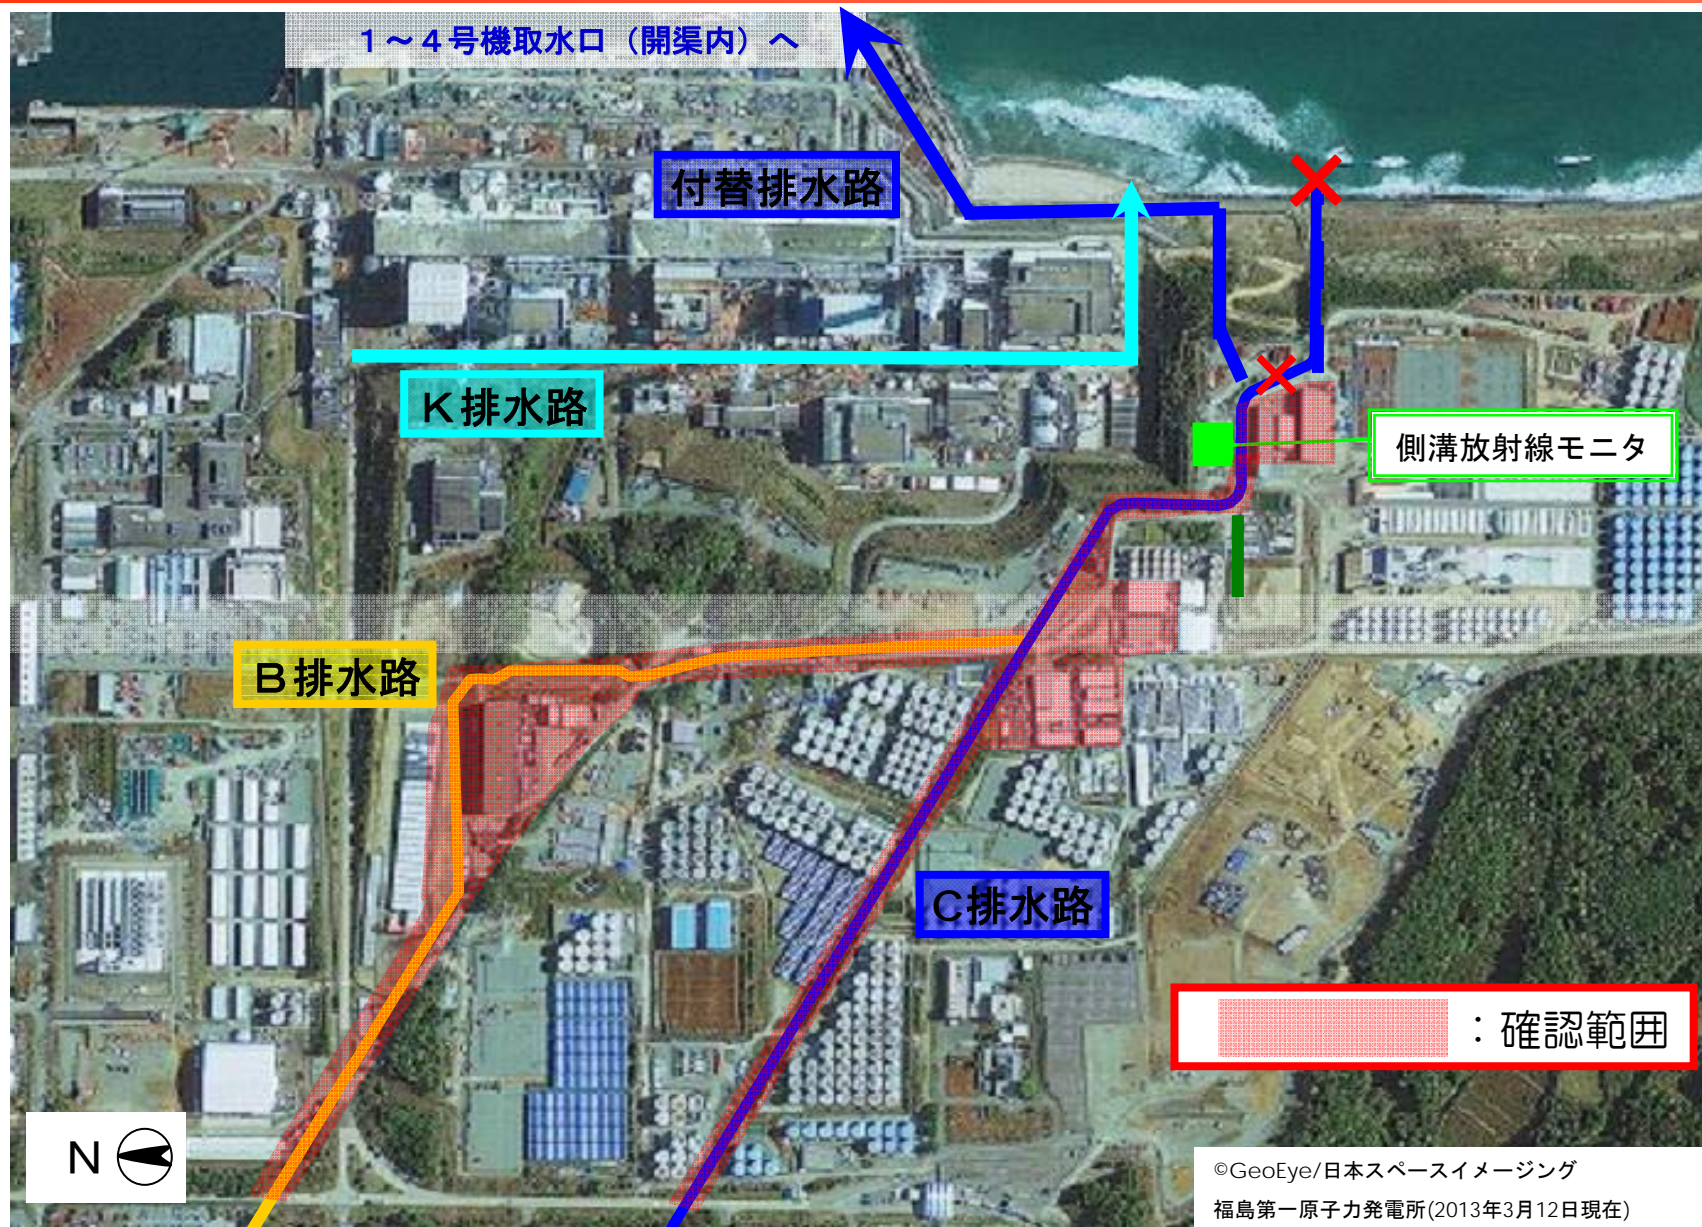
# 【補足3-1】水処理設備以外の設備からの漏洩(調査4)

B・C排水路及び枝側溝近傍に隣接する設備・建物内及び資機材について、高濃度廃液が保管されているかどうか、または高濃度廃液を扱った形跡があるかどうか、調査を実施（2月23日完了）。

- ・高濃度廃液の保管については、コア倉庫内において高濃度廃液が保管されていることを確認した。コア倉庫内に保管されている高濃度廃液には近々に扱ったような形跡はなかった。
- ・その他の調査実施箇所においては高濃度廃液の保管は確認されなかった。

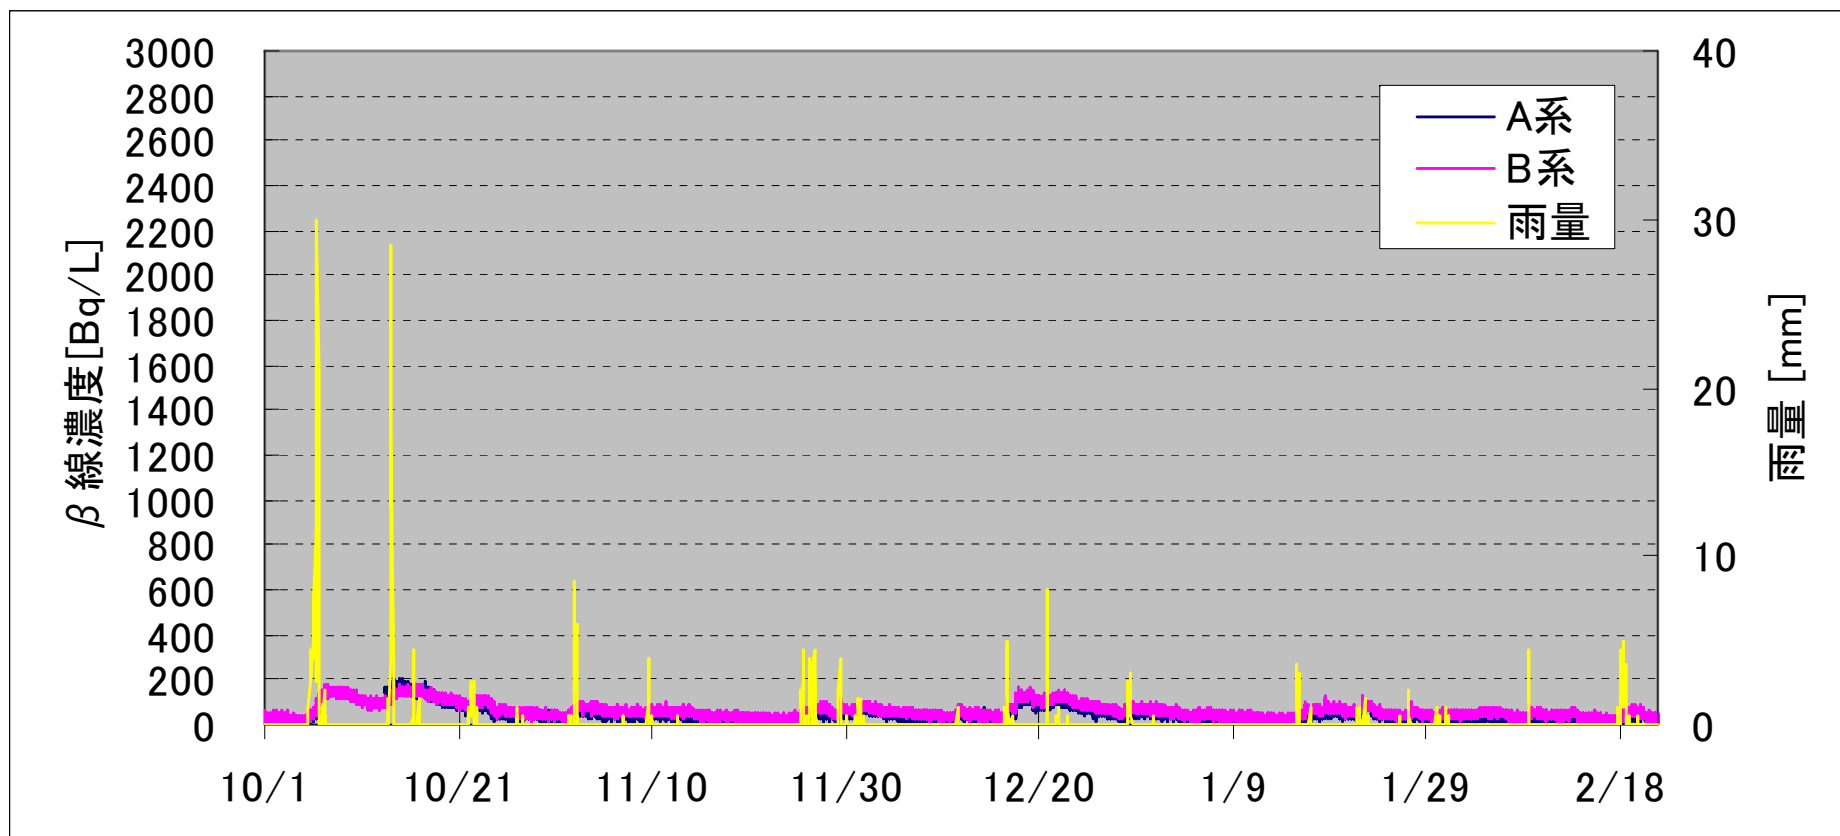
- ・ 昨年10月からの降雨による一時的な上昇（全β）は、約200Bq/Lであり、最近では降雨で数千Bq/Lの上昇は見られない。
- ・ また、事象発生当日は晴れであった。

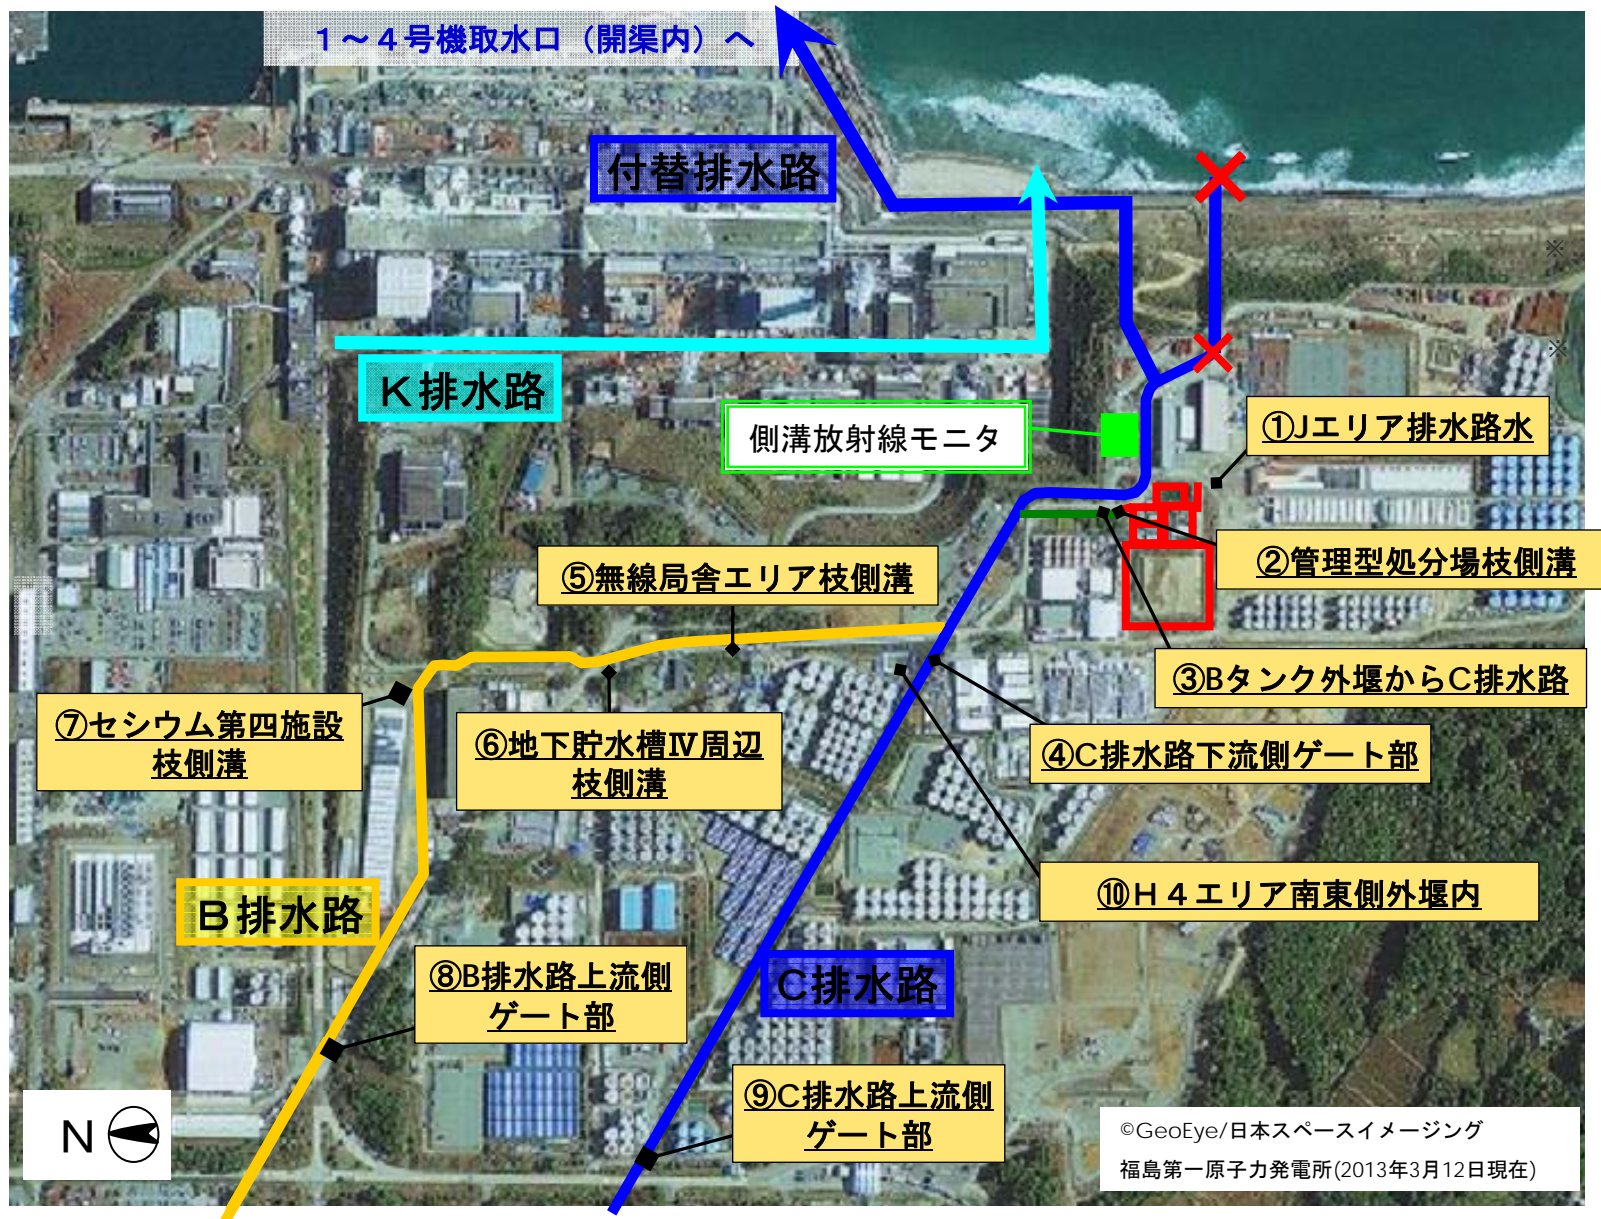
# 【補足4-1】枝側溝のサンプリングポイント（調査6）

B・C排水路に合流する枝側溝10箇所についてサンプリングを実施したところ、枝側溝等の溜まり水の2ヶ所において1700Bq/L（無線局舎エリア枝側溝：2月23日分析）、1900Bq/L（H4エリア南東側外堰内：3月3日分析）が確認されたが、これは側溝放射線モニタの高高警報を誘発する濃度ではない。

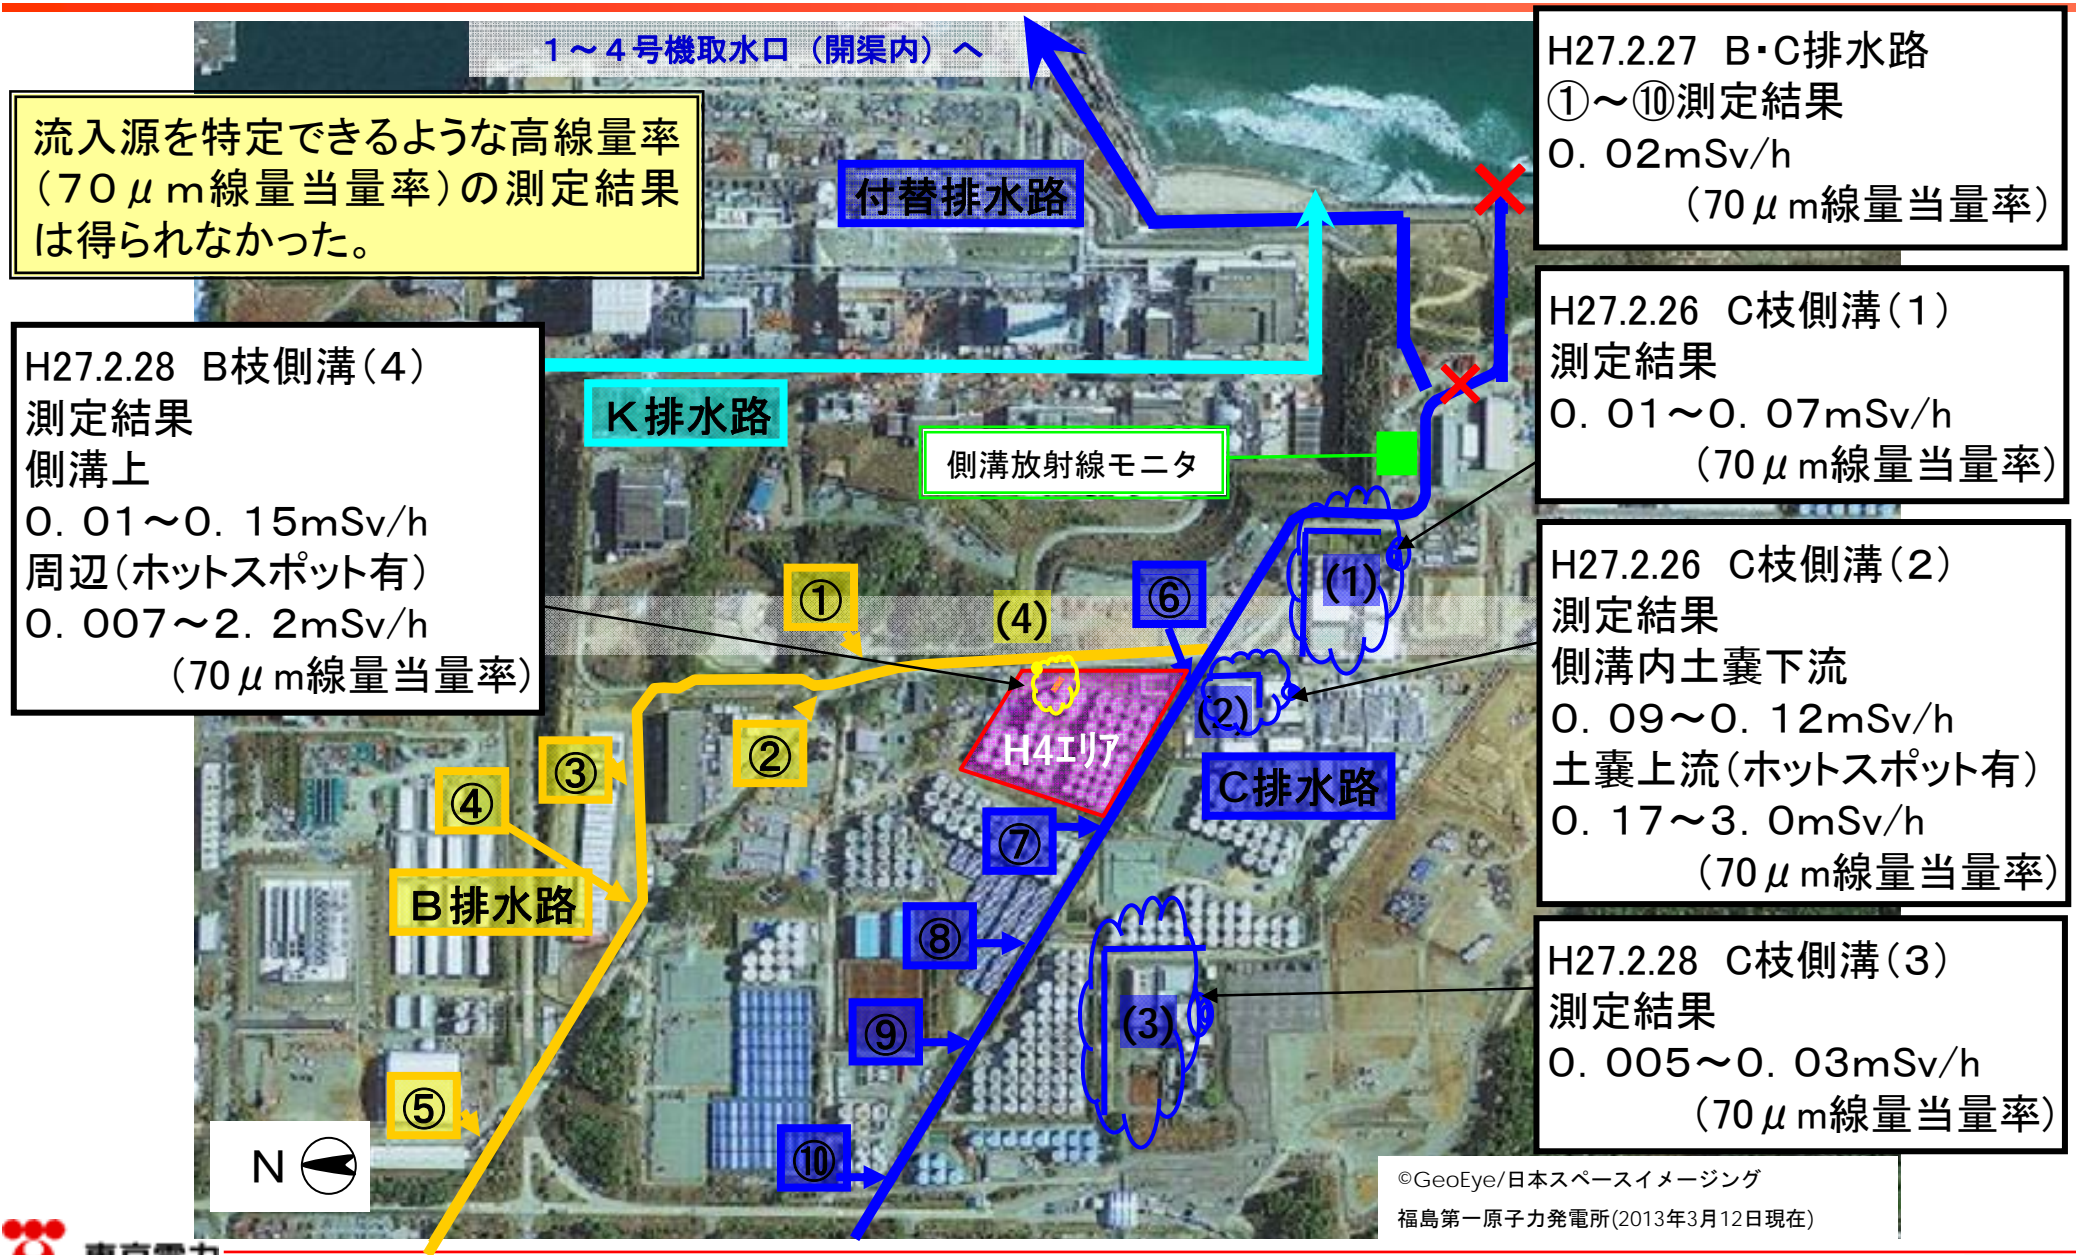
# 【補足6-1】B・C排水路, 枝側溝のβ線サーベイ結果(調査8)

B・C排水路水の全β放射能分析（2月26～28日）において高い全β放射能は確認されなかった。【補足6-1参照】

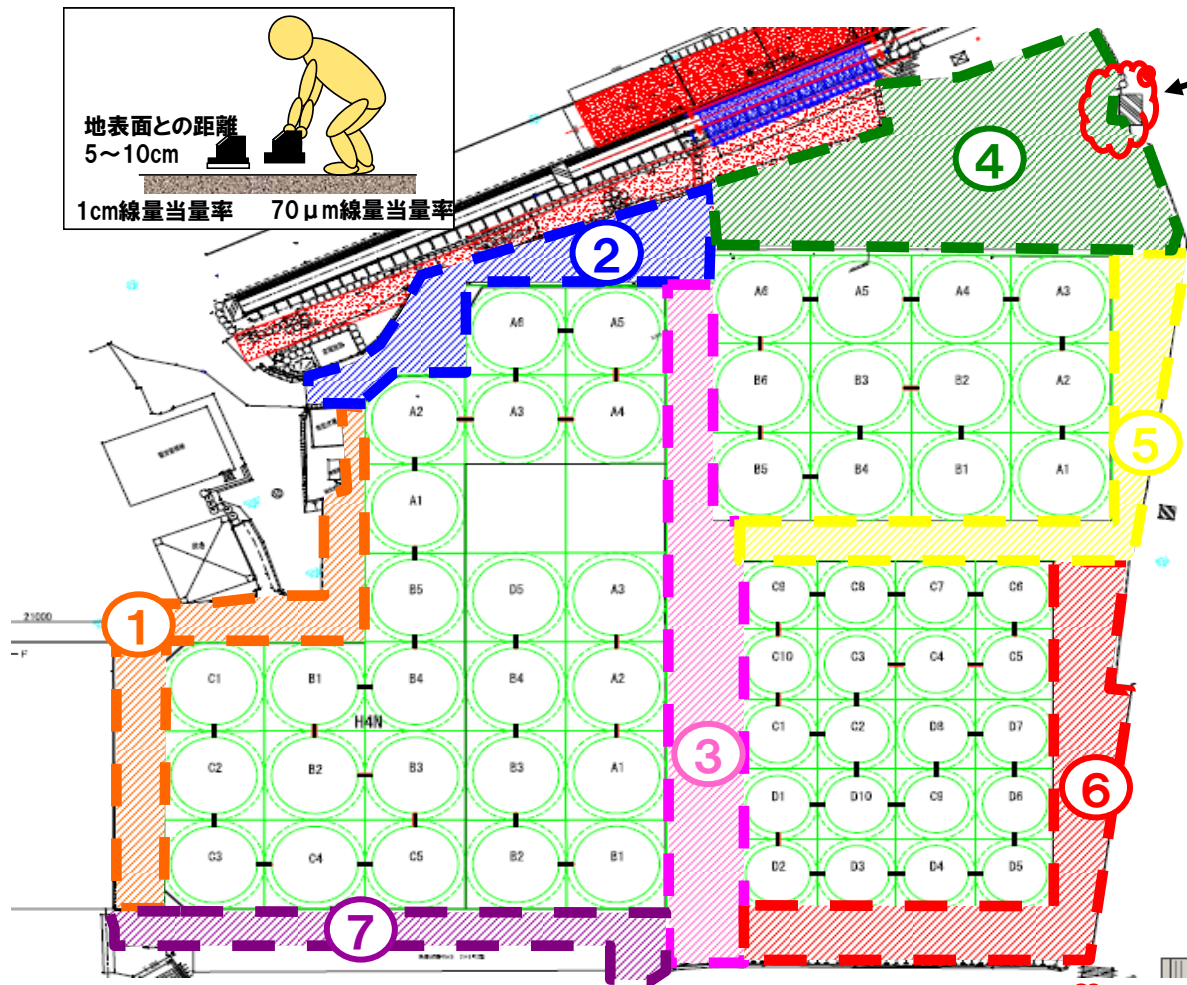
# 【補足6-2】H4エリア外周堰内サーベイ(調査8)

## ■ H4エリア外周堰内南東側集水升溜まり水における全β放射能検出(1900Bq/L)に伴う線量率サーベイ(3月11日実施)

地表面測定(5~10cm高さ)  
β: β線による70μm線量当量率  
γ: γ線による1cm線量当量率  
単位:mSv/h  
有効数字2桁にて表示

β	γ
①	0.000~0.39	0.008~0.016
②	0.000~3.5	0.006~0.023
③	0.000~0.65	0.003~0.016
④	0.000~0.025	0.004~0.011
⑤	0.000~1.9	0.003~0.011
⑥	0.000~0.44	0.001~0.060
⑦	0.000~0.51	0.004~0.090

⑥のエリア付近の外周堰の外側において、スポット的にβ線による70μm線量当量率で最大35mSv/hが確認された(3月11日)。周囲の排水路は暗渠化されているため、汚染土壌の流入のおそれはない。

また、H4エリアにてスポット的にβ線で35mSv/hが検出されたが（3月12日）、周囲の排水路は暗渠化されているため、汚染土壌の流入のおそれはない。仮に排水路に亀裂が生じ、汚染土壌が流入したとしても排水路の排水で希釈され、側溝放射線モニタの警報（3000Bq/L）まで上昇させることはない。【補足6-2参照】

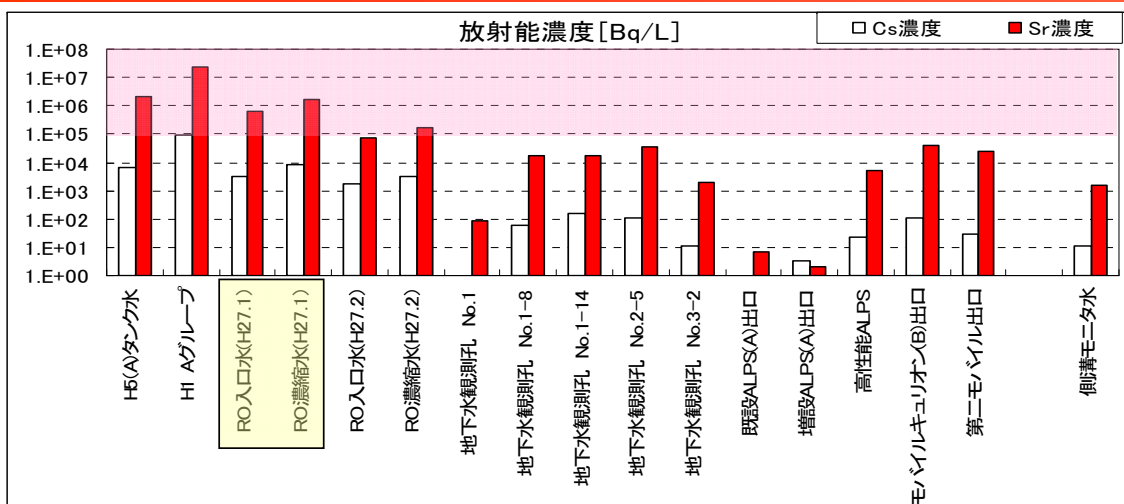
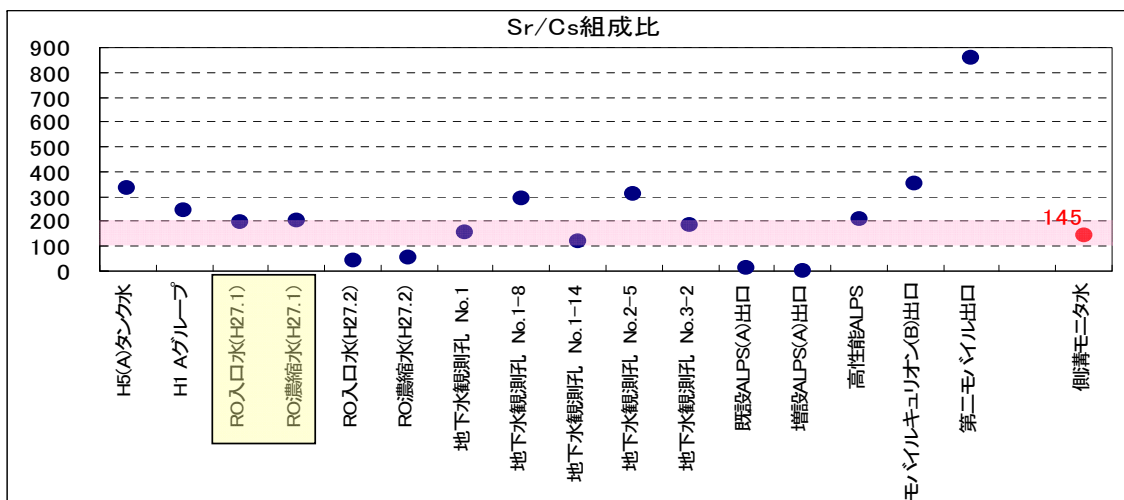
# 【補足7-2】排水路へ流入した汚染水の発生元の推定(調査8)

系統	Cs濃度	Sr濃度	組成比
1 H5(A)タンク水	6.3E+03	2.1E+06	333
2 H1 Aグループ	9.5E+04	2.3E+07	242
3 RO入口水(H27.1)	3.3E+03	6.5E+05	197
4 RO濃縮水(H27.1)	8.5E+03	1.7E+06	200
5 RO入口水(H27.2)	1.8E+03	7.4E+04	41
6 RO濃縮水(H27.2)	3.1E+03	1.7E+05	55
4 地下水観測孔 No.1	5.6E-01	8.8E+01	157
5 地下水観測孔 No.1-8	5.8E+01	1.7E+04	293
6 地下水観測孔 No.1-14	1.5E+02	1.8E+04	120
7 地下水観測孔 No.2-5	1.1E+02	3.4E+04	309
8 地下水観測孔 No.3-2	1.1E+01	2.0E+03	182
9 既設ALPS(A)出口	5.5E-01	7.0E+00	13
10 増設ALPS(A)出口	3.3E+00	2.1E+00	1
11 高性能ALPS	2.4E+01	5.0E+03	211
12 モバイルキュリオン(B)出口	1.1E+02	3.9E+04	355
13 第二モバイル出口	2.8E+01	2.4E+04	857
側溝モニタ水	1.1E+01	1.6E+03	145

- ・排水路への流入が考えられる35m盤で取り扱われる汚染水を抽出
- ・その中から、流入による拡散を考慮し、側溝モニタ水に比べSr濃度が100倍以上、かつ、組成比( $Sr90/Cs-137=100\sim 200$ )と類似している試料を抽出したところ、

**【3 RO入口水, 4 RO濃縮水】が該当する。**

組成比(Sr-90/Cs-137)から発生元を推定したところ、淡水化装置(RO)入口水もしくはRO濃縮水の組成が最も類似している。

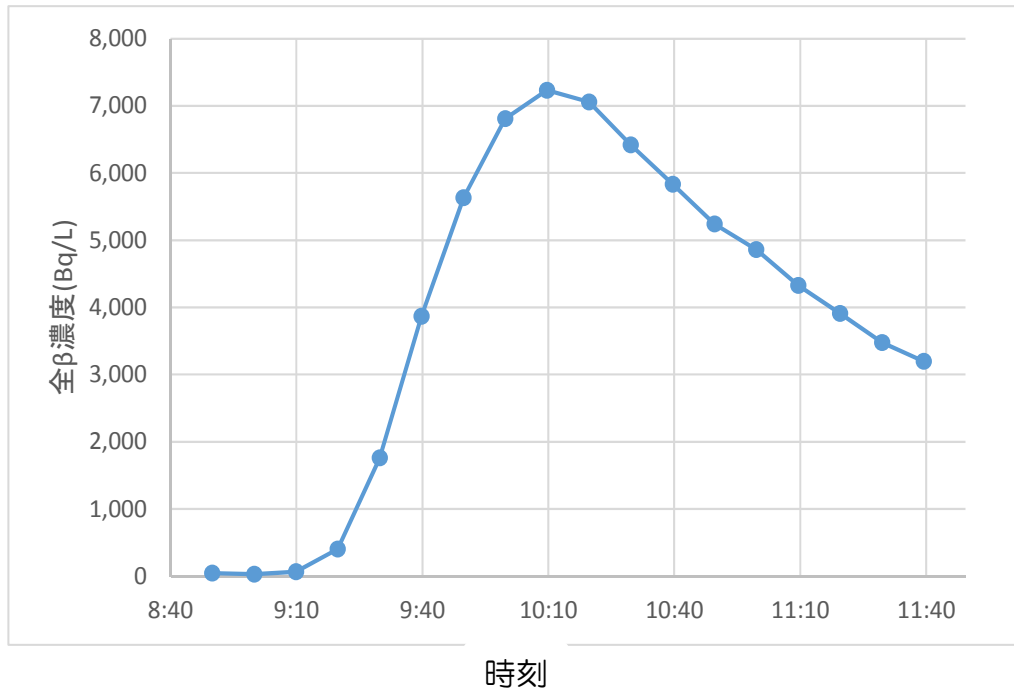
図4-4-5-2-1 側溝放射線モニタ値

〈ケース1：側溝放射線モニタ値の時間変化と同じ時間変化をする流出ソースを想定〉

側溝放射線モニタ値の時間変化と同じ時間変化をする流出ソースを想定したシミュレーション(ケース1)の結果、 $1 \times 10^6 \text{Bq/L}$ の濃度の汚染水400L(最大で10分間に40L)が約40分から1時間かけて、側溝放射線モニタの上流10~50mの場所から排水路に流入すれば、

側溝放射線モニタの上昇時のトレンドを再現できることが分った。

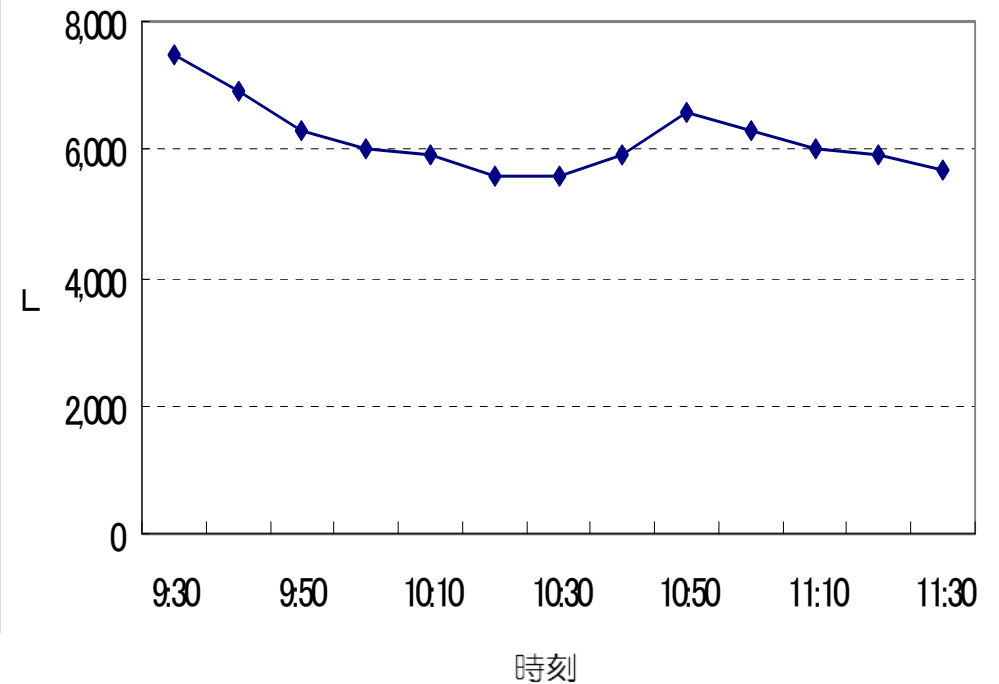
図4-4-5-2-2 排水路の流量(10分間値)

- ・排水路の流量は、側溝放射線モニタの値が上昇した時間帯を含めほぼ一定であり、多量の汚染水が流入したとは考えられず、流入した汚染水は高濃度と推定。
- ・汚染水の核種分析結果に基づく核種組成はRO入口水の組成に類似しており放射能濃度も約 $1 \times 10^6$ Bq/Lと高濃度である。
- ・側溝放射線モニタの上流からRO入口水が流入したと仮定し、排水路内での放射能濃度の上昇を計算した。(複数の上流地点を想定)
- ・計算結果と側溝放射線モニタ値の上昇時の変化が合致する流入地点がどこか、評価。
- ・なお、汚染水の流入時間は、側溝放射線モニタ指示値の変動開始からピークとなるまでの時間と拡散計算を基に、約40分から約1時間と推定。

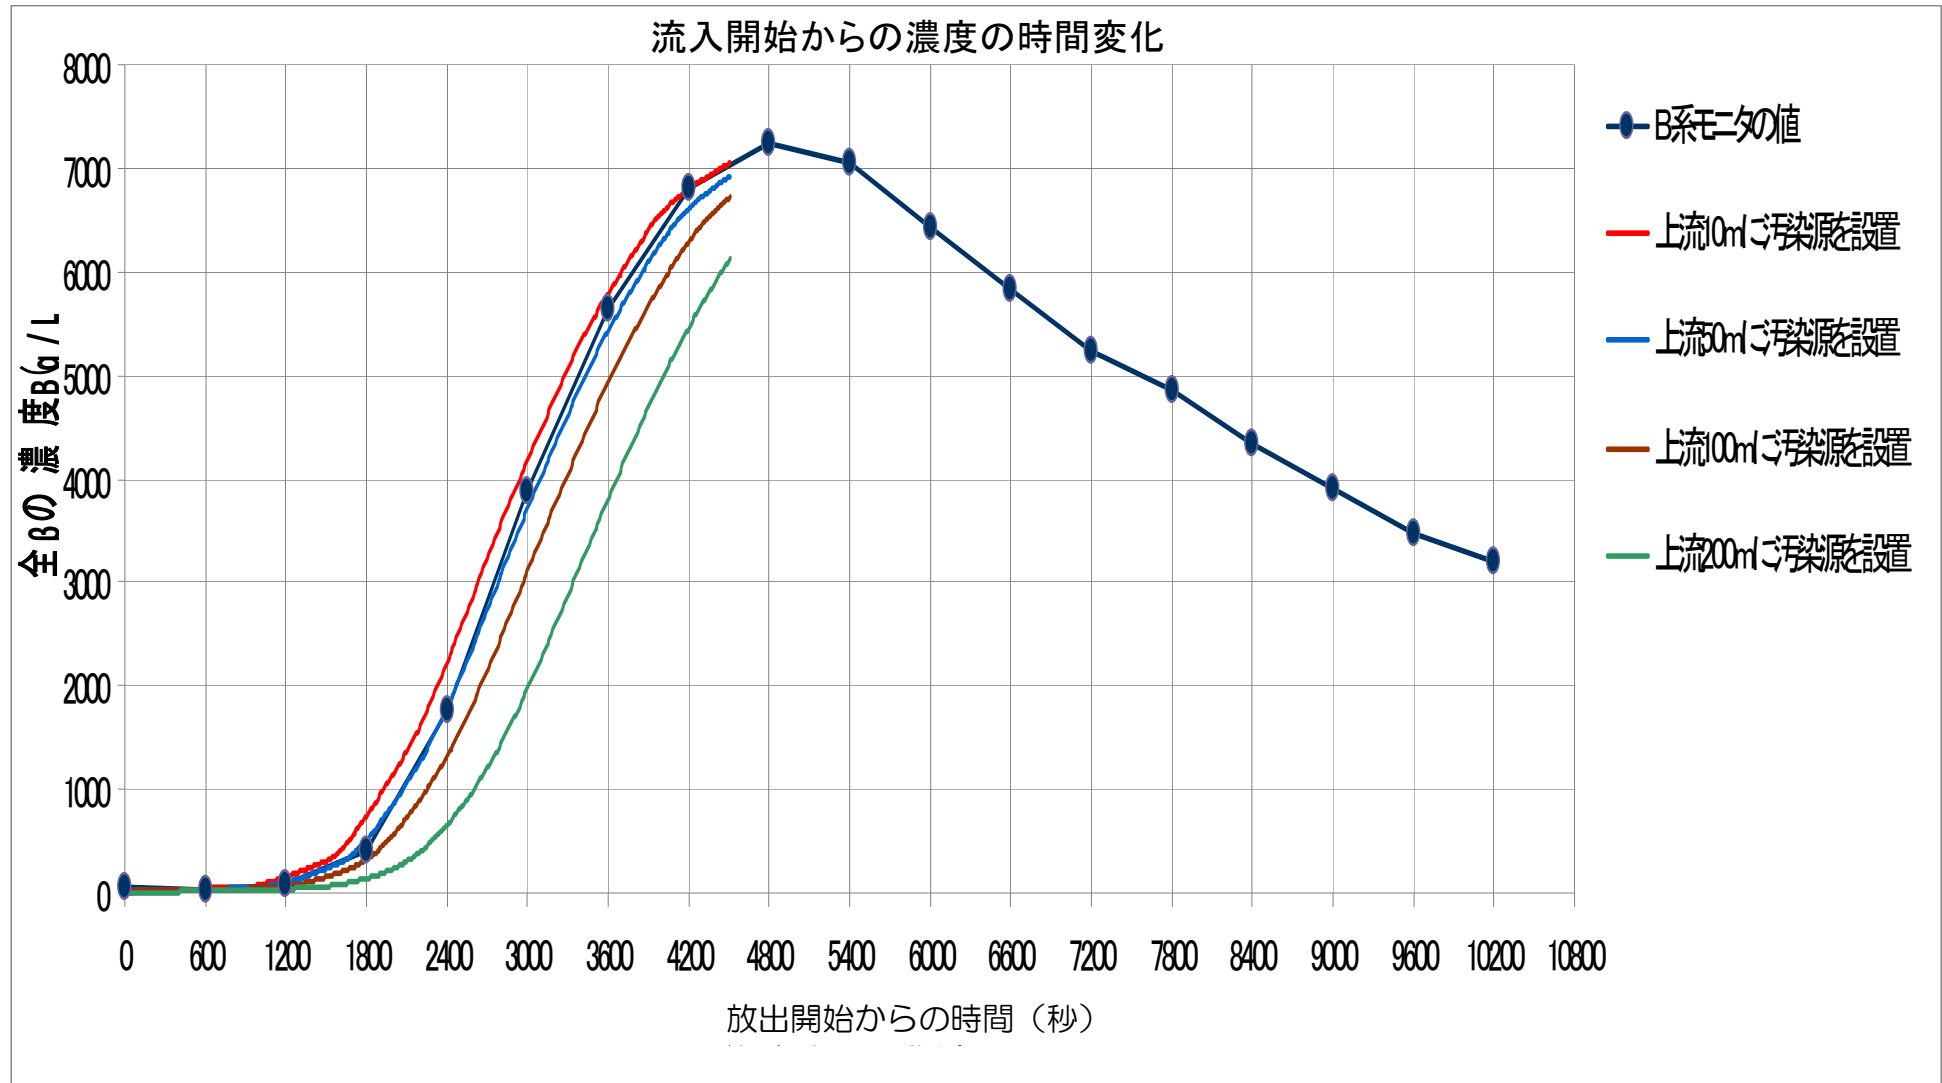
# 【補足8-3】側溝放射線モニタ値上昇シミュレーション(調査8)

- ・流入した汚染水の量は約400L未滿と推定。
- ・汚染水の流入した地点は、側溝放射線モニタの上流約10m～約50mの範囲と推測。

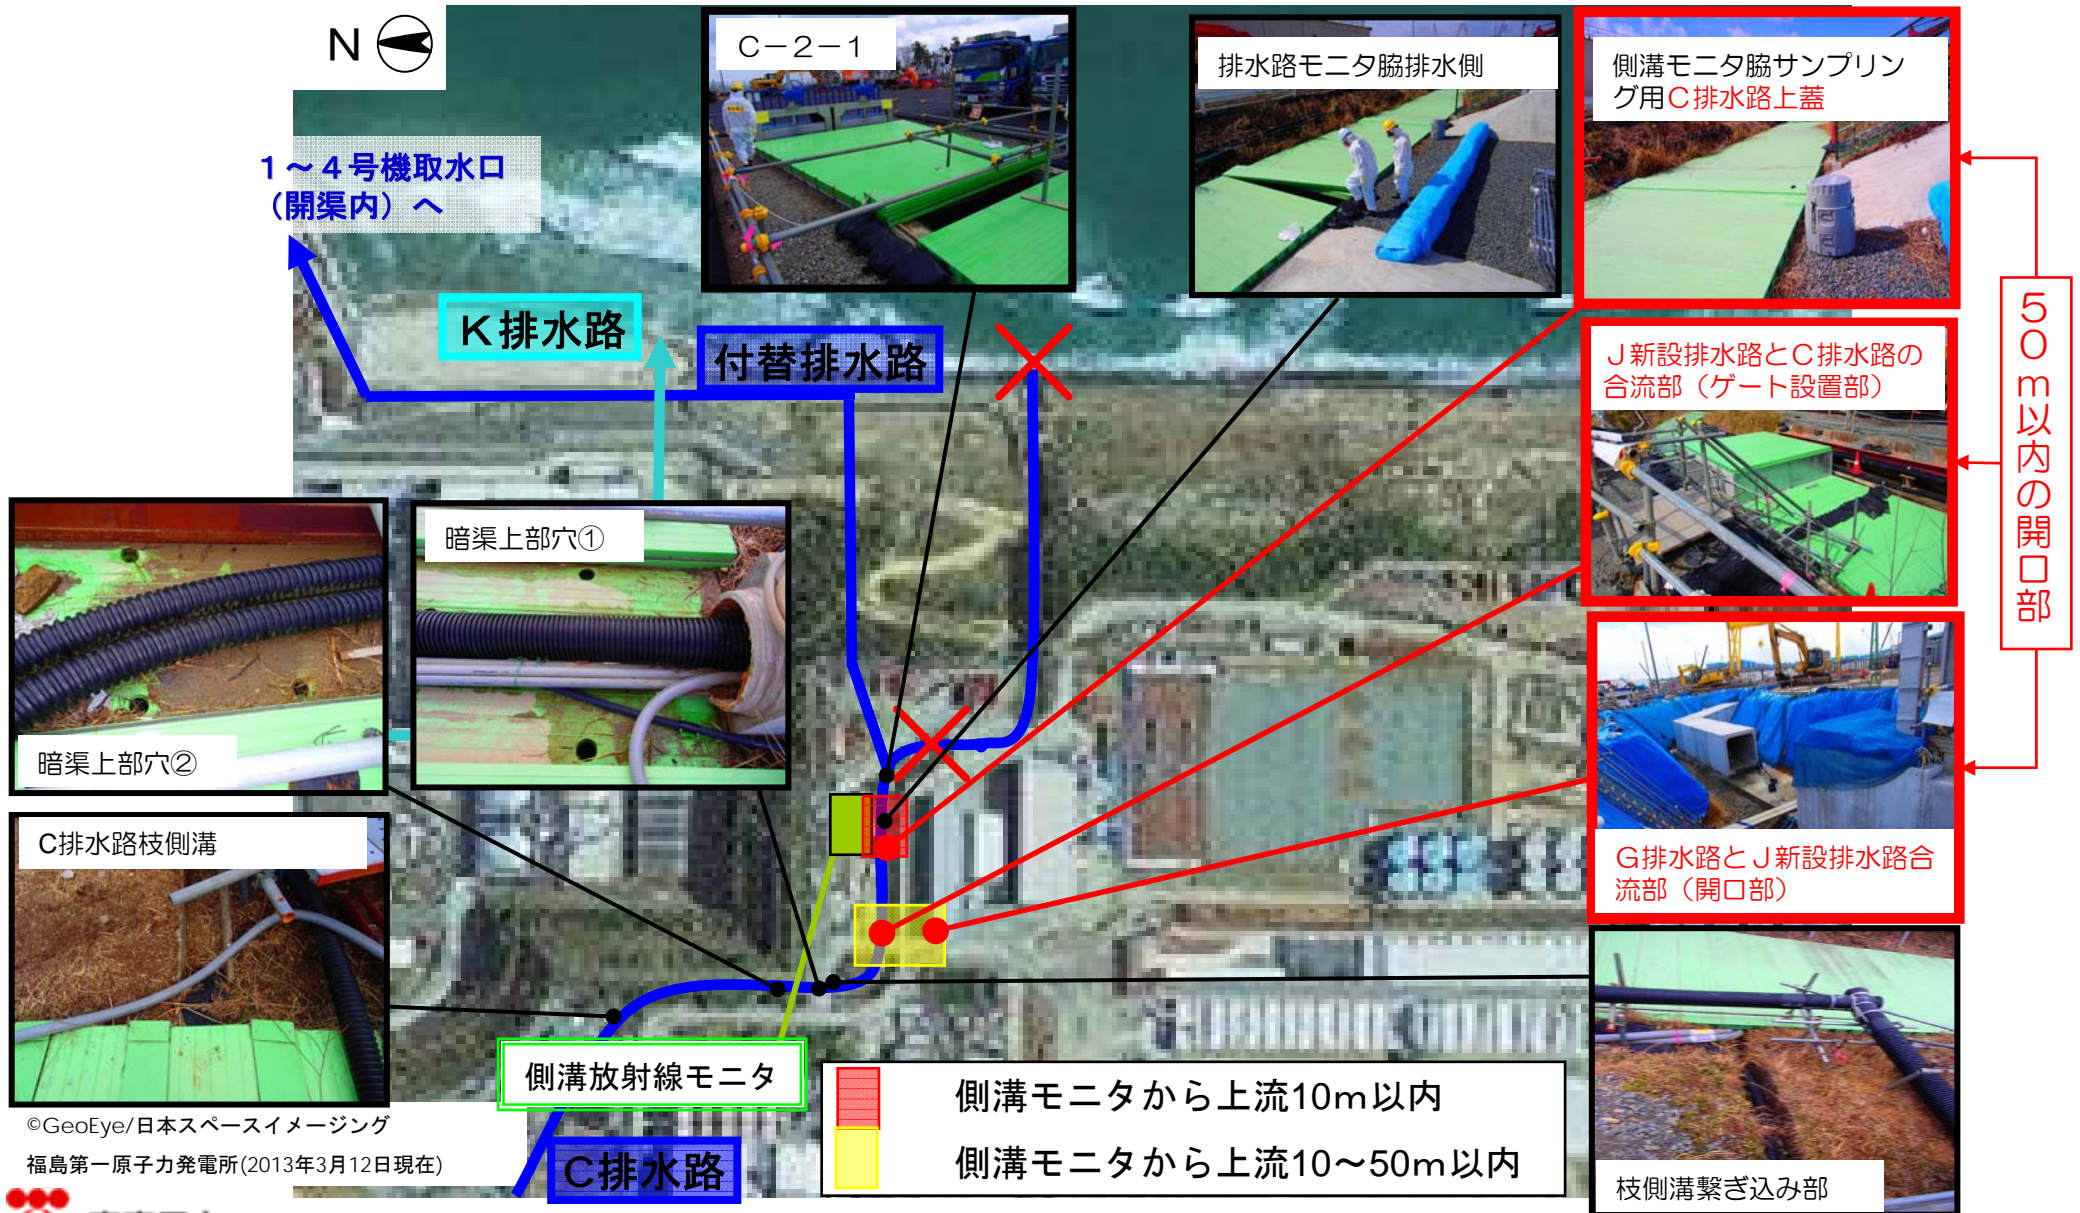
# 【補足9-1】側溝放射線モニタ周辺の開口部調査(調査8)

側溝放射線モニタ上流50m以内に次の3箇所の開口部があることを確認した。

- ①側溝モニタ脇サンプリング用C排水路上蓋
- ②J新設排水路とC排水路の合流部(ゲート設置部)
- ③G排水路とJ新設排水路の合流部(開口部)

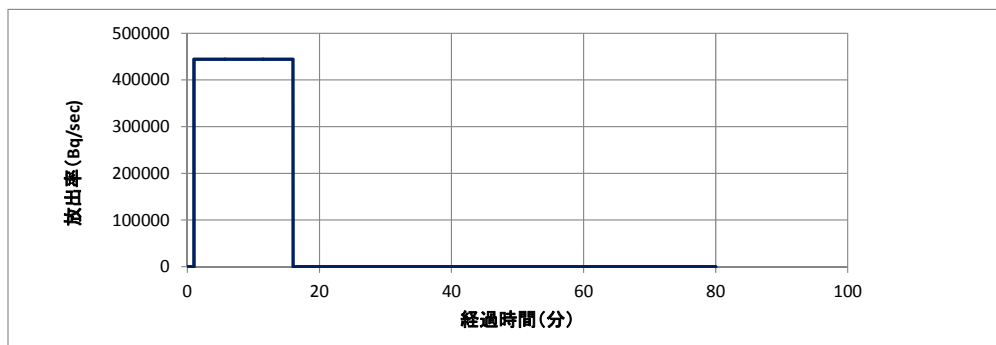
排水路への放射性物質の流出の時間変化

汚染水濃度が $4 \times 10^8 \text{ Bq/L}$ で1Lを15分かけて、モニタから遠方の排水路へ流出したと仮定。

側溝放射線モニタ上流での流出を想定した応答解析(ケース2)の結果, 流入放射エネルギー量  $4 \times 10^8 \text{Bq}$  として, 放射能濃度  $4 \times 10^8 \text{Bq/L}$  の汚染水 1L が 15 分かけて側溝放射線モニタ遠方(上流約 1500m) の排水路へ流出したと仮定すると, 側溝放射線モニタ上昇時のトレンドを再現できることが分かった。

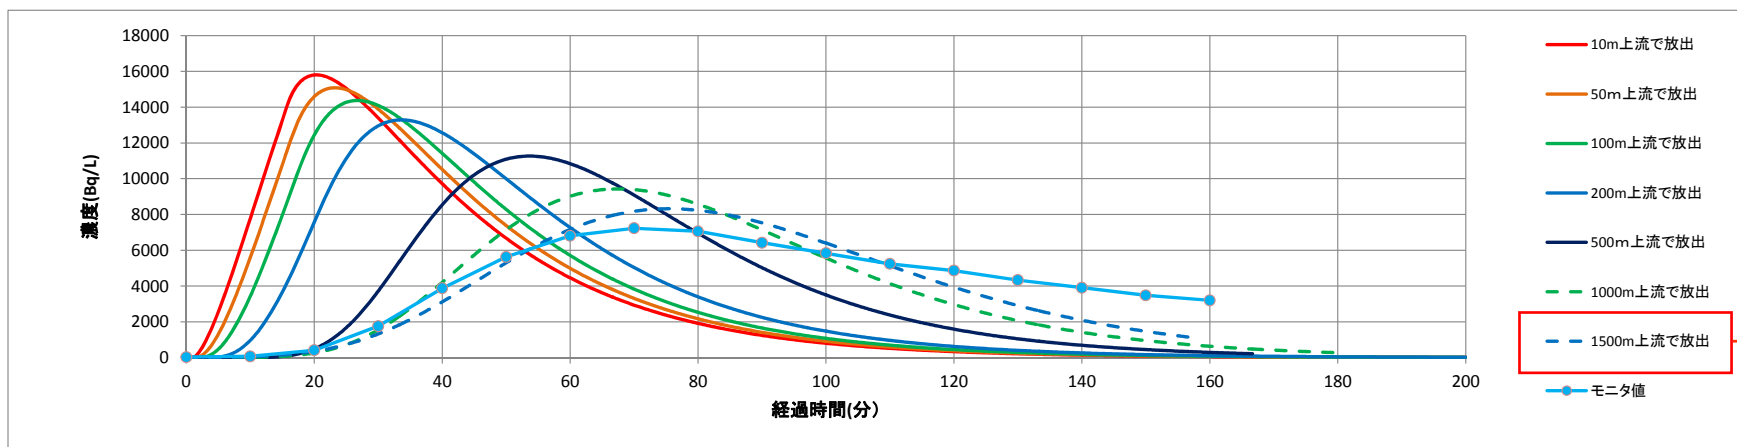
## モニタ値と拡散計算結果

- ・流入距離は、モニタの上流1500mの場所と推測。

(注) 濃度の立ち上がりを合わせるよう時間をずらしてある。
