B・C排水路側溝放射線モニタにおける  
 $\beta$ 濃度高高警報発生について

<原因調査(詳細)>

2015年4月27日

東京電力株式会社

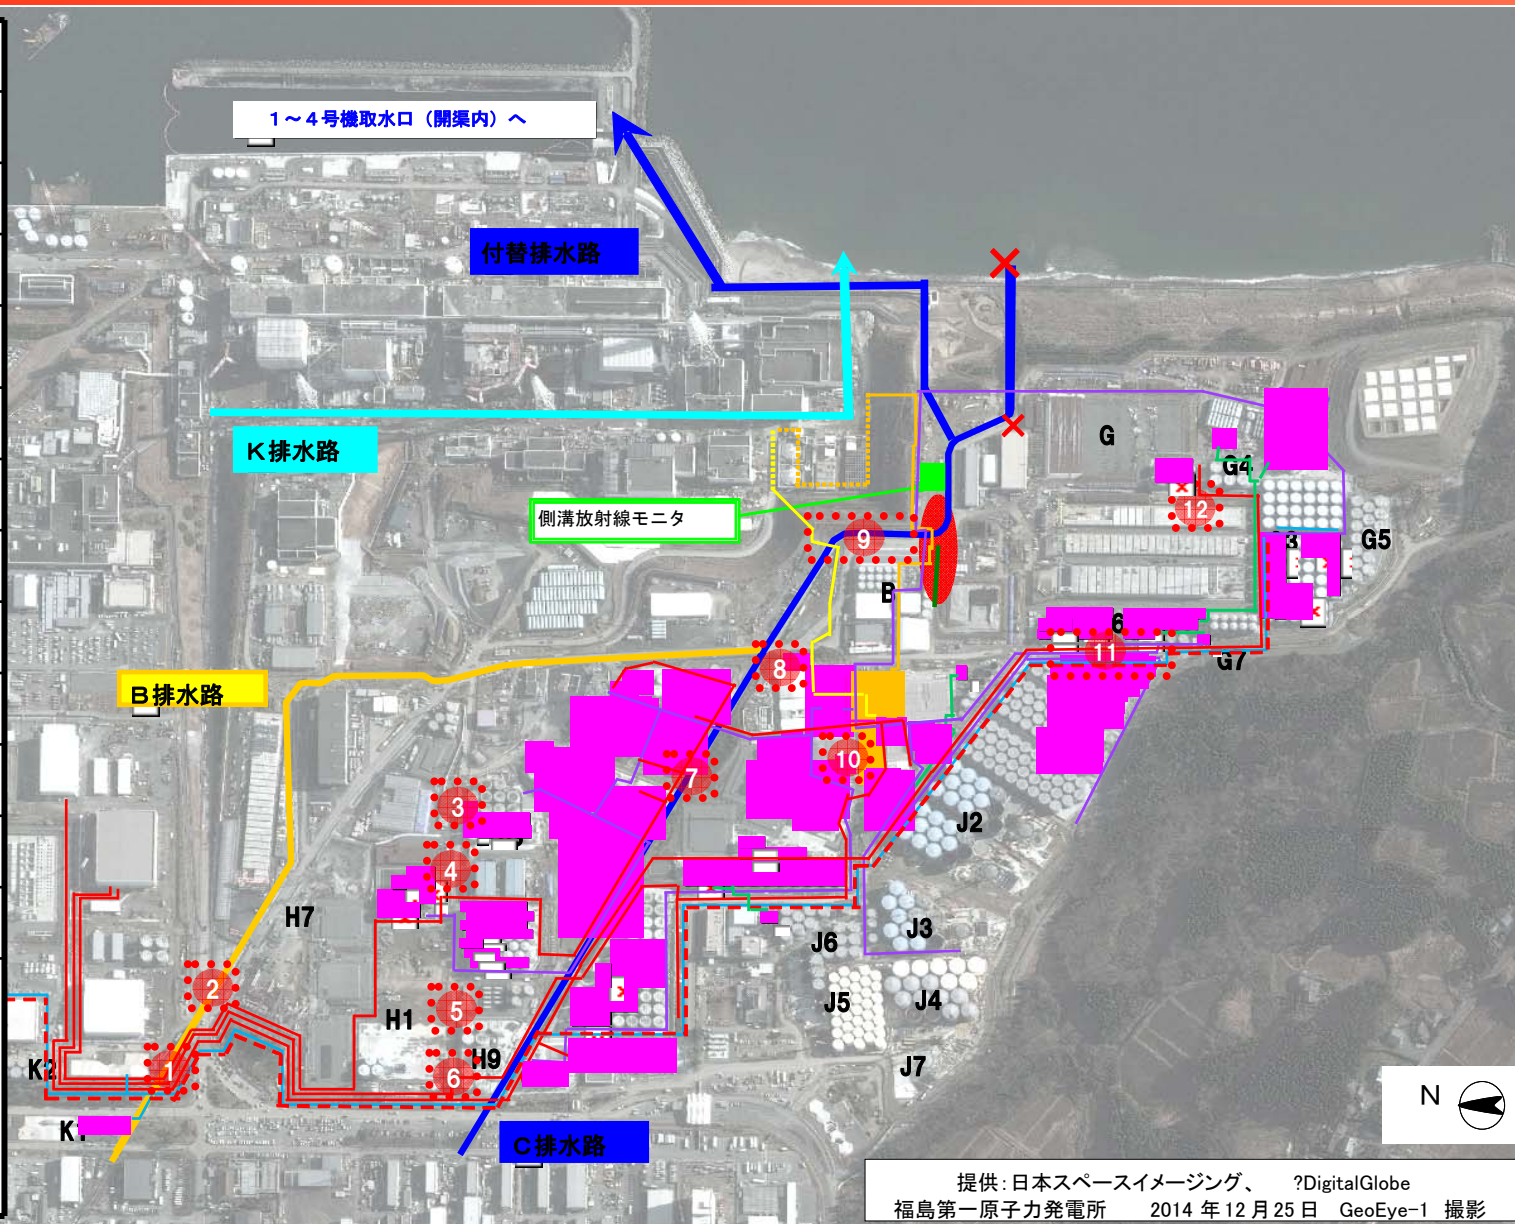
# 【補足11-3】配管からの漏えい箇所の有無に関する調査結果

実施日：4月9日		$\beta + \gamma$ (70 $\mu$ 線量当量率)
①	B排水路 (Kエリア南側)	0.008
②	B排水路 (H7エリア東側)	0.008
③	B排水路枝側溝 (H3エリア北側)	0.003~0.020
④	B排水路枝側溝 (Dエリア北東側)	0.005~1.1 ※1
⑤	B排水路枝側溝 (H9エリア北東側)	0.005~0.090
⑥	B排水路枝側溝 (H9エリア北西側)	0.003~0.006
⑦	C排水路 (H4エリア西側)	0.003~0.090
⑧	C排水路 (B排水路合流南側)	0.12~1.8 ※2
⑨	C排水路枝側溝 (Bエリア東側)	0.014~0.055
⑩	C排水路枝側溝 (H6エリア南東側)	0.014~0.23 ※2
⑪	C排水路枝側溝 (Jエリア東側)	0.002~0.009
⑫	C排水路枝側溝 (Gエリア周辺)	0.002

※1: 当該箇所は、過去にRO濃縮水を地下貯水槽への移送に使用した配管であり、残水がまだ残っている。尚、保温を外した後の線量率測定結果を補足11-4に示す。

※2: 当該エリアは過去に漏えい事象が発生した場所であり、地表面からの影響を受けている。

高濃度汚染水を内包する配管(現在は使用していない配管を含む) から漏えいした汚染水が, 排水路や枝側溝に流入した可能性も考えられることから, 排水路開口部や枝側溝を跨ぐ配管からの漏えいの有無を確認したが, 漏えい箇所はなかった。

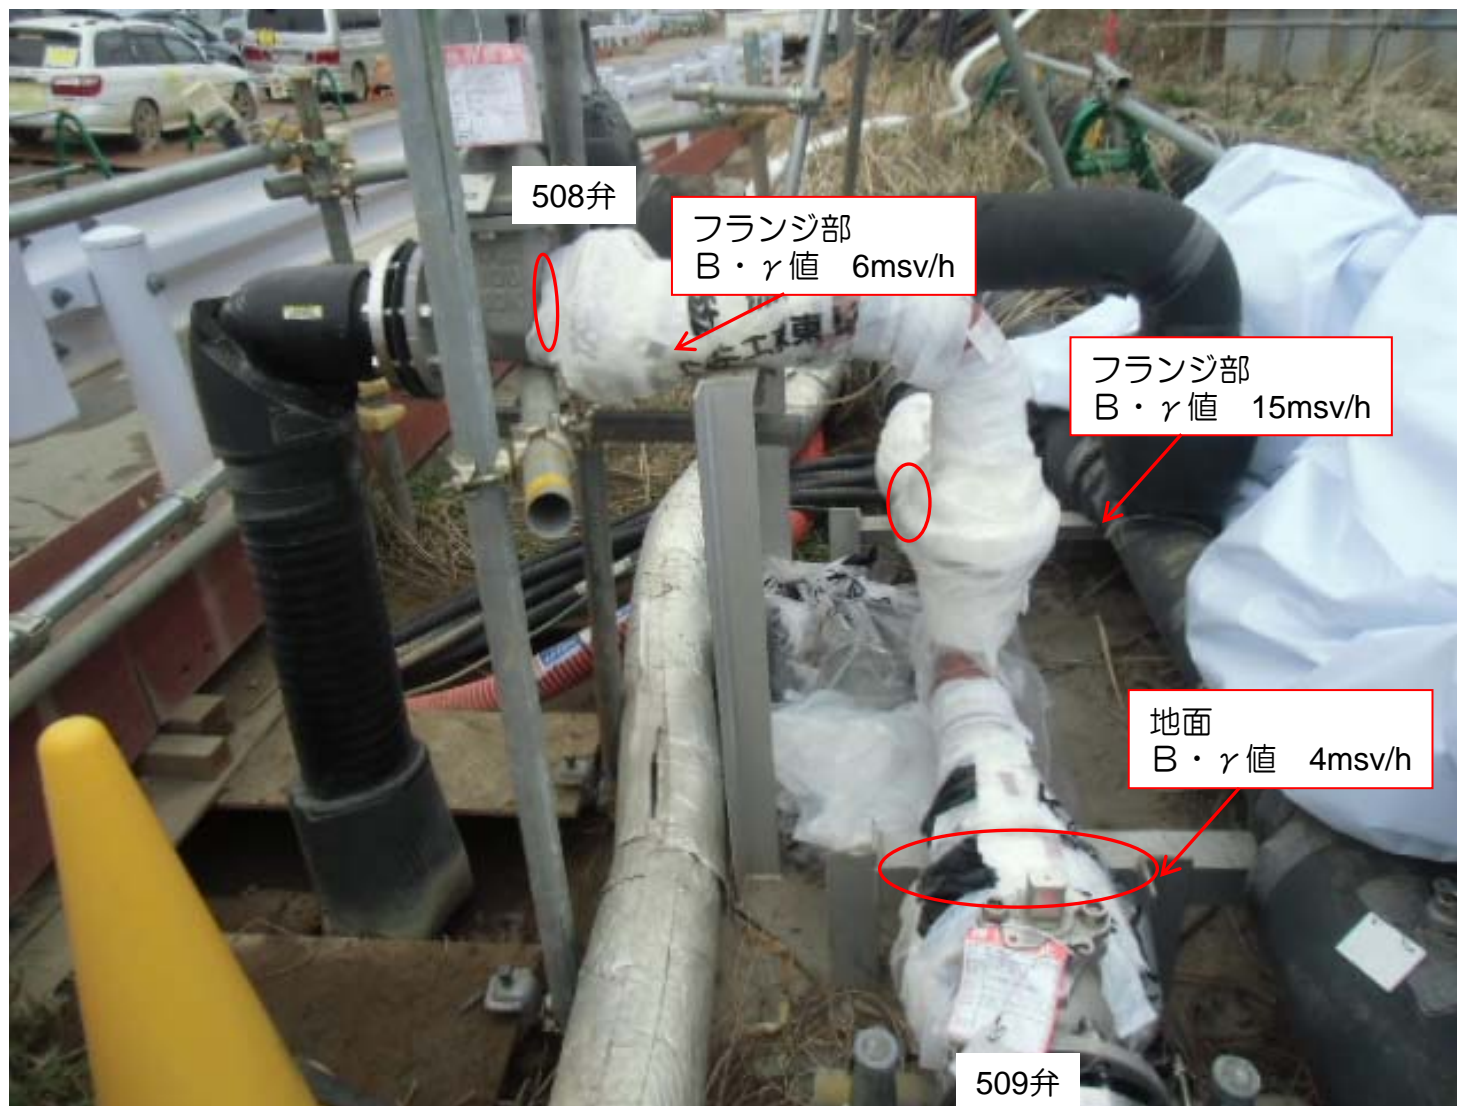
## 【参考11-4】Dエリア北東側の配管で見つかった高線量箇所

保温を外し養生した状況（4月10日）

当該配管は、RO濃縮水を地下貯水槽へ移送した時に使用した配管であり、現在は使用されていない。  
また、保温材上からは漏えいの痕跡は見られなかった。

尚、B排水路からは約100m離れており、相当量の漏えいが無い限り排水路への流入は無いと考えられる。

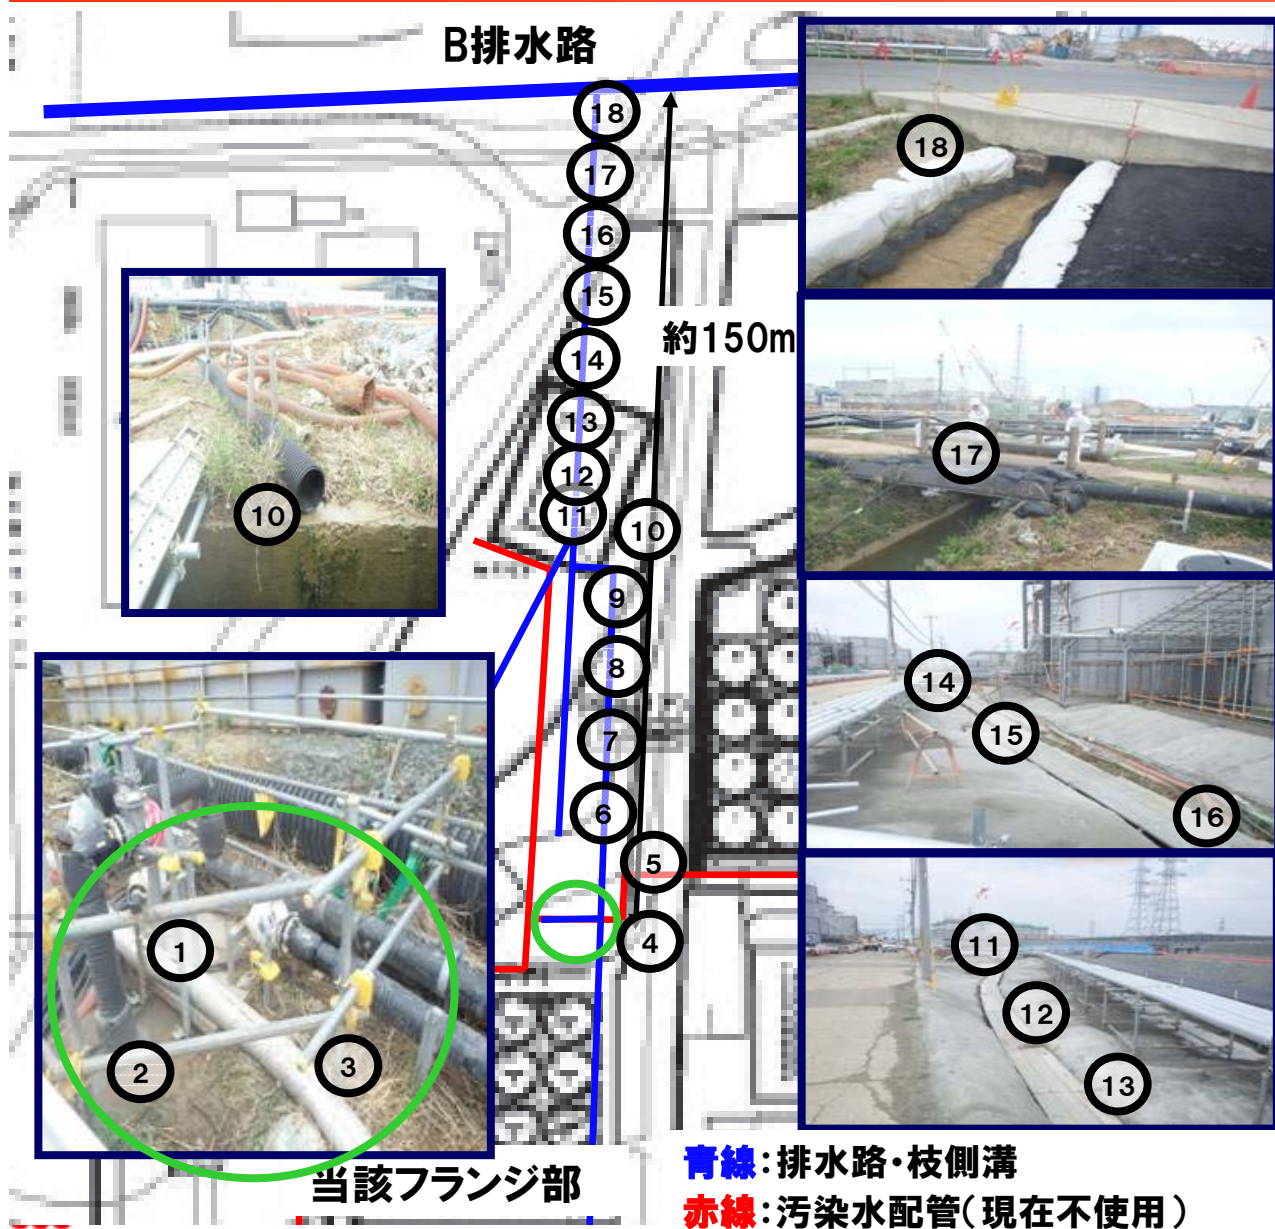
【参考11-6】 Dエリア北東側配管における比較的線量の高いフランジ部の確認したことに基づく排水路流入の可能性に関する調査結果

70 $\mu$ m 線量当量率 (mSv/h)	1cm 線量当量率 (mSv/h)	$\beta$ 線による 70 $\mu$ m 線量当量率 (mSv/h)
①	0.75	0.005	0.745
②	0.010	0.008	0.002
③	0.009	0.009	0.000
④	0.025	0.025	0.000
⑤	0.015	0.015	0.000
⑥	0.009	0.009	0.000
⑦	0.010	0.010	0.000
⑧	0.010	0.007	0.003
⑨	0.007	0.007	0.000
⑩	0.007	0.007	0.000
⑪	0.007	0.007	0.000
⑫	0.007	0.007	0.000
⑬	0.007	0.007	0.000
⑭	0.010	0.010	0.000
⑮	0.010	0.008	0.002
⑯	0.009	0.009	0.000
⑰	0.080	0.070	0.010
⑱	0.020	0.020	0.000

全 $\beta$ 放射能 (Bq/L)	Cs-134 (Bq/L)	Cs-137 (Bq/L)
④	21	4.0	15

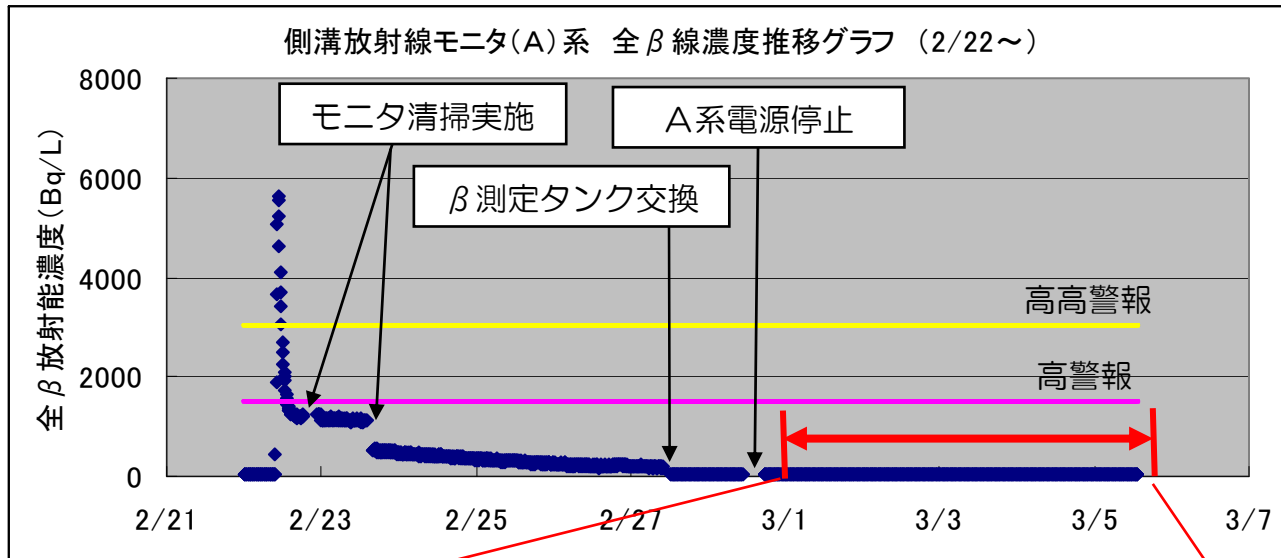
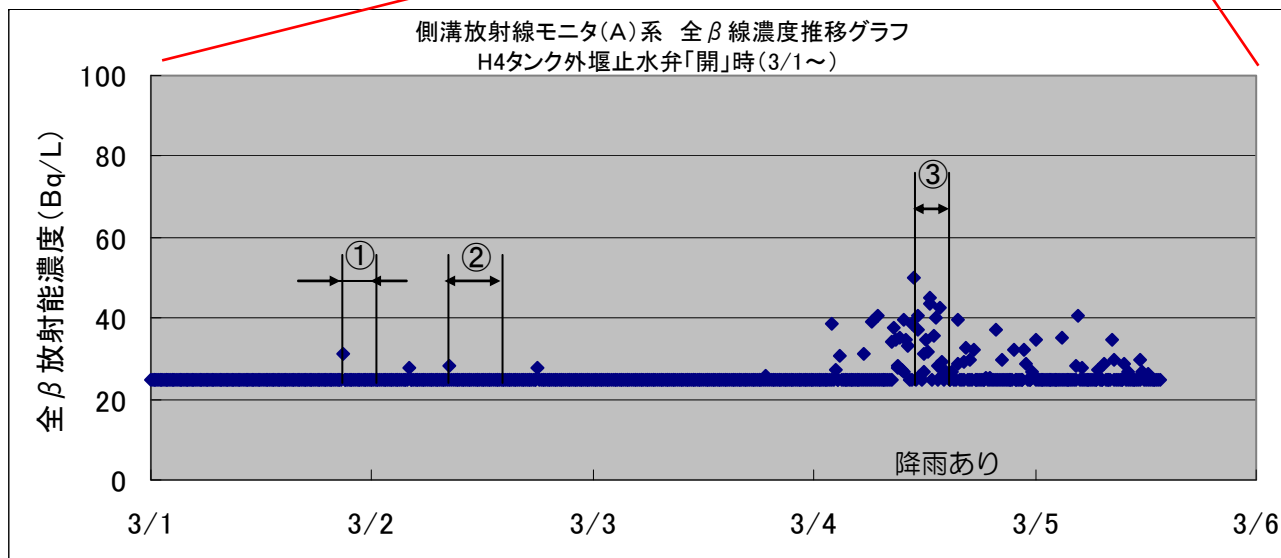
# 参考3. 側溝放射線モニタ(A)系 全β指示値

①②③: H4タンク外堰止水弁を「開」としていた期間

- ① 3/1 21:00～  
3/2 1:00
- ② 3/2 9:00～  
3/2 15:00
- ③ 3/4 11:00～  
3/4 15:00

注意：βモニタについては、排水路の水が置換されるまでには時間を要するため、時間遅れが生じる

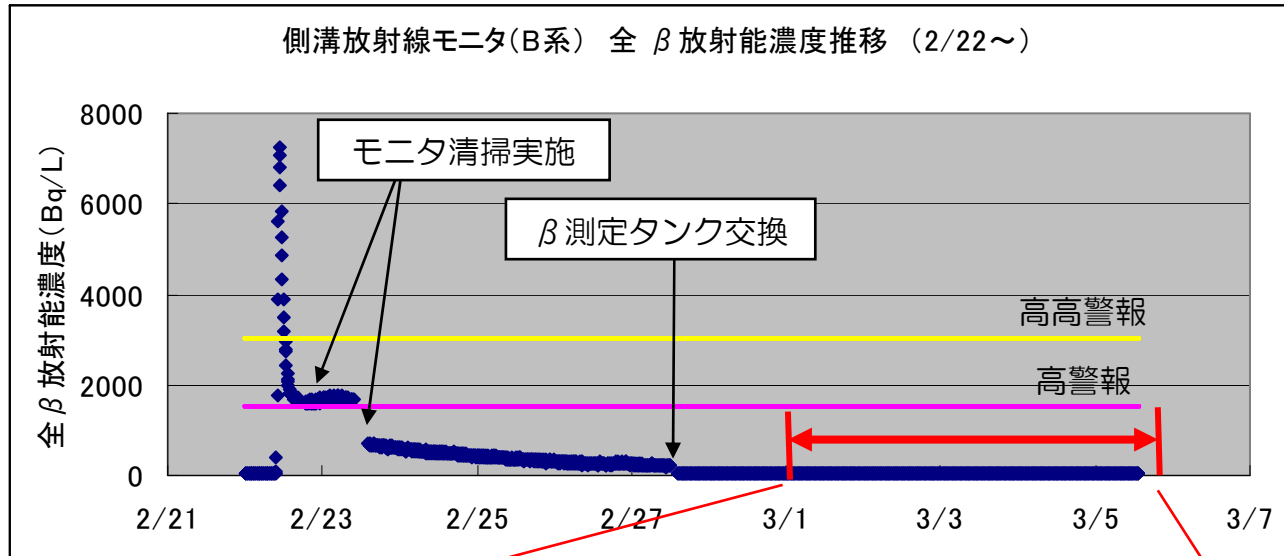
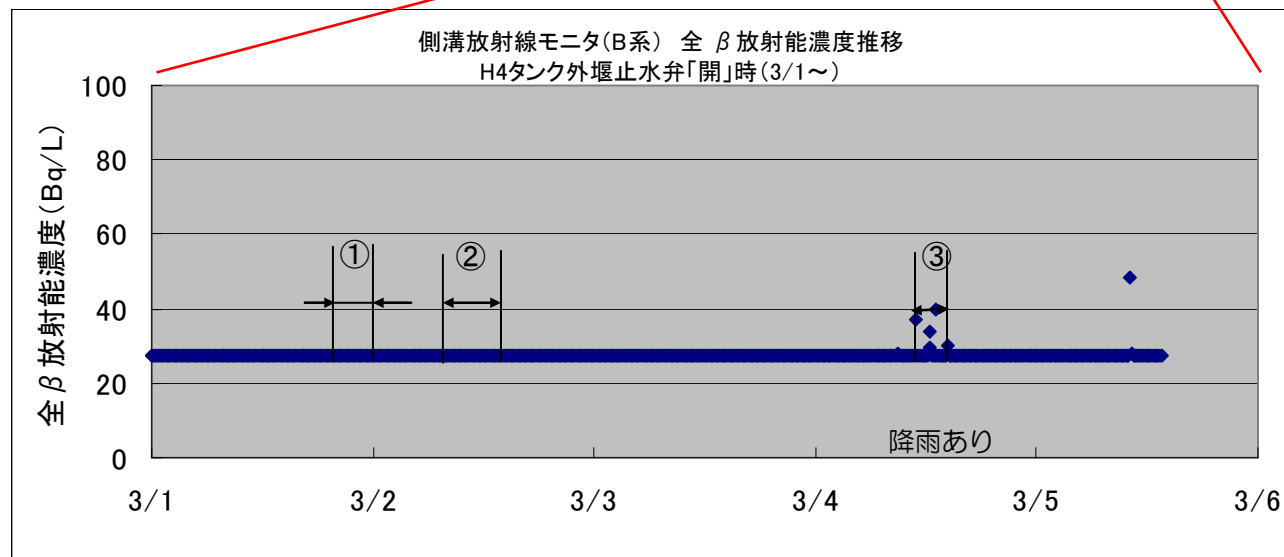
# 参考4. 側溝放射線モニタ(B系) 全β指示値

①②③:H4タンク外堰止水弁を「開」としていた期間

- ① 3/1 21:00～  
3/2 1:00
- ② 3/2 9:00～  
3/2 15:00
- ③ 3/4 11:00～  
3/4 15:00

注意：βモニタについては、排水路の水が置換されるまでには時間を要するため、時間遅れが生じる
