福島第一原子力発電所 1号機  
建屋カバー解体時における飛散抑制対策の一部変更と  
今後のスケジュールについて

2015年7月15日

東京電力株式会社

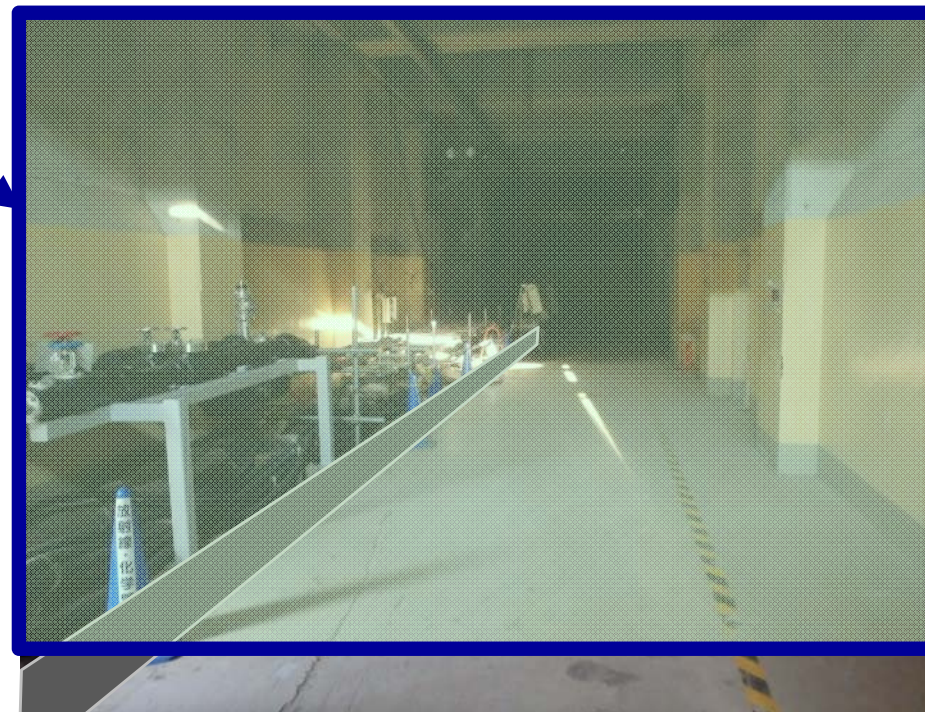
# 防風カーテン設置位置

- 大物搬入口・大物搬入口横扉からの風流入を抑制できる位置に設置
- 大物搬入建屋内開口部の閉塞率が90%以上となるように設置

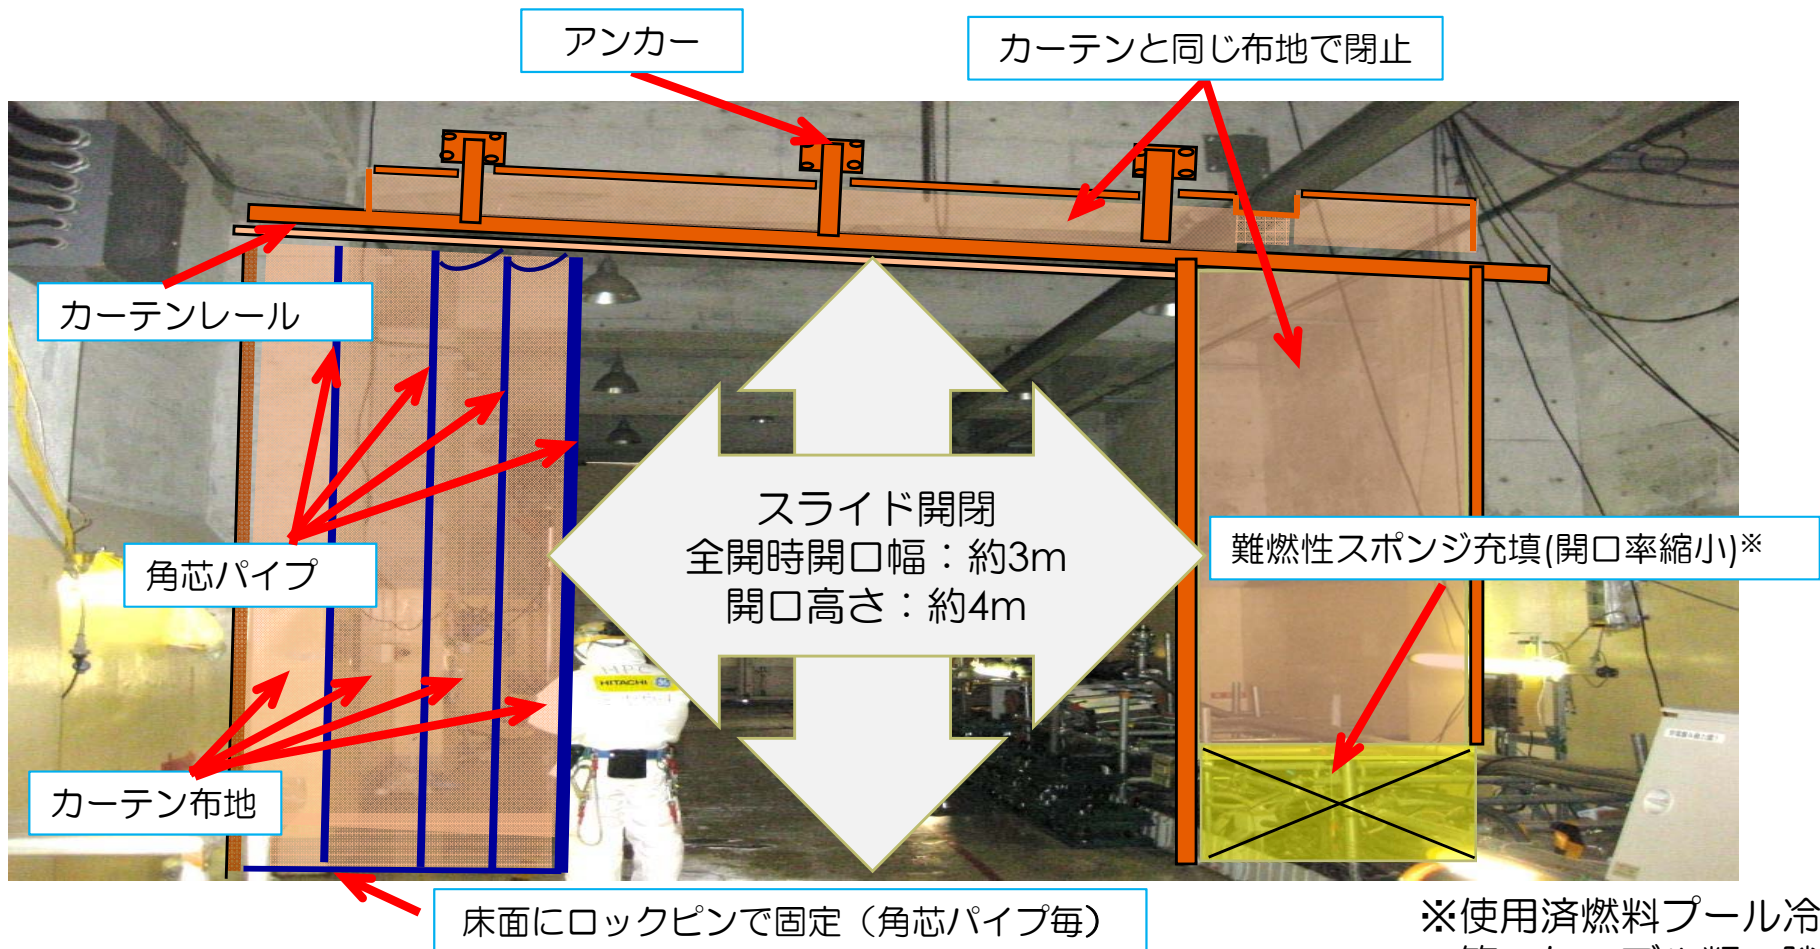
# 防風カーテンイメージ

※使用済燃料プール冷却系の配管・ケーブル類の間隙はスポンジ等を詰め、風流入抑制を図る

布地使用	ポリエステル100% (糸入り透明タイプ) ポリ塩化ビニール樹脂コーティング
	防災 (建築養生Ⅱ類適合品)
	厚み: 0.5mm
風荷重耐圧	10m/s

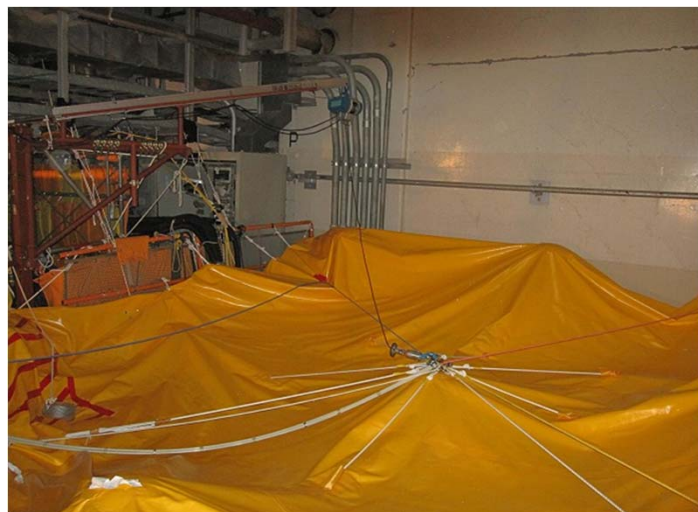
2014年6月の設置状況

- ◆ 原子炉建屋3階機器ハッチ開口部に設置（2014年6月）したバルーンについて、作業員が当該建屋1階開口部下部より見上げたところ、南側に開口があるように見えるとの連絡を受け（2015年5月21日）、当社監理員が監視用に設置したカメラで確認したところ、バルーンが所定の位置に設置されていないことを確認した。  
その後、ただちに現場に出向き確認したところ、南側の一部がずれていることを確認した。

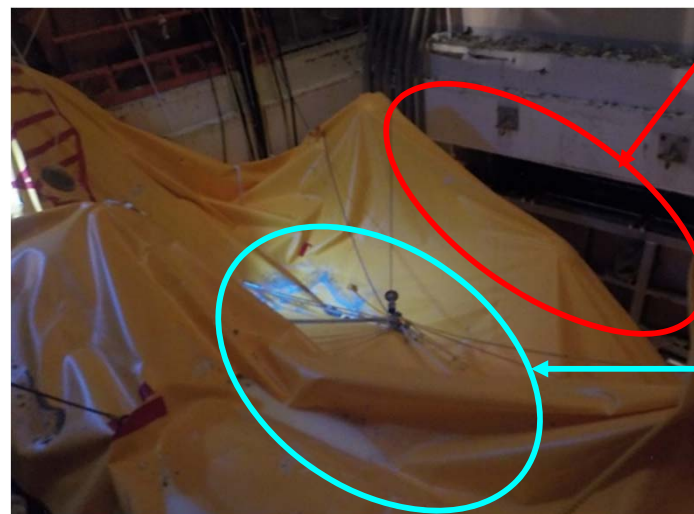
現在のずれている状況  
(2015年5月21日撮影)

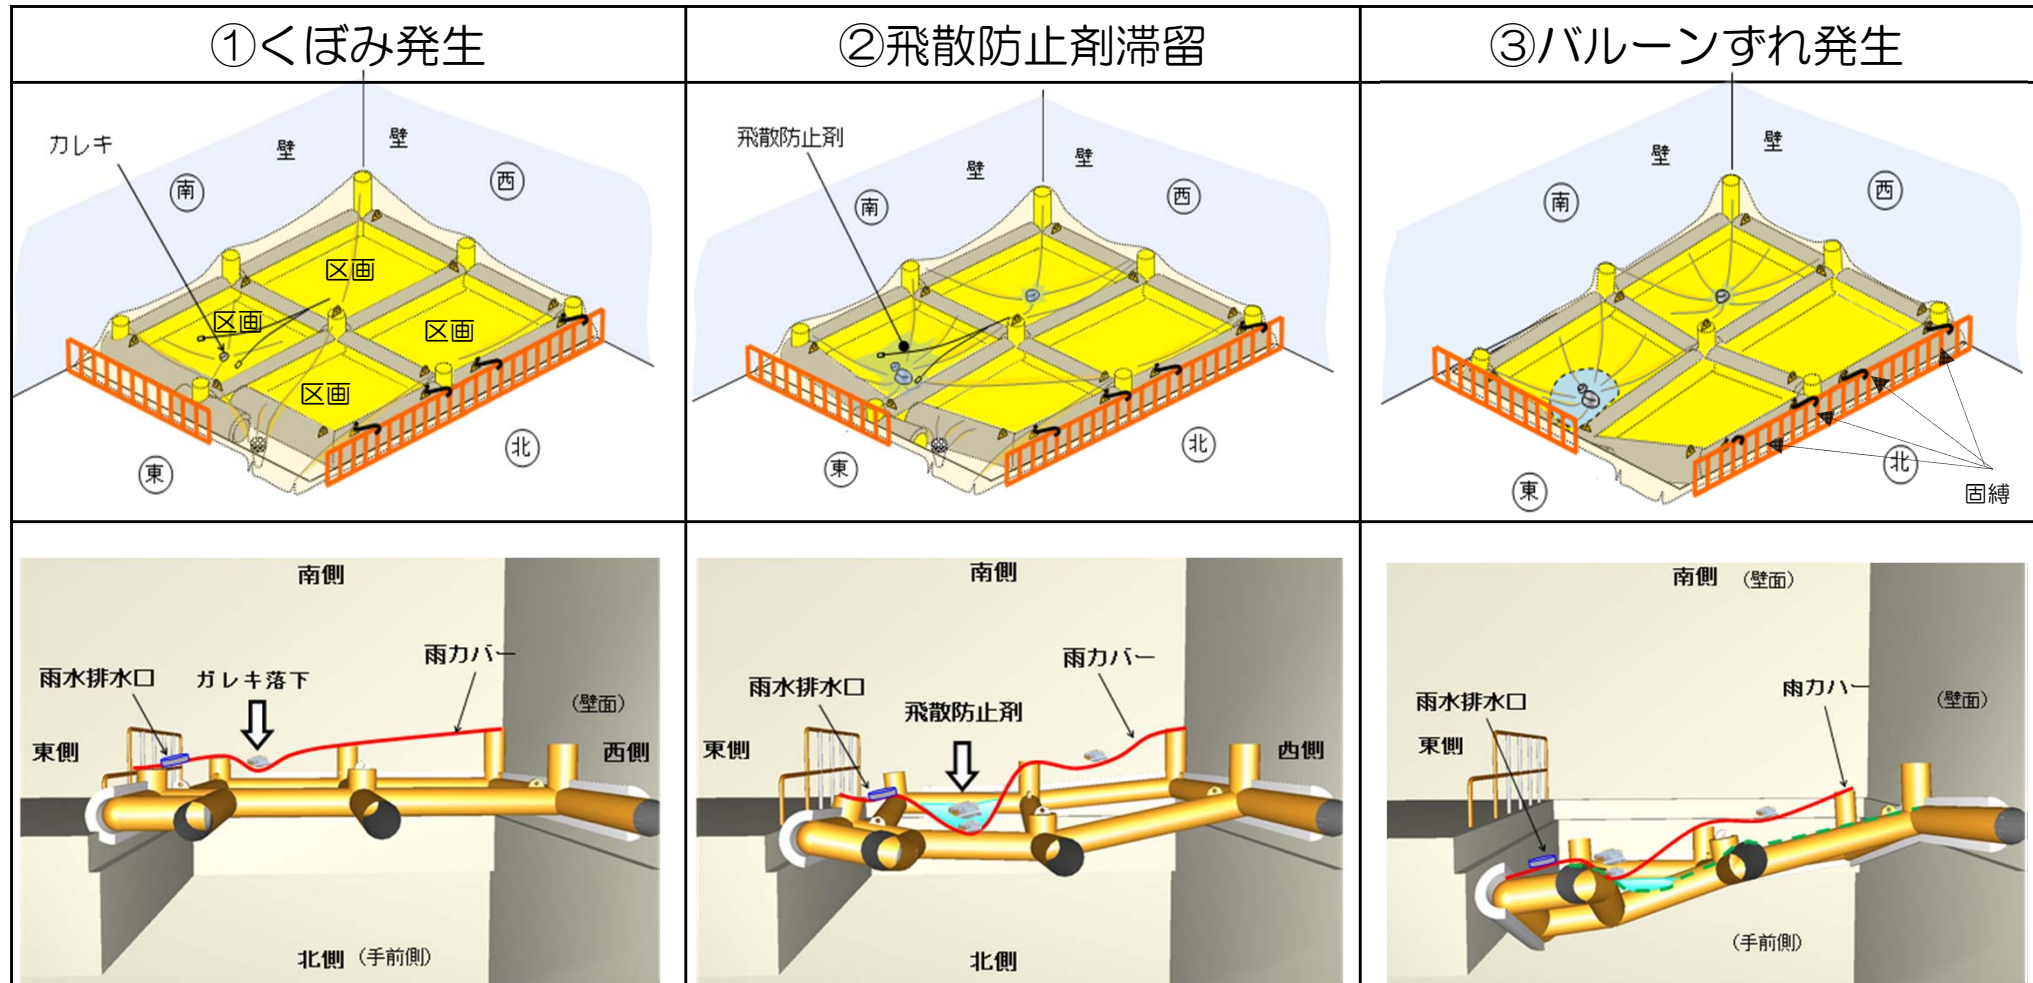
# (参考) バルーンずれ事象の推定原因

- ①バルーンを覆っていた雨カバー上にガレキが落下し、雨カバーにくぼみが発生。
- ②雨カバー上に飛散防止剤が流れ落ち、くぼみ部に溜まる。
- ③飛散防止剤等の重みによりバルーンの南東側からずれが発生。北側は固縛されていたことから南側にずれが発生。なお、飛散防止剤及びガレキの推定合計重量は約70kgで設計荷重30kg(1区画)を超過した。

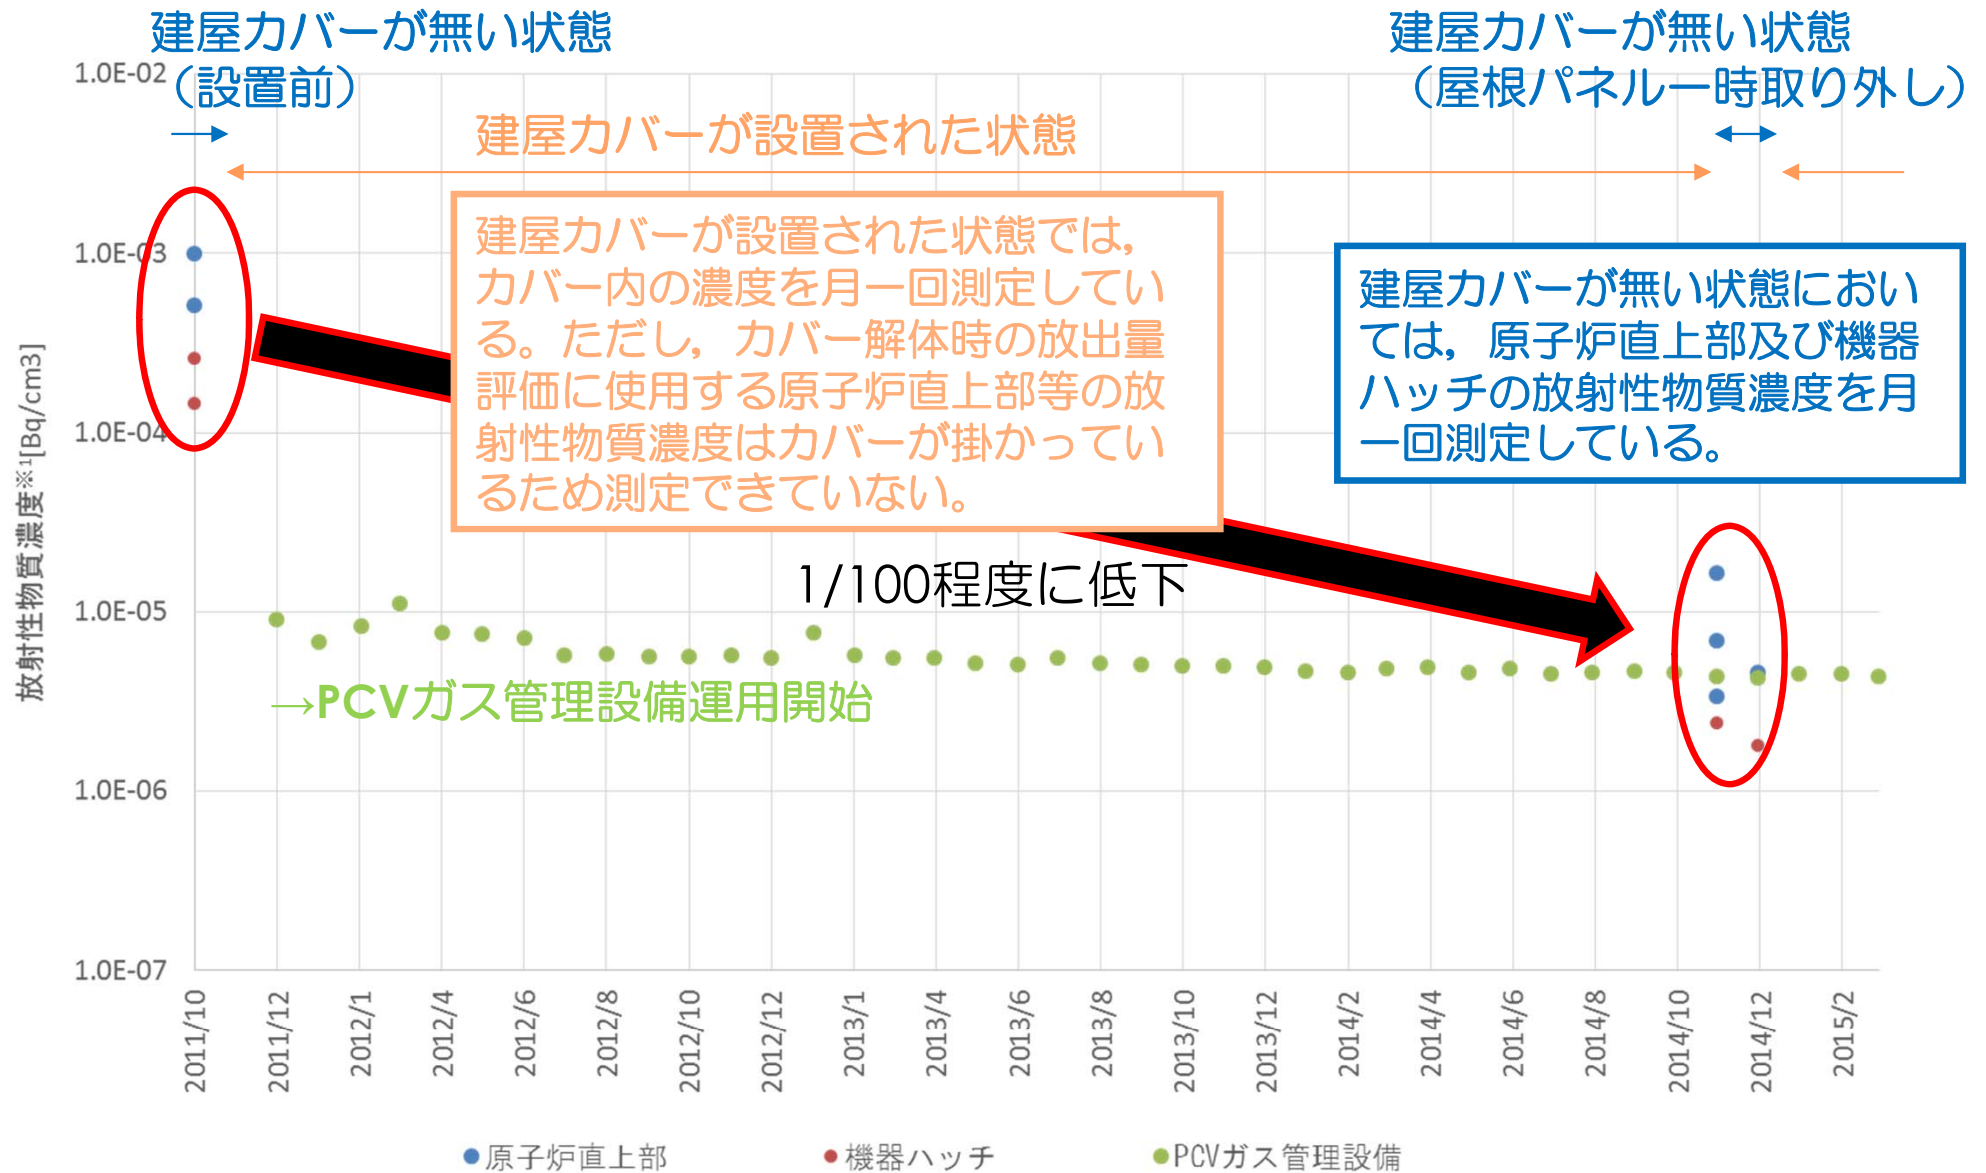
# (参考) 建屋カバー解体時の放出量評価に用いた放射性物質濃度

※1 放射性物質濃度に関しては、Cs134とCs137の合算値
