# 3号機使用済燃料プール内からの FHM本体撤去について

平成27年7月15日  
東京電力株式会社

# 瓦礫撤去手順案（概略）

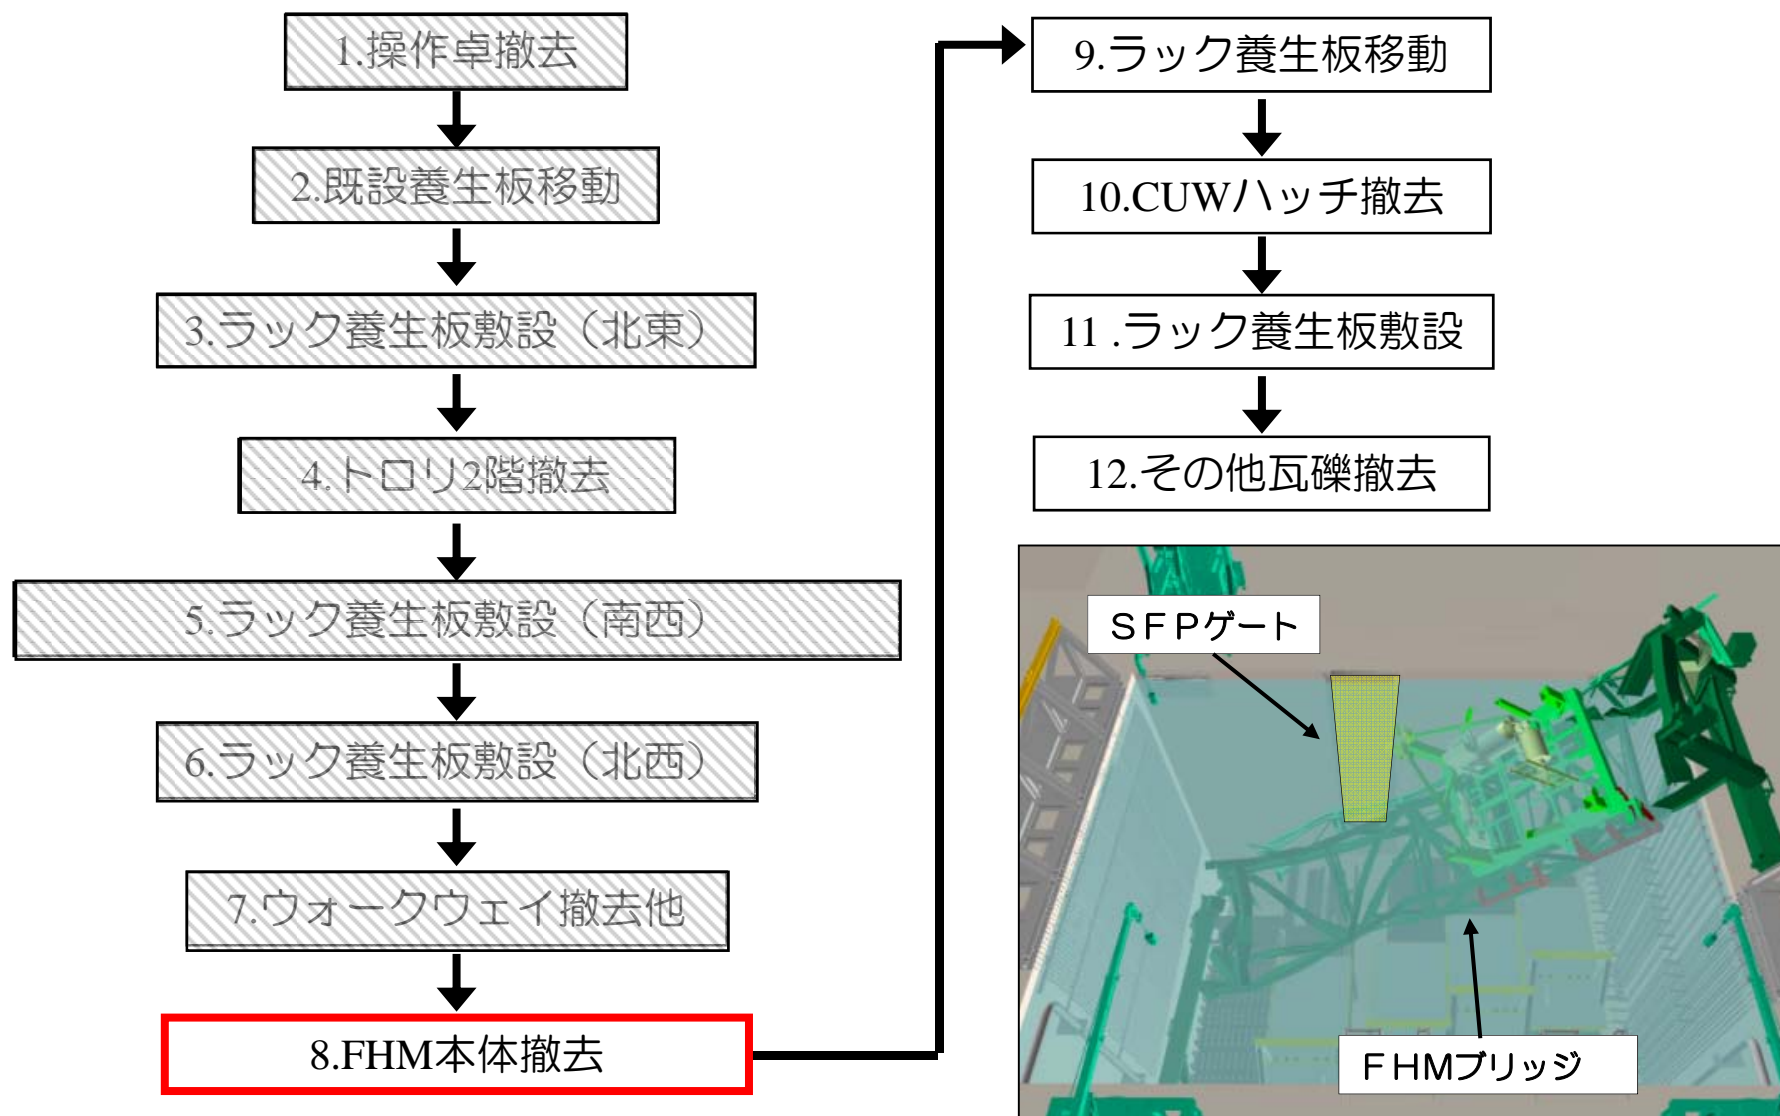
FHM本体とSFPゲートの位置関係

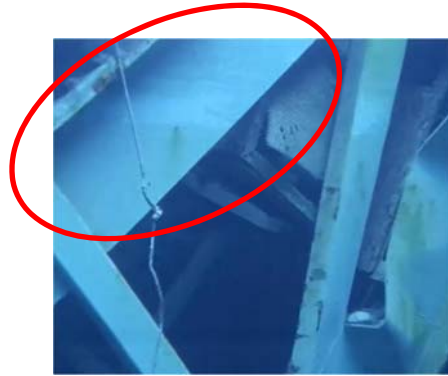
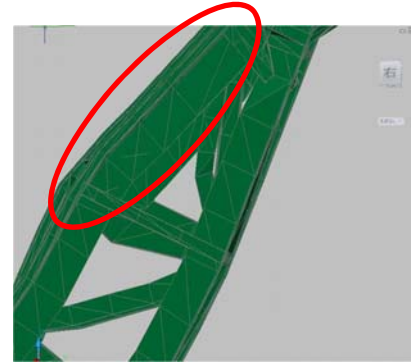
現場

3DCADモデル

（代表例）ブリッジ相違確認

：(b)東側把持位置確認結果

→上弦材にき裂・変形はなく，現場と3DCADモデルに相違はない。

項目	確認内容	確認結果	撤去計画見直し
(a) 近傍瓦礫	堆積位置に相違はないか	現場と3DCADモデルに相違はない。	不要
(b) 把持位置	東側挿入位置の上弦材にき裂・変形等はないか	上弦材にき裂・変形はなく、現場と3DCADモデルに相違はない。	不要
(c) 把持位置	西側把持位置の上弦材にき裂・変形等はないか	上弦材にき裂・変形はなく、現場と3DCADモデルに相違はない。	不要
(d) 干渉	東側挿入位置にアクセスする際に干渉する部材はないか	3DCADに反映しきれない変圧器盤があるものの、挿入スペースは確保されているため、撤去計画に影響はない。	不要
(e) 干渉	西側把持位置にアクセスする際に干渉する部材はないか	縦材に座屈があり、現場と3DCADモデルに相違はあるものの、西側把持のアクセスに支障がないため、撤去計画に影響はない。	不要
(f) 干渉	SFP壁面、FHMルールとブリッジが接続していないか	接続箇所として考えられるブリッジ東側エンドトラックとの接続はない。	不要
(g) 部材の欠落	東側挿入位置の上弦材に欠落はないか	現場と3DCADモデルに相違はない。	不要
(h) 部材の欠落	西側把持位置の上弦材に欠落はないか	現場と3DCADモデルに相違はない。	不要

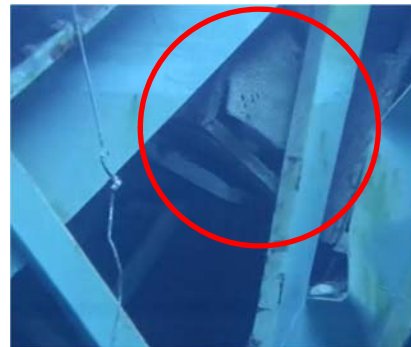
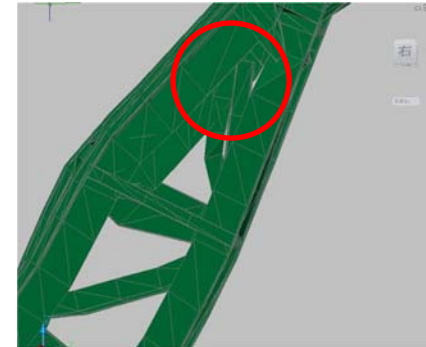
現場

3DCADモデル

（代表例）ブリッジ相違確認

：(d)干渉確認結果

→3DCADに反映しきれない変圧器盤があるものの，挿入スペースは確保されているため，撤去計画に影響はない。

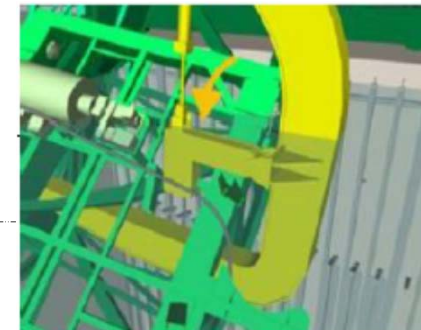
把持状況図

東側把持位置，挿入位置に影響がないことを確認

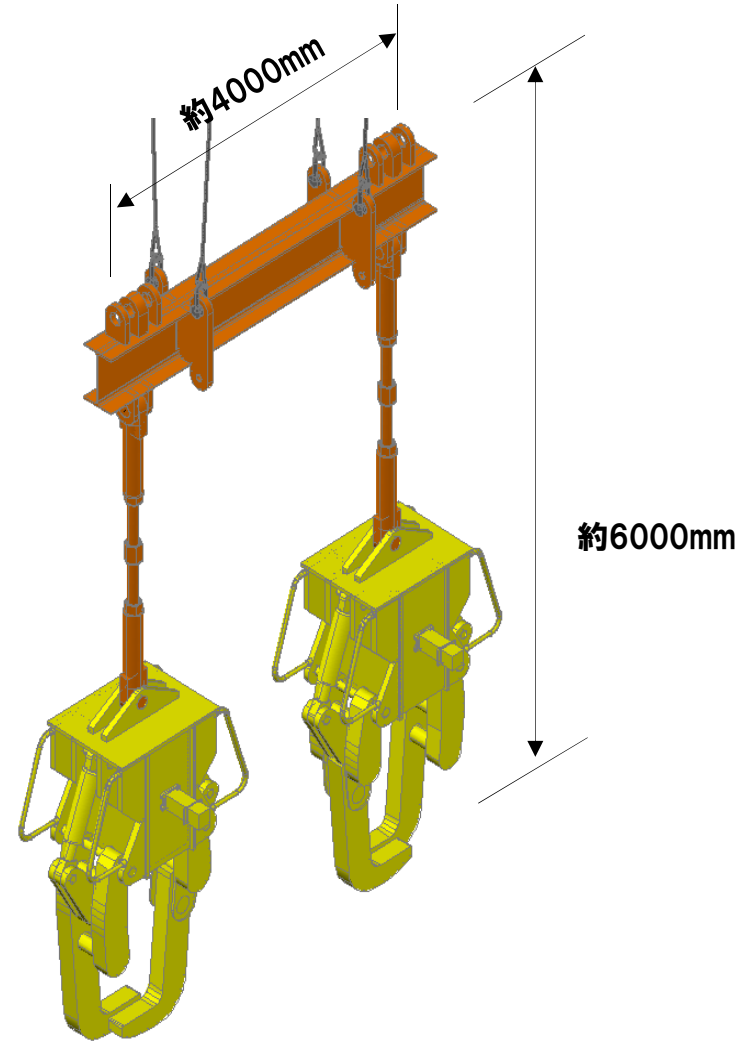
FHM西側吊具 外形図

② FHMを確実に吊り上げるために新撤去治具を製作

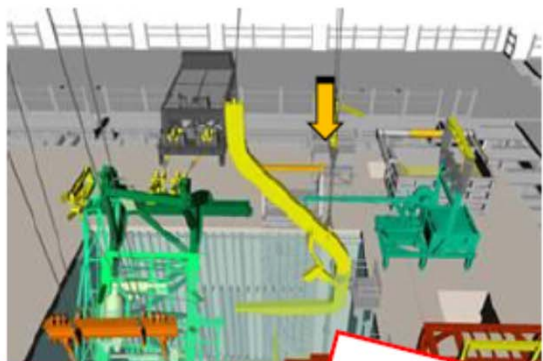
2)FHM ブリッジ東側吊上げ挿入

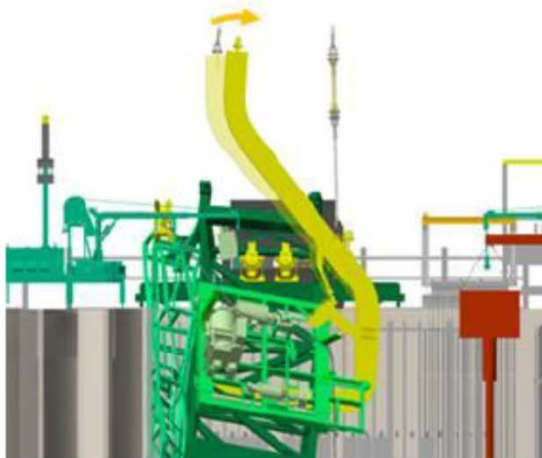
4)FHM 東側取扱具挿入

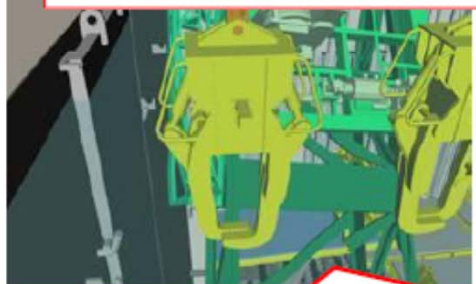
(近景)

※カメラ側を西に向けた状態でアクセス

**リスク**  
 北壁面、プールゲートとの接触  
 →固定監視カメラ（北西）による 監視
