構内排水路の対策の進捗状況について (K排水路対応状況)

2015年11月5日
東京電力株式会社
福島第一廃炉推進カンパニー
福島第一原子力発電所

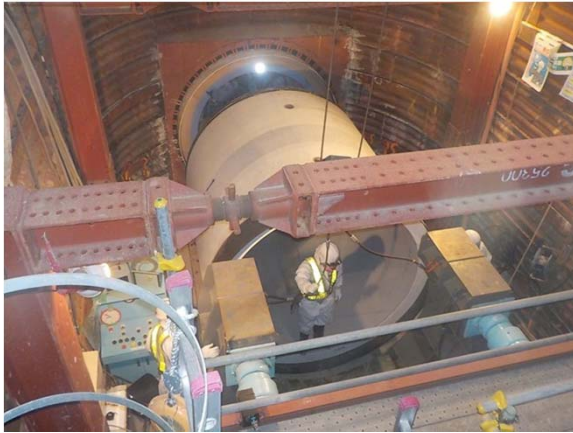
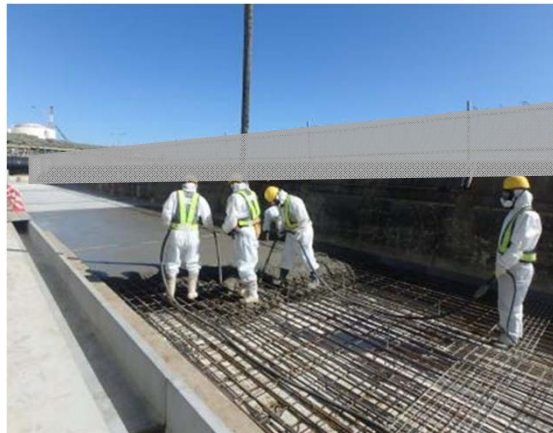
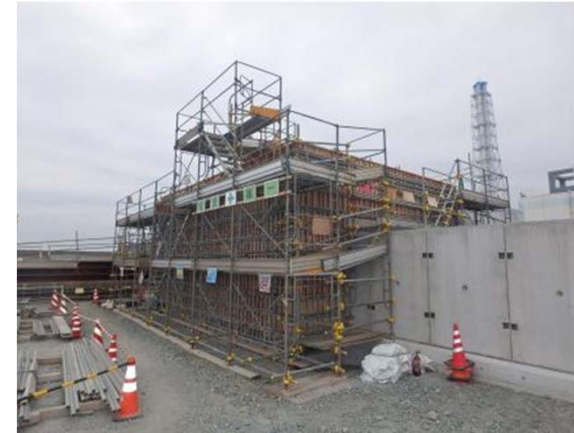
- K排水路の港湾内への付替工事を行う。H27.5.22より開始し、現在、トンネル部の推進、排水路基礎床版の構築中、H27年度内工事完了に向け昼夜作業にて実施。

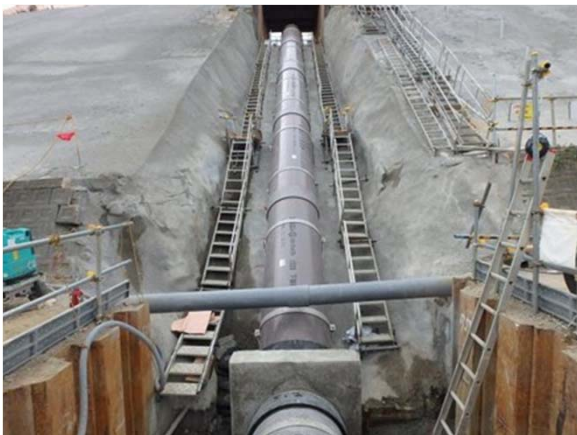
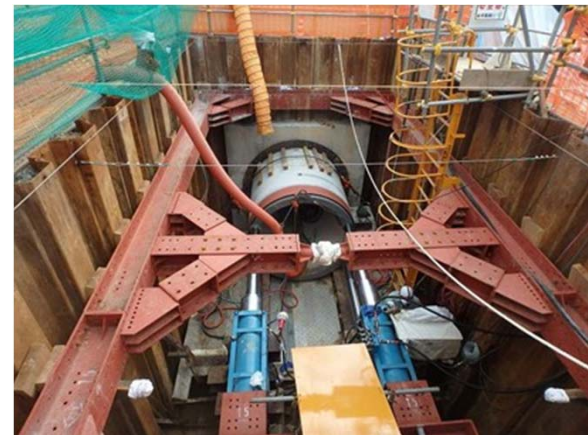
- 広域フェ - シングにより、排水路に流入する雨水量が増加するため、特にフェ - シング実施中の地下水バイパスエリア、西側エリアについて流域変更した雨水の排水路を新設する。H27.5.11より工事開始

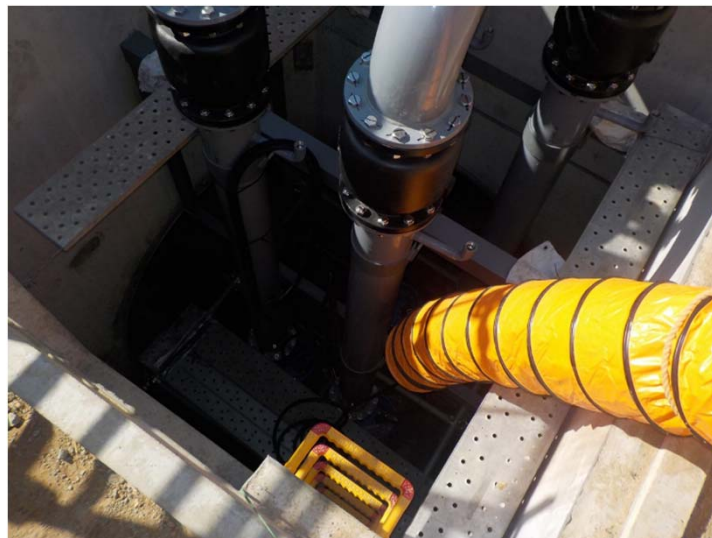
写真 地下水BPエリア枝排水路ポンプ(4台)設置状況

- 強い降雨時に、ポンプの最大移送能力を超える流量となり、仮堰からの一部排水事象が数回発生したことを受けて、追加対策を検討。
- 新設排水路が完成するまでの暫定対策として、地下水BPエリアの枝排水路の集水枡から、B排水路の中継ピットまでポンプ移送を行う(10月30日設置完了)。

- ・ポンプ：4台
- ・移送配管：約20m
- ・電源：仮設ディーゼル発電機：1台
同予備機：1台

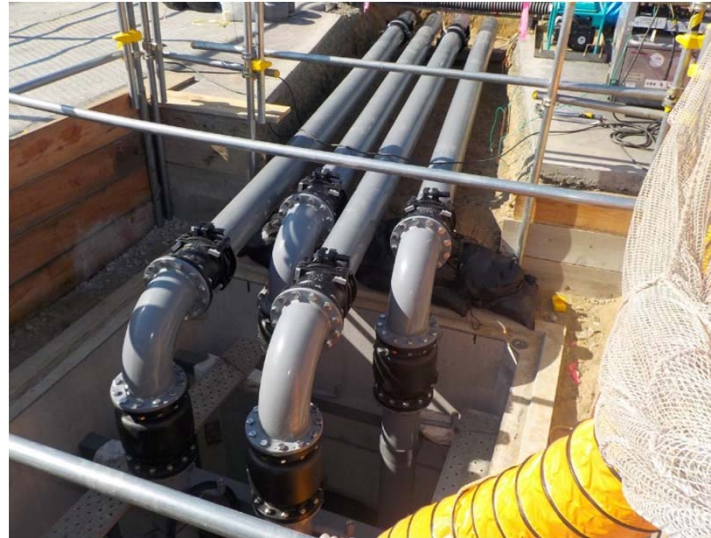
写真 地下水BP→B排水路への移送配管設置状況

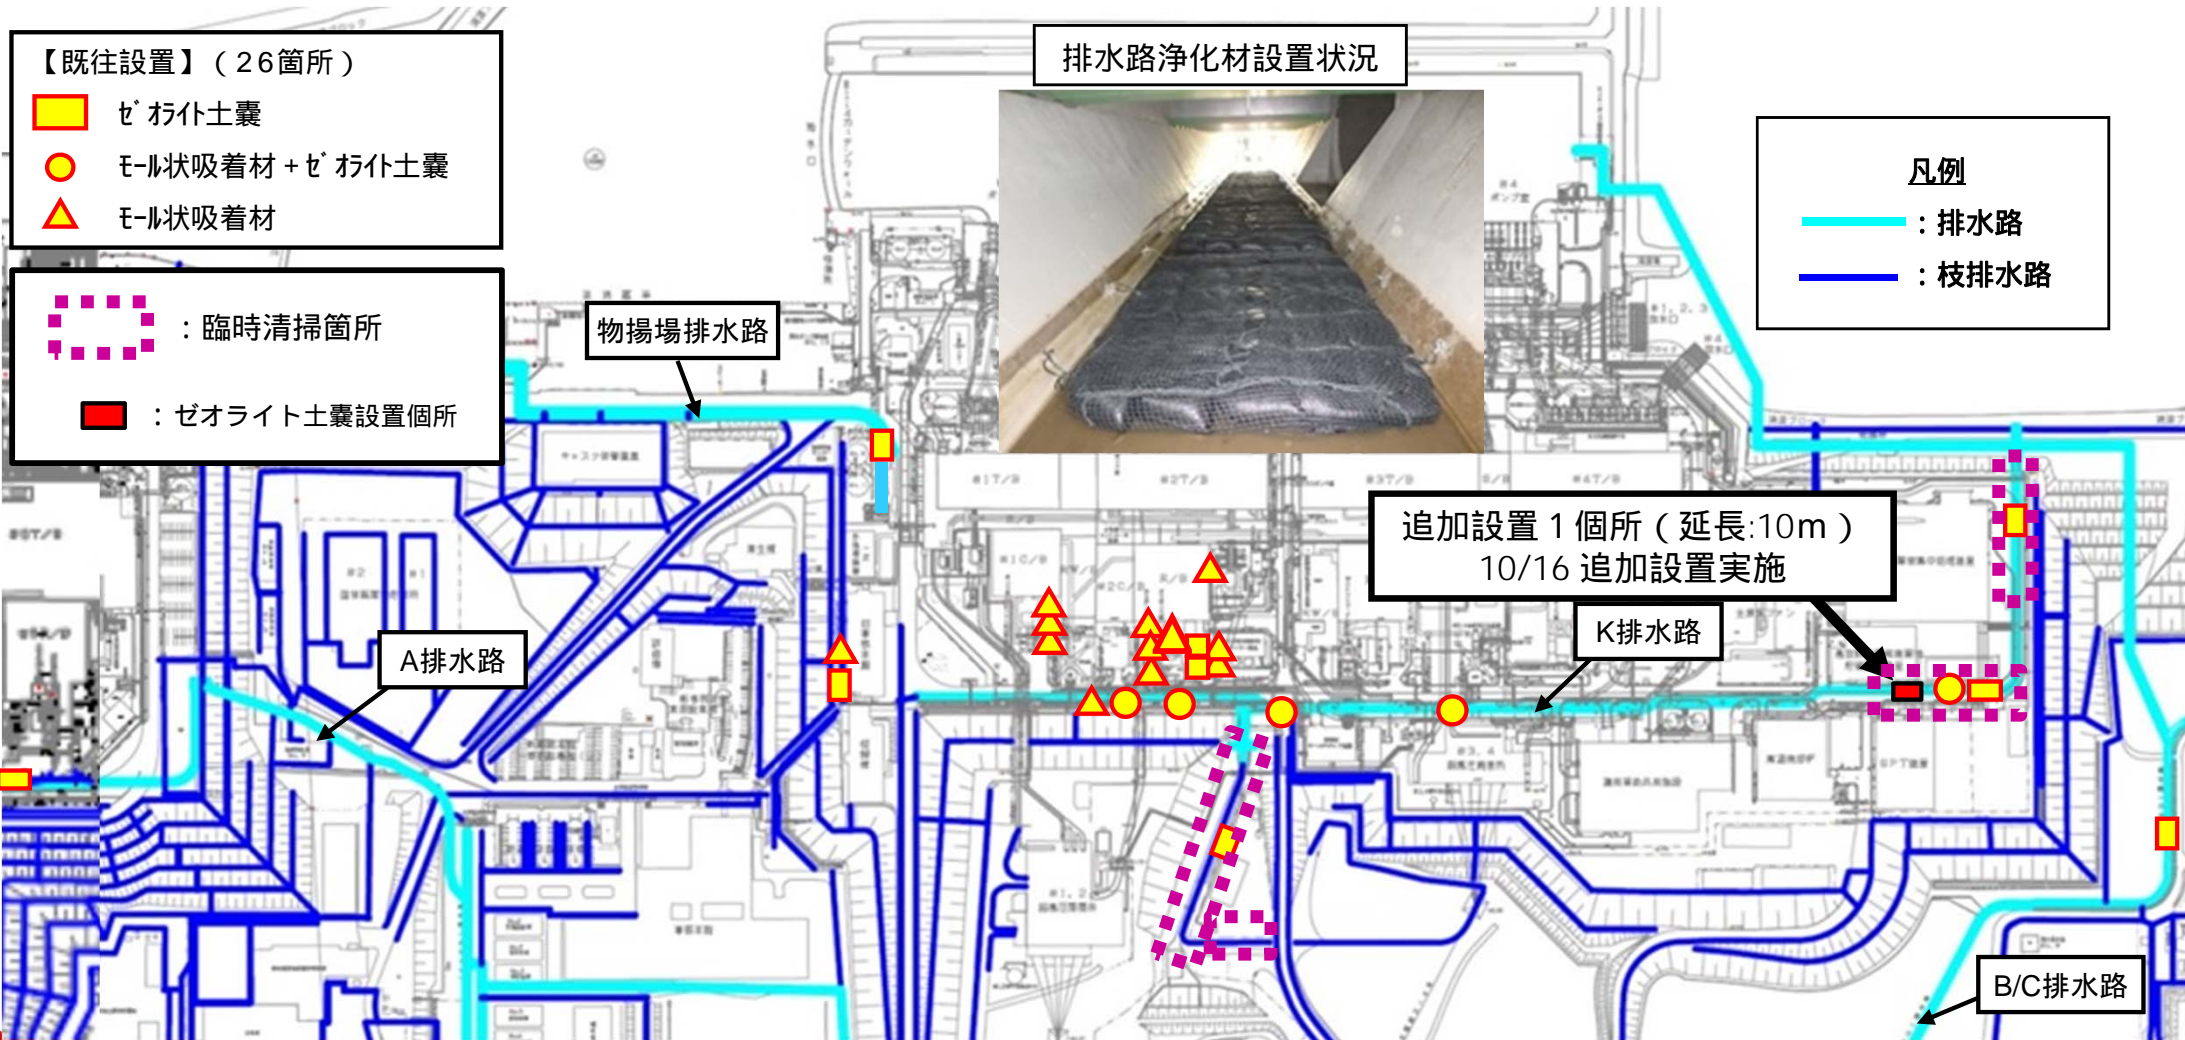
2-2-1. 排水路への対策（浄化材の設置状況）

- 5月の移送ホース漏えいや梅雨等による降雨の増加による排水濃度の上昇を踏まえて、K排水路の臨時清掃を実施し、ゼオライト土嚢の追加設置を実施。
- 未採取の枝排水路について、採水用の堰を設置し、調査を実施中。
- 排水性状（イオン状・粒子状）の調査結果等を踏まえて浄化材を選定し、追加設置する予定。

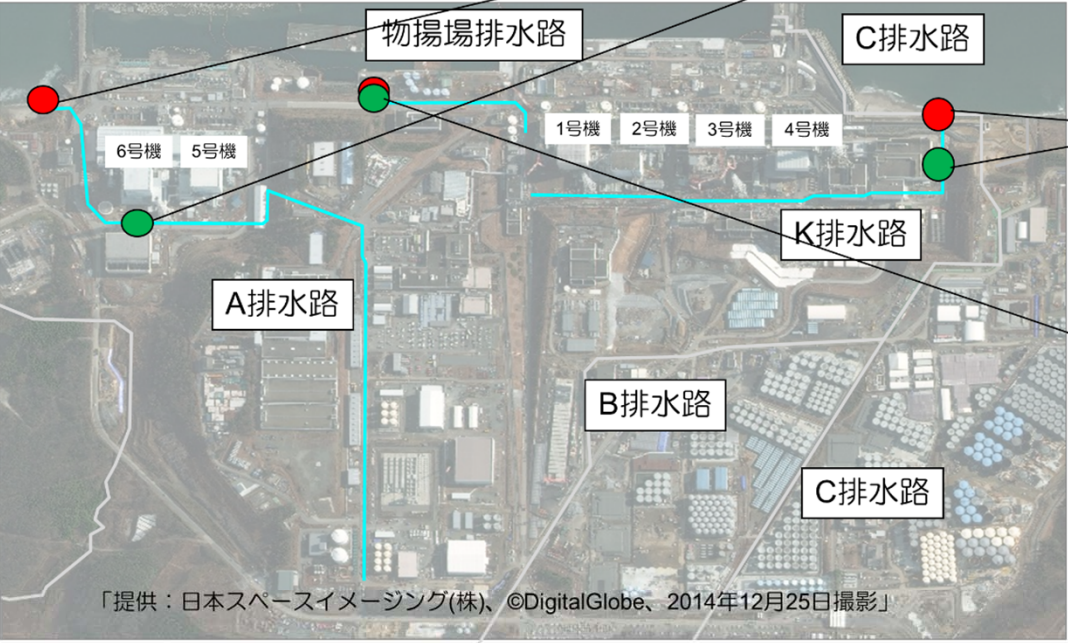
- 9月下旬からは降雨が少なく、K排水路、物揚場排水路も濃度が低下。
- K排水路については、臨時清掃を終了し、吸着剤を追加設置。

● 採水地点 (2015年1月14日以前)
 ● 採水地点 (2015年1月19日以降)
