柏崎刈羽原子力発電所では津波への対策を進めています

東北地方太平洋沖地震時の津波の調査結果

柏崎刈羽原子力発電所の取り組み

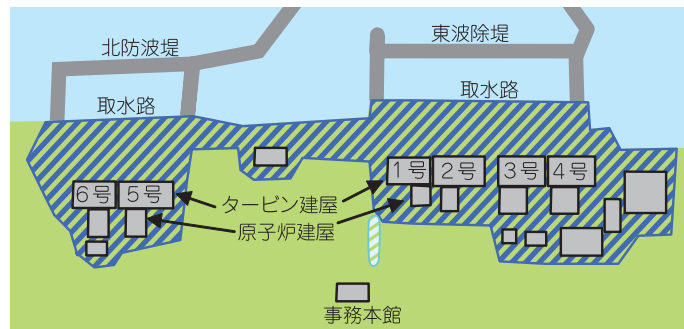
海側エリアの全域と主要建屋設置エリアのほぼ全域において、基準水位から約14～15m（1～4号機で地表から約4～5m）浸水しました。

福島第一原子力発電所における津波の状況（概念図）

海 浸水した場所
遡上により浸水した場所

非常用ディーゼル発電機（1～5号機：2台、6号機：3台）は6号機の1台を除き使用不能。

冷却用の海水ポンプが浸水により全台使用不能。

福島第一原子力発電所では、福島第二原子力発電所に比べより大きな浸水域、浸水高であったため津波の影響が大きくなりました。

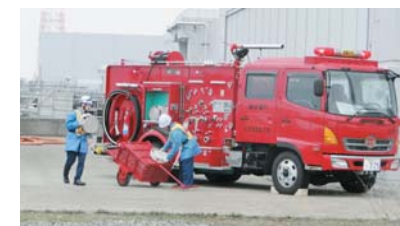
◆柏崎刈羽原子力発電所でも、想定を超える津波による浸水で電源がなくなることや原子炉と使用済燃料プールが冷やせなくなった場合を想定して新たに電源車や消防車などを配備しました。

◆これらの資機材を使って4月11日に訓練を行い、ケーブルやホースに不足はないか、体制や手順が十分か確認しました。

消防車による代替注水

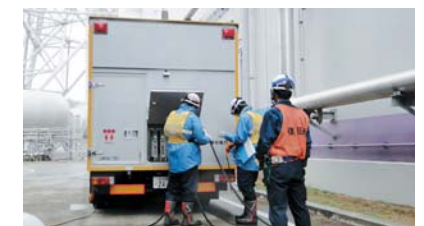
電源車による代替電源
