第15回「柏崎刈羽原子力発電所の透明性を確保する地域の会」

第15回「地域の会」定例会資料

津波とは 発生の仕組みとその特徴

過去の津波と柏崎刈羽原子力発電所における津波評価

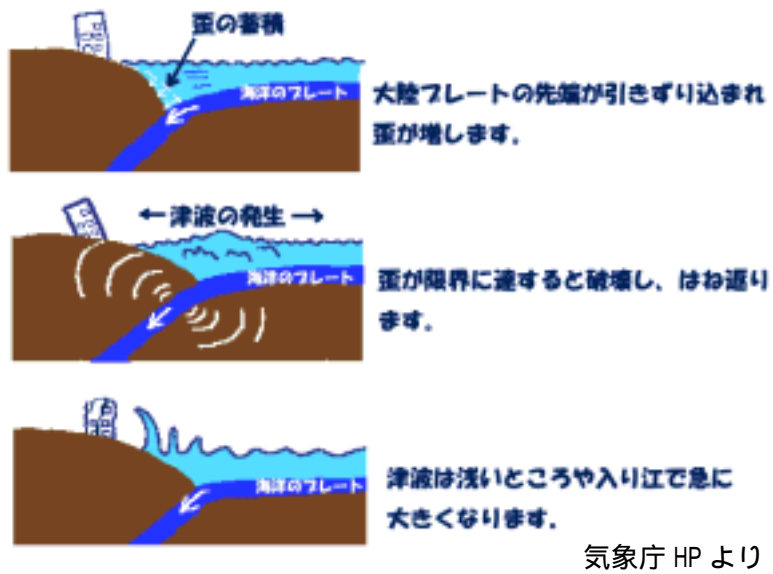
例) プレート境界での発生の仕組み

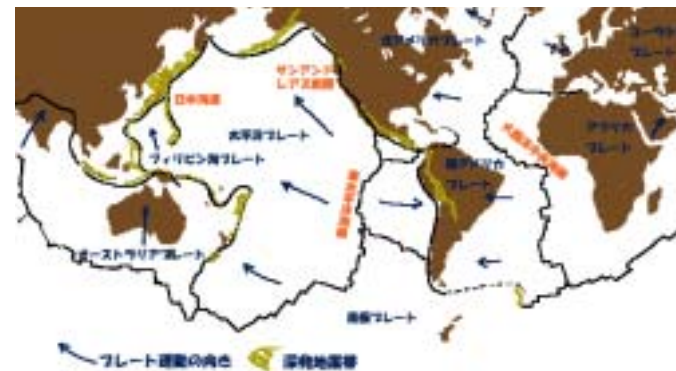
海底活断層・プレート境界 = 地震発生場所

下図の赤点(・)の場所で地震が発生している。

海域の赤が濃い場所で津波発生の可能性が高い
