第60回「柏崎刈羽原子力発電所の透明性を確保する地域の会」

第 60 回「地域の会」定例会資料

柏崎刈羽原子力発電所における平成19年新潟県中越沖地震時に取得された地震観測データの分析及び基準地震動に係る報告書（概要）

柏崎刈羽原子力発電所における 基準地震動の報告内容について

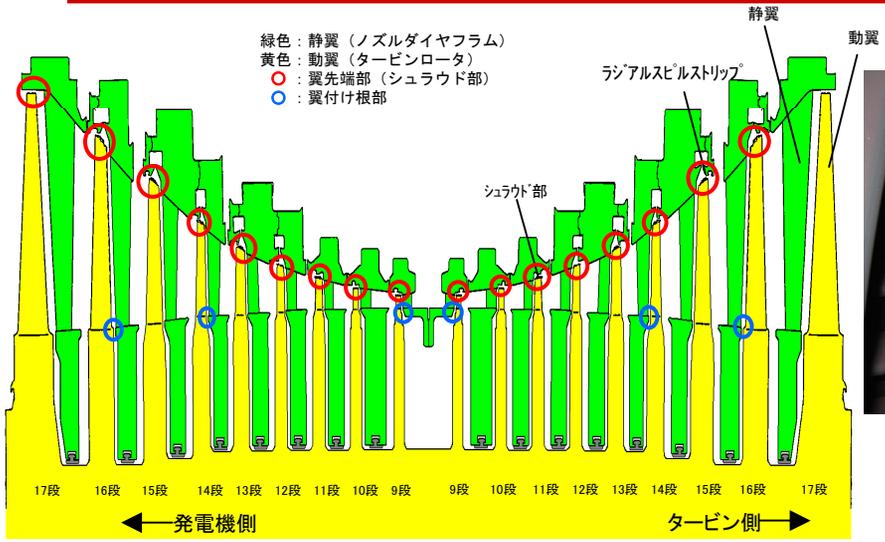
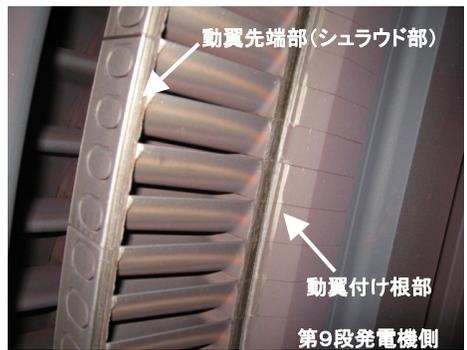
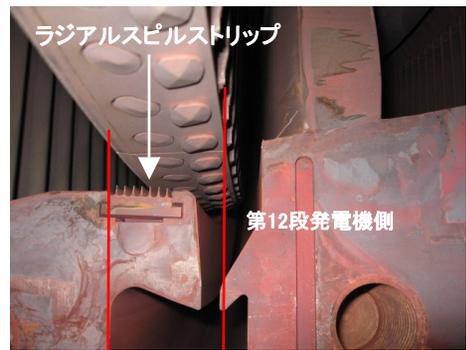
3号機 低圧タービン(B) 詳細点検状況

タービン側	段数	接触部位		状況
		動翼	静翼	
タービン側	9	シュラウド部	左記対応部位	摩耗
		翼付け根部	〃	摩耗
	10	シュラウド部	〃	摩耗
	11	シュラウド部	〃	摩耗
	12	湿分分離翼部※	〃	摩耗
	13	湿分分離翼部	〃	摩耗
	14	翼付け根部	〃	接触痕(光沢のみ)
発電機側	9	シュラウド部	左記対応部位	摩耗
		翼付け根部	〃	摩耗
	10	シュラウド部	〃	摩耗
	11	シュラウド部	〃	摩耗
	12	湿分分離翼部※	〃	摩耗
	13	湿分分離翼部	〃	摩耗
	14	翼付け根部	〃	接触痕(光沢のみ)
		湿分分離翼部	〃	摩耗
	16	翼付け根部	〃	接触痕(光沢のみ)
	17	翼先端部	〃	接触痕(光沢のみ)

注) 動翼シュラウド部と静翼ラジアルスピルストリップ部との接触痕は第9～16段タービン側、発電機側の全てにある。

号機	3号機	
件名	タービン内部の点検状況について	
不適合の概要	<p>当所3号機は、平成20年5月13日から低圧タービン（B）の車室（タービンのカバー）を開放してタービン内部の点検を実施しています。</p> <p>点検の結果、5月20日に動翼の先端部（シュラウド部^{*1}第9段から第11段）、湿分分離翼^{*2}（第12段から第14段）、および動翼の付け根部（第9段）に静翼と接触したと考えられる摩耗（最大約4mm）が確認されました。また、静翼についても動翼と接触したと考えられる摩耗（最大約2mm）が確認されました。</p> <p>今回確認された動翼および静翼の接触箇所は、先行して点検している低圧タービン（A）とほぼ同じ箇所を確認されており、摩耗および接触痕も同程度の大きさです。</p> <p>*1 シュラウド部 蒸気による発電効率を上げるためにタービンの動翼を最外周にあたる先端部分で覆い固定しているもの。</p> <p>*2 湿分分離翼 タービンの動翼・静翼は左右対称に構成されており、3号機の場合、低圧タービンは第9段から第17段（高圧タービンは第1段から第8段）まであり、そのうち動翼の第12～16段は湿分分離翼である。 湿分分離翼は、主タービンを駆動する蒸気が各段落を通過するごとに圧力および温度の低下によって増加する湿分を、動翼蒸気入口側に刻まれた溝から遠心力を利用し排出するための翼である。このため、シュラウドより蒸気入口側に突出している。</p>	
安全上の重要度 / 損傷の程度	<p><安全上の重要度></p> <p>安全上重要な機器等 / その他設備</p>	<p><損傷の程度></p> <p>法令報告 法令報告不要 調査・検討中</p>
対応状況	<p>今後、動翼および静翼の接触箇所の補修等を検討します。また、低圧タービン（C）についても点検を実施します。</p> <p>なお、他の号機を含め、今後、同様な摩耗を確認した場合は、週報時にとりまとめてお知らせすることとします。</p>

- ・ 3号機 平成 20 年 5 月 13 日より低圧タービン(B)の車室(タービンのカバー)を開放してタービン内部の点検を実施していますが、5月 20 日、動翼(第 9 段から第 14 段)に静翼と接触したと考えられる摩耗(最大約 4mm) および、静翼についても動翼と接触したと考えられる摩耗(最大約 2mm)が確認されました。今回確認された接触箇所は、これまでに点検している低圧タービン(A)とほぼ同じ箇所であり、摩耗および接触痕も同程度の大きさです。
今後、動翼および静翼の接触箇所の補修等を検討するとともに、低圧タービン(C)についても点検を実施します。

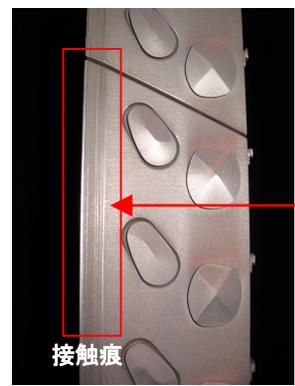
第12段発電機側 シュラウド部

※第12～16段は湿分分離翼であり、湿分分離翼は構造上シュラウドより蒸気入口側に突出している(写真上参照)。湿分分離翼等の修理方法については今後検討予定。

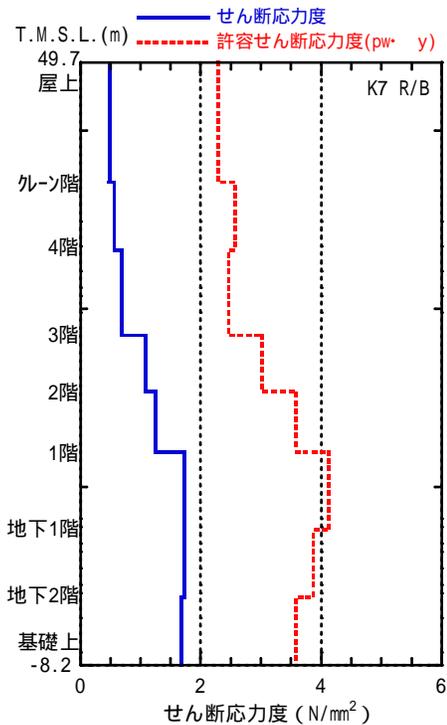
図 - 1 耐震壁のせん断応力度 (東西方向)

- ・ 地震応答解析の対象となるのは、原子炉建屋、排気筒およびタービン建屋であり、原子炉建屋については解析を完了した。
- ・ 原子炉建屋の基礎版上における観測記録を用いた地震応答解析によることを基本とし、建物・構築物や地盤の応答性状を適切に表現できるモデルを設定した。
- ・ 対象部位について、地震時に観測した水平および鉛直方向地震記録に基づいて応力やひずみを算出し、評価基準値に対する評価を実施した。
- ・ 原子炉建屋各階の耐震壁のせん断応力度は、設計配筋量によって負担できる短期許容せん断応力度以下であり、20%以上余裕のある結果となっている。また、各階のせん断ひずみは、壁のひび割れが発生するひずみの目安値 (0.25×10^{-3}) を下回っている。これらのことから、耐震壁は概ね弾性範囲にあることが確認された。代表例として、耐震壁の東西方向のせん断応力度およびせん断歪みを、それぞれ図 - 1、図 - 2 に示す。

- ・ 点検においては、原子炉建屋の各部位で要求性能を損なうような事象は確認されなかった。地震応答解析においても、評価基準を満足することを確認したことから、設備健全性が確保されているものと評価した。

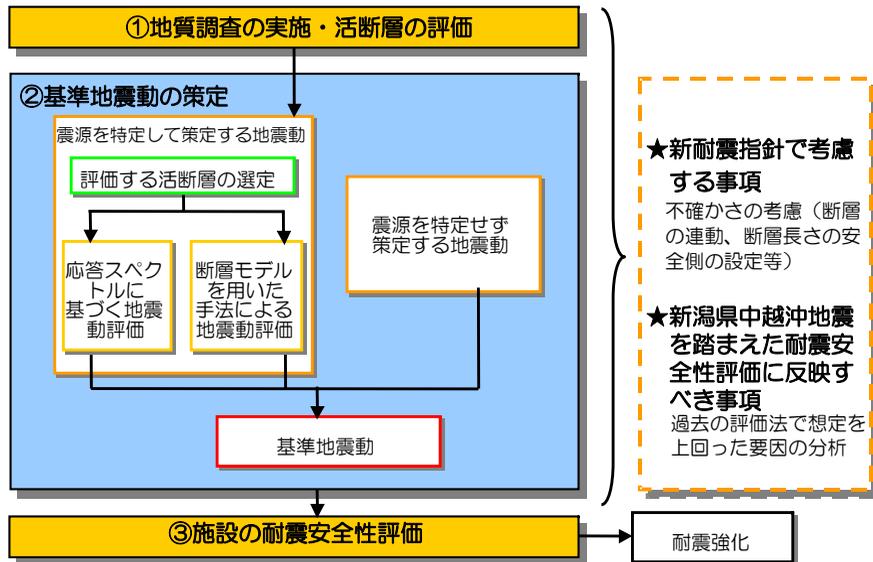
2. 基準地震動の策定の流れ

- 柏崎刈羽原子力発電所における平成19年新潟県中越沖地震時に取得された地震観測データの分析を実施し、地震動の増幅の要因を評価した。
- また、以下を考慮し、基準地震動の策定を行った。
 - ① 平成18年9月19日に改訂された発電用原子炉施設に関する耐震設計審査指針（以下「新耐震指針」）に基づき、断層の連動、断層長さ等の不確かさを考慮する。
 - ② 新潟県中越沖地震の地震観測データの分析結果から得られた知見を地震動評価に反映する。

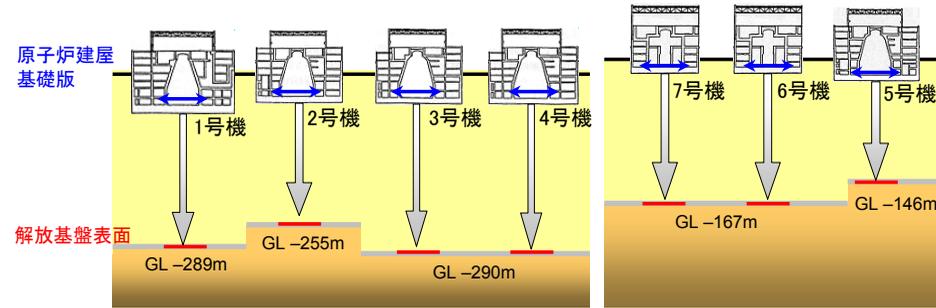
4. 新潟県中越沖地震時の各号機解放基盤表面における地震動の推定

■1号機から7号機で観測された地震観測記録に基づき、設計時の解放基盤表面と原子炉建屋基礎版上の関係を参照して、解放基盤表面における地震動の推定を実施した。

■本震時には原子炉建屋周辺の地震計で地中の記録が得られていないこと、建屋と地盤が大きく揺れた影響が含まれていること等の条件を考慮して、各号機の計算結果が原子炉建屋基礎版上の観測記録と整合するよう地盤の応答解析を実施した。

数値は水平(東西)の値	1号機	2号機	3号機	4号機	5号機	6号機	7号機
原子炉建屋基礎版上での観測記録(Gal)	680	606	384	492	442	322	356
推定された解放基盤表面での加速度(Gal)	1,699	1,011	1,113	1,478	766	539	613
旧指針の基準地震動(S ₂ :450Gal)に対する倍率	2.3~3.8			1.2~1.7

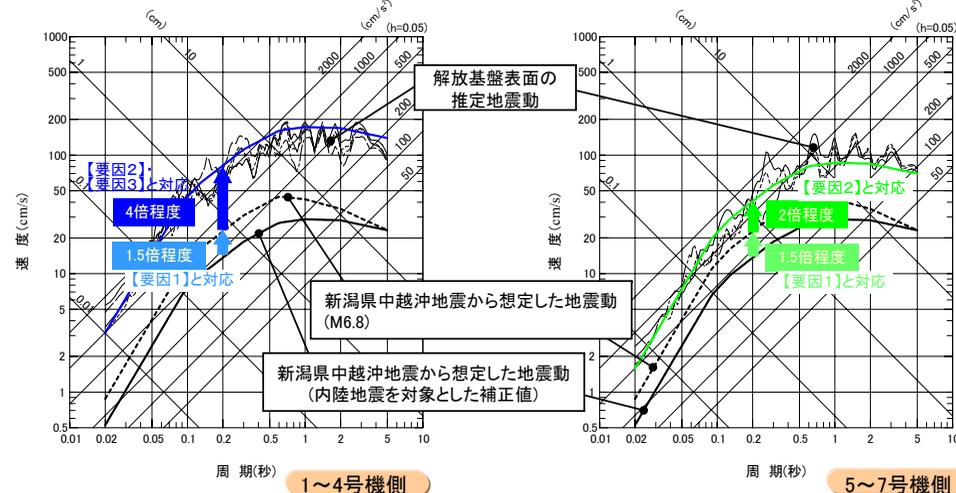
5. 観測記録の分析(敷地における中越沖地震の増幅特性)

■解放基盤表面における推定地震動の応答スペクトルと、「応答スペクトルに基づく地震動評価※」(新潟県中越沖地震に対する規模と距離から算定される応答スペクトル(M6.8))を比較すると、1~4号機側で4倍程度、5~7号機側で2倍程度増幅している。

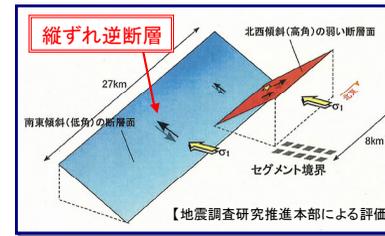
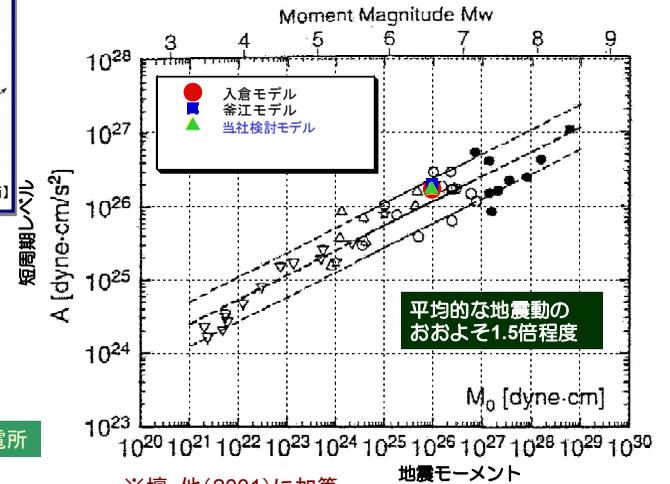
6-1. 【増幅の要因1】震源の影響

■新潟県中越沖地震の震源断層モデルは、海域の主に南東傾斜からなる逆断層とされている。

■新潟県中越沖地震について、観測された地震動を再現する震源断層モデルを仮定し、震源における地震動レベルを推定し、経験的に得られている地震規模と地震動の大きさの関係と比較した結果、新潟県中越沖地震は震源において通常より強い揺れを生じる地震であったことが認められた(1.5倍程度「5.と対応」)。

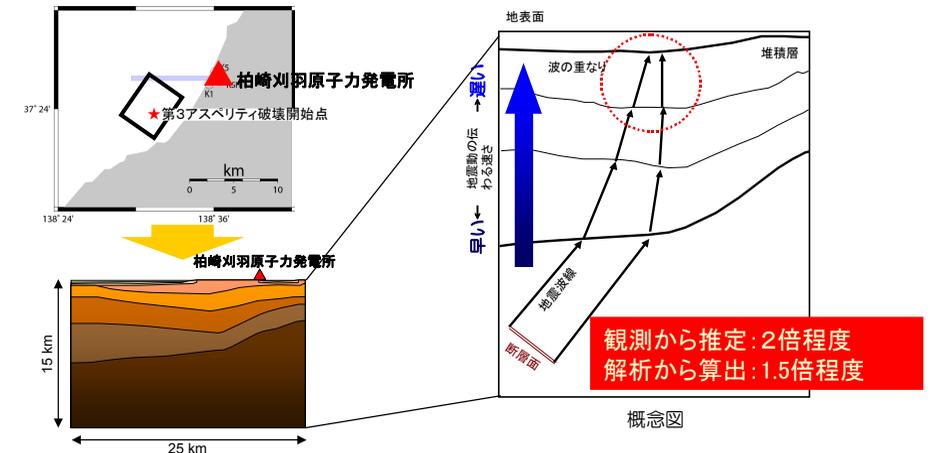
6-2. 【増幅の要因2】深部地盤における不整形性の影響

■震源から解放基盤表面までの深部地盤の地震波の伝わり方を評価した。

■深部地盤の不整形性を反映した3次元地盤モデルを用いて地盤応答解析を実施したところ、地震波が屈折して集まる効果により、柏崎刈羽原子力発電所では増幅傾向が認められた(観測に基づく推定値:2倍程度、解析結果から得られた値:1.5倍程度)。

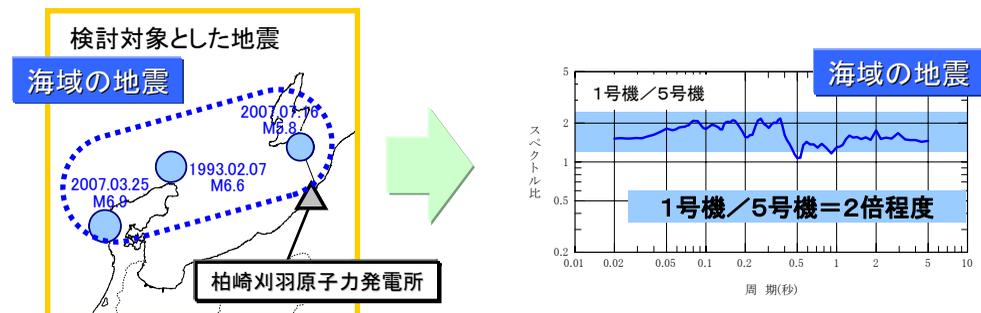
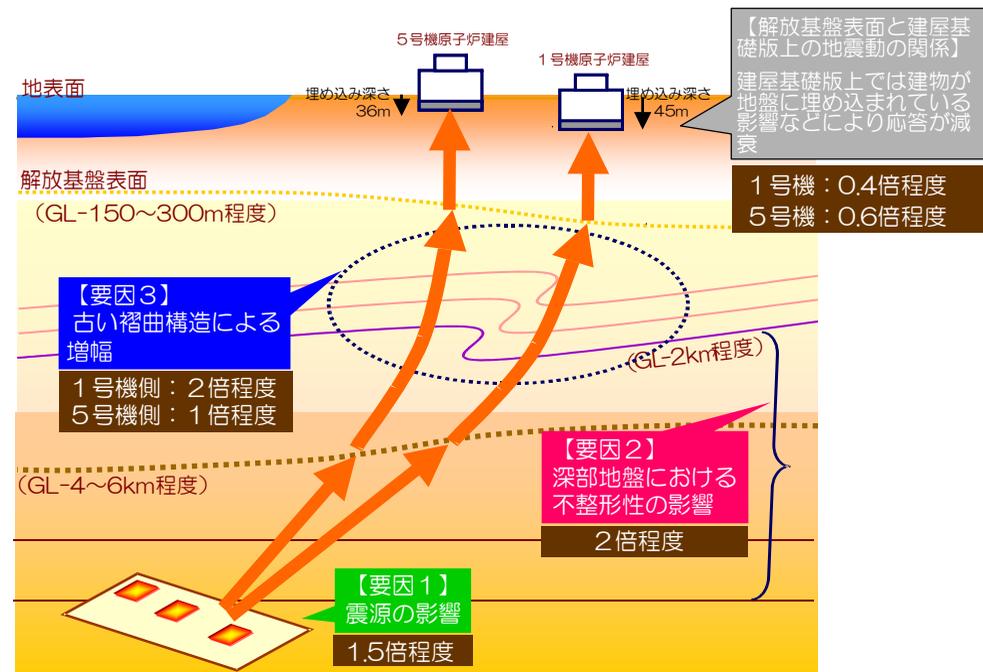
地震動が大きくなった要因の概念図

- 新潟県中越沖地震の観測記録から推定した1号機と5号機の解放基盤表面での地震動を比較すると1号機の方が5号機より大きくなることが確認された(1号機/5号機=2倍程度)。
- 新潟県中越沖地震を契機に、これまで得られている地震の発生場所を分類して敷地での観測記録を比較したところ、海域で発生した地震の場合、1号機の方が5号機より大きくなることが確認された(2倍程度)。

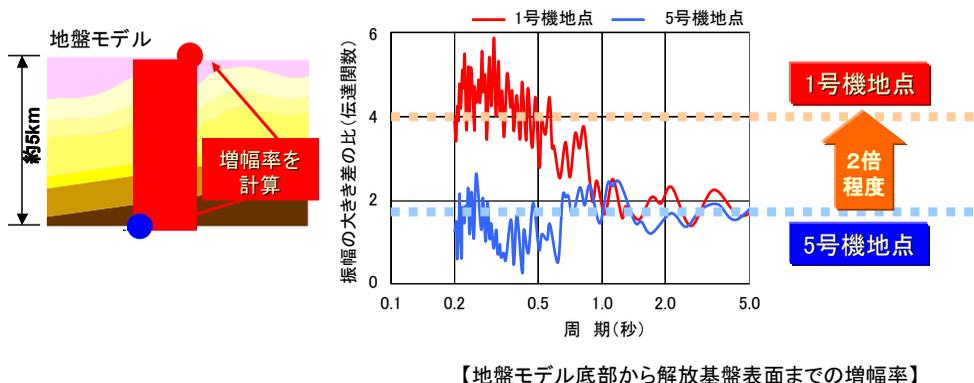
その2: 解析的検討

- 観測記録の分析により判明した増幅特性について、発電所敷地下の古い褶曲構造を反映した地盤モデルを用いて地盤応答解析を実施したところ、1号機側が5号機側に比べて増幅することを確認した(2倍程度)。

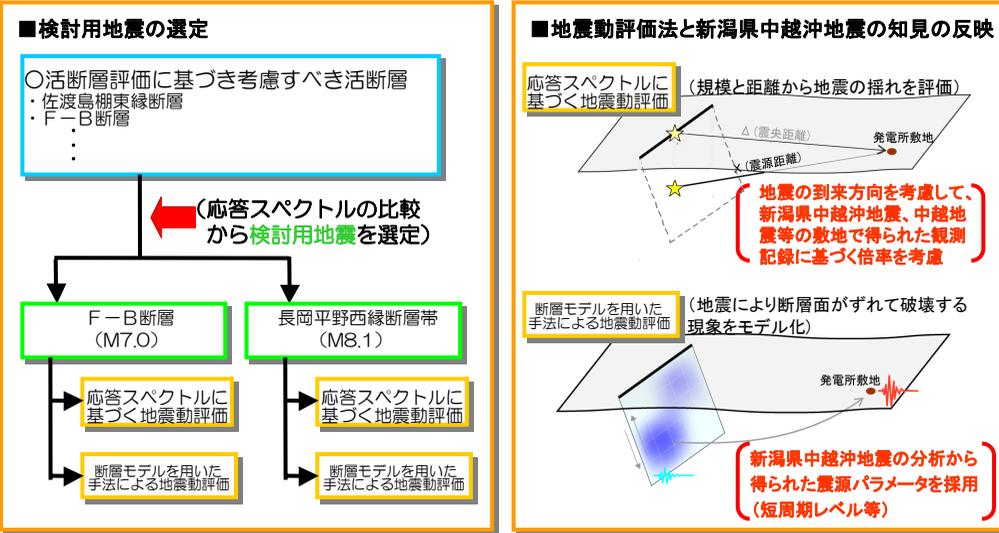
8. 基準地震動策定のための検討用地震と地震動評価で考慮する事項

活断層調査の結果を基に、応答スペクトルに基づく地震動評価の比較から影響の大きな地震

- ①F-B断層による地震、②長岡平野西縁断層帯による地震を検討用地震として選定し、新潟県中越沖地震の知見を反映した地震動評価を実施した。

※「震源を特定せず策定する地震動」は策定した基準地震動Ssの影響を下回る

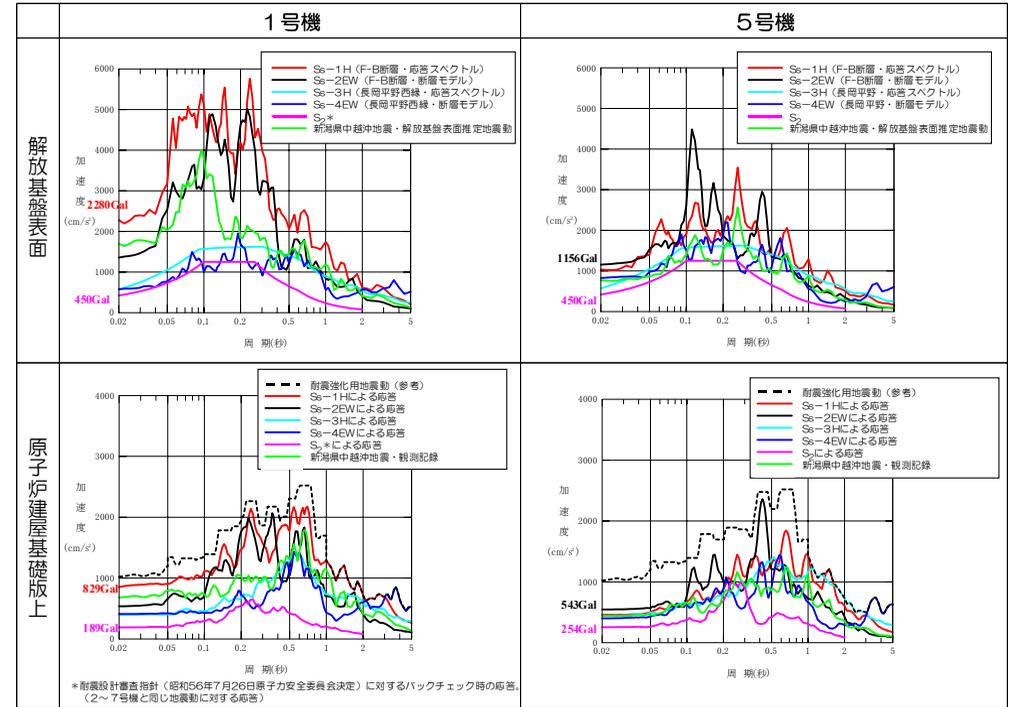
1号機と5号機における基準地震動応答スペクトル

■検討用地震の地震動評価結果を基に、基準地震動Ssを策定した。

対象とする地震動	1号機	2号機	3号機	4号機	5号機	6号機	7号機
新潟県中越沖地震 (観測値)	680	606	384	492	442	322	356
基準地震動Ssによる応答 (原子炉建屋基礎版上)	829	739	663	699	543	656	642
基準地震動Ssの最大値 (解放基盤表面)	2,280			1,156

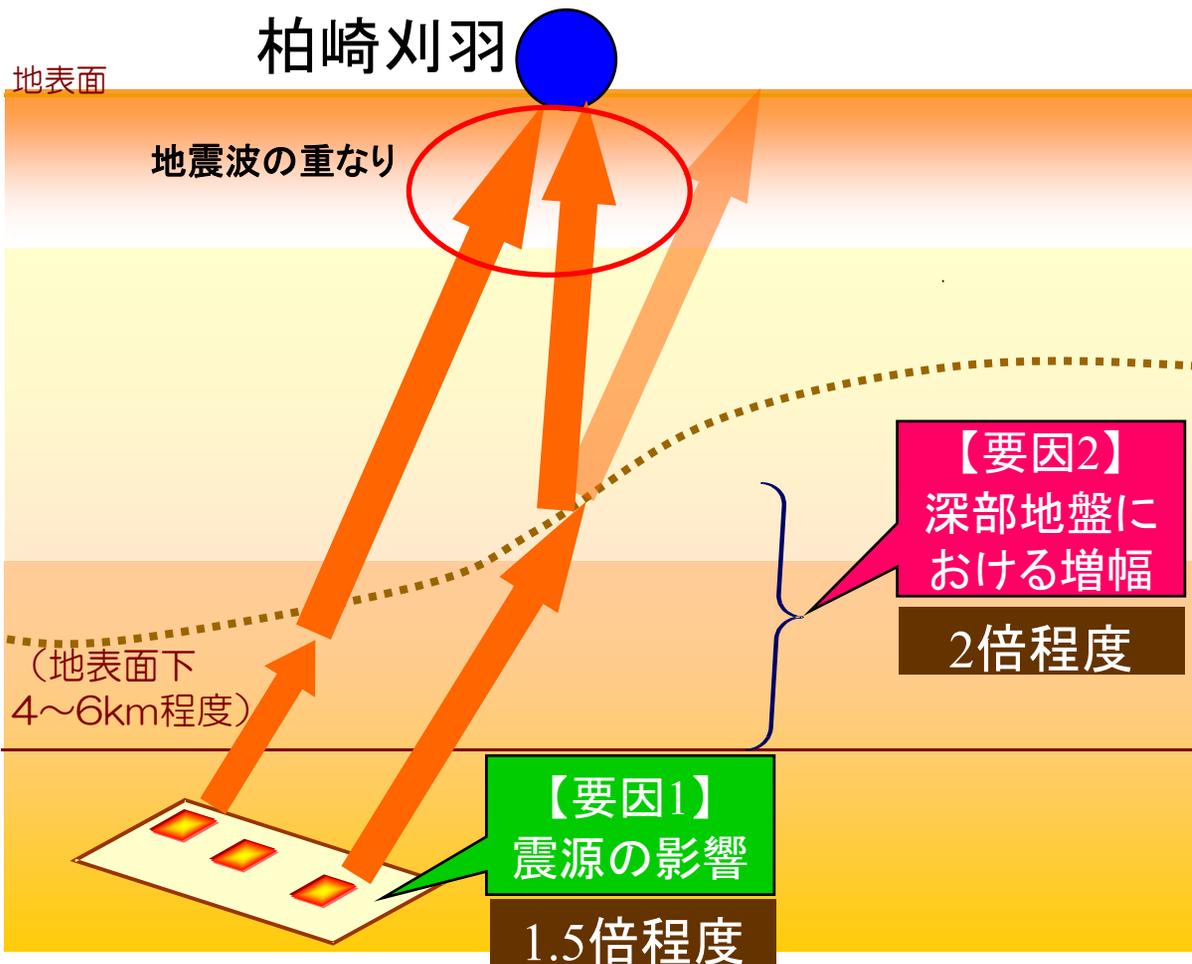
① 地震の規模にしては揺れが大きかった理由

【要因1】
強い揺れを発生する
震源だった

【要因2】
堆積層が厚く、地層が
複雑であるために、
地震波が屈折し、重なり
合う

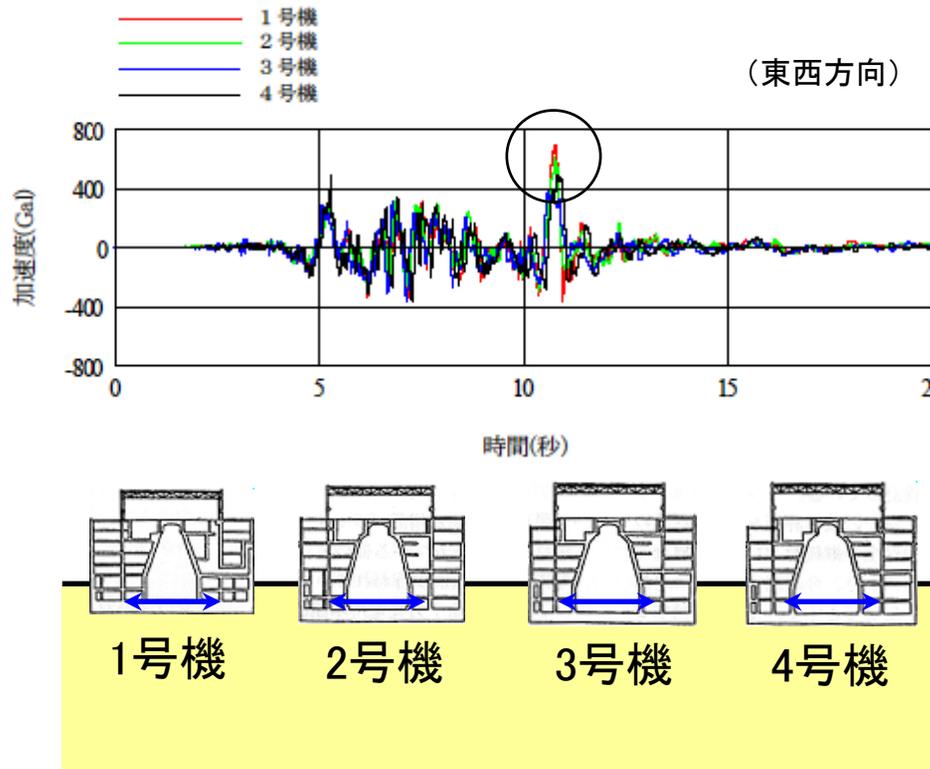
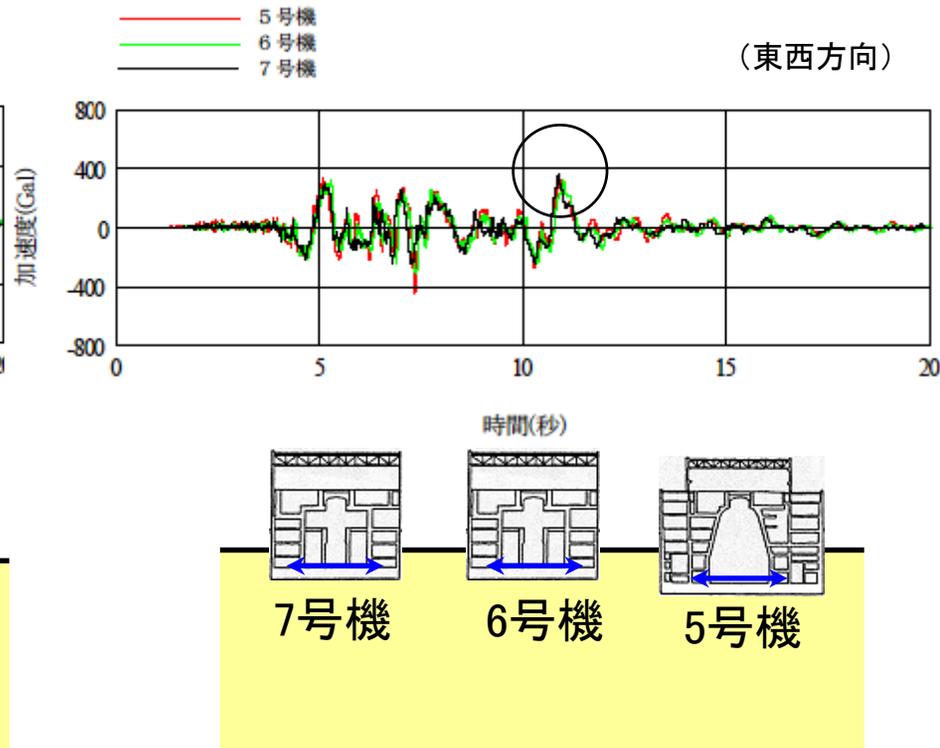
中越沖地震における原子炉建屋最下階部の揺れの大きさ

1～4号機が5～7号機の約2倍の揺れの大きさ

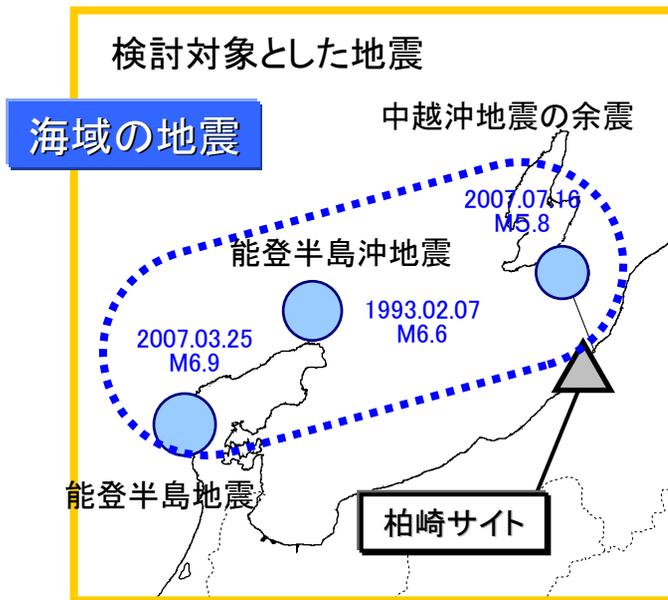
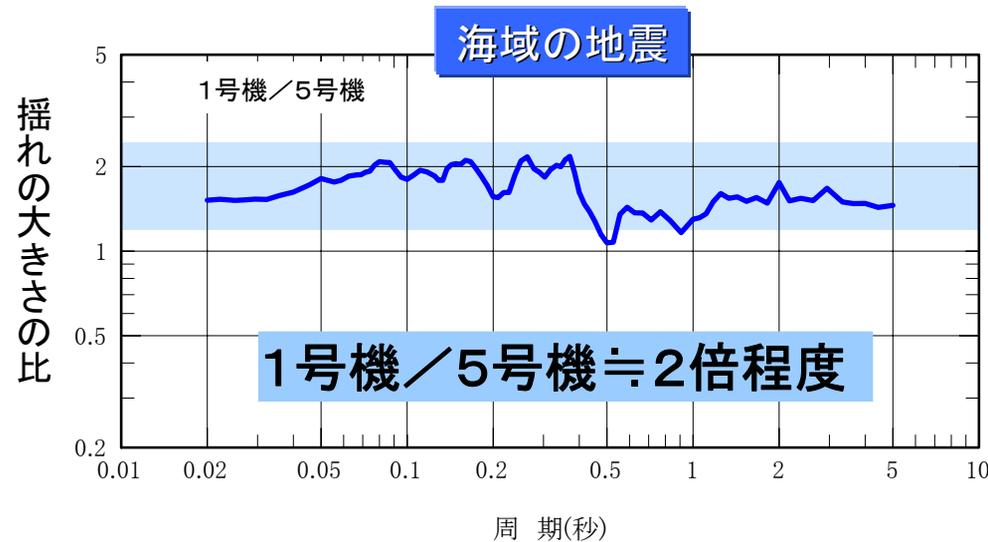
過去に観測された海域の地震から、1号機と5号機の揺れの大きさを調査

過去の地震においても、海域の地震では1号機側の揺れが5号機側と比べて大きくなっている

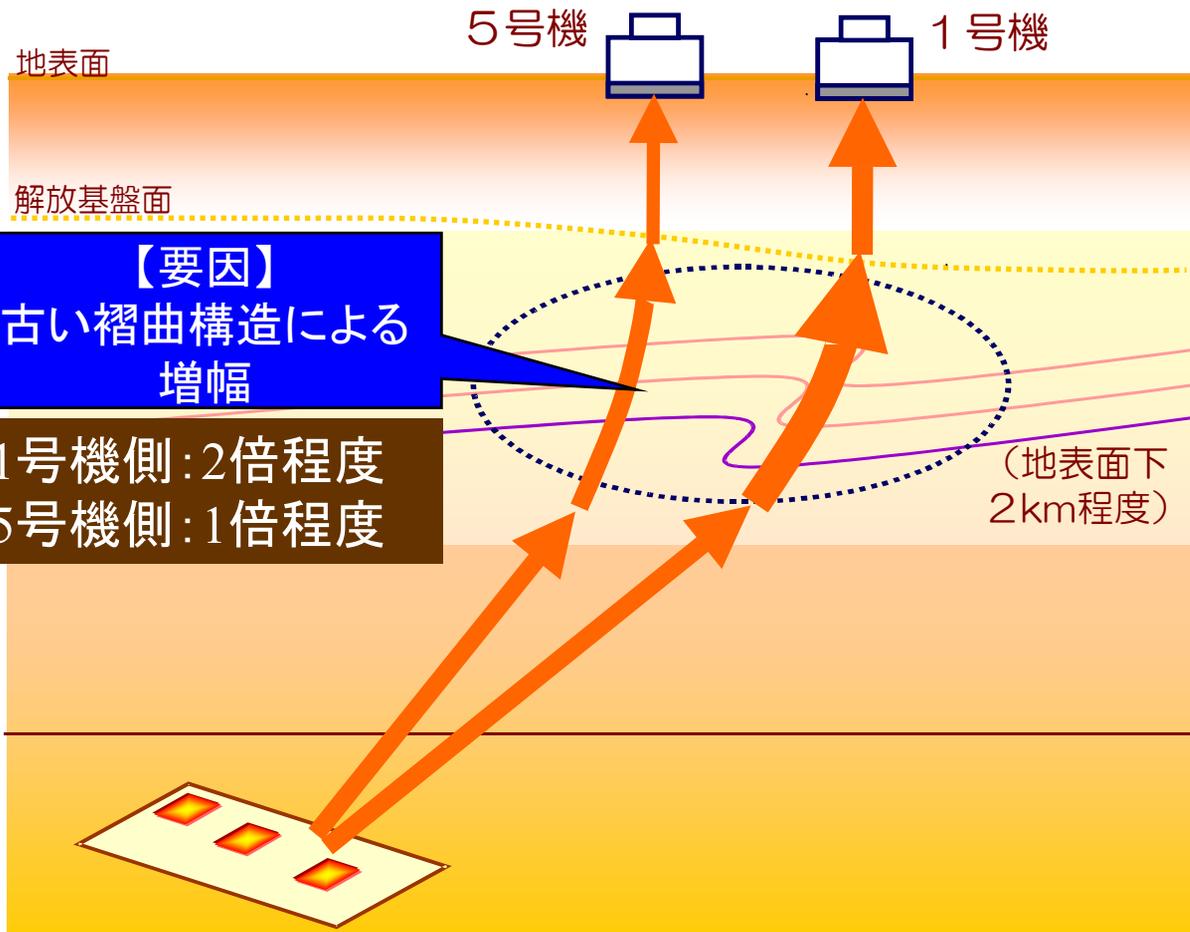
② 1～4号機の方が揺れが大きい理由(3)

【要因】
古い褶曲構造による
増幅

1号機側: 2倍程度
5号機側: 1倍程度

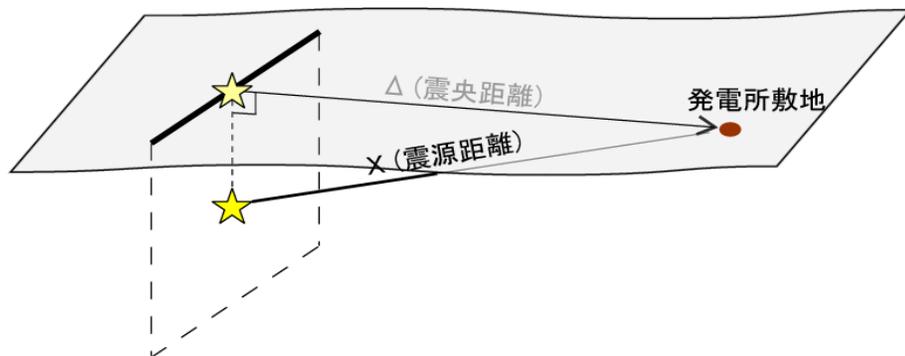
応答スペクトルによる地震動評価

地震の規模(マグニチュード)と震源からの距離で、発電所敷地における揺れを評価

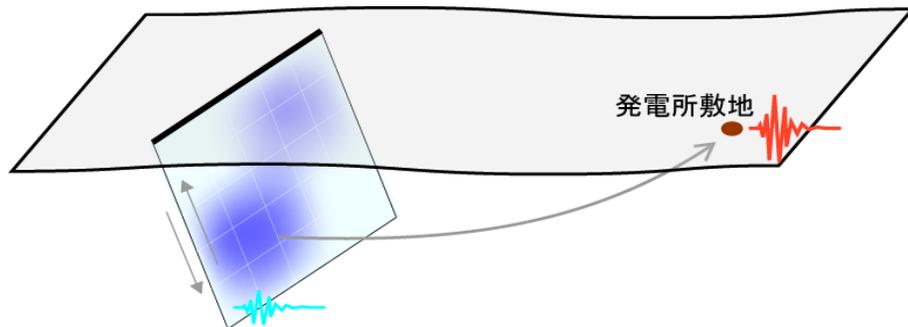
断層モデルによる地震動評価

断層がずれて破壊される事によって起こる地震をモデル化し、発電所敷地における揺れを評価

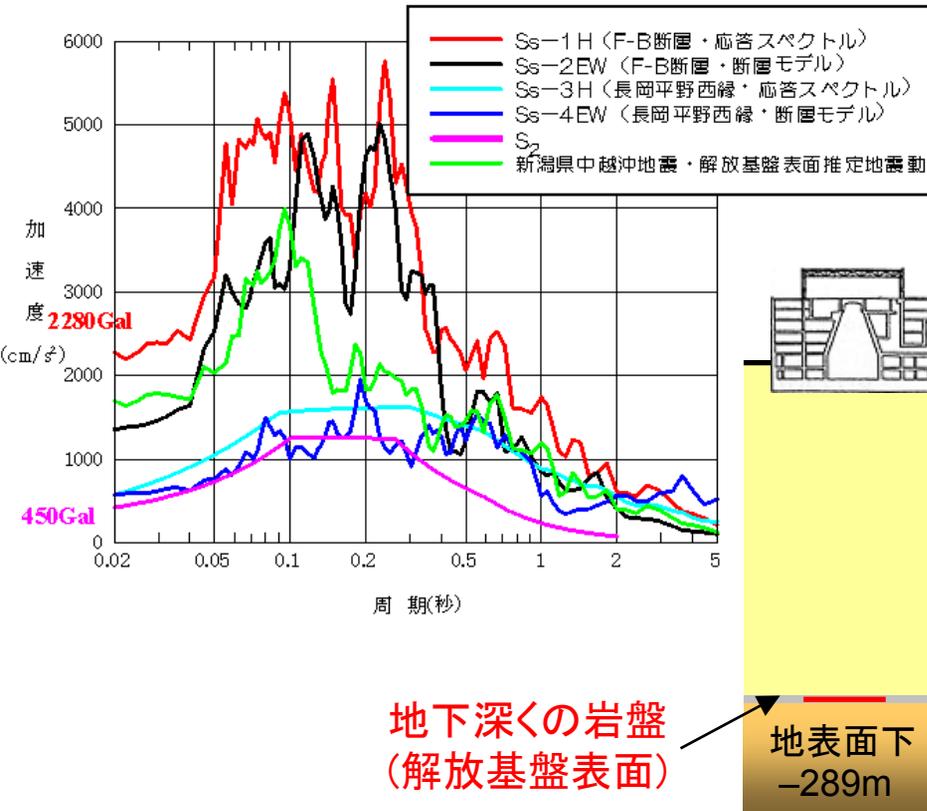
1号機

解放基盤表面における地震動の評価

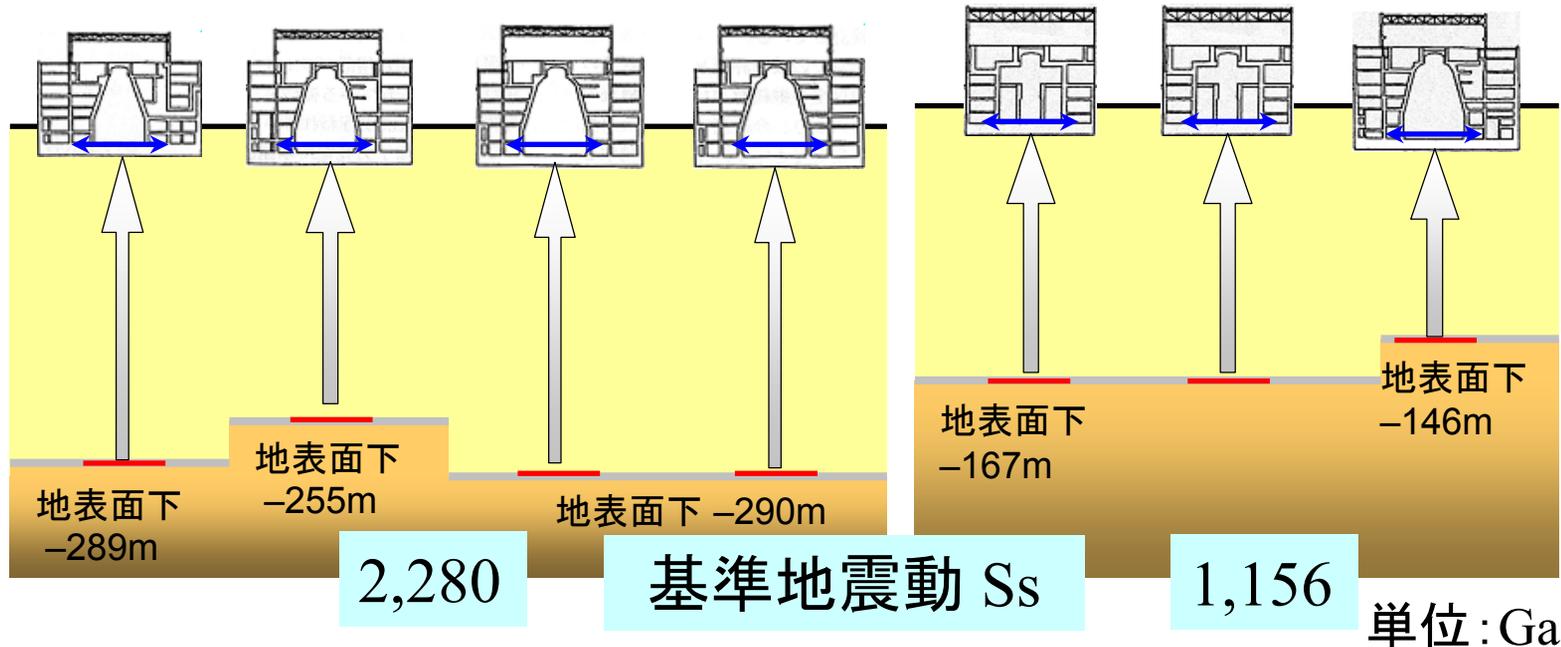
基準地震動および建屋の揺れ

基準地震動による揺れ	829	739	663	699	642	656	543
------------	-----	-----	-----	-----	-----	-----	-----

基準地震動による建屋の揺れの大きさを基に、
発電所の耐震強化に向けた揺れの大きさを検討します

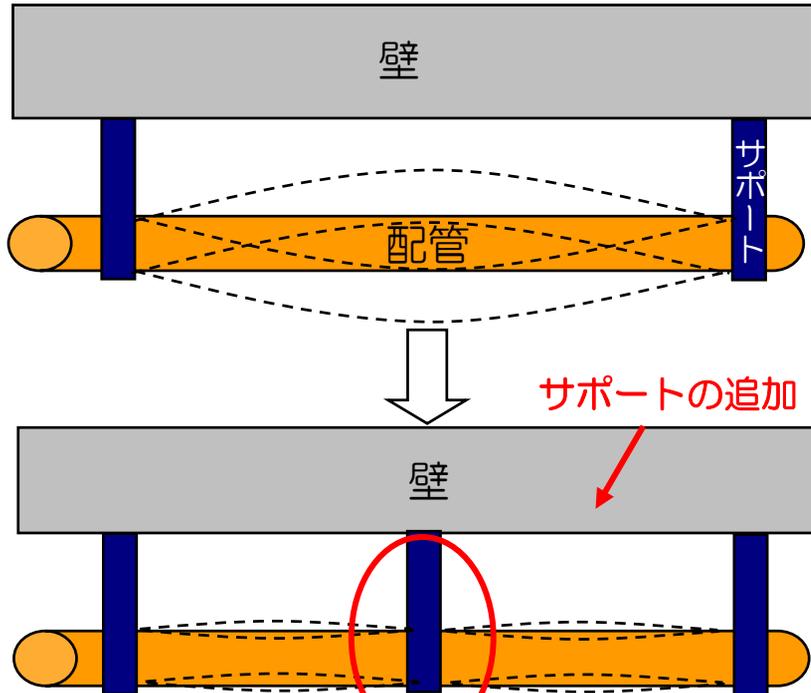
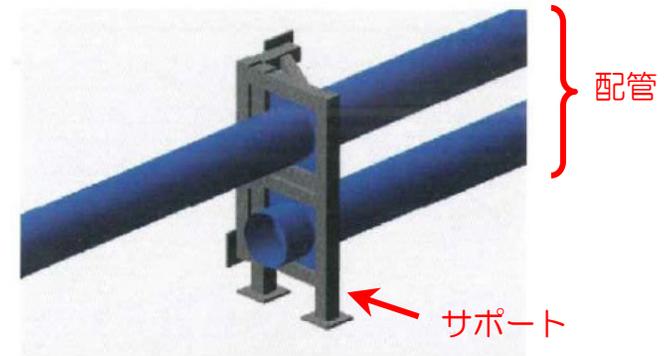
例(1) <配管サポート追加のイメージ>

<既設配管サポートのイメージ>

サポート追加により、配管の揺れを低減
