第 191 回「柏崎刈羽原子力発電所の透明性を確保する地域の会」

第191回「地域の会」定例会資料〔前回定例会以降の動き〕

柏崎刈羽原子力発電所における 安全対策の取り組み状況について

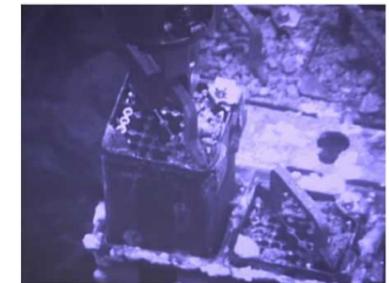
燃料取り出しの状況
(撮影日2019年4月15日)

3号機使用済燃料プールからの燃料取り出しに向けては、燃料取り出し訓練と併せて計画していたガレキ撤去訓練を2019年3月15日より開始し、4月15日より燃料取り出しを開始しました。

原子炉建屋オペレーティングフロアの線量低減対策として、2016年6月に除染作業、2016年12月に遮へい体設置が完了しました。2017年1月より、燃料取り出し用カバーの設置作業を開始し、2018年2月に全ドーム屋根の設置が完了しました。

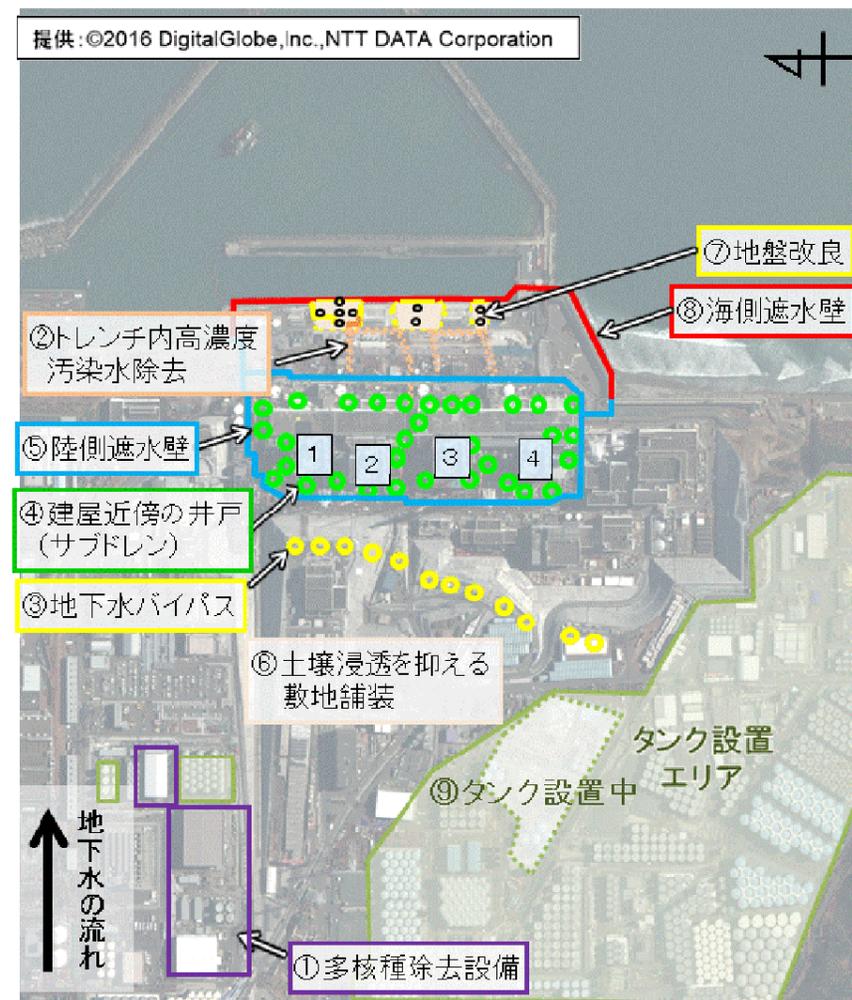
～汚染水対策は、下記の3つの基本方針に基づき進めています～

方針1. 汚染源を取り除く

- ①多核種除去設備等による汚染水浄化
- ②トレンチ(注3)内の汚染水除去
(注3) 配管などが入った地下トンネル。

方針2. 汚染源に水を近づけない

- ③地下水バイパスによる地下水汲み上げ
- ④建屋近傍の井戸での地下水汲み上げ
- ⑤凍土方式の陸側遮水壁の設置
- ⑥雨水の土壌浸透を抑える敷地舗装

方針3. 汚染水を漏らさない

- ⑦水ガラスによる地盤改良
- ⑧海側遮水壁の設置
- ⑨タンクの増設(溶接型へのリプレイス等)

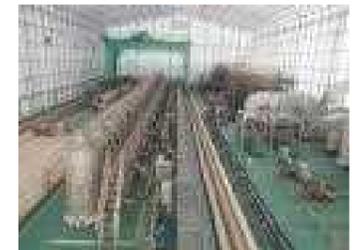
(高性能多核種除去設備)

- ・タンク内の汚染水から放射性物質を除去しリスクを低減させます。
- ・多核種除去設備に加え、東京電力による多核種除去設備の増設(2014年9月から処理開始)、国の補助事業としての高性能多核種除去設備の設置(2014年10月から処理開始)により、汚染水(RO濃縮塩水)の処理を2015年5月に完了しました。
- ・多核種除去設備以外で処理したストロンチウム処理水について、多核種除去設備での処理を進めています。

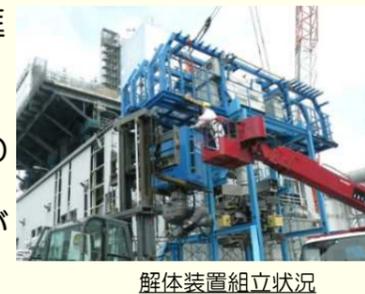
2月より進めていた解体装置の実証試験STEP3(作業手順の確認)を4月2日に完了し、5月中旬からの排気筒解体作業開始に向けて、解体装置を構内へ移送し、4月25日に組立が完了しました。今後、総合的な動作確認を進めていきます。

また、解体前調査として、筒身内外の線量やカメラでの調査を4月13日、18日に行い、現在の解体計画に支障がないことを確認しました。

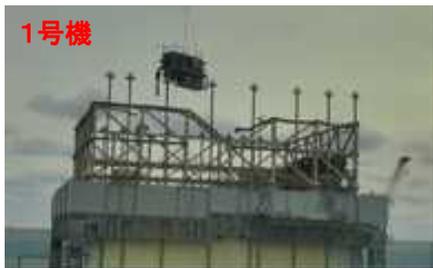
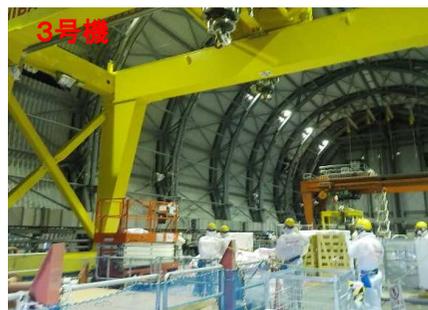
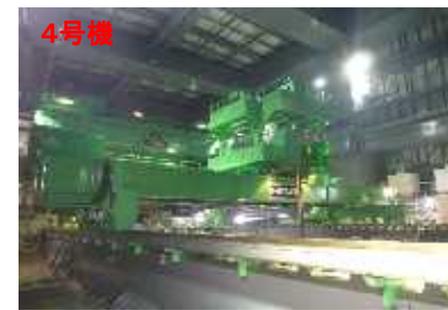
(1) 1～4号機の状況

各号機ともに「冷温停止状態」を継続

2019年4月16日 11:00 時点の値

圧力容器 底部温度	格納容器内 温度	燃料プール 温度	原子炉 注水量
1号機	約15℃	約15℃	約19℃	約3.5m ³ /時
2号機	約21℃	約21℃	約19℃	約3.0m ³ /時
3号機	約18℃	約18℃	約18℃	約3.5m ³ /時

圧力容器温度や格納容器温度をはじめとした、
 プラントパラメーターは24時間、常に監視を継続
