第 192 回「柏崎刈羽原子力発電所の透明性を確保する地域の会」

第192回「地域の会」定例会資料〔前回定例会以降の動き〕

柏崎刈羽原子力発電所における 安全対策の取り組み状況について

液状化対策の取り組み状況について

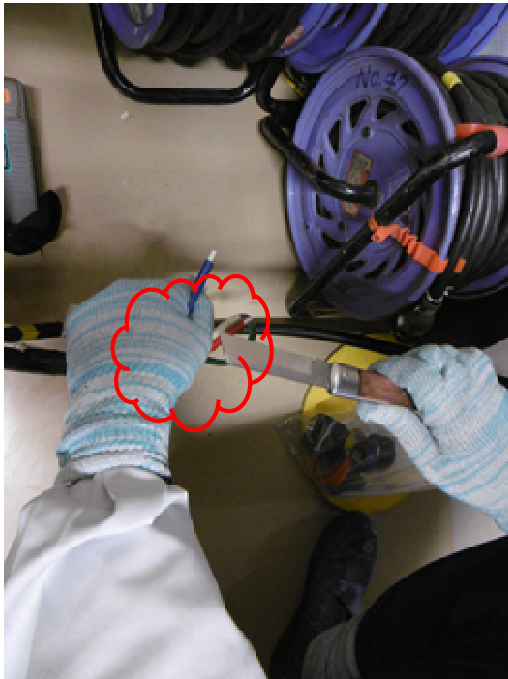
号機	6/7号機	
件名	廃棄物処理建屋（管理区域）におけるけが人の発生について	
不適合の概要	<p>2019年5月29日午後2時15分頃、廃棄物処理建屋地下2階北側配管スペース（管理区域）において、配管の耐震強化の作業に従事していた協力企業作業員が、作業で使用する溶接機のケーブルを電工ナイフにて末端処理後、姿勢を変えようとした際、誤って左手親指付け根を負傷したため、業務車にて病院へ搬送しました。</p> <p>なお、本人に意識はあり、身体汚染はありません。</p>

<p>けがの発生状況（再現）</p>	
安全上の重要度／損傷の程度	<p><安全上の重要度></p> <p>安全上重要な機器等 / <u>その他</u></p>	<p><損傷の程度></p> <p><input type="checkbox"/> 法令報告要</p> <p><input checked="" type="checkbox"/> 法令報告不要</p> <p><input type="checkbox"/> 調査・検討中</p>
対応状況	<p>病院での診察の結果、左長母指伸筋腱断裂と診断され、腱縫合処置をしております。</p> <p>今回の事例を踏まえ、発電所関係者に周知し注意喚起を行うとともに、再発防止に努めてまいります。</p>

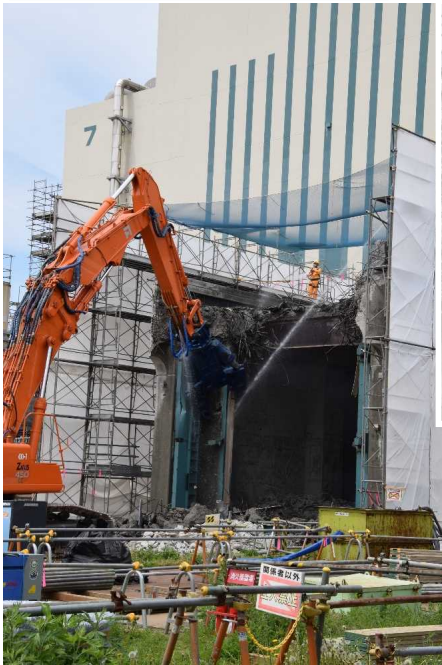
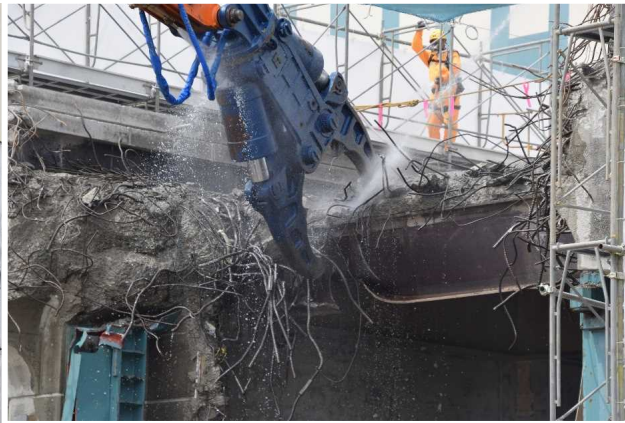
取り組み内容	耐震強化工事の一つとして行う、大物搬入口の建て替え工事のうち本体の解体作業を、報道関係の皆さまに公開し、取材いただいた
取材公開日	2019年5月9日（木）
公開内容	7号機の原子炉建屋につながる「大物搬入口」の解体作業

*大物搬入口:機器・装置や原子炉建屋内で行う工事に必要な資機材などを建屋内へ出し入れするための設備。
幅12m、高さ8m、奥行24m

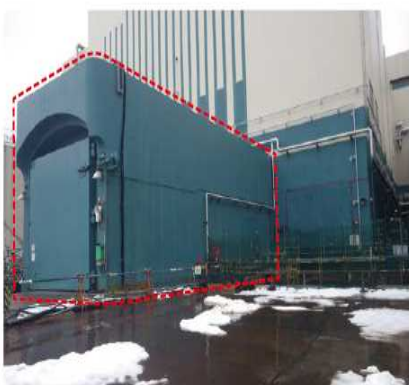
7号機原子炉建屋大物搬入口

当発電所では、7号機原子炉建屋大物搬入口の耐震性向上と液状化対策のため、解体および建替工事を進めています。

大物搬入口：機器・装置等を建屋内へ出し入れるために設置した設備

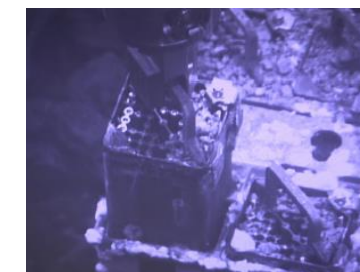
燃料取り出しの状況
(撮影日2019年4月15日)

3号機使用済燃料プールからの燃料取り出しに向けては、燃料取り出し訓練と併せて計画していたガレキ撤去訓練を2019年3月15日より開始し、4月15日より燃料取り出しを開始しました。

原子炉建屋オペレーティングフロアの線量低減対策として、2016年6月に除染作業、2016年12月に遮へい体設置が完了しました。2017年1月より、燃料取り出し用カバーの設置作業を開始し、2018年2月に全ドーム屋根の設置が完了しました。

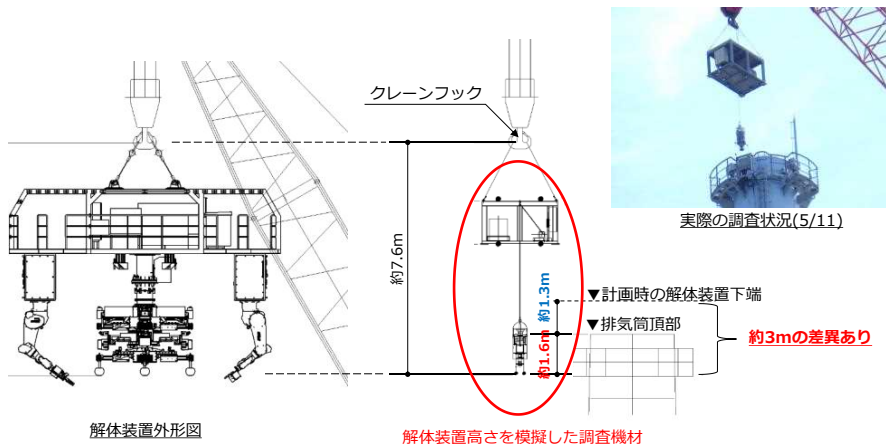
2-1. クレーン吊り上げ高さの確認について（概要）

- 1/2号機排気筒解体工事については、解体準備作業として、4月25日に装置組立を完了し、5月9日に解体工事に使用するクレーンの修理が完了していた。
- クレーンの修理が完了したことから、5月11日に解体装置が最頂部に設置可能を確認するため、事前調査で使用した機材を使用し確認作業を行ったところ、計画時の吊り代と実際の吊り代に差異があり、最頂部に装置を設置できない可能性があることを確認した。
- 5月11日の吊り代確認結果の検証や解体装置高さの調整検討を行ったが、5月13日にクレーンの吊り上げ可能高さを伸ばす必要があると判断した。

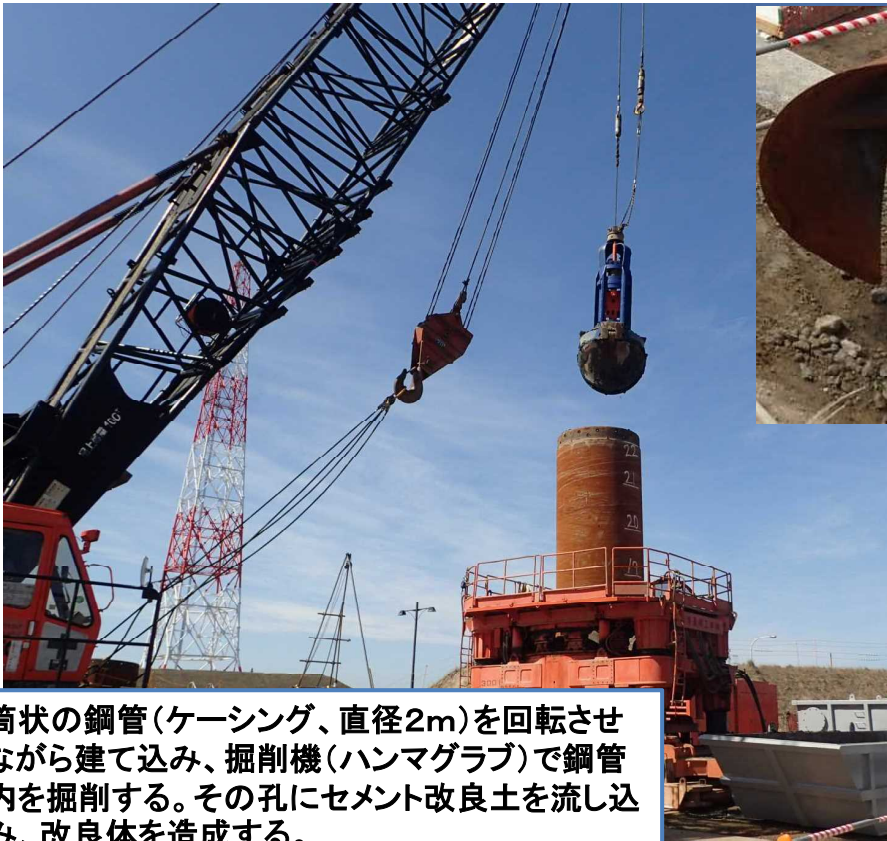
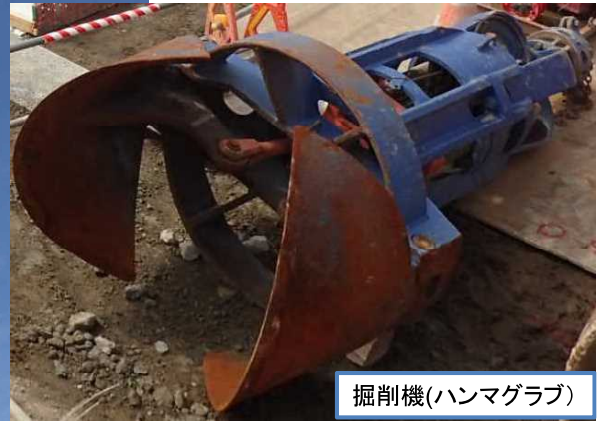
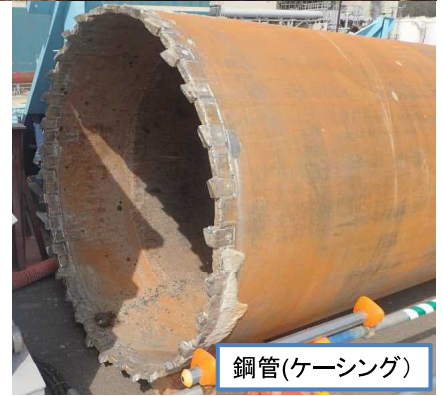
回転式ケーシングドライバ工法

掘削機(ハンマグラブ)

鋼管(ケーシング)

筒状の鋼管(ケーシング、直径2m)を回転させながら建て込み、掘削機(ハンマグラブ)で鋼管内を掘削する。その孔にセメント改良土を流し込み、改良体を造成する。

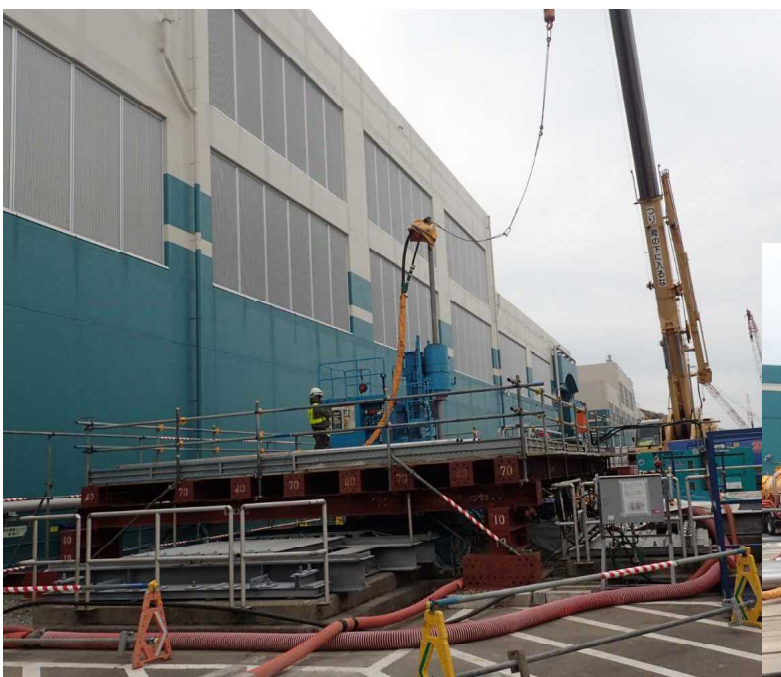
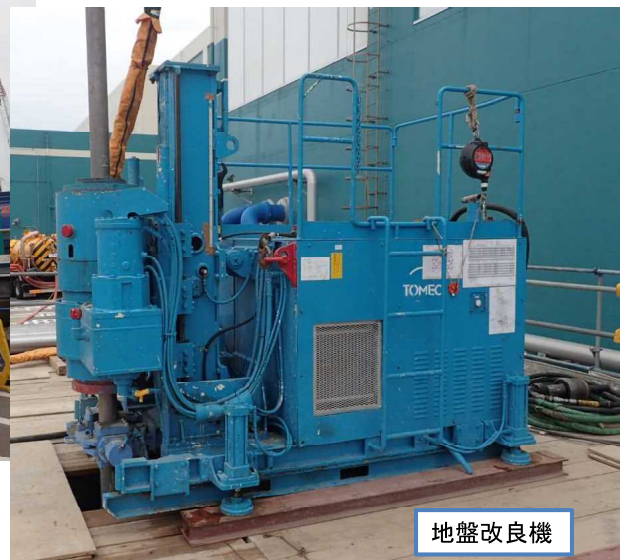
高圧噴射攪拌工法

地盤改良機

地中に高圧の空気、水、セメントミルクを噴射し、地中の砂を切削し、セメントミルクと混合・置換し、改良体を造成する。
