## 第 195 回「柏崎刈羽原子力発電所の透明性を確保する地域の会」

1. 日 時 2019 年 9 月 4 日（水） 18:30～20:50
2. 場 所 柏崎原子力広報センター 2 F 研修室
3. 内 容
  - （1）前回定例会以降の動き、質疑応答（誤報 FAX の質疑含む）  
（東京電力 HD、原子力規制庁、資源エネルギー庁、新潟県、  
柏崎市、刈羽村）
  - （2）フリートーク
    - ①核燃料サイクル等勉強会を受けた意見・感想・質疑
    - ②柏崎刈羽原子力発電所の見学を終えた意見・感想

# 柏崎刈羽原子力発電所における 安全対策の取り組み状況について

## 福島第一原子力発電所波高計の設置箇所情報の誤りについて

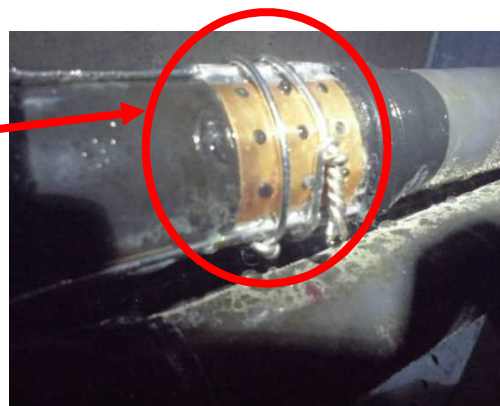
拡大写真

○なお、充電中の直線接続部については、外観点検を継続的に実施しており、これまで焦げ跡や大きな変形等の損傷など異常のないことを確認している。

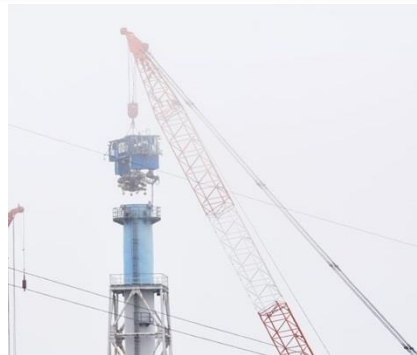
排気筒最頂部への設置確認作業

高さ120mの1、2号機排気筒解体開始に向けた最終確認として、5月11日にクレーンに解体装置の高さを模擬した調査機材を取り付けて現場合わせ実施した。計画時の吊り代（クレーンのフックから排気筒頂部までの距離）と実際の吊り代に差違（約3m）があり、クレーンを近づけるなどの追加作業が必要であることが確認された。工程や他の廃炉作業への影響を考慮した上で、クレーン吊り上げ高さを確保する対策を実施し、吊り上げ高さが十分に確保できることを確認（7月18日）したことから、地元企業である（株）エイブルの協力のもと、8月1日に解体作業を開始した。

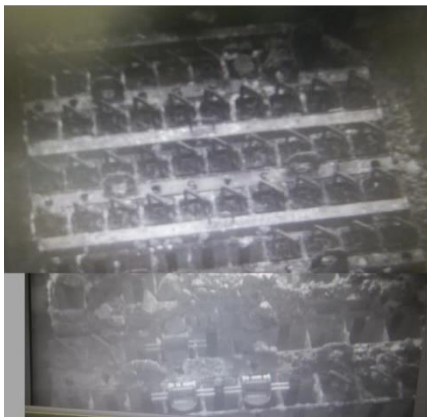
ガレキ撤去後の使用済燃料プール

3号機では、不具合発生時の復旧対応等を確認する模擬燃料・輸送容器を用いた燃料取り出し訓練或使用済燃料プール内のガレキ撤去訓練を実施したうえで、4月15日より燃料の取り出し作業を開始した。使用済燃料プールには、使用済燃料514体、新燃料52体（計566体）が保管されており、そのうち、7体の新燃料を輸送容器へ装填し、4月23日に共用プール建屋への輸送を完了した。また、取り出し予定の新燃料上部のガレキ撤去は、概ね完了したことから、7月4日から2回目の燃料取り出しを開始し、7月21日に計画していた新燃料21体の取り出しを完了した。

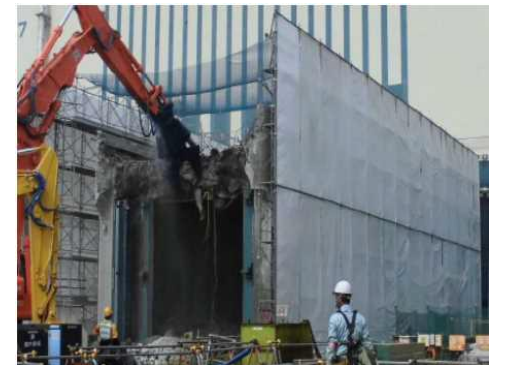
大物搬入口の解体

7号機原子炉建屋に並んで設置されている大物搬入口（機器・資機材などを搬入出するための建屋）については、評価の結果より大物搬入口を支える杭および上屋の耐震強化対策が必要であると判断し、4月から大物搬入口の解体作業を開始した。

解体に伴い発生するコンクリートなどの廃材については、放射性物質に汚染されていない廃棄物の有効利用のために整備されたNR（Non Radioactive Waste）制度が適用可能であり、再利用可能な産業廃棄物として扱うことが認められ、当社原子力発電所で初めての適用となる。

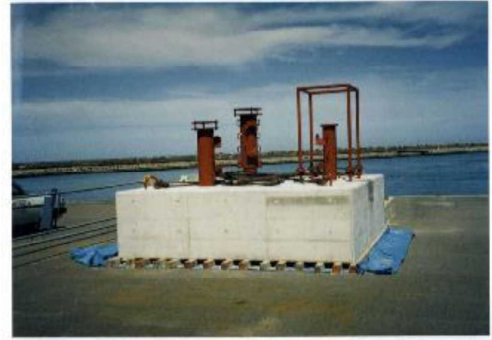
2001~2011年

3.6m (幅) × 3.6m (奥行) × 1m (高さ)

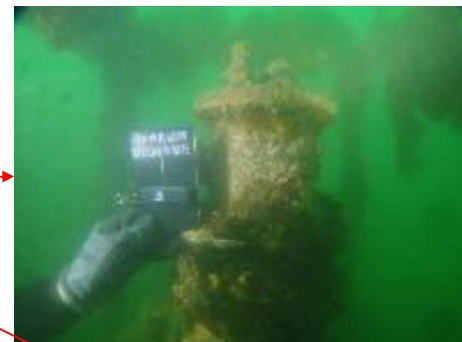
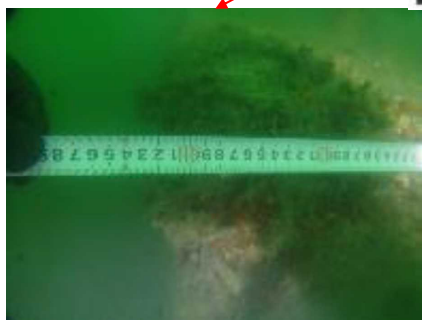
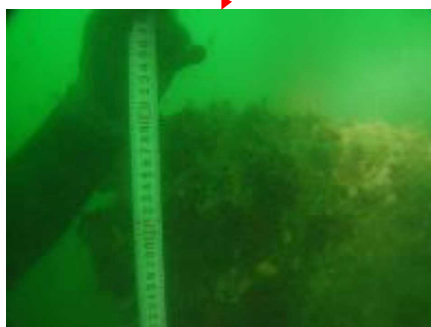
## 現地調査 (③潜水調査結果)

- 構造物の有無： 有
- 構造物の形状： 3. 6m×3. 6m×(高さ) 1. 0m →震災時に設置されていた架台の構造と一致。
- その他構造物： 架台上に機器が3基あることを確認。その他、吊り筋、電気防食、海底ケーブルを確認。

③に書類調査と同様の構造物を確認。

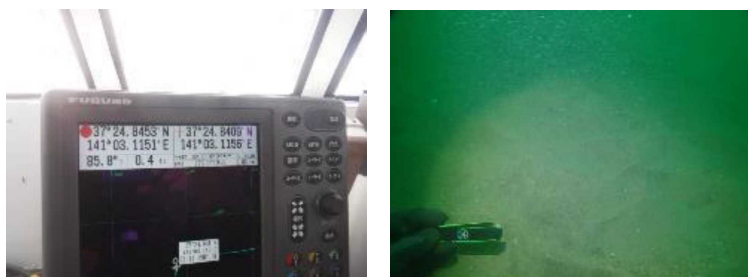
④に構造物がないことを確認。

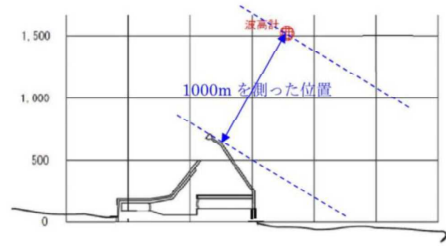
修正前	修正後
<p>【参考3】波高計から南防波堤屈曲部までの距離の取り方</p> <p>本検討では、波高計から南防波堤屈曲部までの距離は1000m程度とした。 この距離の取り方は、以下の通りやや長め、すなわち、所要時間を多めに見積もる取り方となっていると考えられる。</p> <p>本検討で距離1000mを取った位置関係は下図のようになり、2点を結ぶ両矢印線に垂直な破線の波面を仮想していることになる。</p>

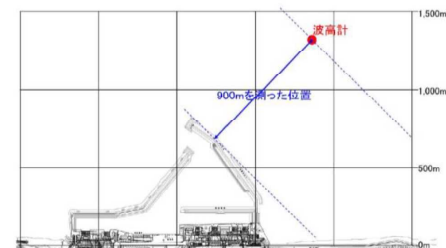
<p>【参考3】波高計から南防波堤屈曲部までの距離の取り方</p> <p>本検討では、波高計から南防波堤屈曲部までの距離は900m程度とした。 この距離の取り方は、以下の通りやや長め、すなわち、所要時間を多めに見積もる取り方となっていると考えられる。</p> <p>本検討で距離900mを取った位置関係は下図のようになり、2点を結ぶ両矢印線に垂直な破線の波面を仮想していることになる。</p>

<p>【参考4】波高計から南防波堤までの第2波（1段目）の伝播所要時間</p> <p>（中略）</p> <p>以上のことから、波高計設置位置から港湾付近までの所要時間を85～106秒と推定する。</p>	<p>【参考4】波高計から南防波堤までの第2波（1段目）の伝播所要時間</p> <p>（中略）</p> <p>以上のことから、波高計設置位置から港湾付近までの所要時間を76～95秒と推定する。</p>

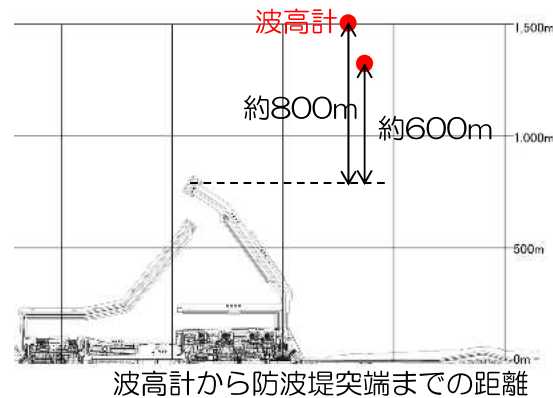
<国会事故調査報告書の記載内容への影響>

○「国会事故調査報告書」では「未解明事項報告書」と同様、津波到達時刻が検討されている。そこで示されている計算方法に従い試算すると津波到達時刻が15～20秒程度早まるが、同報告書の「15時37分ごろ津波到達」という記載は変わらないものと思われる。

【距離（位置）】：約200m短くなる

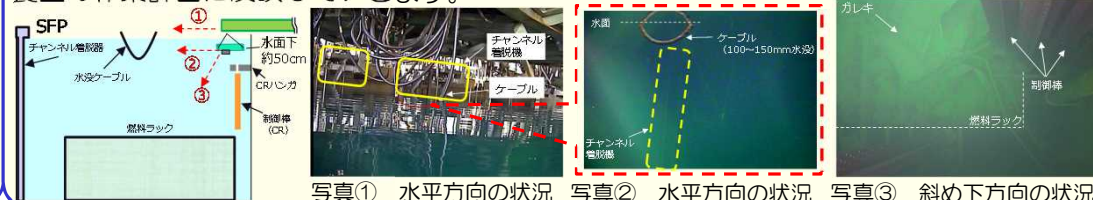
### 1号機使用済燃料プール内の透明度を確認

燃料取り出しに向けて、南側崩落屋根の撤去作業を実施するにあたり、使用済燃料プール（以下、SFP）の養生を計画しています。この準備作業として、プール水の透明度調査を8月2日に実施し、照明等の環境を整えることで、7m程度の視界があること、水中カメラを用いたプール上層部の調査が可能であることを確認しました。また、今回の調査の中で、燃料取扱機のケーブルが一部水没していること、燃料ラック上面にガレキが堆積していることを確認しました。さらに今後、9月には伸縮可能な装置に水中カメラを設置し、SFP上層部全域の干渉物調査を行う計画です。これらの調査結果は、SFP養生の作業計画に反映していきます。
