第231回「地域の会」定例会資料〔前回定例会以降の動き〕

【不適合関係】

【発電所に係る情報】

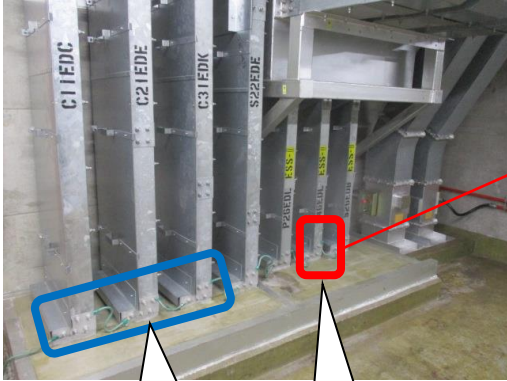
<p>号機</p>	<p>5号機</p>	
<p>件名</p>	<p>原子炉建屋地下1階ケーブルトレイ貫通部からの空気の流れの確認について</p>	
<p>不適合の概要</p>	<p>2022年8月16日午前11時11分頃、巡視点検中の当社運転員が、地下1階の非管理区域にある高圧電源盤室において、当該電源盤室と地下2階の管理区域エリア（通路）を貫通するケーブルトレイと貫通部の隙間より、管理区域側から非管理区域側へ空気が流れていることを確認いたしました（1か所）。</p> <p>また、本日、当該電源盤室を調査した結果、空気の流れがある箇所を新たに3か所確認しました。</p> <div style="display: flex; justify-content: space-around;"> <div style="text-align: center;"> <p><空気の流れが確認された箇所 (高圧電源盤室から撮影)></p>

<p>対応状況</p>	<p>ケーブルトレイ周辺、貫通部および管理区域内の空気について放射能測定を実施した結果、汚染がないことを確認いたしました。</p> <p>なお、当該貫通部については、養生テープやシール材による閉止処置が完了しており、空気の流れは止まっております。</p> <p>また、全号機の高圧電源盤室内の類似箇所を調査した結果、同様な空気の流れは確認されませんでした。</p>

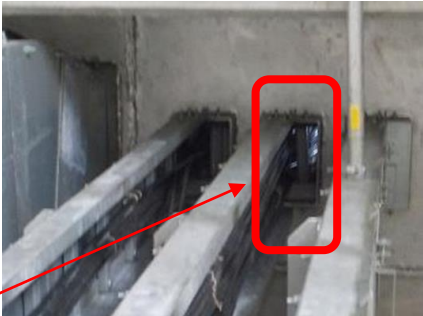
</div> <div style="text-align: center;"> <p><8/16 確認箇所閉止処置前 (管理区域側から撮影)></p>

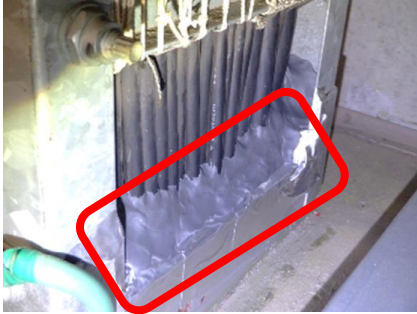
</div> </div> <div style="display: flex; justify-content: space-around; margin-top: 10px;"> <div style="text-align: center;"> <p><8/16 確認箇所閉止処置後 (高圧電源盤室から撮影)></p>

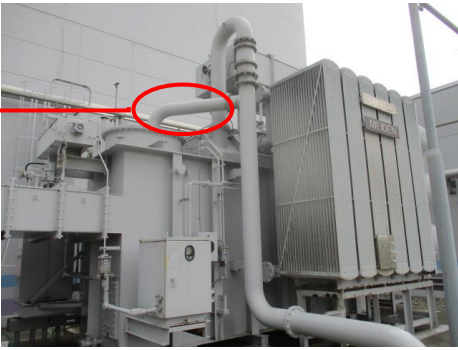
<p>号機</p>	<p>3号機</p>	
<p>件名</p>	<p>油漏えいに伴う低起動変圧器の停止について</p>	
<p>不適合の概要</p>	<p>2022年8月30日、3号機屋外変圧器エリア（非管理区域）において、低起動変圧器*の錆取り作業中に当該変圧器の点検口の蓋から絶縁油の漏えい（滲み程度）を確認しました。その後、漏えいが継続していることから、漏えい箇所の補修のため、当該変圧器を停止いたしました。</p> <p>なお、漏えいしている絶縁油は適宜拭き取りを実施しており、外部への流出はなく、環境への影響もありません。</p> <p>* 低起動変圧器 プラント停止中において所内電源へ電力を供給するための設備。</p> <div style="display: flex; justify-content: space-around; align-items: center;">

<p style="text-align: center;">低起動変圧器 外観</p> </div> <div style="display: flex; justify-content: space-around; align-items: center;">

<p>対応状況</p>	<p>今後、絶縁油が漏えいした原因調査を実施し、再発防止対策を講じてまいります。</p>

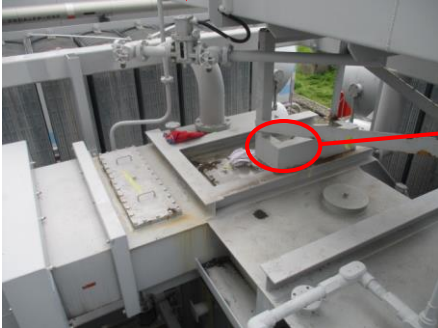
<p style="text-align: center;">低起動変圧器 上部</p> </div> <div style="display: flex; justify-content: space-around; align-items: center;">

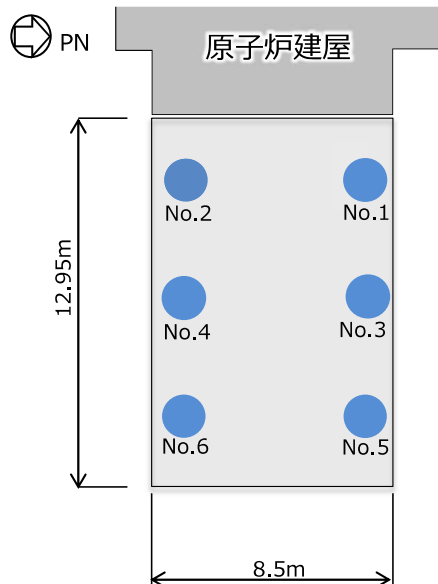
4号機大物搬入建屋基礎伏図

- 8月10日現在、6本全ての杭について、基礎下約3mまでの掘削が完了し、杭周囲に付着している砂などの除去作業を行っているところ
- 現時点で、5本の杭で軽微なひび割れを確認
- これらのひび割れについては、杭の耐震性能に影響を及ぼす可能性はないと考えているが、今後、詳細調査を進めていくなかで、有識者等の第三者にも評価いただく
