第244回「地域の会」定例会資料〔前回定例会以降の動き〕

柏崎刈羽原子力発電所の取組み事項について

柏崎刈羽原子力発電所の 現状の取り組みについて

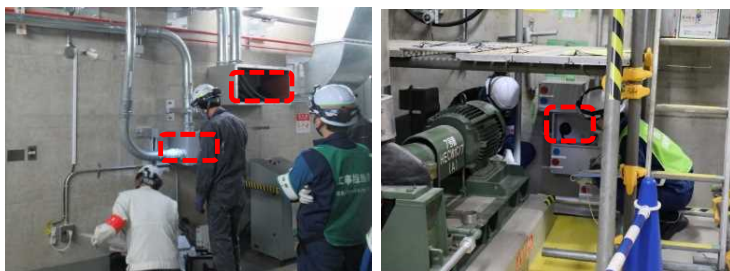
【貫通部の抽出】

ステップ1：個々の貫通部点検

- 個々の貫通部を確認し、対象、対象外を問わずマーキング実施
- また貫通部のリストと現場の整合性を確保

- ステップ1の終了後、対象となる面単位（壁・床）でマーキングに漏れがないことを確認
- また、対象面の抽出に漏れがないことも確認

- ステップ2の終了後、各面で構成される空間単位（部屋）で、マーキングに漏れがないことを確認

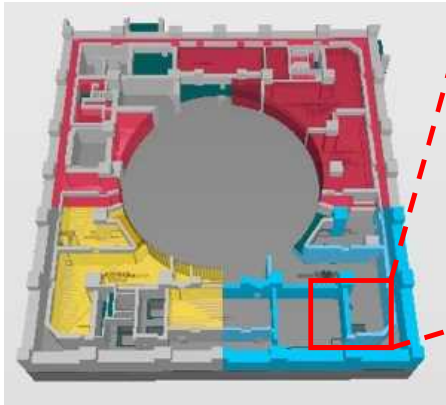
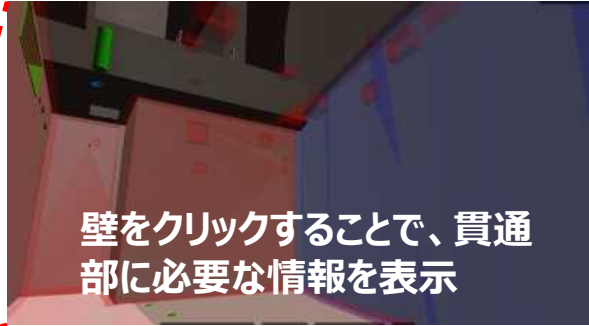
これまでのやり方	今後のやり方

<p data-bbox="47 1041 454 1120">図面から貫通部処理に必要な情報を読み取って対応</p>

<p data-bbox="1021 817 1484 907">壁をクリックすることで、貫通部に必要な情報を表示</p>

<p data-bbox="494 1041 949 1198">総点検結果を3次元画像のシステムに入れ込み、平面図では判断しにくかった情報をわかりやすく表現できるような仕組みで対応</p>	火災区域	要求あり	浸水防護区域	要求なし	耐震	要求なし	遮蔽	要求なし	排煙区域	要求なし
火災区域	要求あり										
浸水防護区域	要求なし										
耐震	要求なし										
遮蔽	要求なし										
排煙区域	要求なし

- 工事未完了の共通要因の一つとして、必要な情報を読み取るための図面の整備・管理に弱さがありました。
- このため、壁、床といった貫通部の情報について3次元画像を用いたシステムで一元管理し、品質を維持するための仕組みを構築し、一部運用を開始しています。

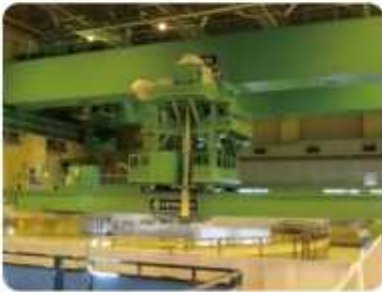
燃料取替機

燃料を原子炉および使用済燃料プールに移動させる設備

- 主要設備の機能が十分に発揮できるよう、様々な設備の健全性確認を実施しています。
- **原子炉系設備の健全性確認**は、制御棒駆動機構、燃料取替機など燃料移動を伴わないものについて、健全性に**問題がないことを確認**しました。
- タービン系設備の健全性確認は、**循環水系配管に欠損が見つかったため、欠損箇所を補修しました。また、配管内の再点検を実施し、腐食が確認された箇所について補修をしております。**その他のタービン系設備については、健全性に問題がないことを確認しています。
- 非常用ディーゼル発電機は、6号機のA系で24時間運転の際に潤滑油の漏れが生じましたが、そこで得られた知見を対策として反映し、**7号機の全3台は、問題なく24時間運転を実施**しました。

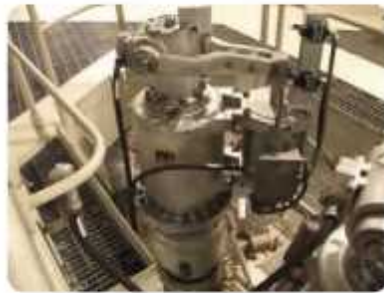
主蒸気逃がし安全弁

主蒸気隔離弁が閉まった際に原子炉の蒸気を圧力抑制プールに逃がし、原子炉圧力を低下させることで低い圧力での注水を行えるようになるための弁

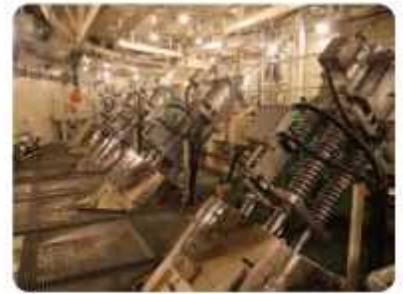
主蒸気隔離弁

万が一の事故時に、放射性物質を含む蒸気等が格納容器の外側に流れないようにするための弁
