第245回定例会（情報共有会議）における
委員の皆さまからの所感に対するご回答について

第245回「地域の会」定例会資料〔前回定例会以降の動き〕

5号機使用済燃料プール内での金属製物質の確認について

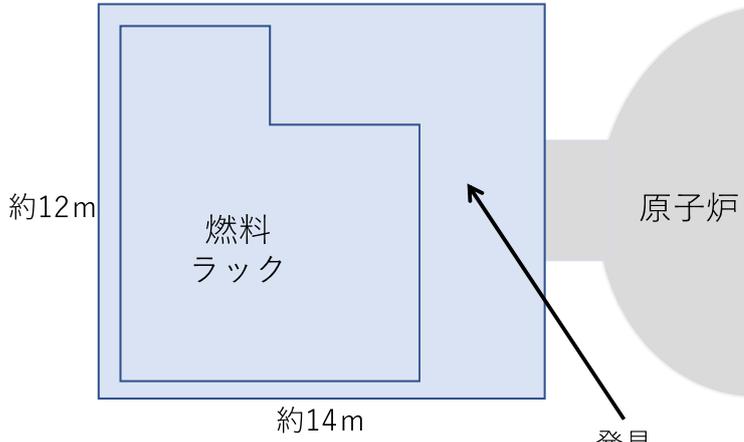
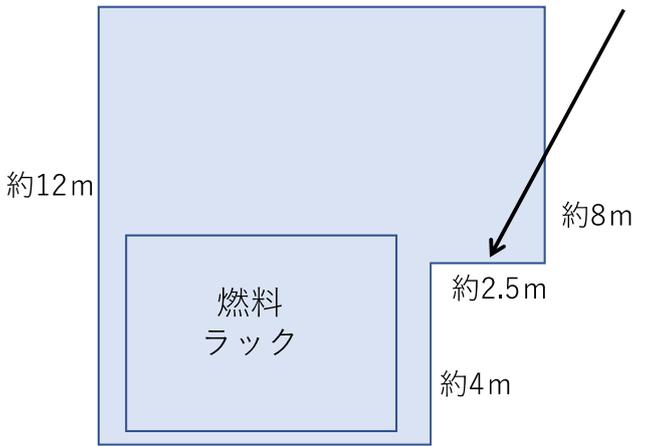
概略図：5号機使用済燃料プールにおける金属製物質の確認について

2023年10月23日午前10時頃、原子炉関係の作業準備をしていた協力企業作業員が5号機原子炉建屋最上階にある使用済燃料プール底部に、リング状の物質があることを確認しました。

調査の準備を整え、本日(10月25日)、水中カメラにて周辺を確認した際、当該物質とは別のリング状の物質と金属製物質を確認いたしました。

<上部からのイメージ>

<横からのイメージ>

それぞれ使用済燃料プールから引き上げたところ、リング状の物質はいずれもゴム状の物質であり、燃料の健全性および機器へ影響を与えるものではないことを確認しております。

金属製物質についても、使用済燃料プール内には流れがないため、燃料に直接的な影響はないと判断しております。

今後、回収物の詳細確認を行うとともに、使用済燃料プール内に混入した原因を調査し、再発防止対策を講じてまいります。

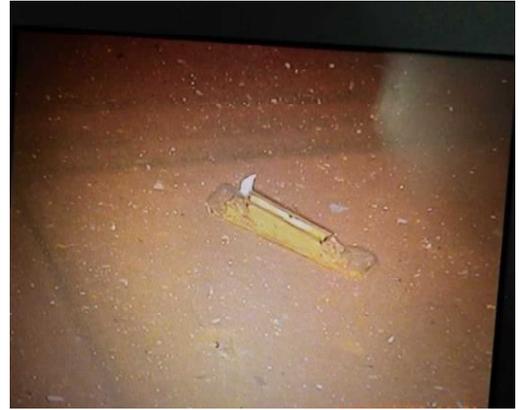
<金属製物質> 長さ約6cm

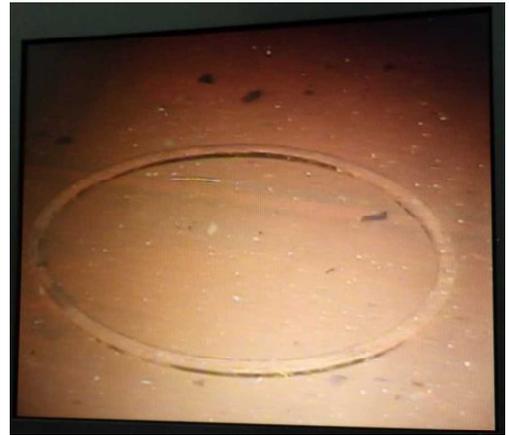
<参考：リング状のゴム製物質> 直径約21cm

※後から確認したものは直径約16cm

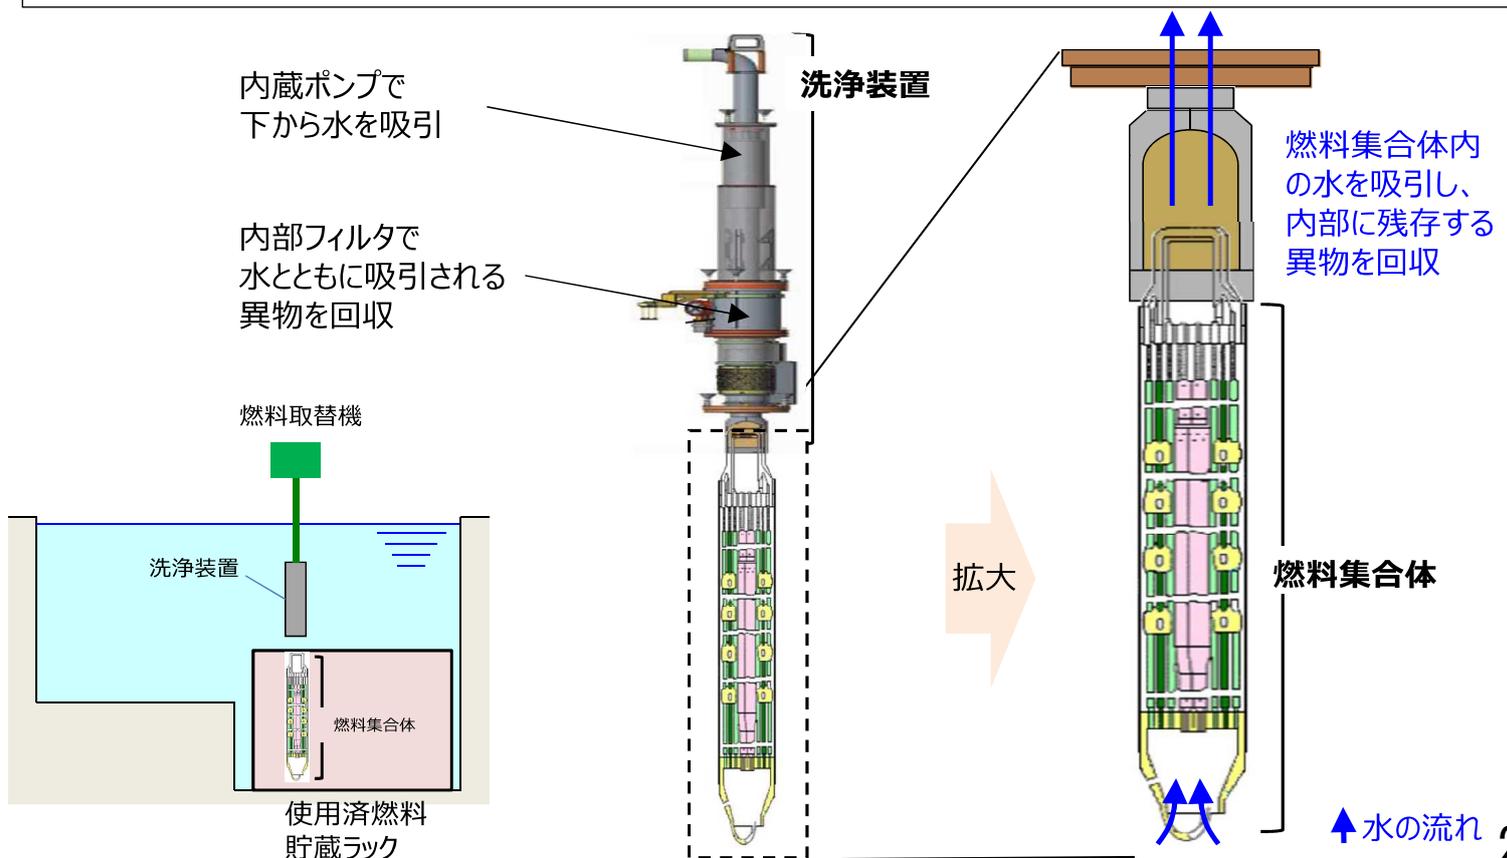
2. 燃料洗浄作業の概要

- 使用済燃料貯蔵ラックに貯蔵している燃料の上部位置まで、燃料取替機にて洗浄装置を移動させ、燃料上部に被せた状態で内部の吸引洗浄を実施

- 2020年は、異物混入の可能性が高いと推定される燃料集合体の洗浄を優先的に実施したが、更なる安全性向上のため、前回実施していない**492体**※についても**燃料洗浄を実施予定**
- 燃料洗浄へ向けた準備作業の中で、使用済燃料の上部にシート片らしき物を発見したため、今後回収予定【スライド5参照】
- 他にも同様の物がないか、燃料取替機上部から使用済燃料プール内の確認を行ったうえで、洗浄作業を開始予定
- 洗浄作業によって回収された物については、作業が全て終わった後に取りまとめてお知らせ

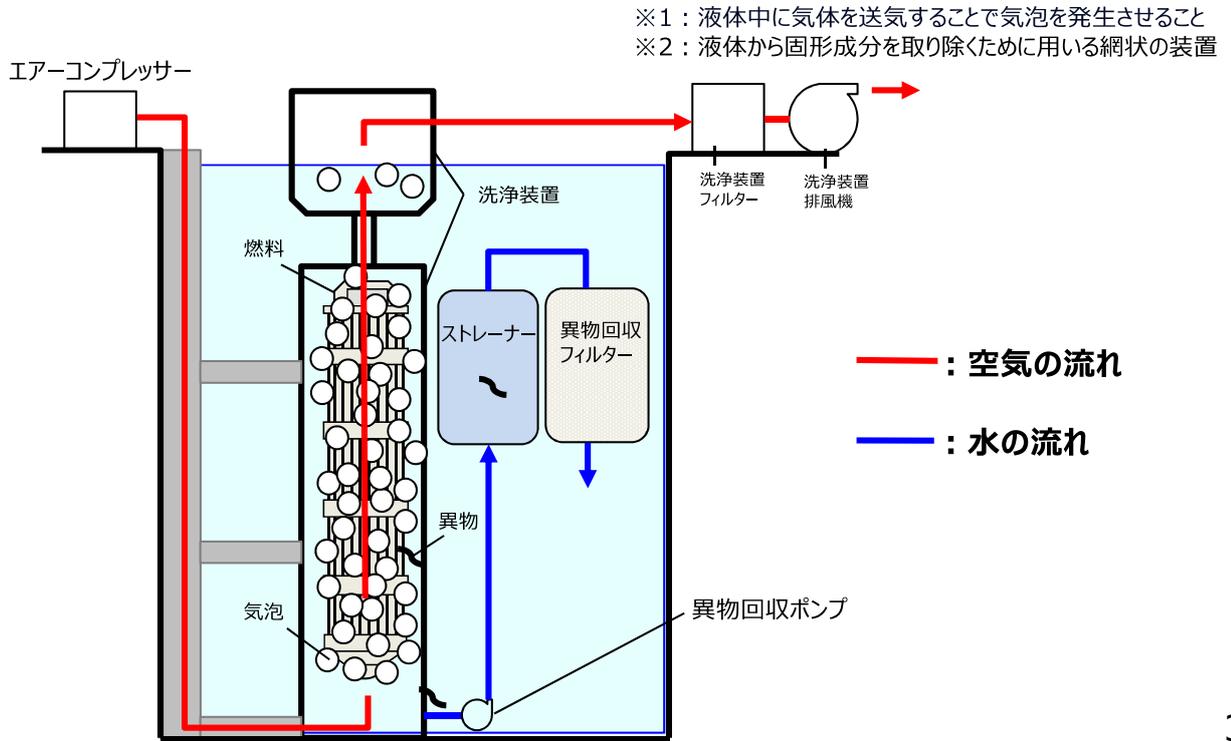
<参考> 2020年に実施した燃料洗浄作業の概要

- 燃料集合体を洗浄装置内へ移動
- 燃料下部からエアを注入し、バブリング※1によって異物を除去
- エアバブリングを停止すると、取れた異物が燃料プール下部に沈殿
- 異物回収ポンプにより異物をストレーナー※2・異物回収フィルターで回収

- 原子炉内に混入した異物（配管清掃等に使用するワイヤブラシ※の素線等）の影響により、燃料棒の被覆管に微小な孔が空いたと推定される事象を過去に確認【スライド4参照】
- 上記のような事象の発生を極力防止することを目的として、2020年6月、異物混入の可能性が高いと推定される古い燃料集合体166体の燃料洗浄を実施
2020年に実施した洗浄では、ワイヤブラシの素線等の微小な物を回収（2020年5月28日、7月9日お知らせ済み）

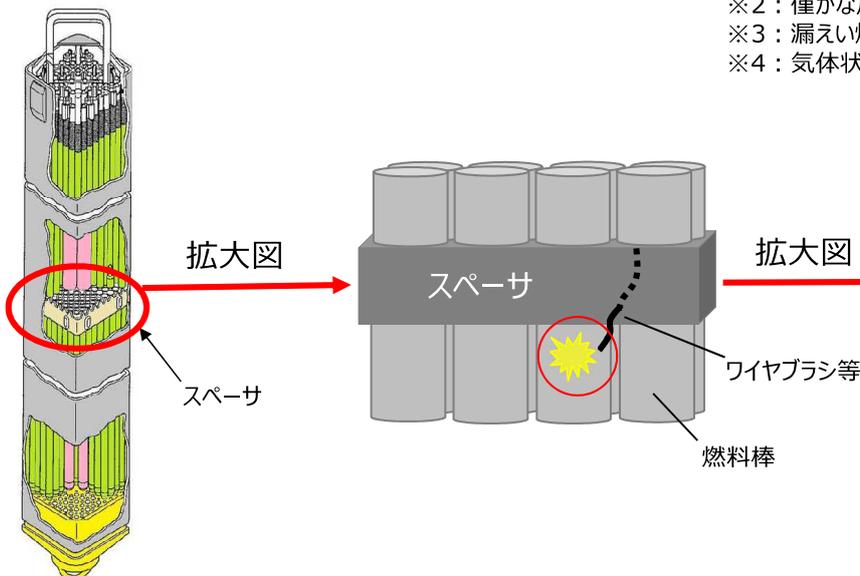
燃料集合体

- 燃料棒を束ねているスペーサ※1に異物（ワイヤブラシの素線等）が引っかかると、運転中に起こる炉心の水の流れにより、引っかかった異物が振動。燃料棒の被覆管に微小な孔をあけ、放射性物質が漏えい
- 仮に運転中に漏えい燃料が発生した場合、高感度オフガスモニタ※2にて早期に漏えいを検知し、出力抑制法※3によって燃料棒からの放射性ガスの放出を抑制
- また、放出ガスは気体廃棄物処理系※4を經由して主排気筒から放出されるため、主排気筒の排ガス放射線モニタ測定値に変動は生じない

- ※1：燃料棒と燃料棒の間を所定の間隔に保つための部品
- ※2：僅かな放射性物質を検知できる装置
- ※3：漏えい燃料近傍の制御棒を挿入して漏えい燃料の出力を抑制
- ※4：気体状の放射性物質等を処理する系統

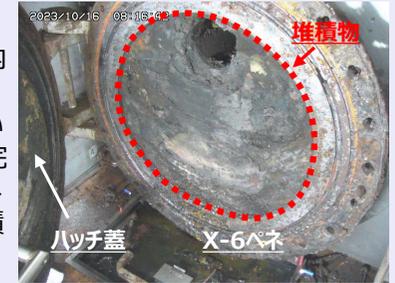
<X-6ペネハッチの開放後の状況>

10月12日にX-6ペネハッチを固定している全てのボルト・ナットの切断・取り外しが完了しました。その後、10月16日にX-6ペネハッチの開放が完了し、入り口付近が堆積物で覆われていることが確認されました。

現在、X-6ペネ内部の堆積物除去に向けた準備を行っているところであり、引き続き安全最優先に作業を進めていきます。

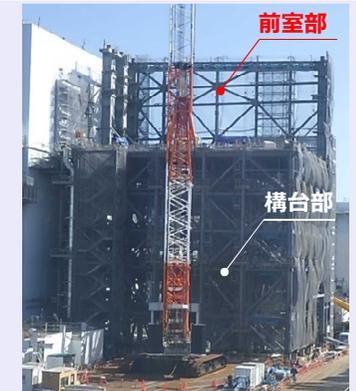
<2号機原子炉建屋南側の作業状況>(撮影日:2023年10月6日)

建屋外では、原子炉建屋南側において、構台部のコンクリート床面の設置が完了し、前室設置工事を実施中です。10月24日時点で2号燃料取り出し用構台について39ユニット(全45ユニット)の設置が完了しています。
