第247回「地域の会」定例会資料〔前回定例会以降の動き〕

東京電力ホールディングス(株) 柏崎刈羽原子力発電所

柏崎刈羽原子力発電所の核物質防護の強化と 安全性向上の取組について

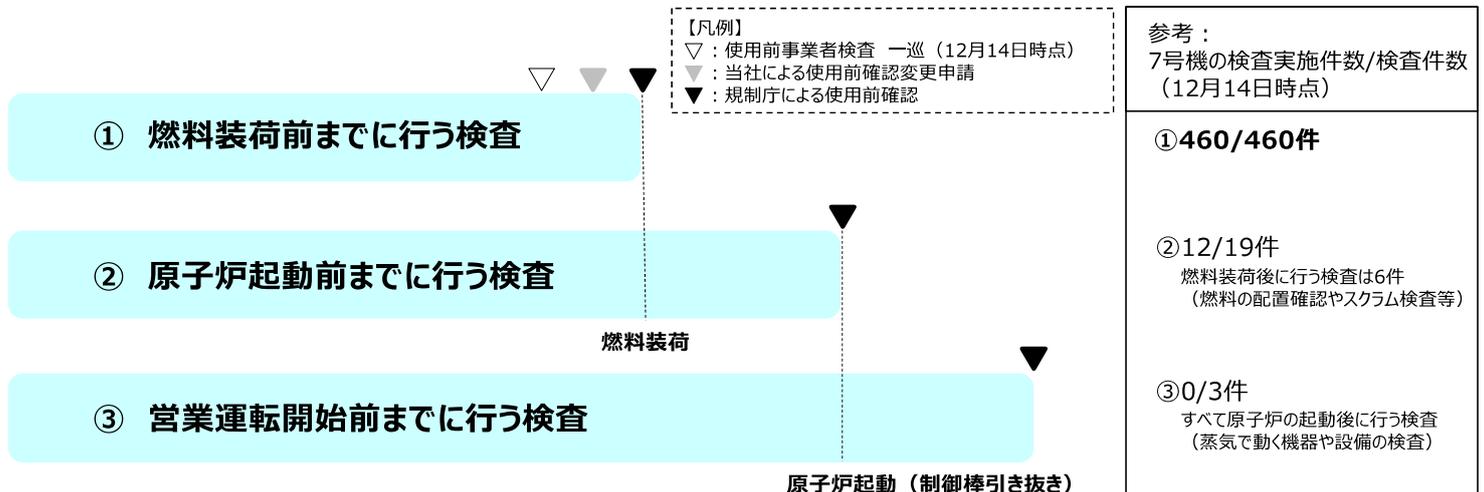
- ▶ 当社として燃料装荷前までに行う使用前事業者検査について、これまでに計画していた検査は、本日（12月14日）までに一巡（下図①参照：460/460件）。
- ▶ 今後、原子力規制庁への使用前確認変更申請に向けて、使用前事業者検査に漏れがないか等、当社として確認を行うとともに、原子力規制庁にもその状況を適宜説明予定。
- ▶ なお、当社としては、燃料装荷までの安全対策工事について、原子力規制庁による使用前確認をもって完了と考えており、それまでの間に気付き等があれば、適宜是正していく。

※検査件数は、消耗品の交換等を行うことにより再検査が生じ、変更となる可能性有

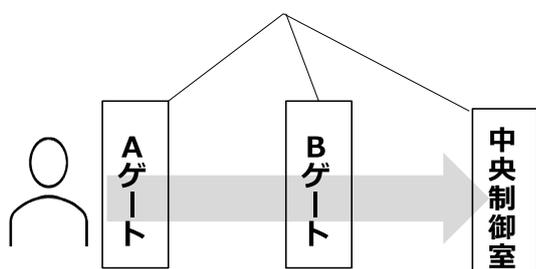
各ゲートには異なるタイプの認証装置を導入

- IDカード不正使用の対策として、周辺防護区域および防護区域への出入管理業務補助のため、多様な検知方式の生体認証装置や人定確認補助設備を導入
- ⇒ 防護区域等の入域に関わるプロセスや設備の欠陥の解消により、厳格な警備を行いやすい環境へと変化

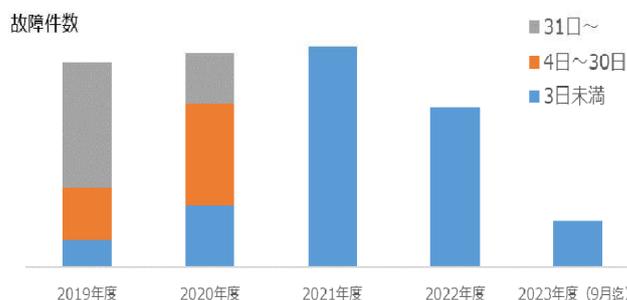
侵入検知器の故障件数/機能復旧日数の状況

- 設備故障の即応体制：常駐技術員2→6名に増員
 - 機能復旧目安時間：3日未満と定める
 - 保全計画の整備：設備の重要度・特性に応じた点検・取替を計画、予備品の確保
- ⇒ 侵入検知器の故障は減少傾向
機能復旧時間は平均で約0.6日へと大幅に短縮
(2021.10~2023.9実績)

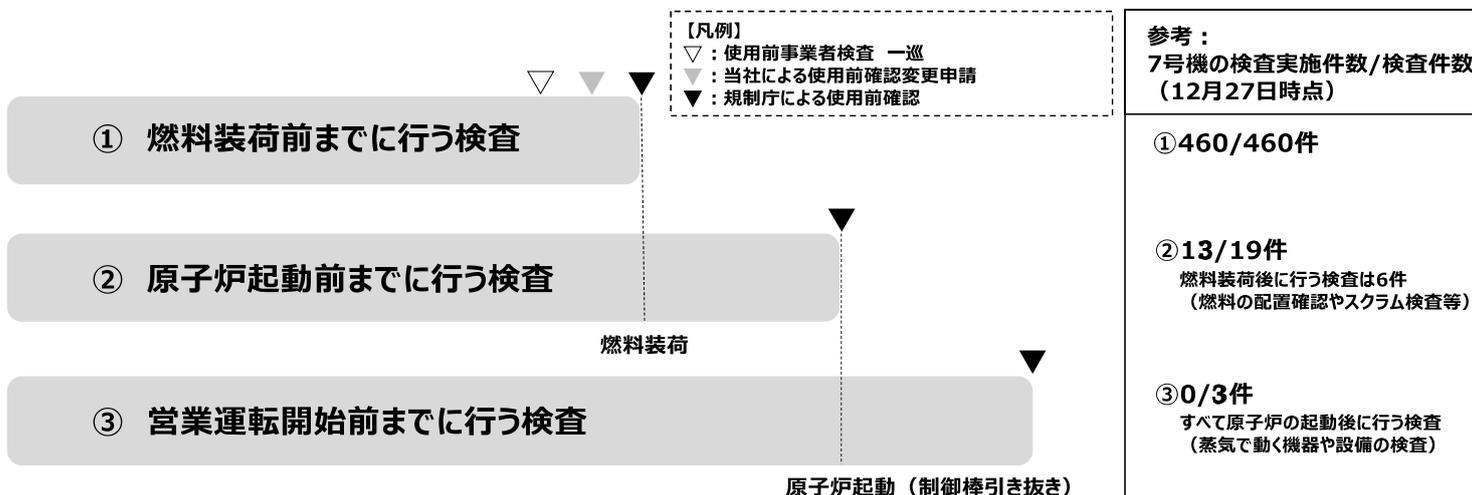
- 新規制基準を踏まえた安全対策工事の施工については、一通り実施
- 安全対策工事のうち、燃料装荷前までに行う使用前事業者検査について、これまでに計画していた検査は、一巡（下図①参照：460/460件）
- 原子力規制庁への使用前確認変更申請に向け、使用前事業者検査に漏れがないかについて確認中
- なお、当社としては、燃料装荷までの安全対策工事について、原子力規制庁による使用前確認をもって完了と考えており、それまでの間に気づき等があれば、適宜是正していく

※検査件数は、消耗品の交換等を行うことにより再検査が生じ、変更となる可能性有

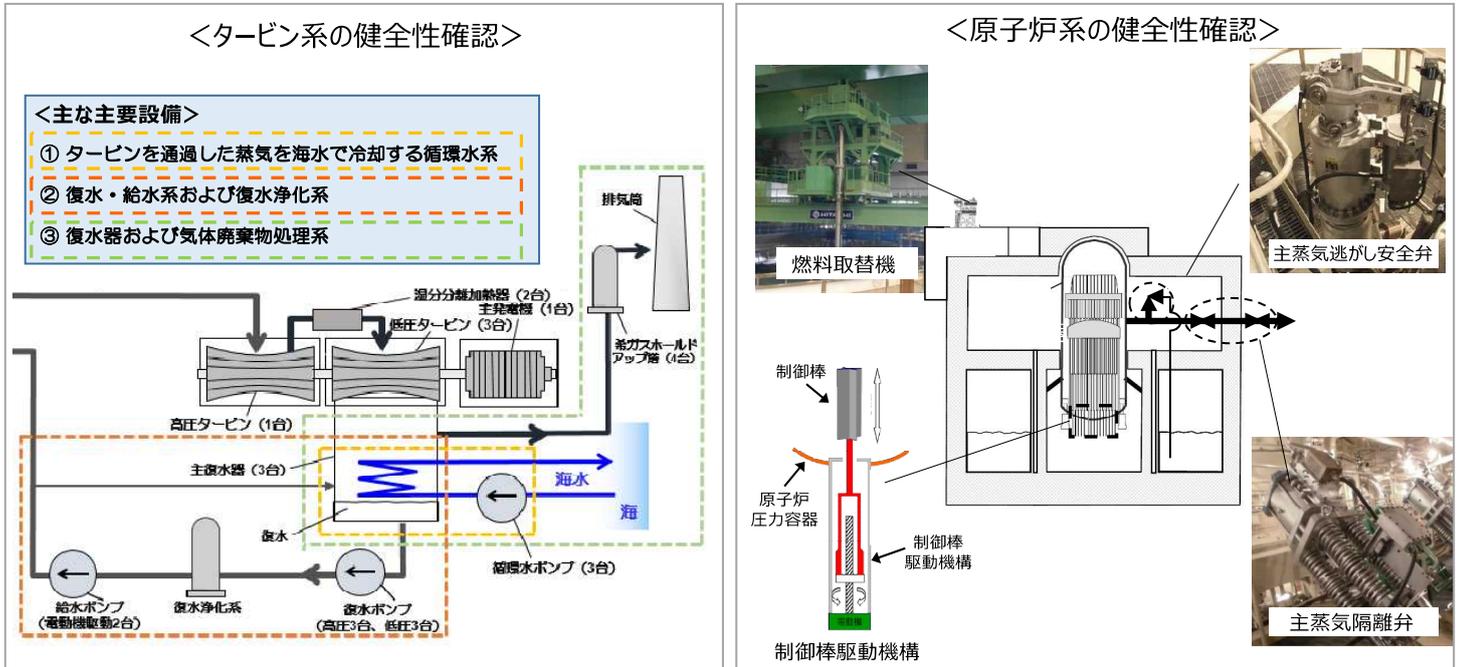
【健全性確認を実施した主要設備】

- 非常用ディーゼル発電機の24時間運転や、長期間使用していないタービン系、原子炉系など主要設備の機能が十分に発揮できるかの確認（健全性確認）を実施済み
- 健全性確認の中で確認した不具合については、全て対応済み
- なお、燃料装荷以降も健全性確認が必要な項目があることから適切に実施していく（スクラム検査等）

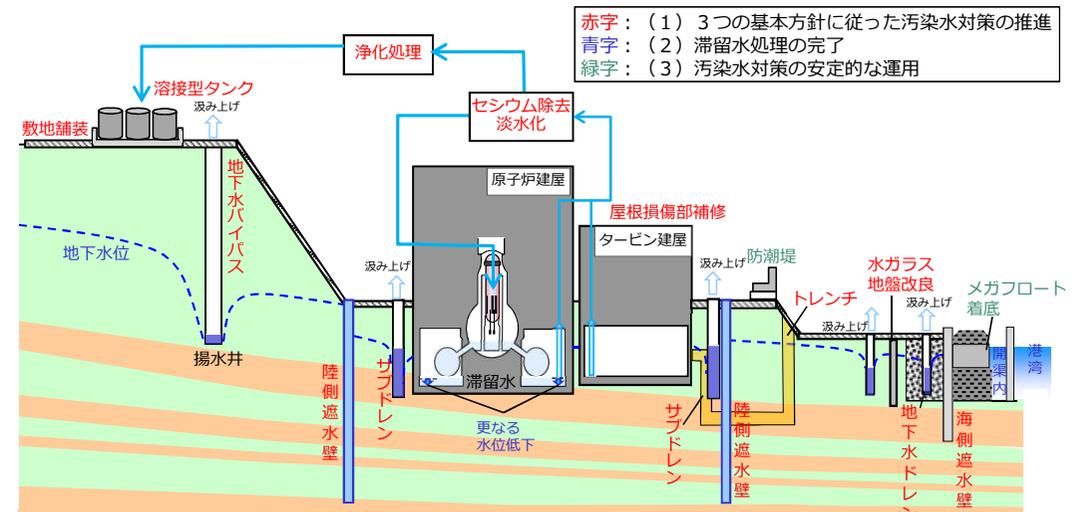
- 津波対策として、建屋開口部の閉止対策を実施しました。現在、防潮堤設置の工事を進めています。また、豪雨対策として、土嚢設置による直接的な建屋への流入を抑制するとともに、排水路強化等を計画的に実施していきます。

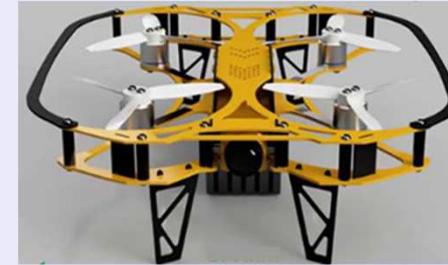
<小型ドローン>

本調査では、PCV内部は狭隘かつ暗所であるため小型ドローンやヘビ型ロボットを用いて調査を実施する計画です。

寸法：約19×18×5 [cm]
重量：185[g]（バッテリー込）

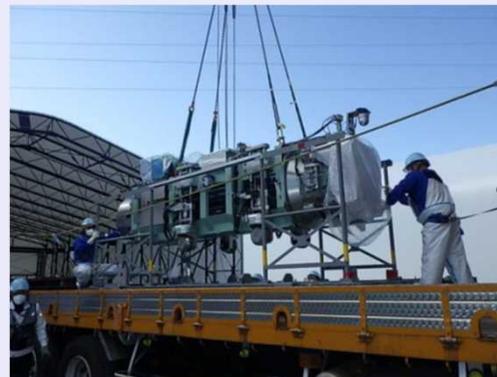
<堆積物除去装置の運搬状況>

現場においては、PCV内にロボットアームを進入させるための貫通部のX-6ペネ内の堆積物除去作業に向けて、堆積物除去装置の据え付けが12月14日に完了しました。引き続き、X-53ペネへのスプレイ治具の据え付けを実施中です。

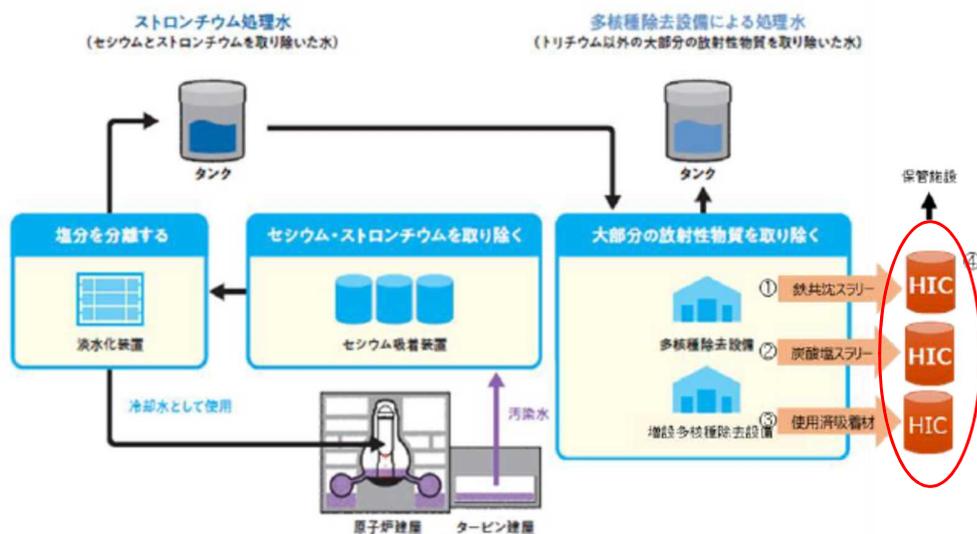
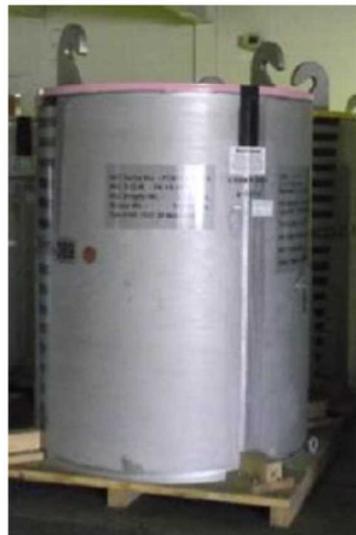
HIC(高性能容器)

汚染水を浄化処理する設備のひとつ、「多核種除去設備」は、汚染水に含まれるトリチウム以外の大部分の放射性物質（62種類）を低減できます。この処理の過程で、2種類の廃棄物が発生します。ひとつが、どろついた、液体と固体の混合物である「スラリー」（「鉄共沈スラリー」・「炭酸塩スラリー」（下図①・②））、もうひとつが、「使用済吸着材」（下図③）です。これらの廃棄物は、「HIC^{※1}」（下図④）と呼ばれるポリエチレン製の保管容器に収納しています。

※1 HIC (High Integrity Container : 高性能容器)
多核種除去設備の運用にあわせてポリエチレン製容器をステンレス鋼で補強した保管容器

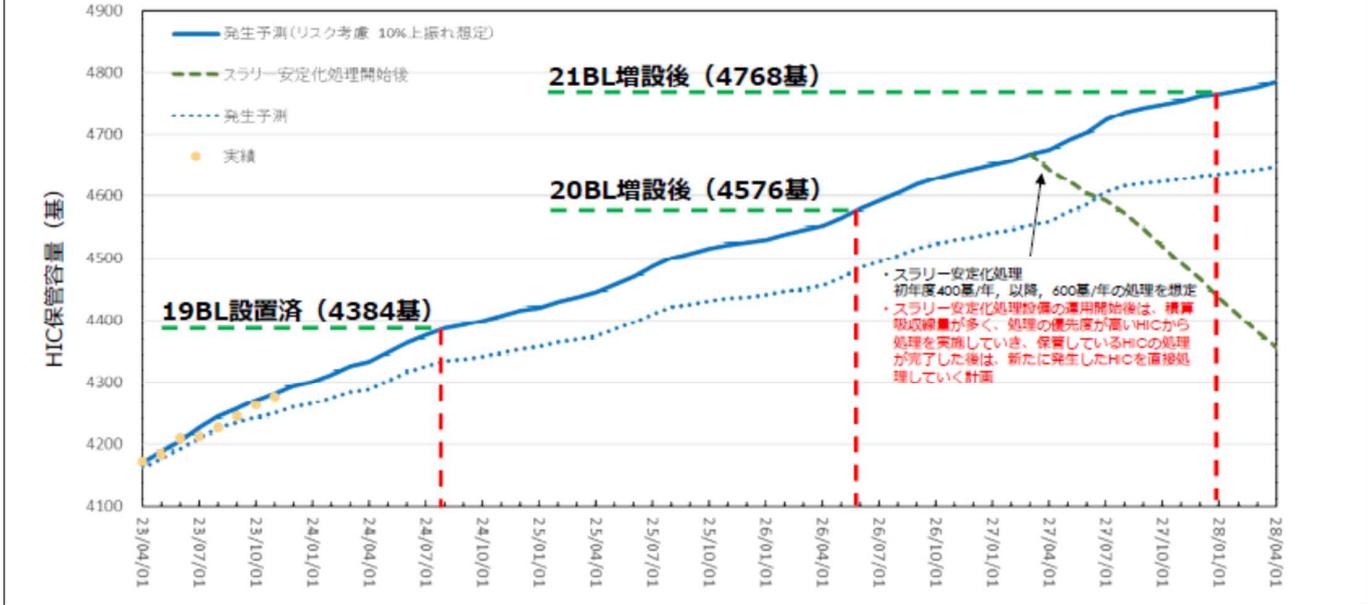
(参考)HIC保管容量の見通しについて

- HICの保管容量については、使用済みセシウム吸着塔一時保管施設（第三施設）の21ブロック目までの拡張を計画済みである（保管容量：4768基）。
- 新たに第三施設北側に3ブロックまで増設可能なエリアを確保し、最大5344基目までの保管容量の増設を見込める。
- 増設については、今後のHIC発生量等を考慮しながら判断していく。

- 多核種除去設備（ALPS）から発生するスラリー等については高性能容器（HIC）に充填し保管しており、12月14日現在での保管実績は4280基。
- 保管容量については、発電所構内（南側）に4768基分を計画しており、今後、スラリー安定化処理設備の運用を計画することで保管量を低減していく予定。

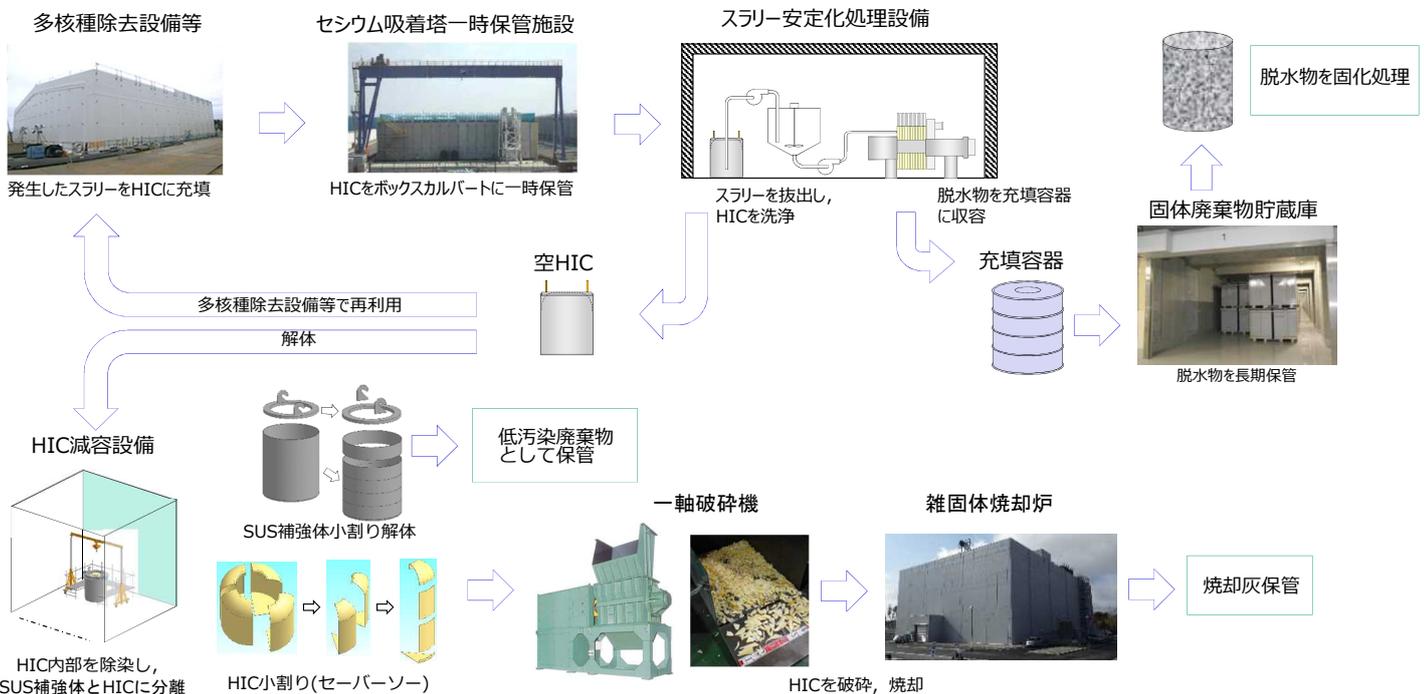
- 多核種除去設備等において発生するスラリーについてはHICに充填し、セシウム吸着塔一時保管施設にて保管し、最終的には固化処理する計画である。
- また、スラリー抜き出し後の空HICについては、多核種除去設備等において再利用、もしくはHICを減容するための設備にてSUS補強体とHICを解体する。
- 解体したHICについては破砕し、雑固体焼却炉にて焼却を計画している。
