第252回「地域の会」定例会資料〔前回定例会以降の動き〕

東京電力ホールディングス(株) 柏崎刈羽原子力発電所

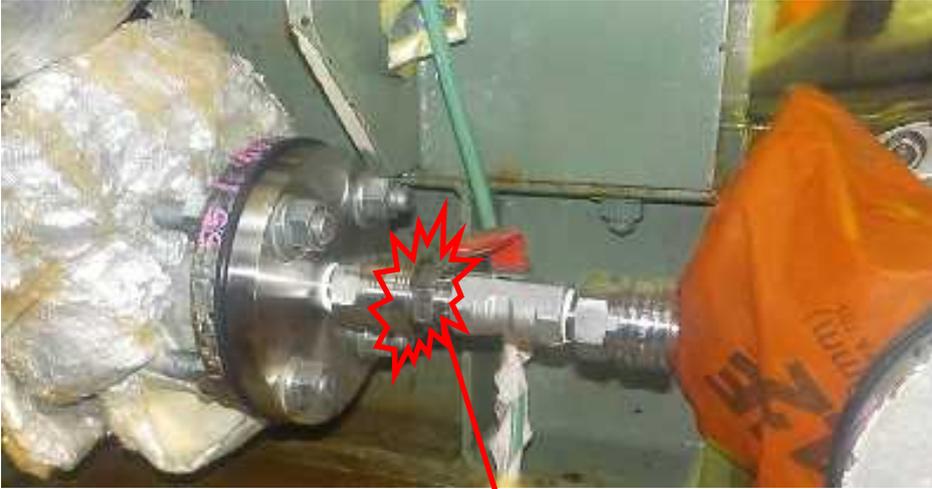
号機	4号機	
件名	海水熱交換器建屋（非管理区域）における海水の漏えいについて	
不適合の概要	<p>2024年5月10日午前10時46分頃、4号機海水熱交換器建屋地下2階において、電解鉄イオン供給装置*の配管接続部からのにじみ補修作業の際に、約700Lの海水が漏えいしました。なお、外部への放射能の影響はありません。</p> <p>その後、同装置の運転を停止し、漏えい箇所を隔離したことにより午前11時00分に漏えいは停止しています。</p> <p>*電解鉄イオン供給装置 熱交換器伝熱管内部の腐食を防止するために、被膜を形成する装置</p>

<p style="text-align: center;">漏えい箇所</p>	
安全上の重要度／損傷の程度	<p><安全上の重要度></p> <p>安全上重要な機器等 / その他</p>	<p><損傷の程度></p> <p><input type="checkbox"/> 法令報告要</p> <p><input checked="" type="checkbox"/> 法令報告不要</p> <p><input type="checkbox"/> 調査・検討中</p>
対応状況	<p>確認の結果、予定していた箇所とは異なる配管接続部を取り外したことにより、海水漏えいに至ったものです。今後詳細について確認してまいります。</p>

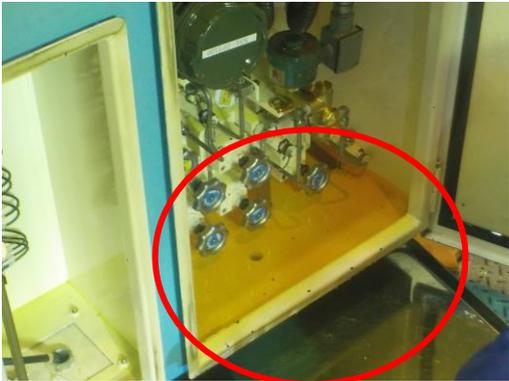
<p>号機</p>	<p>7号機</p>	
<p>件名</p>	<p>タービン建屋（管理区域）における油漏れについて</p>	
<p>不適合の概要</p>	<p>2024年5月24日午前10時44分頃、7号機タービン建屋2階主タービンエリアにおいて、主タービンの軸受に潤滑油を供給するポンプの運転状態の確認作業中に、当社社員が当該設備の計器を収納する箱内とその下部に、潤滑油が漏れいしていることを確認しました。</p> <p>その後、午後0時00分に消防署へ連絡し、現場を確認していただいた結果、合計約30リットルの危険物の漏れいと判断されました。</p> <p>なお、現在潤滑油の漏れいは停止しており、漏れいしている潤滑油は拭き取りを実施しております。</p> <p>また、漏れた油に放射性物質は含まれておらず、外部への放射能の影響はありません。</p> <div style="display: flex; justify-content: space-around; align-items: center;"> <div style="text-align: center;"> <p><計器を収納する箱の内部></p>

</div> </div> <p style="text-align: center; color: red;">潤滑油漏れい箇所</p>	
<p>安全上の重要度／損傷の程度</p>	<p><安全上の重要度></p> <p>安全上重要な機器等 / その他</p>	<p><損傷の程度></p> <p><input type="checkbox"/> 法令報告要</p> <p><input checked="" type="checkbox"/> 法令報告不要</p> <p><input type="checkbox"/> 調査・検討中</p>
<p>対応状況</p>	<p>今後、潤滑油が漏れいした原因調査を実施し、再発防止対策を講じてまいります。</p>

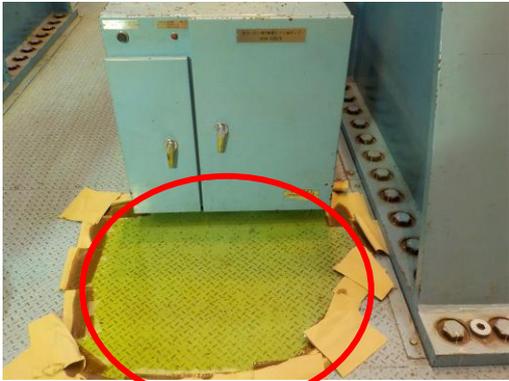
</div> <div style="text-align: center;"> <p><計器を収納する箱の下部></p>

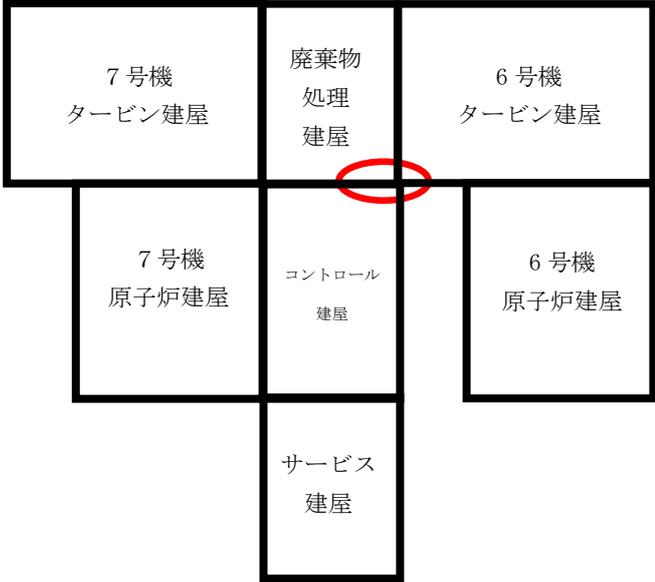
号機	6号機	
件名	廃棄物処理建屋（管理区域）における水たまりの発見について（続報）	
不適合の概要	<p>2024年5月29日午後0時00分頃、協力企業社員が廃棄物処理建屋地下2階の建屋間連絡通路にて、水たまりがあることを発見しました。</p> <p>現場を調査した結果、水の量は約400リットル（通路幅2m×長さ20m×深さ1cm）であり、その水に放射性物質は含まれておりませんでした。</p> <p>当該水たまりはそのエリアにとどまっており、他のエリアへの拡がりはなく、設備への影響はありません。</p> <p>なお、本件は、2024年2月16日にお知らせした水たまりの発見と同一箇所での事案となります。</p> <div style="display: flex; justify-content: space-around; align-items: center;"> <div style="text-align: center;"> <p>水たまり箇所</p>

</div> </div>	
安全上の重要度／損傷の程度	<p><安全上の重要度></p> <p>安全上重要な機器等 / その他</p>	<p><損傷の程度></p> <p><input type="checkbox"/> 法令報告要</p> <p><input checked="" type="checkbox"/> 法令報告不要</p> <p><input type="checkbox"/> 調査・検討中</p>
対応状況	<p>2月の水たまりの原因については、結露水または雨水等による影響か判断材料に乏しく、まとまった雨が降った際の影響を適宜、調査してきました。</p> <p>今回の水たまりは、5月28日にまとまった降水があったことから、雨水浸入の可能性が高いと判断し、引き続き調査のうえ、原因の特定と再発防止策を検討してまいります。</p>

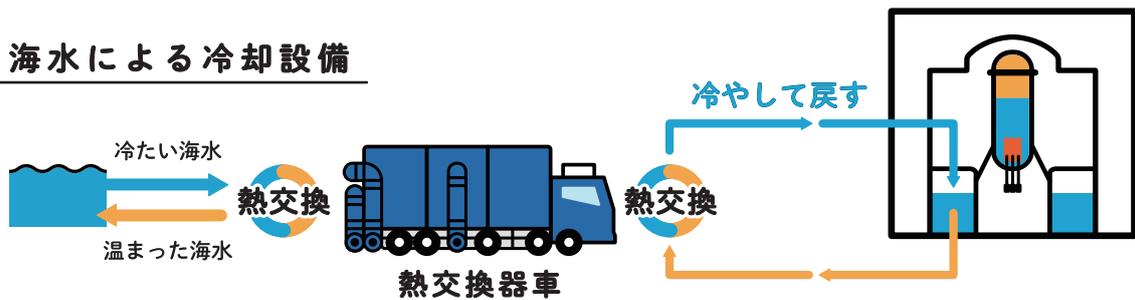
海水による冷却設備

これらの対策に加えて、海水による冷却設備を備えています。万が一、炉心が損傷するような事故が起きたとしても、この冷却設備が機能していれば少なくとも約**10日間**は大気への放射性物質の放出を遅らせることができ、この間に事故対応を行います。

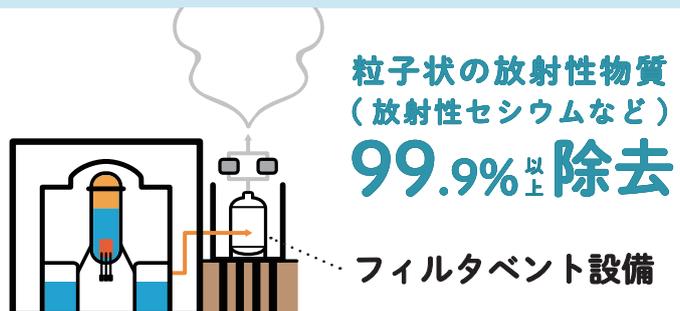
放射性物質を放出せざるを得ない場合は、フィルタベント設備を通すことで大量の放射性物質の放出を防ぎます。

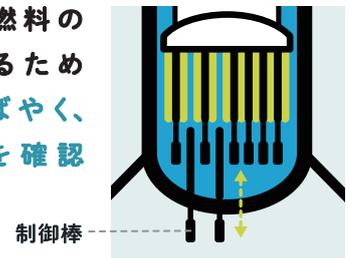
2 緊急時に核燃料の反応を止めるための「制御棒」がすばやく、確実に動くことを確認します。

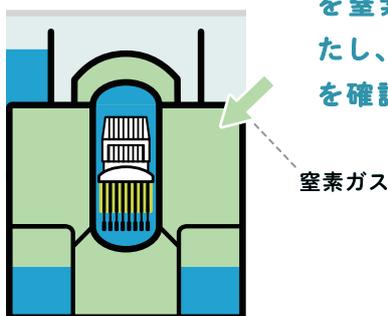
3 万が一、圧力容器から蒸気が漏えいした場合でも、格納容器の外に出る放射性物質が基準値以下であることを確認するために、格納容器内を窒素ガスで満たし、漏えい率を確認します。

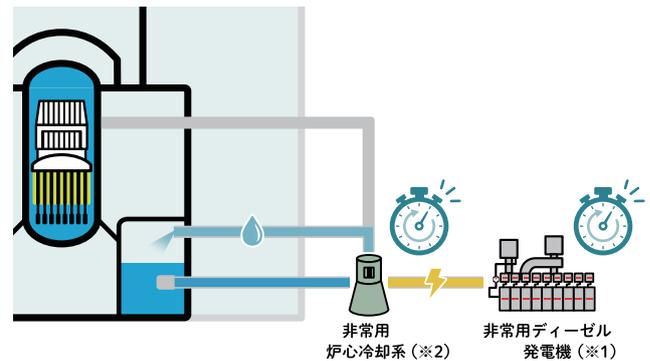
4 外部電源を失っても原子炉を冷やせるように、非常用電源*1が想定時間内に自動で起動し、炉心を冷やす設備・機能*2がきちんと動くことを確認します。

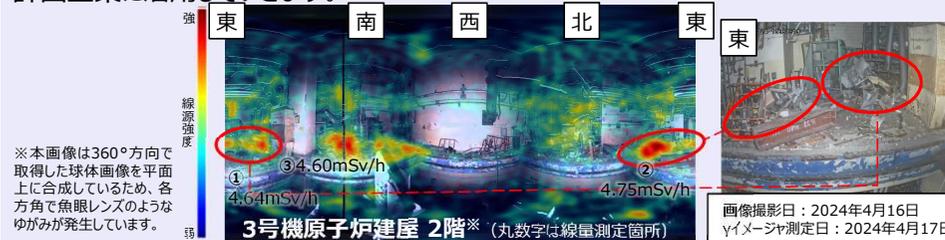
3号機原子炉建屋（R/B）内の空間情報（アクセス性等）や線量率情報について4月16日～6月中旬目途で調査を行っています。今回の調査では、R/B南西エリアを対象とし、遠隔操作ロボットを活用して、映像、点群データや線量率データを取得しています。引き続き調査を継続するとともに、今後、取得した情報を元に、当該エリアでの線源箇所の特定や線量率分布の推定を行います。これらの情報は、今後の廃炉作業の検討や他エリアの調査計画立案に活用していきます。

※本画像は360°方向で取得した球体画像を平面上に合成しているため、各方向で魚眼レンズのようなゆがみが発生しています。

画像撮影日：2024年4月16日
γイメージ測定日：2024年4月17日

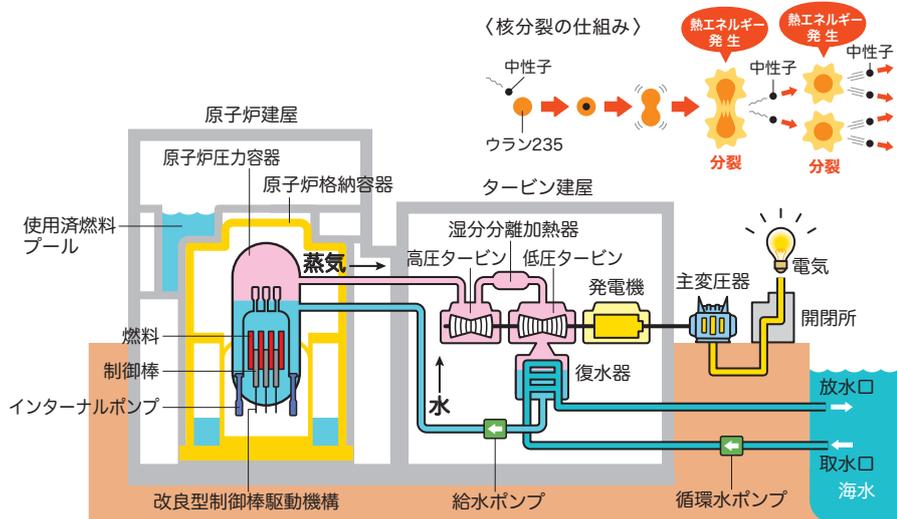
原子力発電は、火力発電と同様に蒸気を利用してタービンを回転させることで発電しています。火力発電では石油や石炭、液化天然ガスなどの化石燃料を燃やして蒸気を生み出すのに対し、原子力発電では「ウラン」と呼ばれる資源を核分裂させたときに発生する熱エネルギーを利用するところが一番の違いです。また、原子力発電はCO₂排出量を大きく抑制できる上に、使い終わった燃料を再利用できる特徴があります。一方で、放射線の嚴重な管理などが求められます。

※改良型沸騰水型原子炉(6~7号機)の例

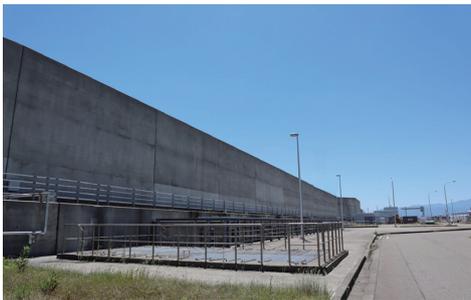
⑨防潮堤(1～4号機側)

海拔5mの敷地に高さ約10mの鉄筋コンクリート製の堤防（敷地の高さに合わせて海拔15m）を約1.5km設置しています。
 ※地下深くの液状化対策について検討を進めています。

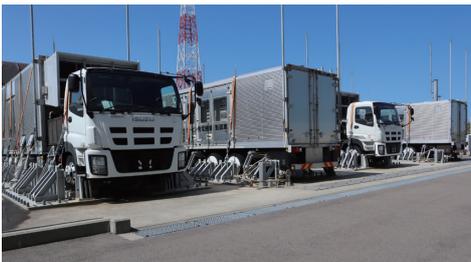
⑧空冷式ガスタービン発電機車 (GTG)

軽油の燃焼ガスでタービンを回して電気を作る発電機を搭載した車両。送電線からの電気や非常用ディーゼル発電機が使用できない場合の代替電源として、7号機横や海拔21mの高台に分散して配置しています。

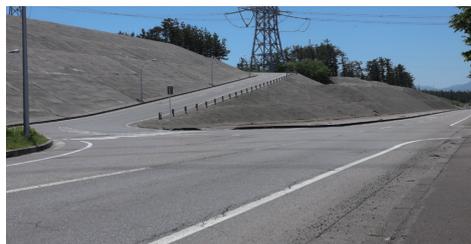
⑦防火帯

発電所構外で火災が発生した際に防護対象設備への延焼被害を食い止めるため、可燃物のない帯状の区域を確保しています。

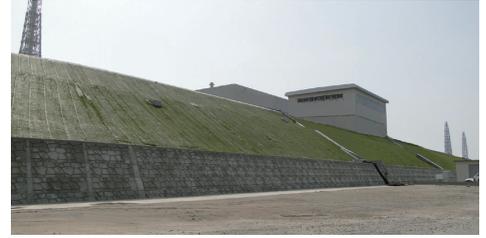
③防潮堤(5～7号機側)

海拔12mの敷地にセメント改良土で高さ約3mの盛土をした堤防(敷地の高さ合わせて海拔15m)を約1km設置しています。

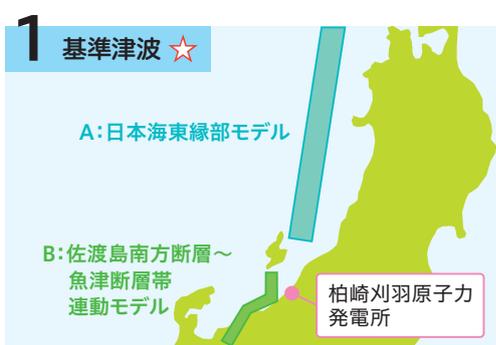
15mの津波を想定した「防潮堤」を東日本大震災後に建設しました。さらに、原子炉建屋への浸水や波の力による衝撃を防ぐため、建屋周辺に「防潮壁」「防潮板」を設置しました。緊急時に原子炉を冷却する装置や非常用電源などがある重要エリアでは、「水密扉」を採用するなど浸水を防ぎます。

発電所周辺の津波に関する文献調査や活断層評価結果などを踏まえてシミュレーションした結果に基づき、考えられる最大級の津波を想定しています。

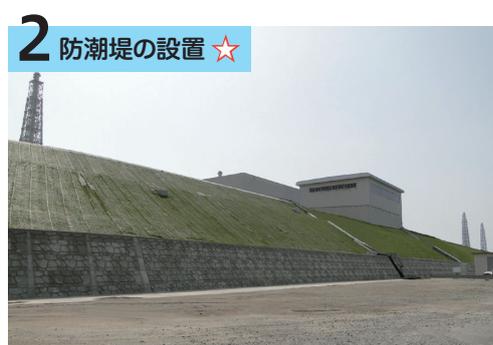
柏崎刈羽原子力発電所で想定される津波の高さは約7～8mですが、海拔12mの敷地にセメント改良土で高さ約3mの盛土をし、海拔15mの防潮堤を建設しました(5～7号機側)。

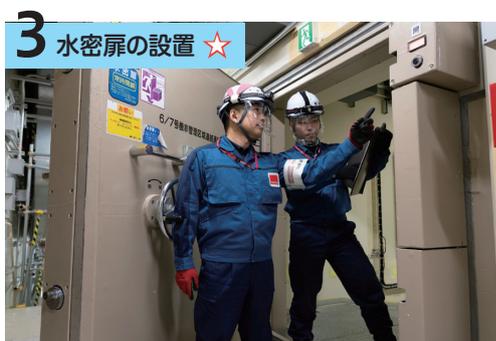
浸水を防げなかった場合を想定し、事故時に原子炉を冷却する装置や非常用電源などが設置されている重要エリアは水密化を図っています。

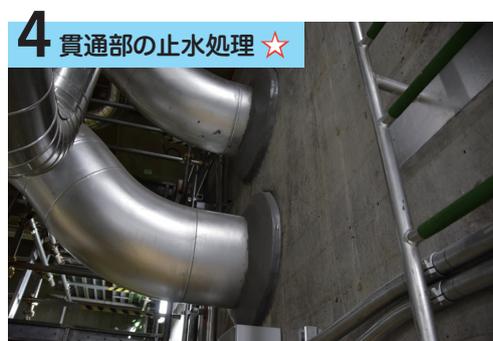
重要エリアでは、配管やケーブルなどが壁や床を貫通している部分をシリコンゴムで塞ぐなどの止水処理も施しています。

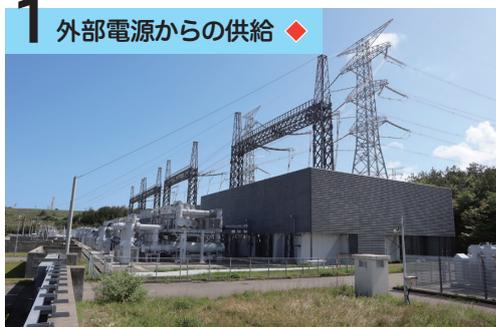
1 外部電源からの供給 ◆

発電所外部から必要な電力を受電できるように、外部電源(送電線)を5回線用意しています。

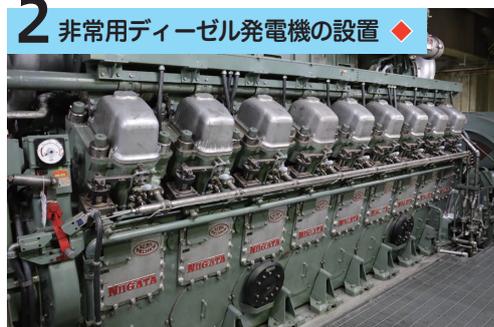
2 非常用ディーゼル発電機の設置 ◆

外部電源が喪失した場合に起動し、原子炉を安全に停止するための電力を供給します。隣接号機への供給も可能です。

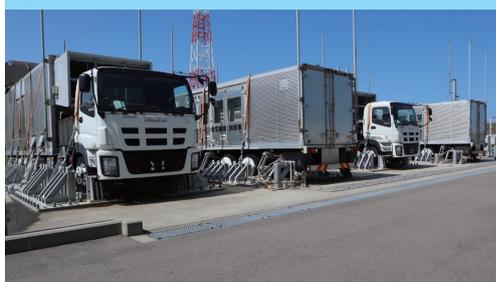
3 空冷式ガスタービン発電機車(GTG)の配備 ☆

軽油の燃焼ガスでタービンを回して電気を作る発電機を搭載しています。発電所構内の津波の影響を受けない場所に配置しています。

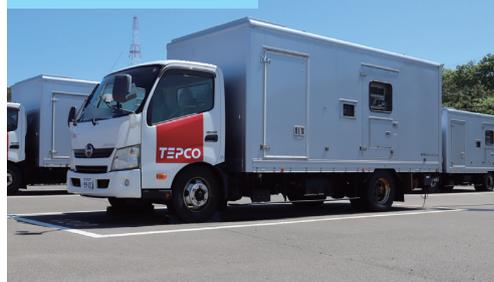
4 電源車の配備 ☆

プラントの交流電源が失われた際に、重要機器へ電源を供給します。機動性に優れ、必要なときに必要な場所へ移動して電気を供給できます。

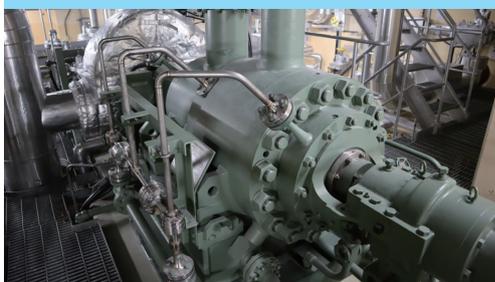
1 非常用炉心冷却装置 (ECCS) の設置 ◆

電源駆動のポンプや原子炉の蒸気を駆動源としたポンプを用いて原子炉へ注水します。

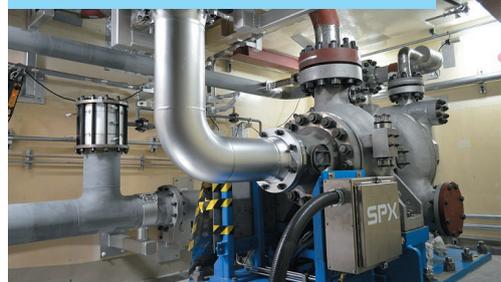
2 高圧代替注水系 (HPAC) の設置 ☆

高圧系のECCSが起動・運転継続できない場合、あるいはすべての電源を失った場合に、原子炉の蒸気を駆動源にしてポンプを回し原子炉へ注水します。

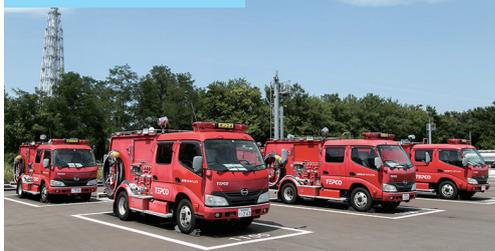
3 消防車の配備 ☆

原子炉建屋に接続し、原子炉や使用済燃料プールに注水を行います。同時に使用不能とならないよう、分散配置しています。

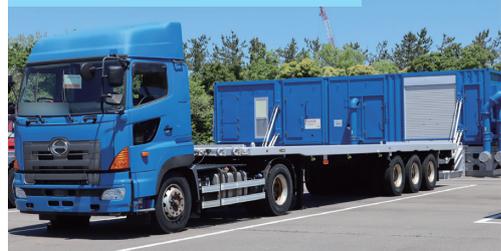
4 代替熱交換器車の配備 ☆

既存の除熱設備が使えなくなった場合に、原子炉や原子炉格納容器内を冷やす設備です。これを用いることで、少なくとも約10日間は大気への放射性物質の放出を遅らせることができます。

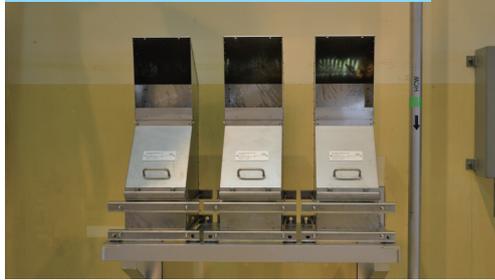
1 原子炉建屋水素処理設備の設置 ☆

電気を使わずに触媒の働きにより、水素と酸素を水蒸気に変え水素濃度の上昇を抑えます。原子炉建屋最上階に設置しています。

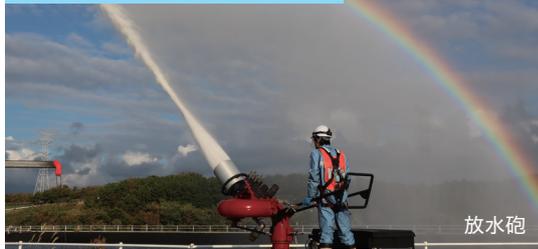
放水砲

原子炉や使用済燃料プール内から放射性物質が放出される恐れがある場合、放水砲と大容量送水車を接続し原子炉建屋の開口部に放水します。大容量送水車は、最大で毎分2万リットル送水でき、タンクローリーからの燃料補給で連続運転が可能です。タンクローリーからの燃料補給が受けられない場合は、送水車に付属している燃料タンクを用いることで約12時間放水を継続できます。

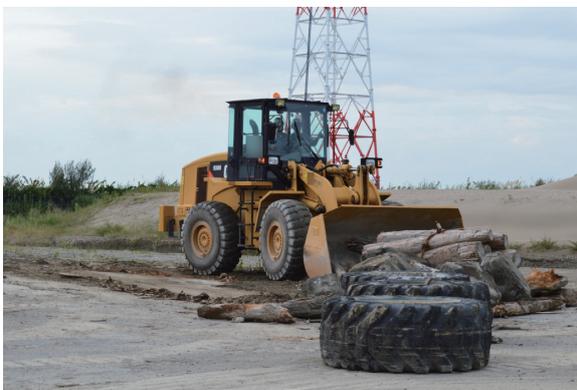
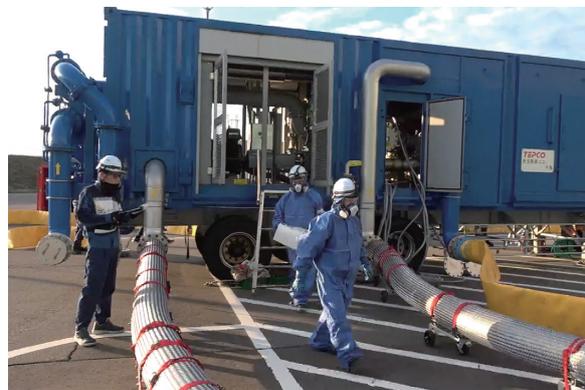
緊急時にも正確かつ速やかに動かせるようにするため、ホイールローダによるガレキ撤去（左）や代替熱交換器車の接続（右）など、可搬型設備の操作・接続訓練を日々行っています。

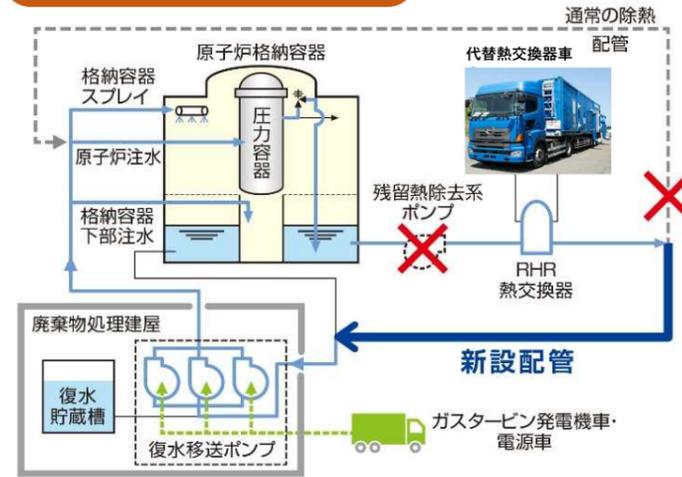
代替循環冷却設備

放射性物質の放出を
10日間程度回避

- ・短時間での放射性物質の外部放出や格納容器破損を回避
- ・その間に放射性物質の放出を防ぐための復旧活動を実施

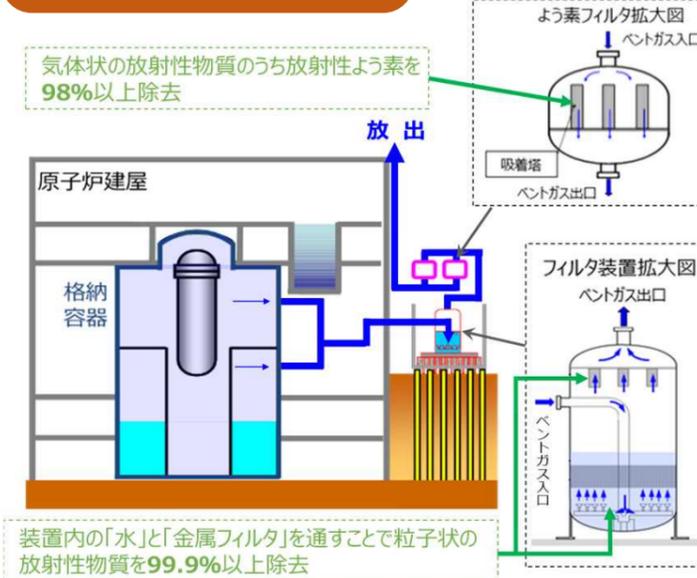
フィルタベント設備

放射性物質を
最大限取り除き
大気への放出を抑制

- ・粒子状放射性物質**99.9%**以上除去
- ・気体状の放射性よう素**98%**以上除去

格納容器内に滞留するガスをフィルタベント設備を通して大気に逃がすことで、粒子状放射性物質および無機よう素の99.9%以上を除去します。また、よう素フィルタにより有機よう素の98%以上を除去します。

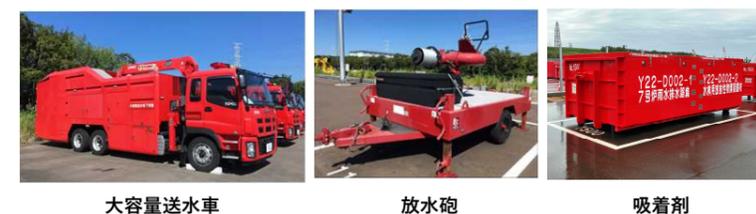
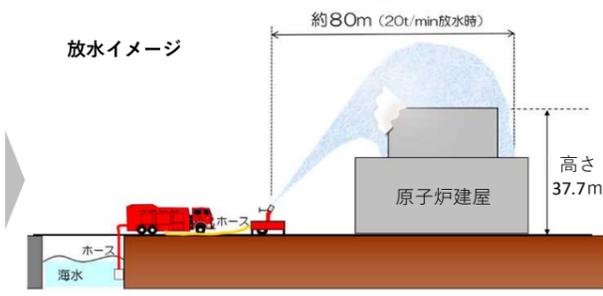
大容量放水設備

放射性物質を大量の水で地上にたたき落とす
