第258回「地域の会」定例会資料〔前回定例会以降の動き〕

東京電力ホールディングス(株) 柏崎刈羽原子力発電所

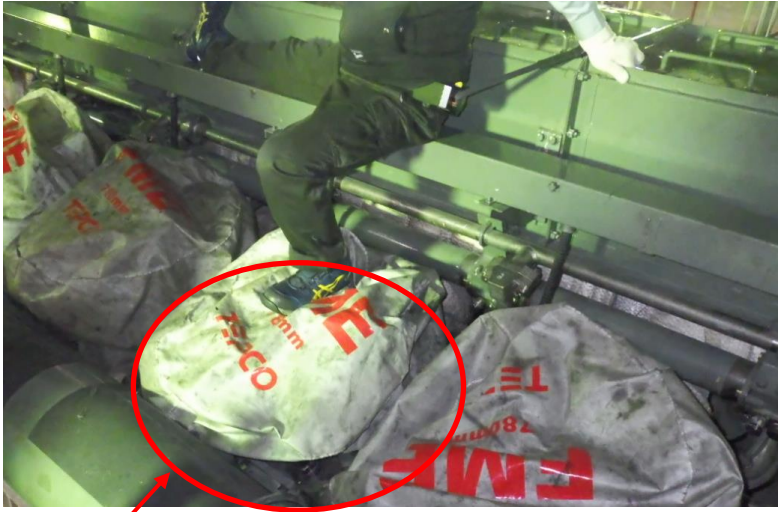
号機	4号機	
件名	原子炉建屋（非管理区域）におけるけが人の発生について	
不適合の概要	<p>2024年11月15日午前10時30分頃、4号機原子炉建屋地下1階非常用ディーゼル発電機（B）室（非管理区域）にて、非常用ディーゼル発電機の分解点検業務に従事していた協力企業作業員が、異物混入防止用カバーの上に足を置いた際に、足を滑らせ転倒し、左足を痛めました。</p> <p>様子を見ていたところ痛みが引かなかったことから、医療機関を受診しました。</p>

<p>けがの発生状況 （足を滑らせて転倒し、左足を痛めた）</p> <p>異物混入防止用カバー</p>	
安全上の重要度／損傷の程度	<p><安全上の重要度></p> <p>安全上重要な機器等 / <u>その他</u></p>	<p><損傷の程度></p> <p><input type="checkbox"/> 法令報告要</p> <p><input checked="" type="checkbox"/> 法令報告不要</p> <p><input type="checkbox"/> 調査・検討中</p>
対応状況	<p>病院で診察の結果、「左腓骨/脛骨骨折」と診断されました。</p> <p>今回の事例を踏まえ、発電所関係者に周知し注意喚起を行うとともに、再発防止に努めてまいります。</p>

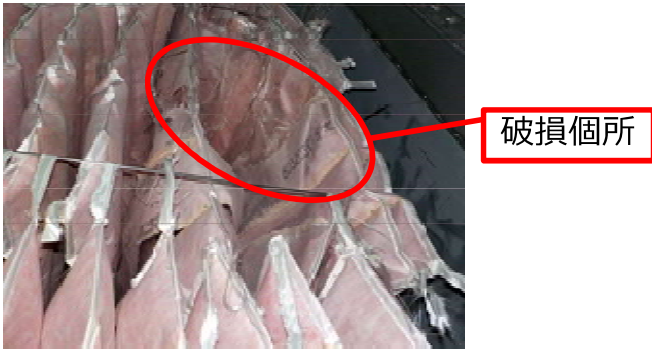
<前回公表時エアフィルタ破損箇所>

発生日	2023年8月8日		
号機	6	件名	中央制御室換気空調系給気エアフィルタ破損について（区分：Ⅲ）
<p>【事象の発生】 2023年8月7日午前11時58分頃、6号機中央制御室換気空調系の定例起動試験実施前の確認において、送風機入口に設置されている給気エアフィルタ※が大きく破損していることを確認しました。 当該フィルタは2系列あるため、もう1系列のフィルタを使用して送風機の運転を継続しております。 ※外気および中央制御室を循環させている空気を通すことにより、塵埃を取り除くもの。 (2023年8月8日にお知らせ済み)</p> <p>【原因】 本来すべてのフィルタに均等に負荷がかかり空気が流れるべきところ、空気が乱れたことをきっかけにフィルタ破損が拡大し、通常よりも過大な負荷がかかり、大きく破損したと想定。</p> <p>【対策】 空気の流れを整流化するために、様々な工夫をしていたが、大きな効果を発揮しなかったことから、これまで23か月としていたフィルタの交換周期を12か月とする運用に変更※。 ① また、毎月の定例試験の際に、フィルタ状況を確認し、破損していた場合に速やかに交換できるように予備品を確保。 ※運用変更後（12か月後）の点検においてフィルタ表面に傷や擦れがあったものの性能に影響を与える破損がないことを確認。</p>

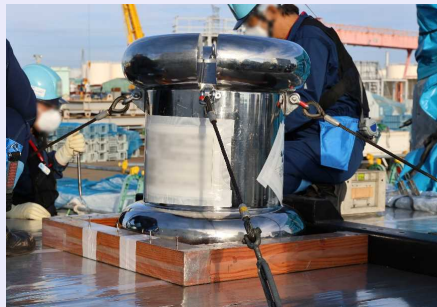
<構外輸送車両に積載された構外輸送容器の状況>

採取した燃料デブリについて、11月12日に日本原子力研究開発機構（JAEA）大洗原子力工学研究所へ輸送しました。

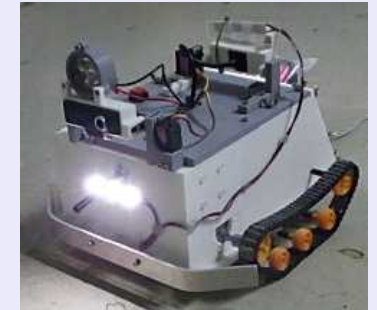
<クローラーロボット（直営で製作）>

高線量が確認された遮蔽ブロック内側の調査に向けた事前確認として、11月19日に直営によるクローラーロボットを用いたアクセス性確認を実施し、ドローン飛行の障害となる構造物は確認されませんでした。

今後、クローラーロボットとドローンを組み合わせたX-25ペネトレーション近傍調査の検討及び準備を進めます。
