第261回「地域の会」定例会資料〔前回定例会以降の動き〕

東京電力ホールディングス(株) 柏崎刈羽原子力発電所

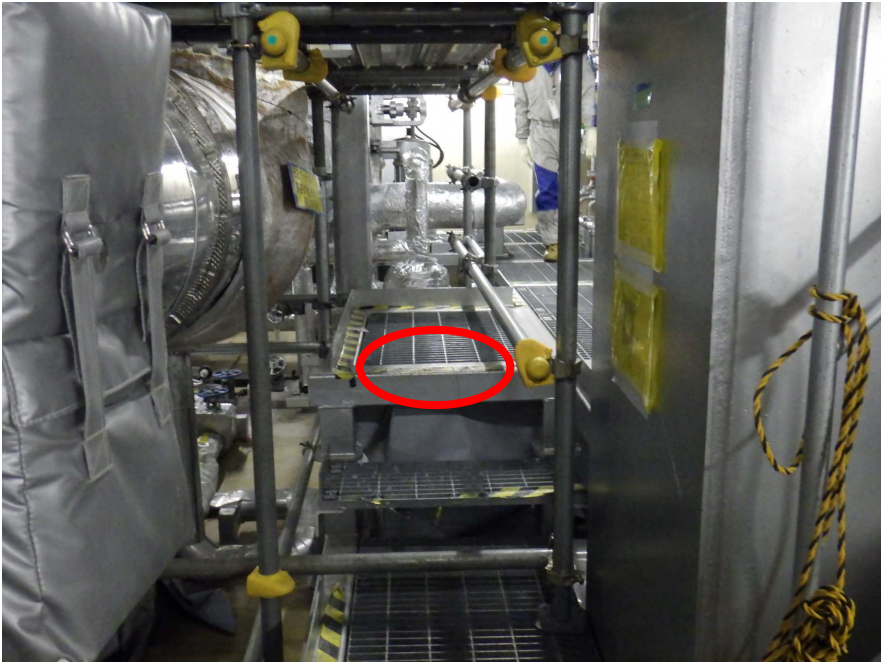
号機	6号機	
件名	原子炉建屋（管理区域）におけるけが人の発生について	
不適合の概要	<p>2025年2月13日午後5時ごろ、6号機原子炉建屋2階（管理区域）で弁の検査準備作業に従事していた協力企業作業員が、階段歩行中に躓き、左脛をぶつけました。作業中は、けがに気付いておらず、帰宅した後に左脛に傷と出血を確認したことから、医療機関を受診しました。</p> <p>なお、本人に身体汚染はありません。</p>

<p>けがの発生状況 （階段に左脛をぶつけた）</p>	
安全上の重要度／損傷の程度	<p><安全上の重要度></p> <p>安全上重要な機器等 / <u>その他</u></p>	<p><損傷の程度></p> <p><input type="checkbox"/> 法令報告要</p> <p><input checked="" type="checkbox"/> 法令報告不要</p> <p><input type="checkbox"/> 調査・検討中</p>
対応状況	<p>病院で診察の結果、「左下腿挫創」と診断されました。</p> <p>今回の事例を踏まえ、発電所関係者に周知し注意喚起を行うとともに、再発防止に努めてまいります。</p>

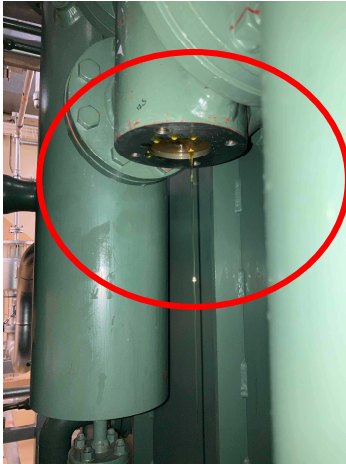
<p style="text-align: center;">潤滑油漏えい箇所</p>	
安全上の重要度／損傷の程度	＜安全上の重要度＞ 安全上重要な機器等 / その他	＜損傷の程度＞ <input type="checkbox"/> 法令報告要 <input checked="" type="checkbox"/> 法令報告不要 <input type="checkbox"/> 調査・検討中
対応状況	今後、潤滑油が漏えいした原因調査を実施し、再発防止対策を講じてまいります。

号機	6号機	
件名	タービン建屋（管理区域）における油漏れについて	
不適合の概要	<p>2025年2月20日午後0時27分頃、6号機タービン建屋 中地下2階原子炉給水ポンプ駆動用蒸気タービン（B）油タンク室において、潤滑油フィルター※1 切替弁※2 から潤滑油の漏えい（約4リットル）を確認いたしました。</p> <p>その後、午後0時37分に消防署へ連絡し、現場を確認していただいた結果、午後1時50分に危険物の漏えいと判断されました。</p> <p>漏えいした潤滑油については拭き取りを実施し、現在も微少な漏えいが継続しているため、油を受けるためのオイルパンを設置し拡大防止措置を実施しております。</p> <p>なお、漏れた油に放射性物質は含まれておらず、外部への放射能の影響はありません。</p> <p>※1 タービン及びポンプの軸受へ綺麗な潤滑油を供給するために不純物を捕集するもの ※2 フィルターは2台あり、1台が不純物等により詰まりが発生した場合、残りの1台へ切り替えるための弁</p> <p style="text-align: center;">＜写真＞</p>

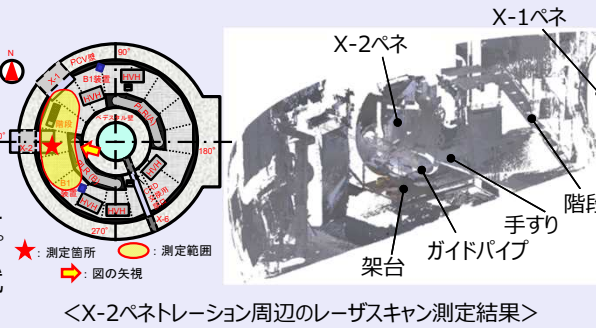
調査の結果、もやの状態を比較すると、PCV水位低下前後で著しい差はないものの、夏季と冬季では冬季の方が多いと推測しています。また、PCV水位低下後の空間線量率は、水位低下前と比較して著しい差はないと考えています。

<X-2ペネトレーション周辺のレーザスキャン測定結果>

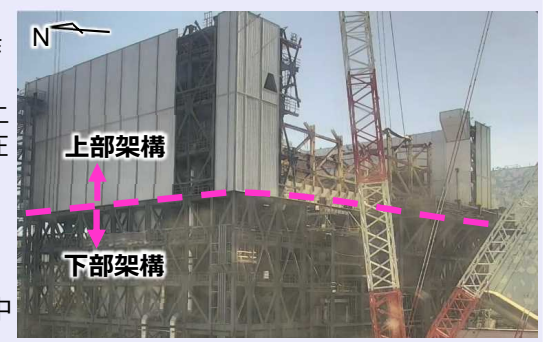
構外ヤードでは、仮設構台、下部架構、上部架構、ボックスリングの地組が完了し、現在は可動屋根8ブロック中3ブロックの地組が完了しました。構内では、上部架構12ブロック中9ブロックの設置が完了しています。

<現場状況（北西面）（撮影：2月25日）>

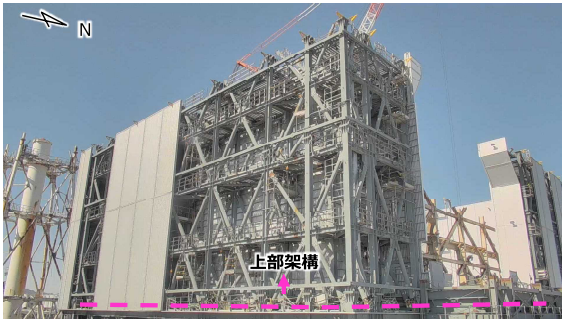
現場状況（南東面）
（撮影：2月25日）
