## 第 278 回「地域の会」定例会資料〔前回定例会以降の動き〕

プレス公表（運転保守状況）

| 号機 | 7 | 件名 | タービン建屋（非管理区域）における海水の漏えいについて（区分：Ⅲ） |

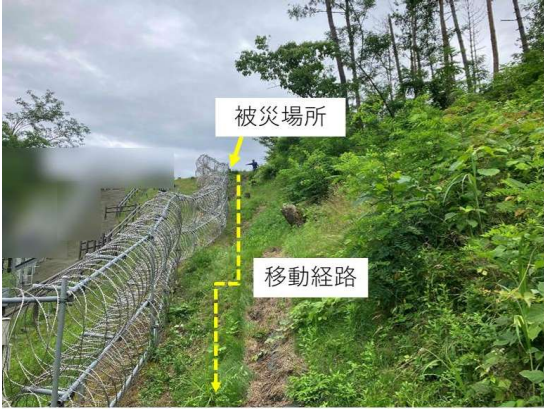
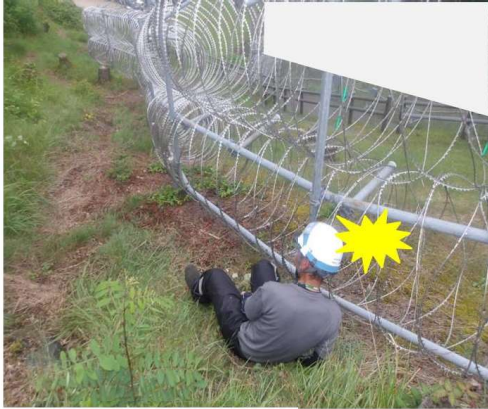
| 不適合の概要 | <p>2026 年 7 月 6 日午後 3 時 30 分頃、屋外で斜面を下っていた協力企業作業員が転倒した際に、有刺鉄線に接触し、額右側部と右耳から出血しました。<br/>そのため、午後 3 時 42 分に救急車を要請し、医療機関へ搬送しました。<br/>なお、本人に意識はあり、自立歩行は可能です。</p> <div style="display: flex; justify-content: space-around; align-items: flex-end;"> <div style="text-align: center;"> <p>被災現場移動経路</p> </div> <div style="text-align: center;"> <p>被災状況</p> </div> </div> | |

| 対応状況 | <p>医療機関での診察の結果、「<sup>みぎぜんがくぶせつそう</sup>右前額部切創、<sup>みぎみみせつそう</sup>右耳切創」と診断されました。<br/>今回の事例を踏まえ、発電所関係者に周知し注意喚起を行うとともに、再発防止に努めてまいります。</p> | |

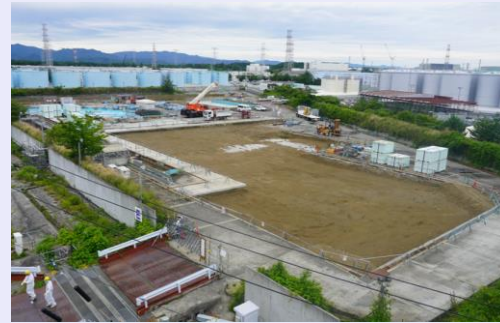
＜D1タンク解体後のEエリアの様子（撮影日：2026年6月15日）＞

2015年5月から当該タンクの解体を開始し、2024年7月までに全334基中333基の解体が完了しました。残り1基であるEエリアD1タンクは、他タンク解体時の底部残水を受け入れたため、タンク内に放射性物質濃度が高いスラッジが堆積していたことから、慎重にスラッジの回収を行い、2025年11月に完了しました。その後、タンク内の洗浄および除染作業を実施し、2026年6月15日に解体が完了しました。

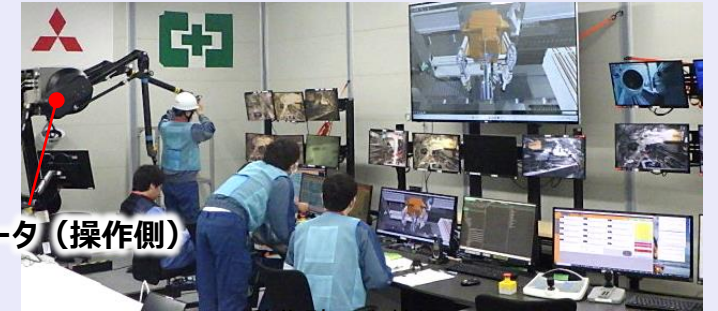
マニピュレータ（操作側）

現在、ロボットアームを格納しているエンクロージャ内にて各設備の動作確認を進めています。健全性を確認でき次第、まずはPCV内の干渉物撤去してアクセスルート構築する作業を開始する予定です。  
この作業の着手は、現時点で7月以降の予定です。進捗に応じて時期を見直す可能性があります。安全最優先で作業を進めています。

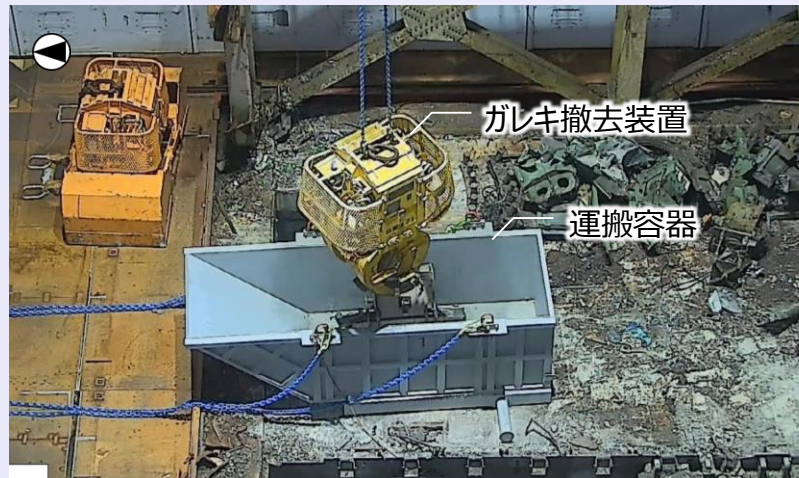
＜1号機ガレキ撤去の状況（撮影日：2026年6月22日）＞

1号機では、大型カバー内でガレキ撤去作業を6月22日に開始しました。なお、1月から実施している作業構台や重機設置計画に伴うオペフロ北側床面調査では、現時点で床面に有意な損傷は確認されていません。引き続きガレキ撤去と床面調査を並行して実施していきます。

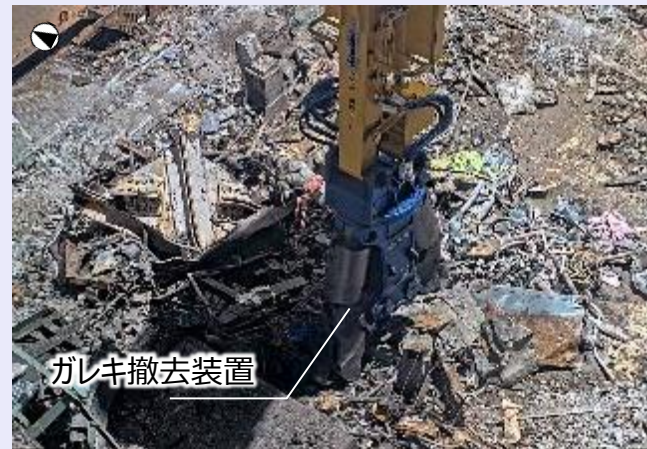
< 1号機オペフロ上でのガレキ撤去作業の様子  
(撮影日: 2026年7月16日) >

1号機では、大型カバー内でガレキ撤去作業を継続して実施しています。可動屋根外部と換気設備の出入り口にダストモニタを設置しており、ガレキ撤去中のダスト濃度を監視しています。現時点で有意な変化は確認されていません。

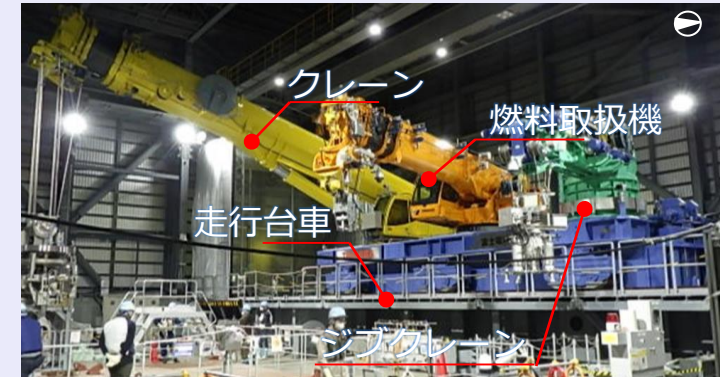
< 2号機燃料取り出し用構台内燃料取扱設備全景 >

2号機では、より安定した冷却・貯蔵が可能な共用プールに搬出するため、使用済燃料プールからの燃料取り出し作業を6月より開始しています。燃料は615体（使用済587体、新燃料28体）貯蔵されており、7月30日時点で、新燃料28体の取り出しを完了しました。使用済燃料は8月上旬より取り出しを開始する予定です。

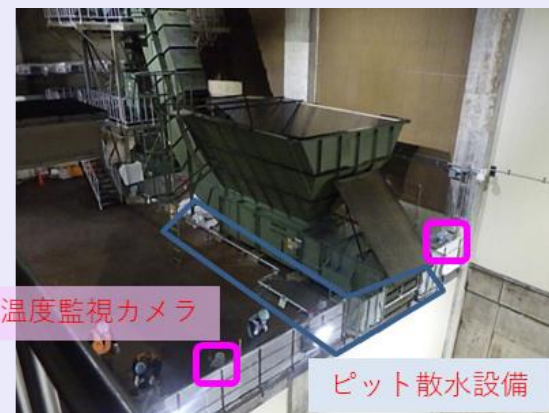
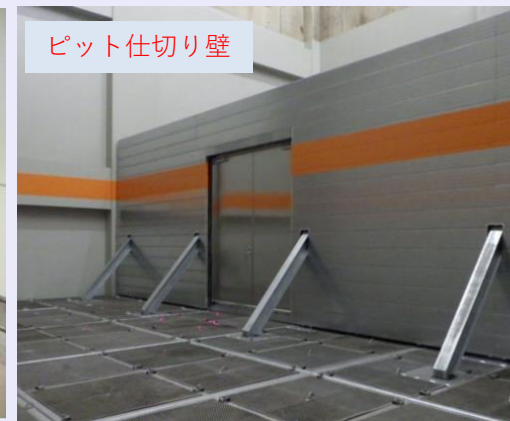
< 再発防止対策を実施した様子 >

2024年2月に発生した、廃棄物貯留ピットにおけるチップの発酵・発熱に伴う水蒸気・ガス発生及び火報発報により、現在運転停止しています。

2026年3月から実施していた水蒸気・ガス発生事案の再発防止対策工事は、7月24日に完了しました。
