## 第 280 回「地域の会」定例会資料〔前回定例会以降の動き〕

6号機 非常用ディーゼル発電機（B）不具合による運転上の制限からの逸脱について  
（公表区分Ⅱ）

6号機 非常用ディーゼル発電機（B）不具合による  
運転上の制限の逸脱からの復帰について  
（公表区分Ⅱ）

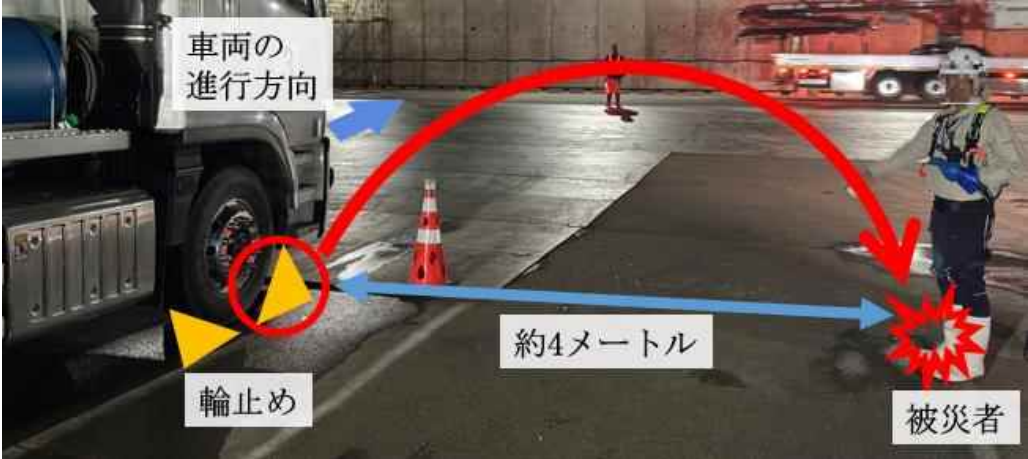
| 不適合の概要 | <p>2026 年 9 月 6 日午後 7 時 00 分頃、大湊側屋外エリアにて、ミキサー車が発進した際に、外し忘れていた輪止めが跳ねて、車両誘導業務に従事していた協力企業作業員の右足首にあたり、負傷しました。このため、業務車にて医療機関へ搬送しました。</p> <p>なお、本人に意識はありますが、自立歩行はできない状態でした。</p> | |
| 対応状況 | <p>医療機関での診察の結果「右足脛骨遠位端骨折<sup>けいこつせんいたん</sup>」と診断されました。</p> <p>今回の事例を踏まえ、発電所関係者に周知し注意喚起を行うとともに、再発防止に努めてまいります。</p> | |

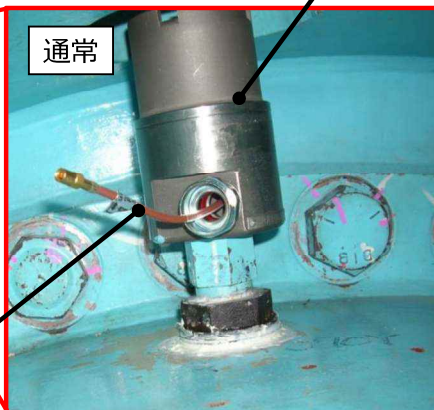
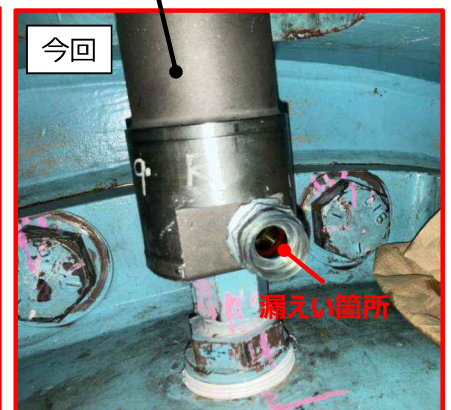
7号機 主タービン・主発電機 概略図

第10軸受

軸振動計

- ・キャップ・軸受内部に設置（1つの軸に2つある）
- ・ケーブルを軸受外部にある振動検出器に接続

漏れ発生時、軸振動計の損傷を防ぐために  
軸振動計を外して作業を実施していた

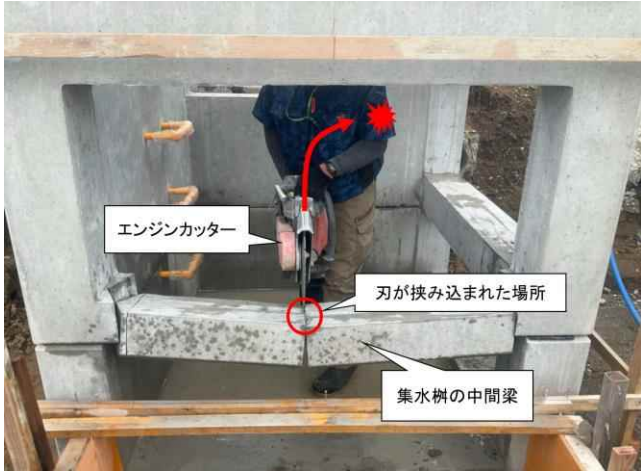
| 不適合の概要 | <p>2026 年 9 月 16 日午前 10 時 31 分頃、屋外青山南通りエリアにて、道路整備における排水用の集水桝の設置作業に従事していた協力企業作業員が、集水桝の中間梁の切断作業を実施していた際、エンジンカッターの刃が中間梁の切断面に挟み込まれ、その反動でエンジンカッターが跳ね返り、左上腕に刃が接触、出血しました。</p> <p>このため、午前 10 時 38 分に救急車を要請し、医療機関へ搬送しました。</p> <p>本人に意識はあり、自力歩行は可能な状態でした。</p> | |
| 対応状況 | <p>医療機関での診察の結果「左上腕切創」と診断されました。</p> <p>今回の事例を踏まえ、発電所関係者に周知し注意喚起を行うとともに、再発防止に努めてまいります。</p> | |

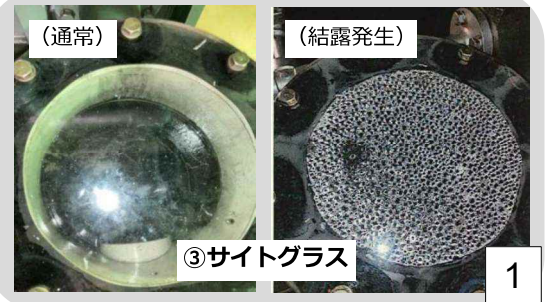
### ＜非常用ディーゼル発電機概略図＞

- 7月11日、6号機の非常用ディーゼル発電機（以下、D/G）（B）の潤滑油の状態を確認する窓（サイトグラス）に結露が発生していることを確認したため、以降パトロールによる監視強化を実施
- 定例試験において、運転状態やパラメータに異常はなく、D/G（B）の機能に問題はないものの、潤滑油の採取・分析を実施した結果、何らかの原因により潤滑油内に水分が混入していることを確認
- 現時点で機能に問題はないが、安全最優先の考えから、水分が混入した原因を調査するため本日（9月10日）より、D/G（B）の点検を行うとともに潤滑油の交換を実施
- なお、点検にあたっては6号機が運転中であるため、保安規定で要求される措置※を講じた上で実施

潤滑油の流れ： →

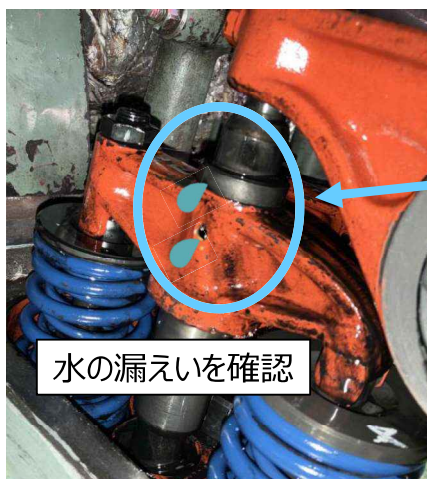
### ディーゼル機関断面図

- 点検のため、ディーゼル機関の18か所あるシリンダのヘッドカバーを取り外したところ、No.12のシリンダヘッドより水の漏えいを確認
- このため、機器の故障および損傷等の兆候が発生しているとみなし、9月10日午後0時17分に運転上の制限からの逸脱を判断
- 引き続き、D/G（B）の設備を詳細に点検し、原因調査を実施
- なお、本事案による原子炉の運転、使用済燃料プールの冷却への影響及び放射能の影響なし
- また、D/G（A）、（C）やガスタービン発電機等の電源設備についても動作可能

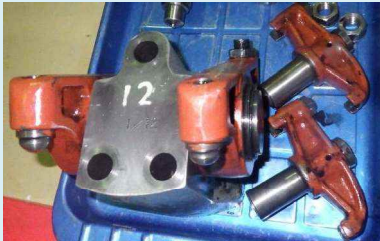
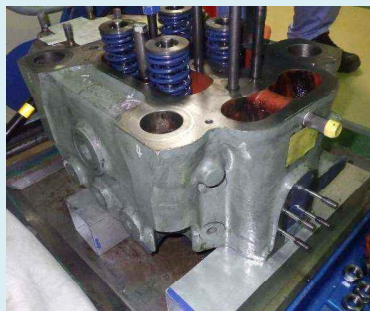
取外したシリンダヘッド

- 点検の結果、冷却水の漏えいが確認されたのは、No.12のシリンダヘッドの1箇所のみ
- また、当該シリンダヘッド以外の機器等については、非常用ディーゼル発電機（B）の機能に影響するような異常がないことを確認
- そのため、当該シリンダヘッドについて予備品と交換し、潤滑油についても入れ替えを実施
- 点検終了後に実施した非常用ディーゼル発電機（B）の確認運転において、正常に動作したことから、2026年9月17日午後9時21分に運転上の制限の逸脱からの復帰を判断

点検の結果、不具合があったのは、全18か所あるシリンダヘッドのうち、当初確認した1か所のみであり、当該シリンダヘッド以外の機器等については、D／G（B）の機能に影響するような異常は無かったため、当該シリンダヘッドを予備品に交換しています。

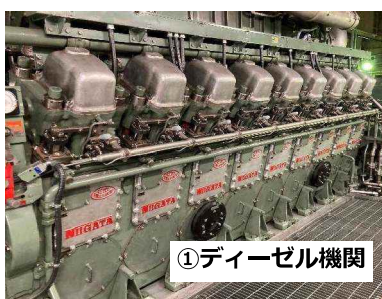
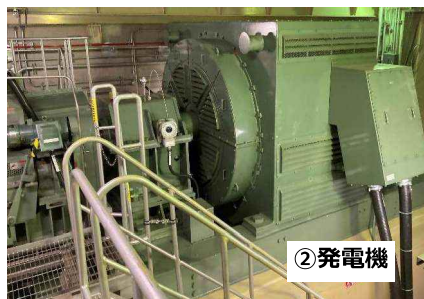
### ＜非常用ディーゼル発電機概略図＞

- 7月11日、6号機の非常用ディーゼル発電機（以下、D/G）（B）の潤滑油の状態を確認する窓（サイトグラス）に結露が発生していることを確認したため、以降パトロールによる監視強化を実施
- 定例試験において、運転状態やパラメータに異常はなく、D/G（B）の機能に問題はないものの、潤滑油の採取・分析を実施した結果、何らかの原因により潤滑油内に水分が混入していることを確認
- 現時点で機能に問題はないが、安全最優先の考えから、水分が混入した原因を調査するため本日（9月10日）より、D/G（B）の点検を行うとともに潤滑油の交換を実施
- なお、点検にあたっては6号機が運転中であるため、保安規定で要求される措置※を講じた上で実施

①ディーゼル機関

②発電機

③サイトグラス

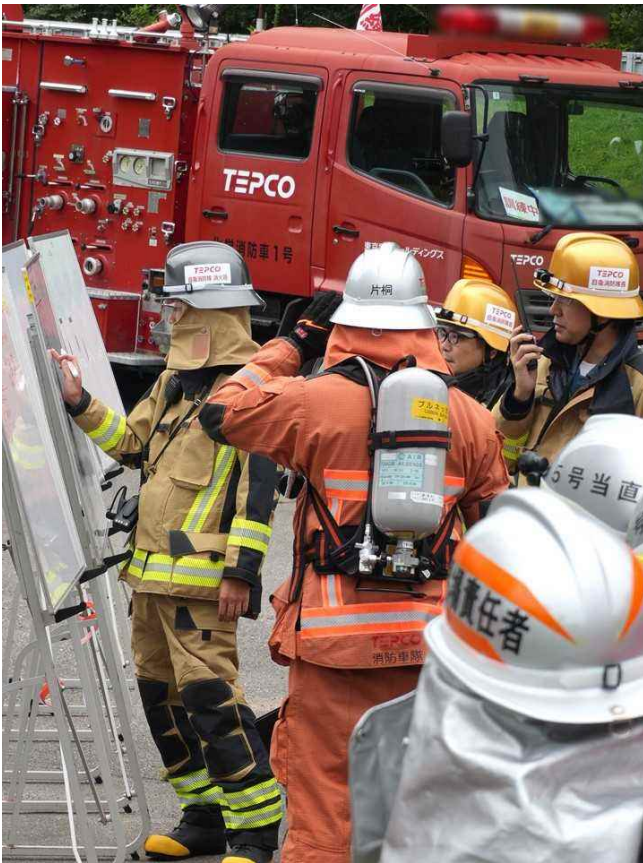
地下トンネル（洞道）入口付近の現場指揮本部の様子

- 柏崎刈羽原子力発電所では、発電所構内で火災が発生した場合に備えて、柏崎市消防本部の皆さまと隊員同士のコミュニケーションを密にした合同消火訓練を実施しています（2回/年）。
- 本年1回目の訓練は9月4日（金）に、発電所構内中央交差点付近の地下トンネル（洞道）内で、柏崎市消防本部の皆さまや発電所員の自衛消防隊、協力企業が連携して、火災を想定した訓練を行い、対応手順などを確認しました。

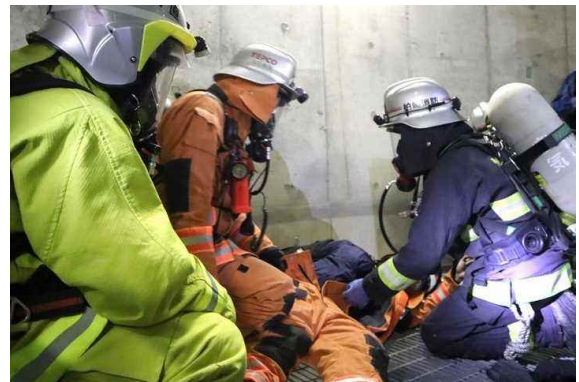
意識不明の隊員を救助する訓練

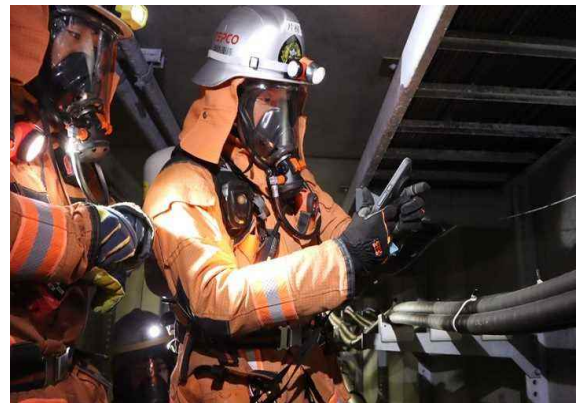
地下トンネル（洞道）内の火災箇所を確認

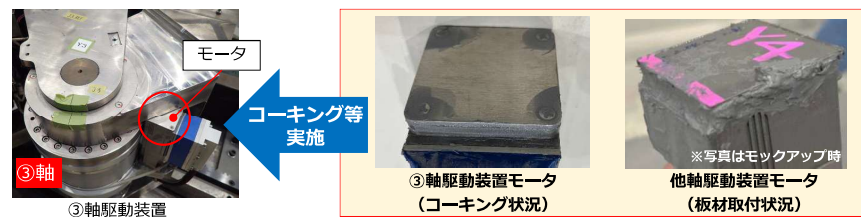
③軸駆動装置モータ  
(コーキング状況)

③軸駆動装置

- ③軸駆動装置モータは、防水性能を高めるためにコーキングを実施したうえで駆動装置に取付を実施
- 他の軸駆動装置モータは、現在動作することから健全であると考えているが、今後のPCV環境下でのモータ内部への浸水は否定できないことから、防水性能を高めるためにモータ頂部へコーキングや板材の取付を実施
- 万一、モータ内部が浸水した場合でも固着しないように定期的にモータの動作確認を計画

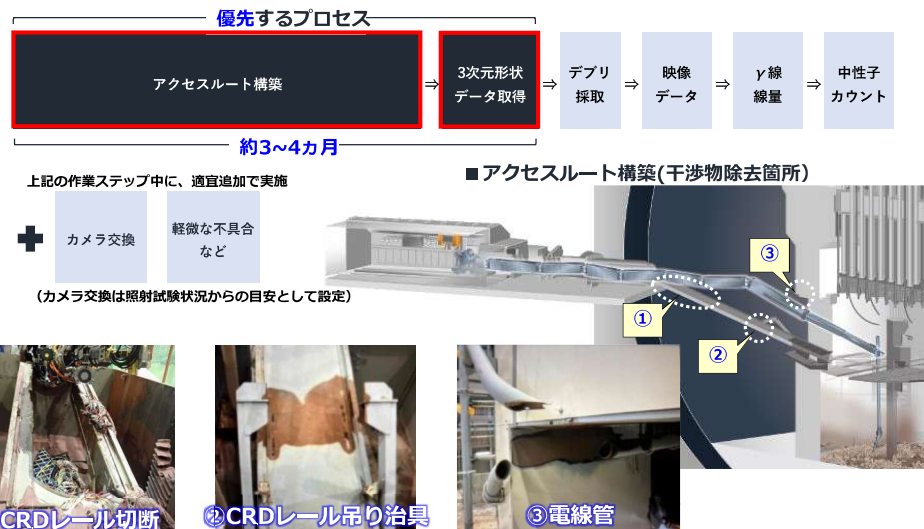
- 作業工程については、**アクセスルート構築**、**3次元形状データ取得**、**デブリ採取**、**その他データの取得**を実施する計画
- この中では、**アクセスルート構築**や的確な装置設計・妥当性検証及びオペレーションの検証・効率化を行うための**ベデスタル内の3次元形状データ取得**を優先して実施。全工程で**約6カ月のオペレーション**

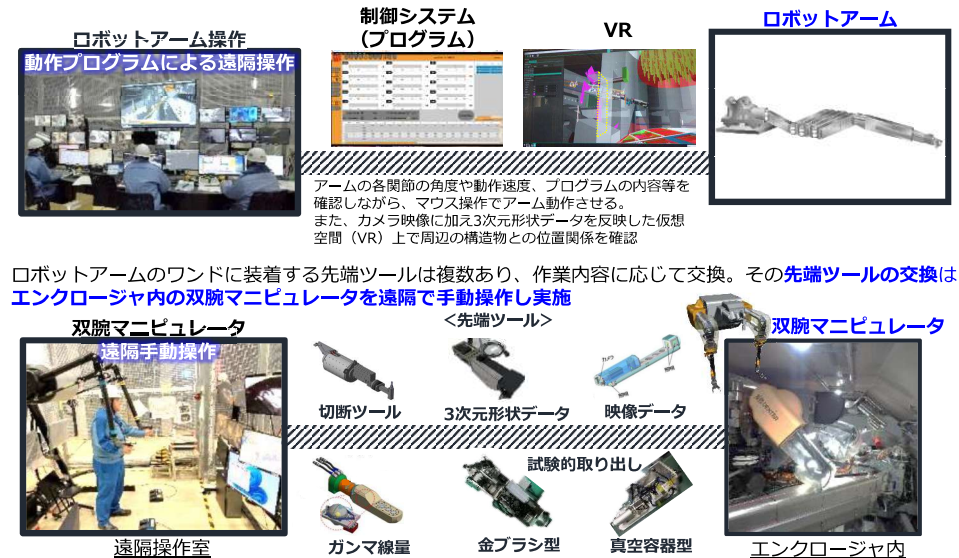
## 参考. ロボットアームの遠隔操作

- 位置調整等を人が現場で直接操作するテレスコ式装置とは異なり、本プロジェクトで使用するロボットアームは、**実寸大の配管等（X-6ベネ模擬体等）を用いたアクセシビリティ検証を重ねたうえで作成したプログラムに基づいて操作**。予め周辺構造物との干渉が生じないことを確認した検証済みのプログラムを使用することで、**作業の再現性と安全性を確保した遠隔オペレーションを実現**

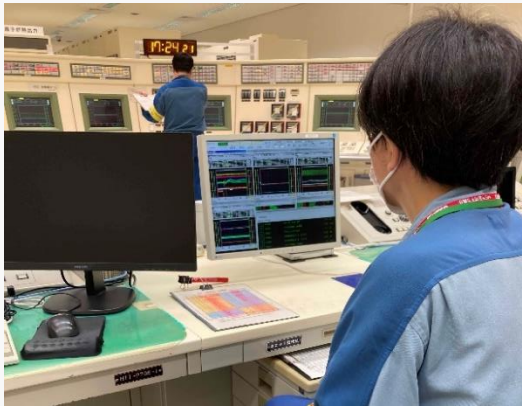
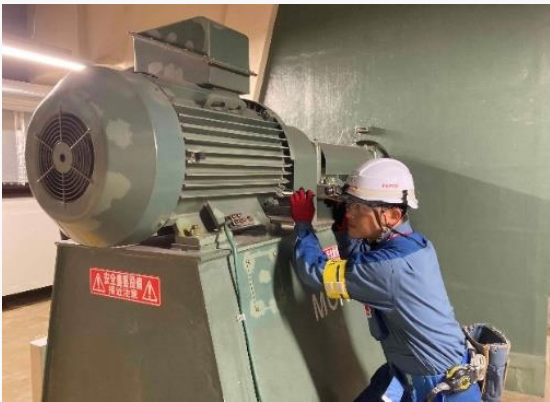
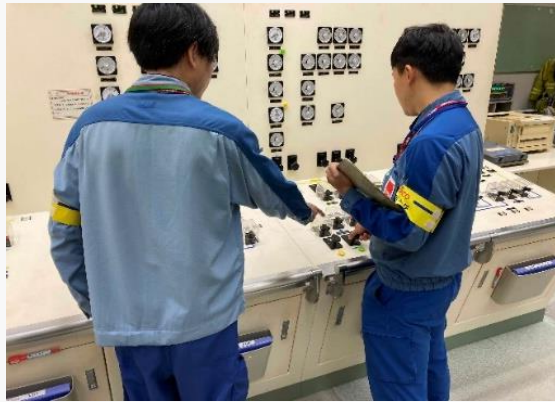
### 【運転員による維持・管理業務】

| 監視 | 巡視・点検 | 定例試験 |
|---|---|---|
| <p><b>24時間運転員が中央制御室に常駐しプラント状態を監視</b></p> <p>異常な兆候が確認された際には、直ちに適切な措置を行う体制を維持</p> <p>【監視項目例】</p> <ul style="list-style-type: none"> <li>✓ 使用済燃料貯蔵プールへの注水機能、冷却機能の維持</li> <li>✓ 放射能閉じ込め機能の維持</li> <li>✓ 電源機能の維持</li> </ul> <p>中央制御室の運転員</p> | <p><b>現場巡視・点検による設備管理</b></p> <p>定められた経路を通行しながら、ポンプ等の機器等を外観上から判断できる範囲で、損傷、漏えい、振動等の異常の有無を確認。また、動的機器、表示機能等がある機器について、触診、聴診、計器類の指示確認等により異常の有無を確認。</p> <p>巡視にて動的機器の聴診をしているところ</p> | <p><b>系統・機器の健全性を確認するため定期的に試験を実施</b></p> <p>定期的に、実際に系統・機器を動作させ、異常の有無を確認。</p> <p>【定例試験例】</p> <ul style="list-style-type: none"> <li>✓ 非常用ディーゼル発電機</li> <li>✓ 残留熱除去系（燃料プール冷却浄化系のバックアップでもある）等</li> </ul> <p>定例試験の操作中</p> |
