第119回「柏崎刈羽原子力発電所の透明性を確保する地域の会」

第 119 回「地域の会」定例会資料 [前回 4/10 以降の動き]

区分：I

| 件名 | 直流充電器盤内での焦げ痕の確認について | |

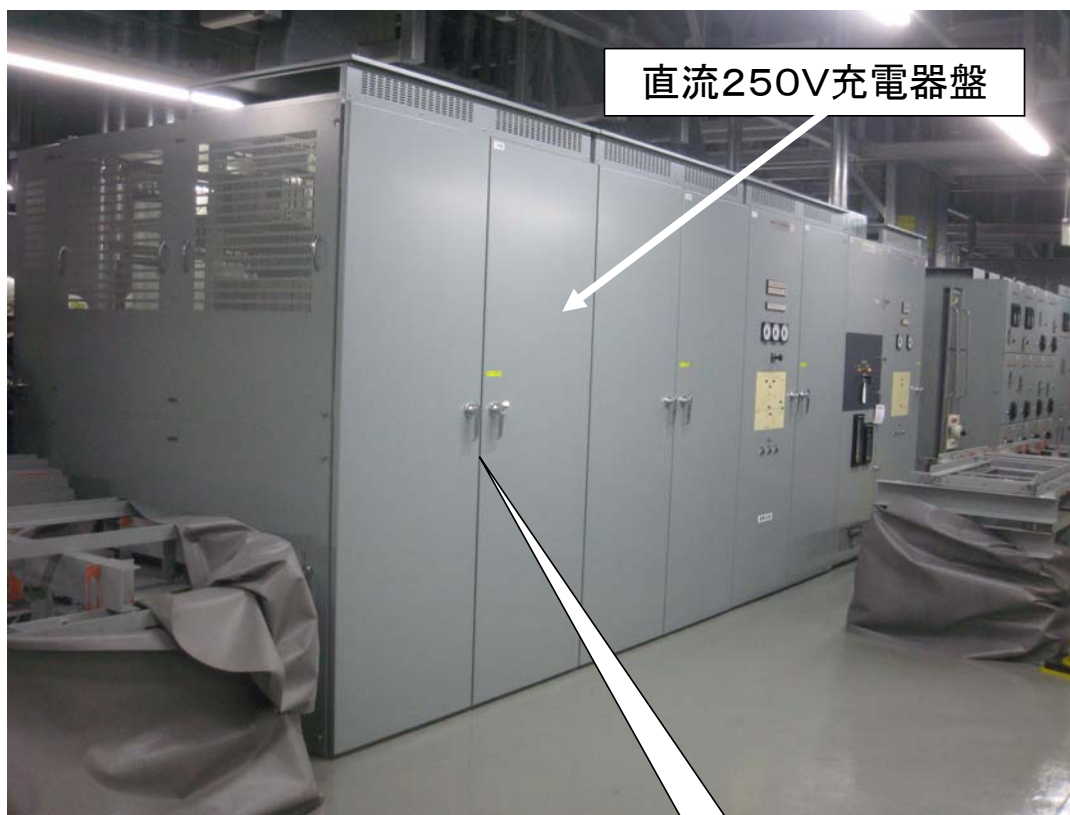
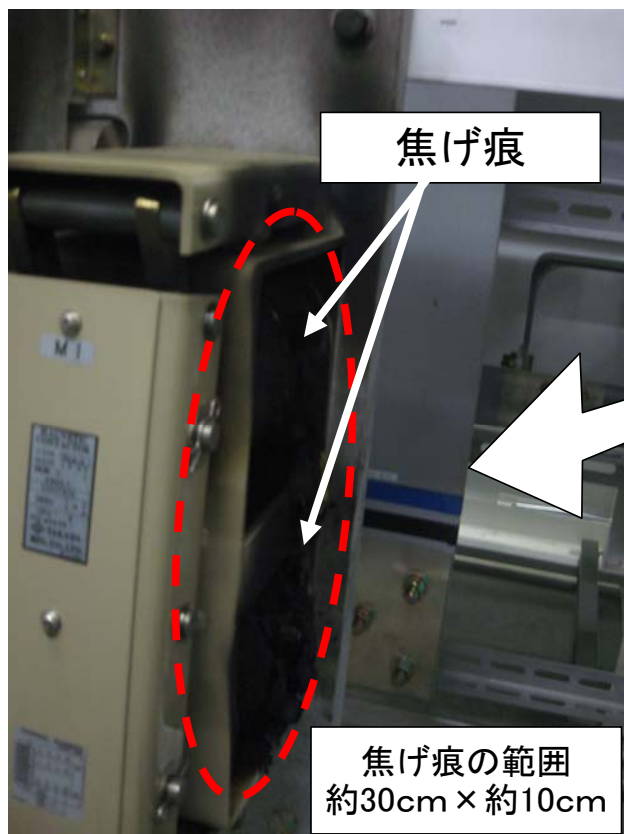
7号機コントロール建屋地下2階 常用電気品室 直流250V充電器盤 焦げ痕確認状況

| 不適合の概要 | <p>(事象の発生状況)</p> <p>平成 25 年 4 月 18 日午後 2 時 48 分、定期検査中の 7 号機において電源切替作業を行っていたところ、充電器盤の故障を示す警報が発生しました。その後、現場確認を行い、警報の発生原因について調査していたところ、同日午後 6 時頃、当社社員がコントロール建屋地下 2 階常用電気品室の直流 250V 充電器盤内*のスイッチに焦げ痕があることを確認しました。現場においては、警報発生時に盤の下部にはすすらしきものを確認していますが、火や煙は確認されていません。</p> <p>同日午後 6 時 3 分に消防署に連絡し、現場を確認いただいたところ、本日午前 9 時 30 分、消防署より火災と判断したとの連絡をいただきました。</p> <p>(安全性、外部への影響)</p> <p>外部への放射能の影響はありませんでした。</p> <p>また、当該充電器盤の焦げ痕箇所には、火や煙の発生はなく延焼のおそれは確認されておりません。</p> <p>* 充電器盤 交流を直流に変換して蓄電池の充電を行いつつ、負荷に直流電力を供給する設備</p> | |

| 対応状況 | <p>今後、当該充電器盤のスイッチが焦げた原因について調査を行ってまいります。</p> | |

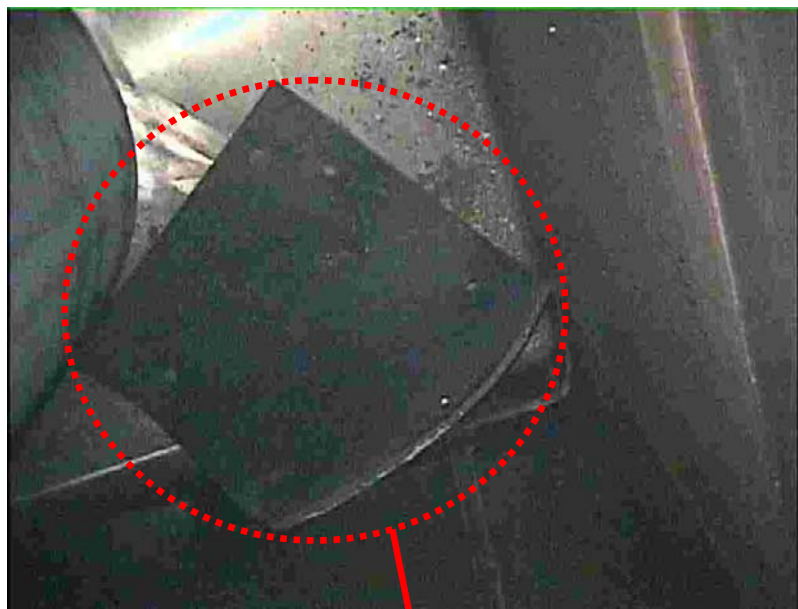
<4月15日に回収したゴムマット>

| 不適合の概要 | <p>（事象の発生状況） 定期検査中の5号機において、平成25年4月2日、当社社員が使用済燃料プール内の定例確認を行っていたところ、使用済燃料プールの底面に四角状の物品を確認しました。 4月9日に、当該物品を回収した結果、ゴムマット（縦約23cm×横約23cm×厚さ約1cm）であることを確認しました。 （平成25年4月11日までにお知らせ済み）</p> <p>当社は、回収したゴムマットに関する調査を行い、使用済燃料プール内に仮置きしていた2台の炉内清掃用フィルタユニット*のゴムマットが外れていることを確認しました。 このため、昨日までに使用済燃料プール底面の周辺を確認した結果、もう1枚のゴムマットが落ちていることを確認し、昨日回収しました。</p> <p>（燃料の安全性評価） 物品は炉内清掃用フィルタユニットに付いているゴムマットであり、当該プールに保管されている使用済燃料の安全性に影響を与えるものではないと判断しています。</p> <p>* 炉内清掃用フィルタユニット 原子炉内清掃用の治具。具体的には定期検査中、原子炉内を清掃するために水中ポンプにより鉄さび等を吸い取り、回収するためのフィルタ。</p> | |

| 対応状況 | <p>今後、炉内清掃用フィルタユニットからゴムマットが外れた原因について調査を進めるとともに、他号機で使用している炉内清掃用フィルタユニットの点検を行ってまいります。</p> | |

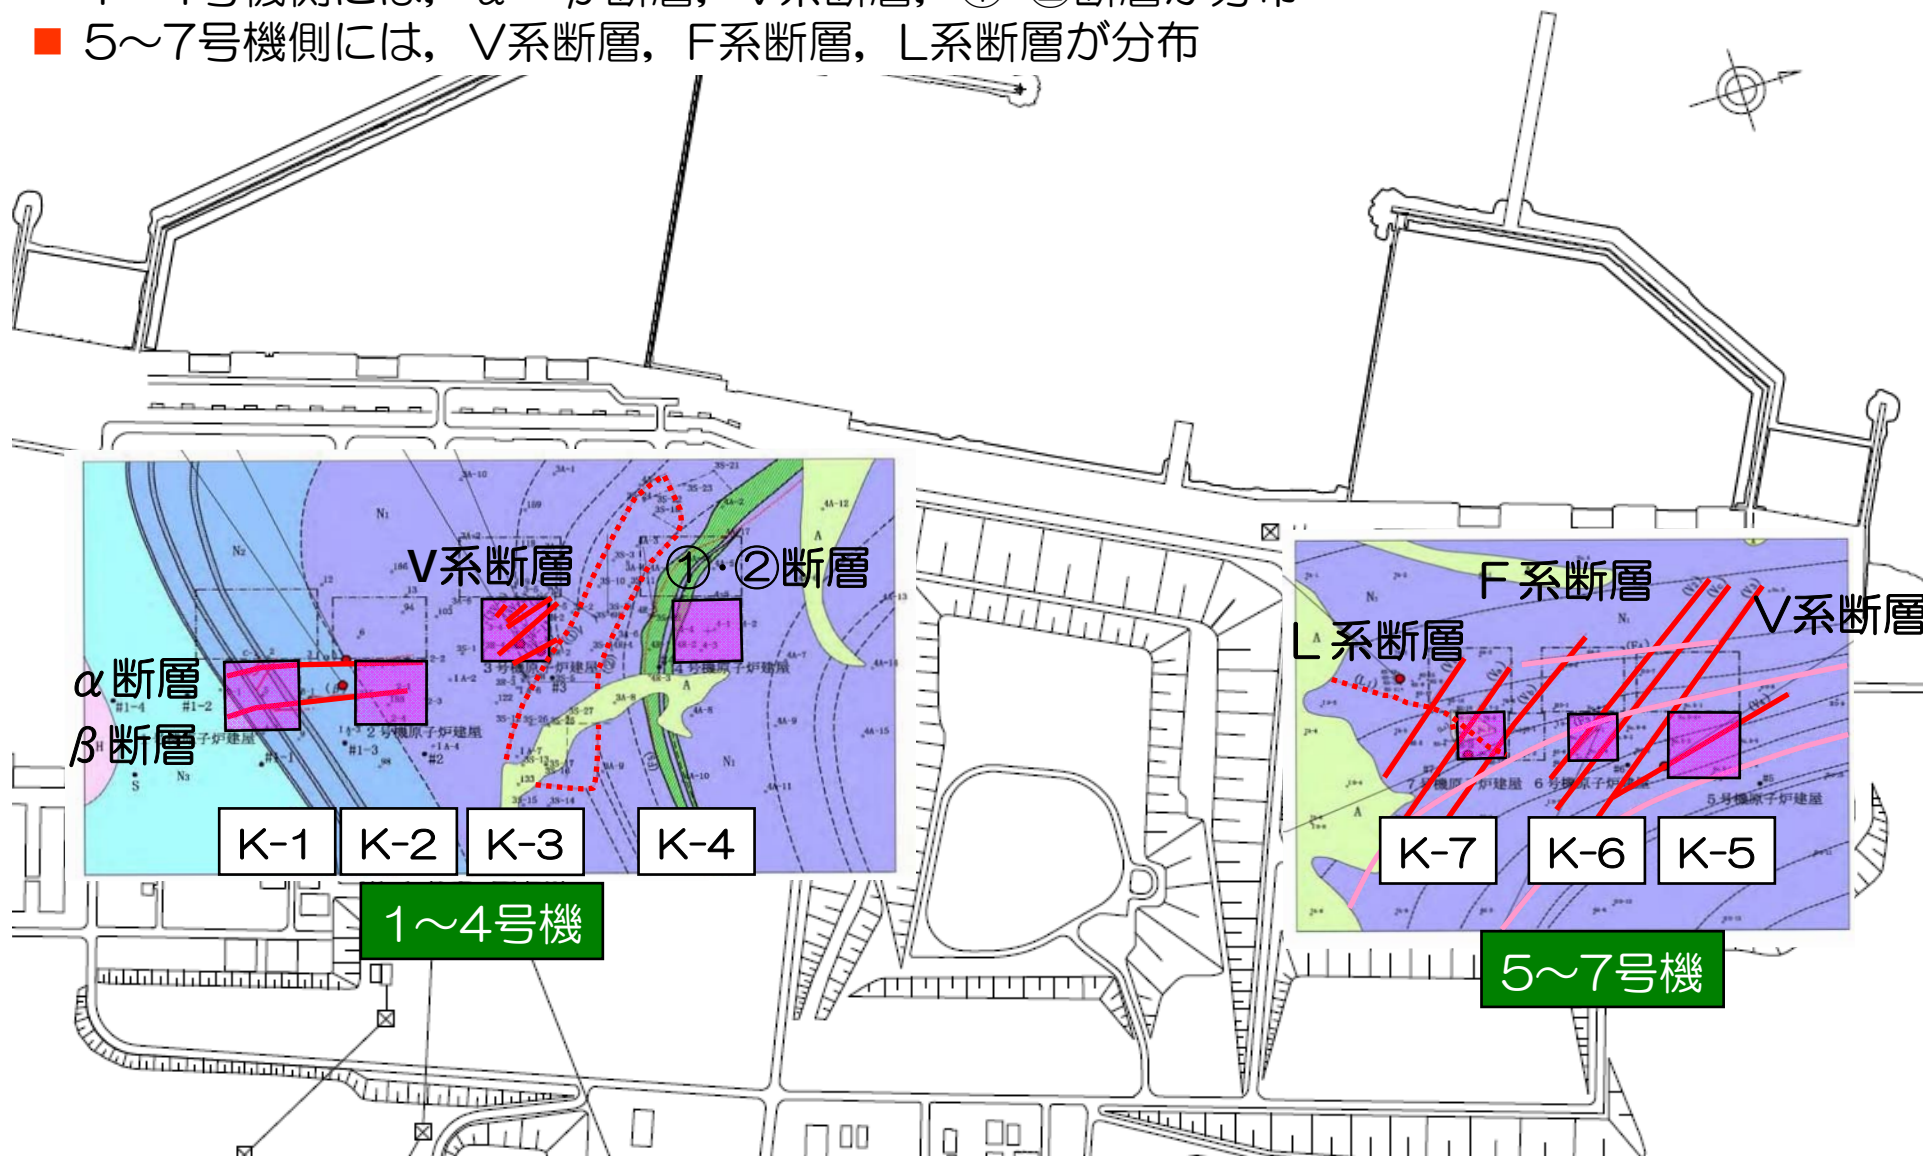
敷地内断層の分布

- 1～4号機側には、 α ・ β 断層、V系断層、①・②断層が分布
- 5～7号機側には、V系断層、F系断層、L系断層が分布

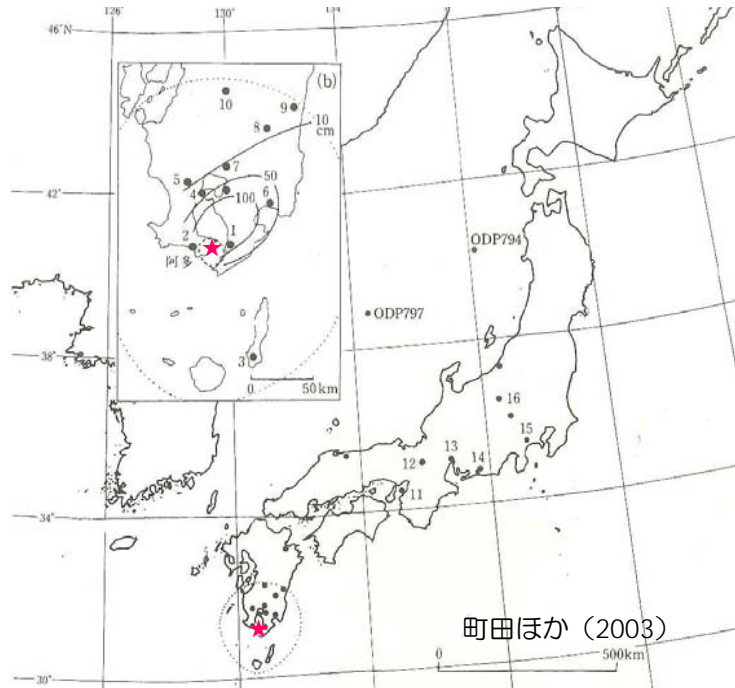
阿多鳥浜テフラ（約24万年前）の分布
九州の火山から噴出したテフラが日本各地で見つかっている。

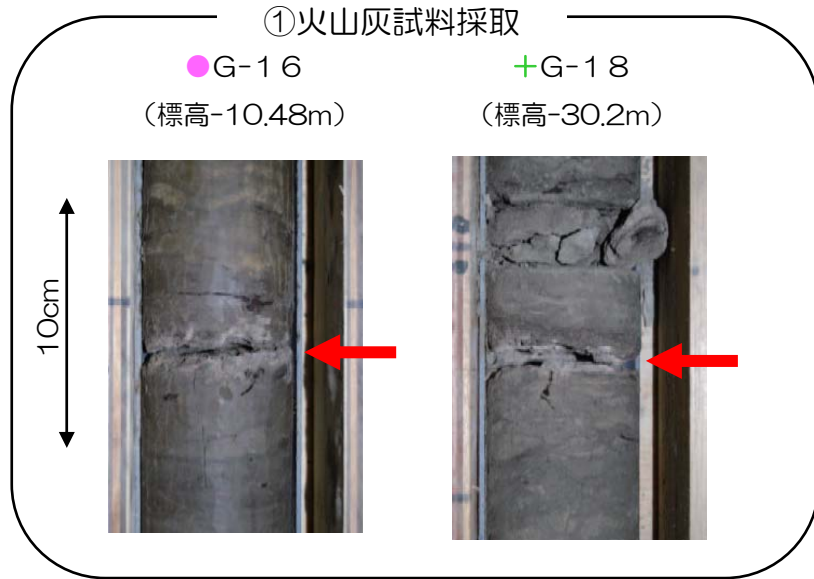
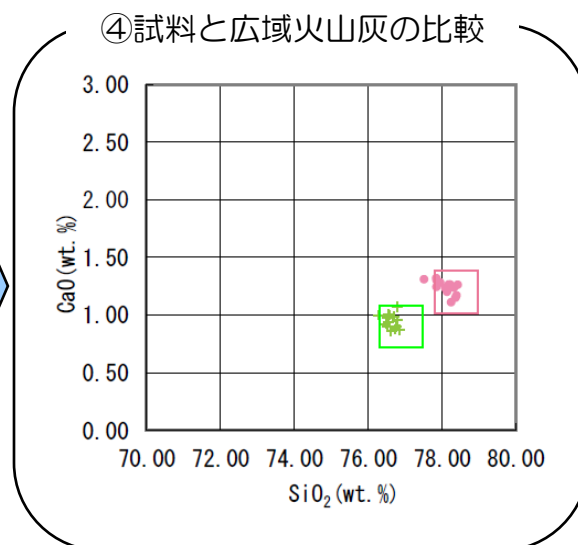
テフラ分析 (例)

○発電所敷地内地質調査 テフラ分析の例 (阿多鳥浜テフラ, 加久藤テフラ)

テフラ分析の結果、敷地内のボーリングから、阿多鳥浜テフラ (約24万年前) と加久藤テフラ (約33~34万年前) が見つかった。

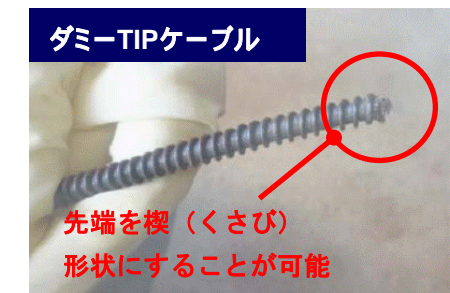
図1：TIP案内管内確認試験

- ・TIP案内管を活用し、炉内状況の把握・常設温度計の設置を行う。ファイバースコープによるTIP案内管（4箇所）の内部確認（2/25～2/28）の結果、内視鏡や熱電対の挿入が不可能と判断したため、作業を中断し、対策を検討した。その結果、同案内管内部の付着物や障害物を押し上げる方式（ワイヤーの先にクサビを付け、強い力でローラを押し上げる方式）を採用。現在、内部のスイッチの固着を模擬して工法妥当性の確認試験を実施し、成立性を確認中（4/15～4/26 予定）（図1参照）。試験結果より、次工程（装置製作、習熟訓練、現場作業等）へ進むかどうかを判断する。

プラント建設時に本物のTIP検出器を入れる前に確認のために使用するケーブル

既設温度計の故障に伴い、S/LC差圧検出配管から温度計を挿入し、2012/11/1に監視計器とした。新たな温度計を挿入するため、ファイバースコープによるTIP案内管（4箇所）の内部確認（健全性確認）を実施（2/25～2/28）。その結果、案内管内部の付着物の影響等により、途中までしかファイバースコープが挿入できなかった。このため、現在の状態では、TIP案内管から内視鏡や熱電対を挿入することは不可能と判断。現在、リミットスイッチの固着を模擬した工法妥当性確認試験を実施し、押し上げ式の成立性を確認中（4/15～）。

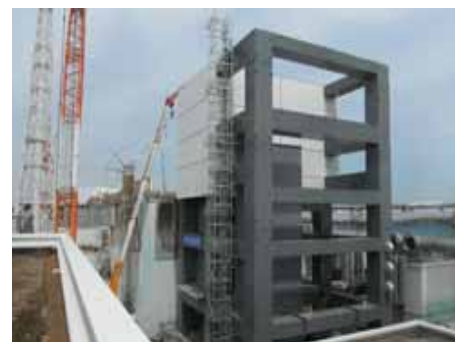
図4：4号機燃料取出し用カバー設置工事

- 4号機使用済燃料取出しに向けた主要工事
 - ・燃料取出し用カバー工事を継続中(H25年度中頃完了予定)。基礎工事に加え、1/8より鉄骨建方を開始し、原子炉建屋5階上部に突き出す部分を残して鉄骨建方が完了(4/10)。鉄骨建方は平成25年6月頃完了予定(図4参照)。
- 3号機使用済燃料取出しに向けた主要工事
 - ・構台設置作業が完了(3/13)し、現在、原子炉建屋上部ガレキ撤去作業を継続中。使用済燃料貯蔵プール周辺を整備し、プール養生(プールを覆うための蓋)の設置作業を実施しており、5月に完了した後、オペレーティングフロア上部のガレキ撤去を実施していく。
- 乾式キャスク仮保管設備の運用開始
 - ・福島第一原子力発電所の共用プール建屋にて、点検を行っていた乾式貯蔵キャスク1基を共用プール建屋から搬出し、キャスク仮保管設備まで構内輸送を実施(4/4)。4/12より乾式キャスク仮保管設備の運用を開始(図5参照)。

鉄骨建方完了イメージ

鉄骨建方実施状況(4/23撮影)

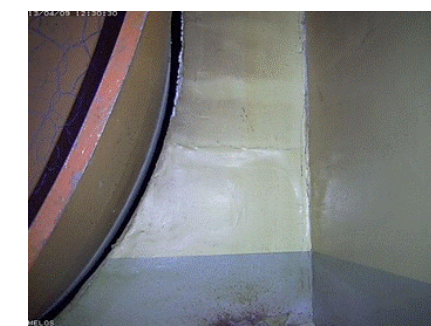
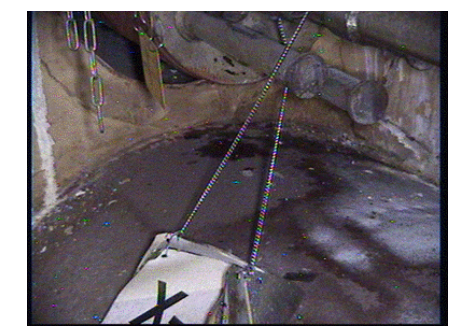
図6：1号機原子炉建屋パーソナルエアロック室調査

状況確認結果①

状況確認結果②

既存技術の調査、漏えい箇所の想定、想定漏えい箇所の調査工法及び補修（止水）工法についての検討を実施中。トラス室内等の状況を把握するため、以下の調査を実施。
①原子炉建屋1階床配管貫通部よりCCDカメラ等を挿入し、トラス室内の滞留水水位・水温・線量・透明度、トラス室底部堆積物の調査を実施（2012/6/26）。
②三角コーナー2箇所について、滞留水の水位測定、サンプリング及び温度測定を実施（2012/9/20）。
③原子炉建屋1階にて穿孔作業を実施（2013/2/13~14）し、トラス室内の調査を実施（2/20,22）。
④原子炉建屋1階パーソナルエアロック室（格納容器出入口）の調査を実施（2013/4/9）。

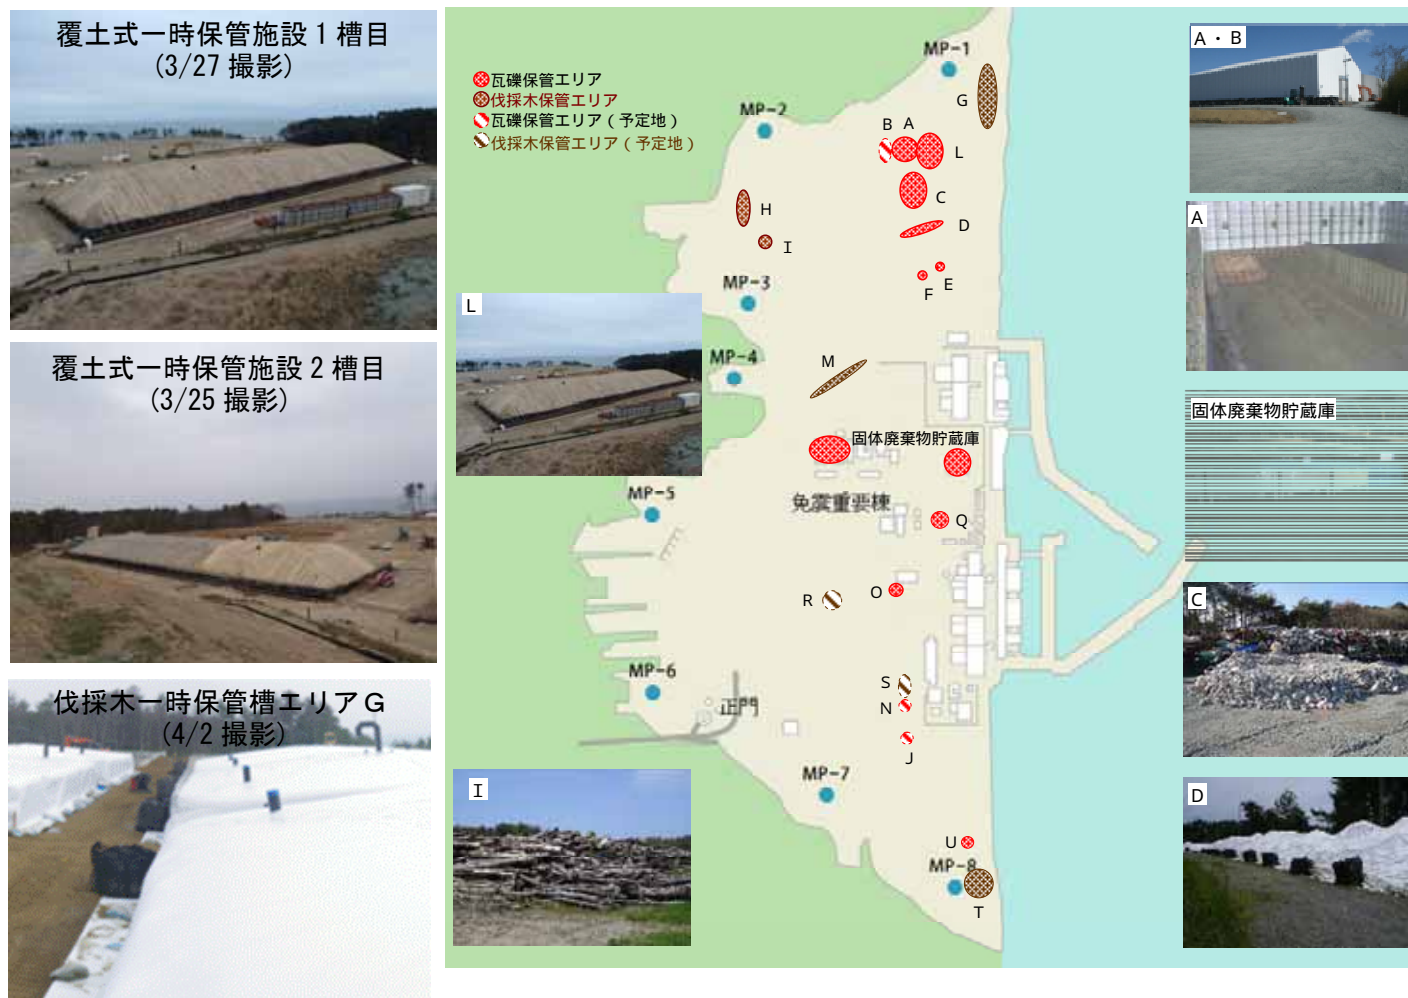
図7：ガレキ・伐採木の線量低減対策

- 事故後に発生した放射性廃棄物からの放射線量を低減するため、ガレキ・伐採木を覆土する。ガレキの覆土式一時保管施設について、1、2槽とも覆土が完了(3/25)。伐採木一時保管槽については、3/29に完了。(図7参照)

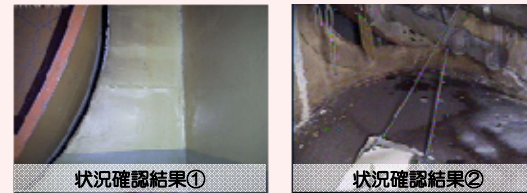
1号機パーソナルエアロック室の様子

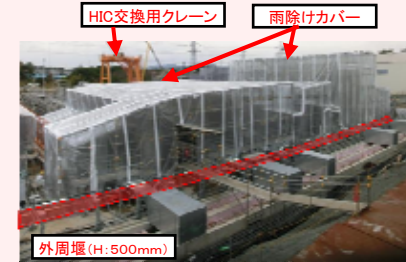
構内滞留水等に含まれる放射性物質濃度をより一層低く管理する多核種除去設備を設置。廃棄物を移送・貯蔵する高性能容器（HIC）の安全対策を実施し、健全性に問題ないことを確認した。規制委員会の了解が得られたため、放射性物質を含む水を用いたホット試験を開始（3/30～）。

ALPS設置エリアの全景（2012/11/17）

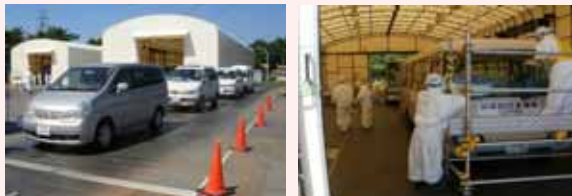
2012/4/24より、福島第一原子力発電所構内に設置した車両用スクリーニング・除染場の試験運用を行ってきたが、楡葉町の警戒区域解除を受け、2012/8/10より本格運用を開始。

車両用スクリーニング・除染場の様子
