第123回「柏崎刈羽原子力発電所の透明性を確保する地域の会」

第 1 2 3 回「地域の会」定例会資料〔前回 8/7 以降の動き〕

東京電力（株）福島第一原子力発電所1～4号機の廃止措置等に向けた中長期ロードマップ進捗状況（概要版）

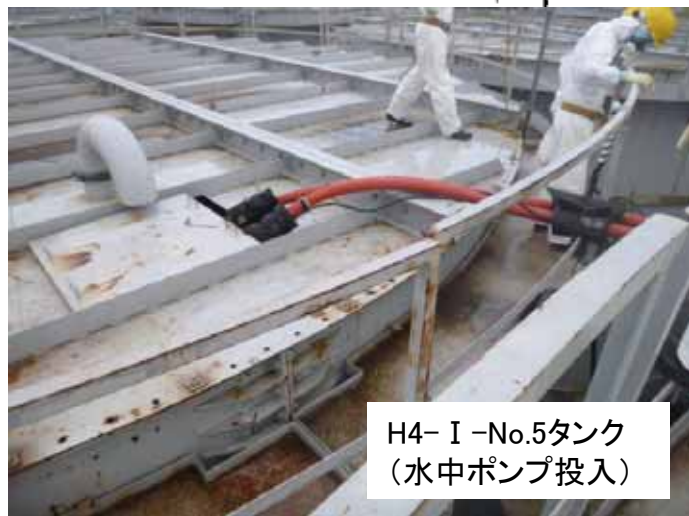
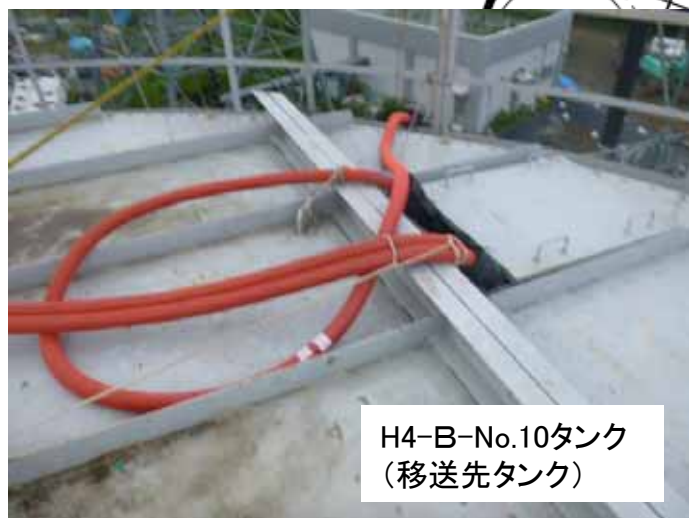
【対策1-②】H1エリアからH4エリアに移設したタンク位置

●H4-I-No.5タンク
の漏えいを8月19日
確認

- 漏えいした No. 5 タンクを含む 3 基のタンクが当初 H 1 エリアに設置されており、その基礎において地盤沈下が起こったため撤去したものであることが判明 (8/24)。No. 5 タンク同様、一度設置した後に移設したタンクからの水の移送を実施。
- ボルト締め型タンク廻りの堰が汚染されていないことを確認 (8/22)。漏えいのあった H 4 エリア外部の土壌には盛土及び遮水シートを追加設置 (8/20)。

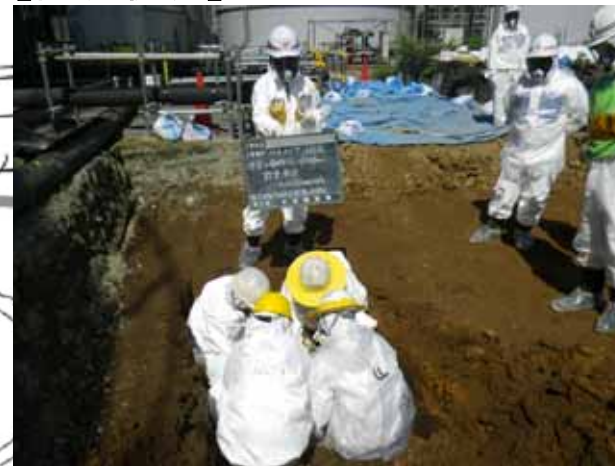
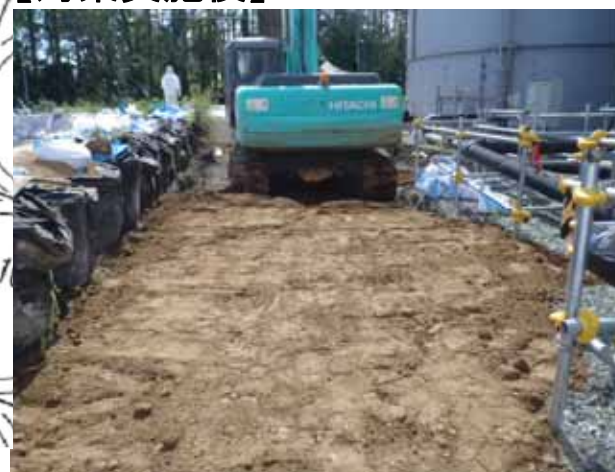
【対策1-③】汚染土壌の回収の実施状況について

- 土嚢式堰内の汚染土壌の除去を8月23日から開始
- 除去完了箇所については、深さ約40～50cmにて汚染が明瞭にみられないことを確認

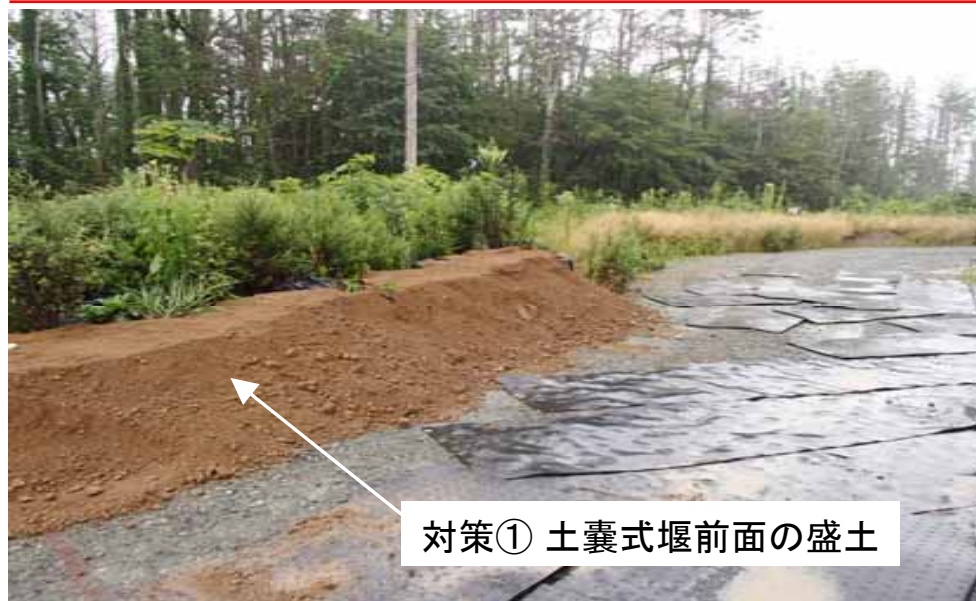
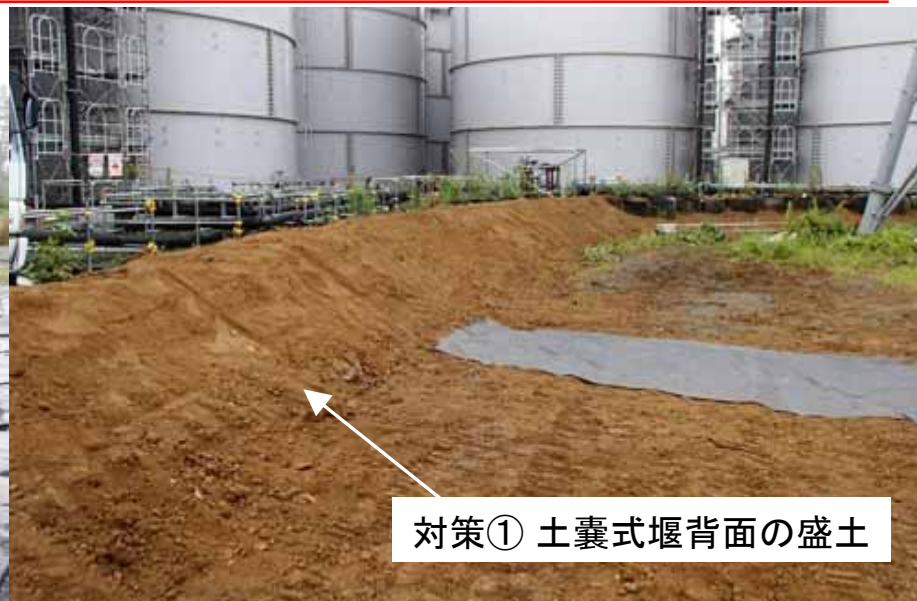
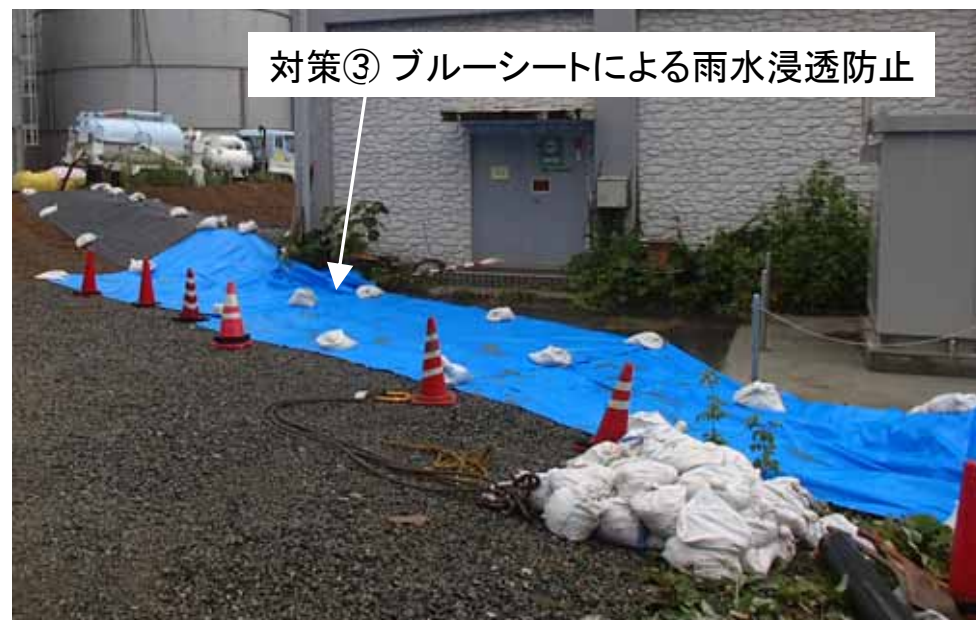
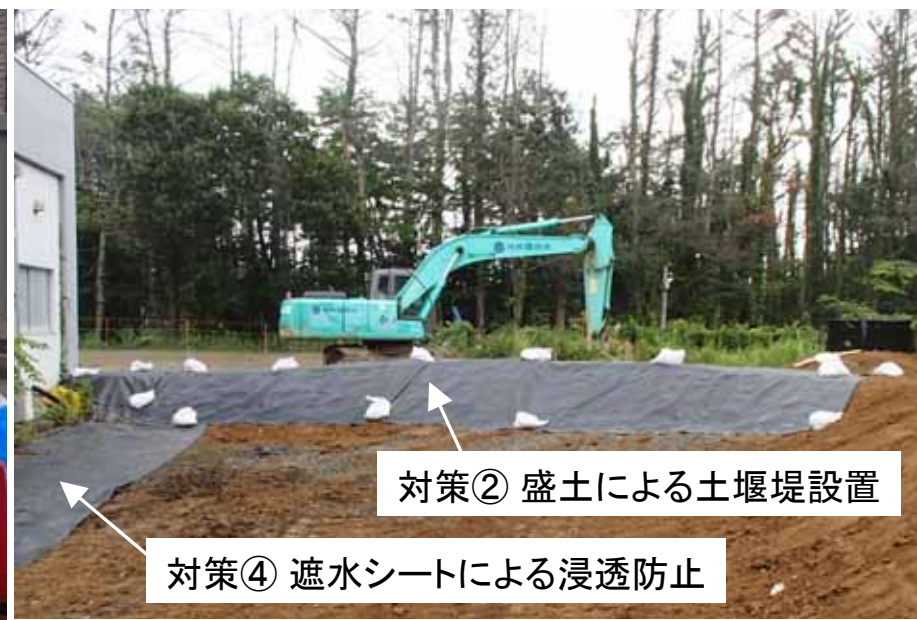
【対策1-④】盛土および遮水シート施工状況(8/20現在)

- 8月22日にフランジ型タンク廻りの堰が汚染されていないことを確認。漏えいのあったH4エリア外部の土嚢には盛土および遮水シートを追加設置済み

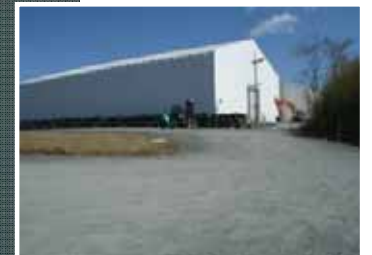
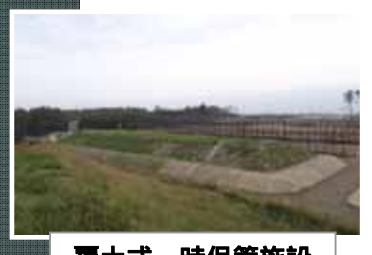
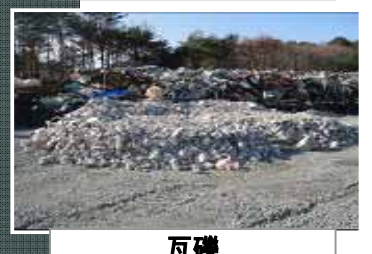
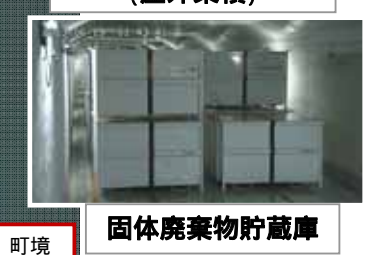
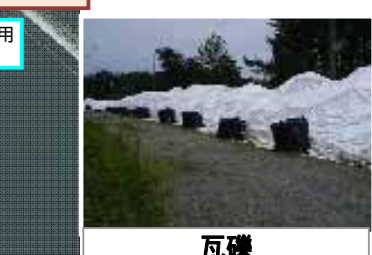
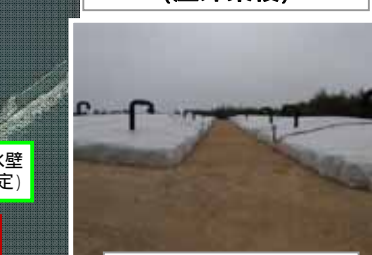
- 瓦礫保管エリア
- ⊗ 瓦礫保管エリア (設置予定)
- 伐採木保管エリア
- ⊗ 伐採木保管エリア (設置予定)
- 中低レベルタンク等 (既設)
- 中低レベルタンク等 (設置予定)
- 高レベルタンク等 (既設)
- ⊗ 高レベルタンク等 (設置予定)
- ⊗ 多核種除去設備 (設置予定)
- 乾式キャスク仮保管設備
- 蛇腹ハウス

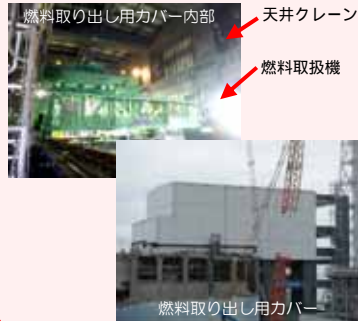
4号機

燃料取出し用カバー設置に向けて、原子炉建屋上部のガレキ撤去作業が完了(2012/12/19)。
燃料取出し用カバー設置工事を継続しており、天井クレーン吊り込み作業(6/7~6/14)、燃料取扱機の吊り込み作業(7/10~7/13)、燃料取り出し用カバーの外壁・屋根の外装パネル設置作業(4/1~7/20)が完了し、現在、プール内ガレキ撤去作業等を実施中(8/27~)。

原子炉建屋の健全性確認 (2012/5/17~5/23、8/20~8/28、11/19~28、2013/2/4~2/12、5/21~5/29、8/6~8/28) 年4回定期的な点検を実施。建屋の健全性は確保されていることを確認。

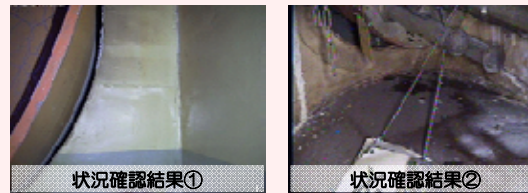
1号機パーソナルエアロック室の様子

- 既存技術の調査、漏えい箇所の想定、想定漏えい箇所の調査工法及び補修(止水)工法についての検討を実施中。トラス室内等の状況を把握するため、以下の調査を実施。
- ①原子炉建屋1階配管貫通部よりCCDカメラ等を挿入し、トラス室内の滞留水水位・水温・線量・透明度、トラス室底部堆積物の調査を実施(2012/6/26)。
 - ②三角コーナー2箇所について、滞留水の水位測定、サンプリング及び温度測定を実施(2012/9/20)。
 - ③原子炉建屋1階にて穿孔作業を実施(2013/2/13～14)し、トラス室内の調査を実施(2/20,22)。
 - ④原子炉建屋1階パーソナルエアロック室(格納容器出入口)の調査を実施(2013/4/9)。

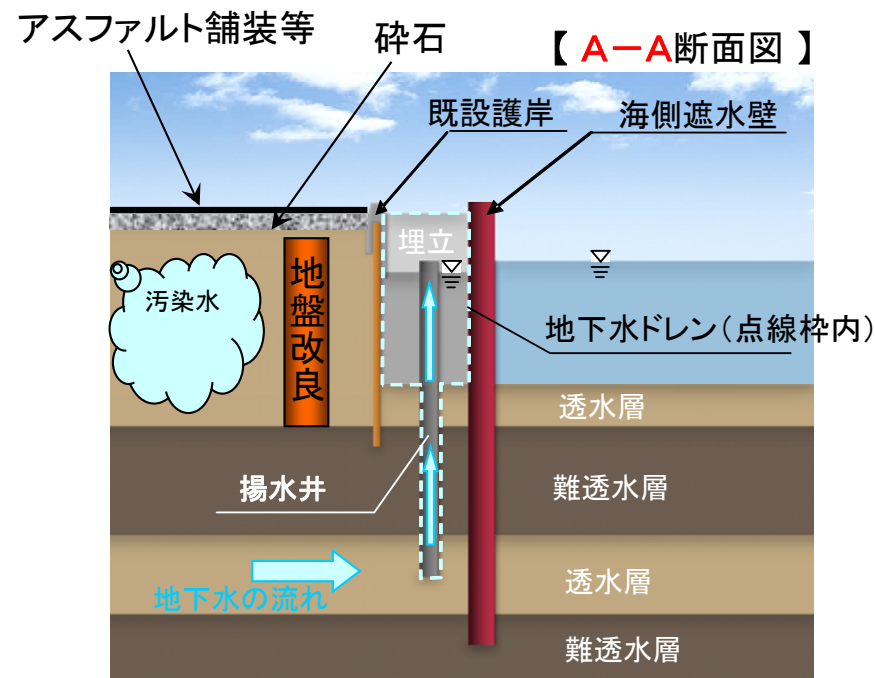
- 取水口間の護岸にて、地下水の透過性を下げるため薬液注入による地盤改良を実施
- 地盤改良により堰き止めた地下水が溢れないようポンプで吸い上げ（揚水井）
- 雨水の浸透抑制のため、地表面をアスファルト舗装

※ フェイシング範囲は今後の調査結果等に基づき決定する

- 薬液注入等による地盤改良
- 薬液注入等による地盤改良
- 砕石層+アスファルト舗装等

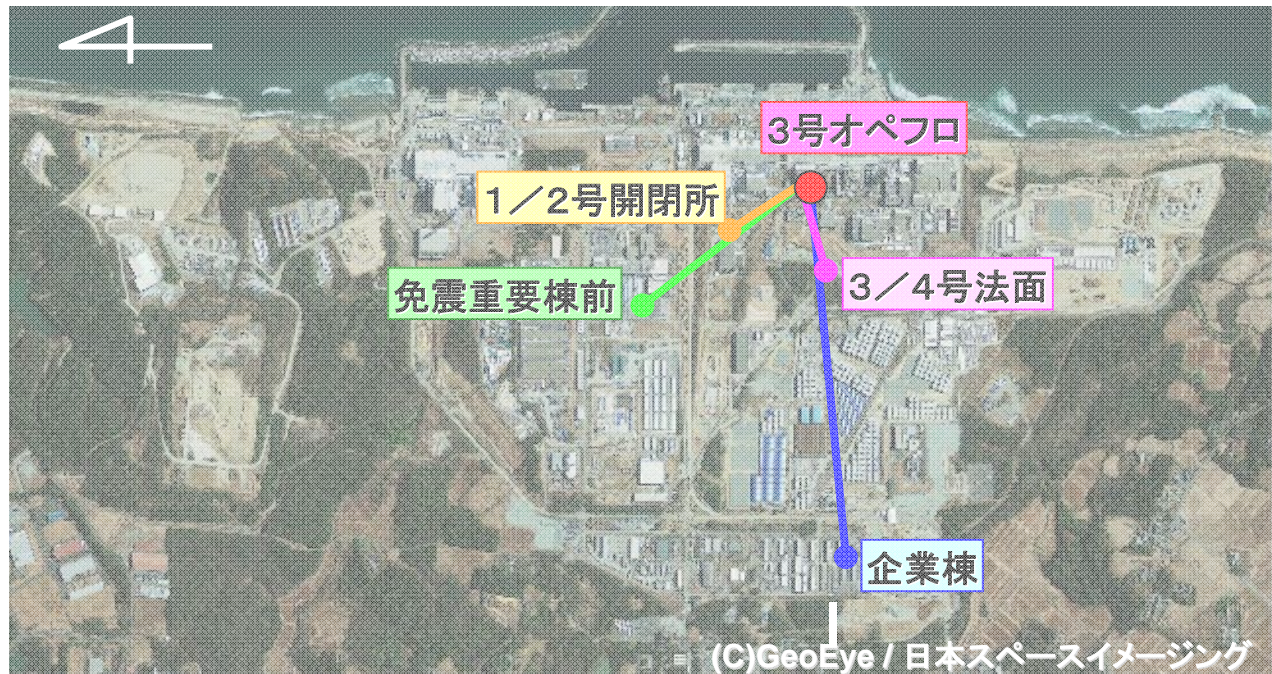
3号瓦礫撤去作業

- ・作業時間 13:15~14:03
- ・作業範囲と測定点の位置関係
