第126回「柏崎刈羽原子力発電所の透明性を確保する地域の会」

第 1 2 6 回「地域の会」定例会資料〔前回 11/6 以降の動き〕

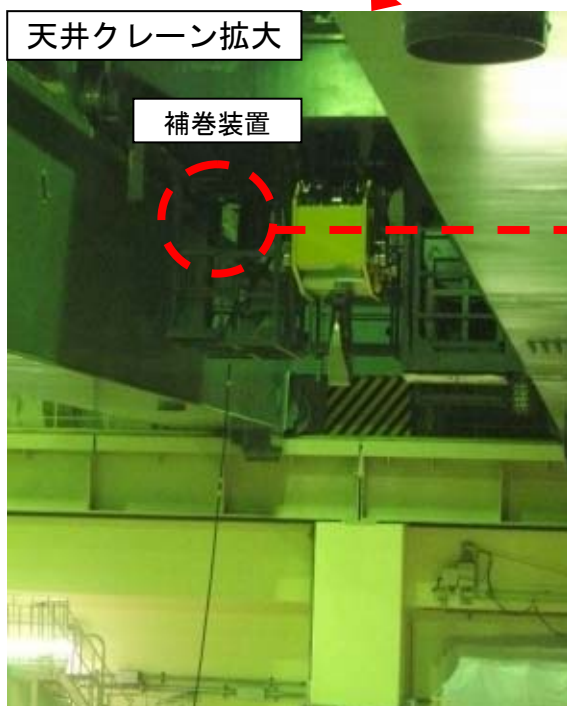
5号機 原子炉建屋天井クレーン補巻装置における不具合

号機	5号機	
件名	原子炉建屋最上階（管理区域）天井クレーン補巻装置の不具合について	
不適合の概要	<p>（発生状況）</p> <p>平成 25 年 11 月 27 日午後 12 時頃、5号機原子炉建屋において、資機材搬出のため、協力企業作業員が原子炉建屋天井クレーンの補巻装置*1により、コンクリートハッチ*2を原子炉建屋地下 1 階から地上 4 階へ吊り上げていたところ、当該装置が停止しました。</p> <p>当該装置を点検したところ、補巻装置のワイヤーについて、計 19 束のうち 1 束が断線していることを確認しました。</p> <p>（安全性、外部への影響）</p> <p>今回の不具合において、ワイヤーの 1 束が断線していましたが、残りの健全なワイヤーにより機能が維持されていることを確認しています。また、コンクリートハッチは安定して吊られた状態を維持しており、その後、補巻装置にて元の位置に戻しました。</p> <p>なお、外部への放射能の影響はなく、けが人も発生しておりません。</p> <p>* 1：天井クレーンの補巻装置 原子炉建屋最上階の天井クレーンには吊り上げ（下げ）する物品の重量にあわせ主巻装置と補巻装置の 2 種類が設置されており、それぞれ別の電動機によって動作する。</p> <p>* 2：コンクリートハッチ 地下階からの機器の搬出入を行うため、床面に設置してあるハッチ（蓋）。</p>	
安全上の重要度／損傷の程度	<p><安全上の重要度></p> <p>（安全上重要な機器等） / その他設備</p>	<p><損傷の程度></p> <p><input type="checkbox"/> 法令報告要</p> <p><input checked="" type="checkbox"/> 法令報告不要</p> <p><input type="checkbox"/> 調査・検討中</p>
対応状況	今後、当該ワイヤーの交換を予定しております。

ワイヤーは19束で構成されており、その内の1束が切れている状態

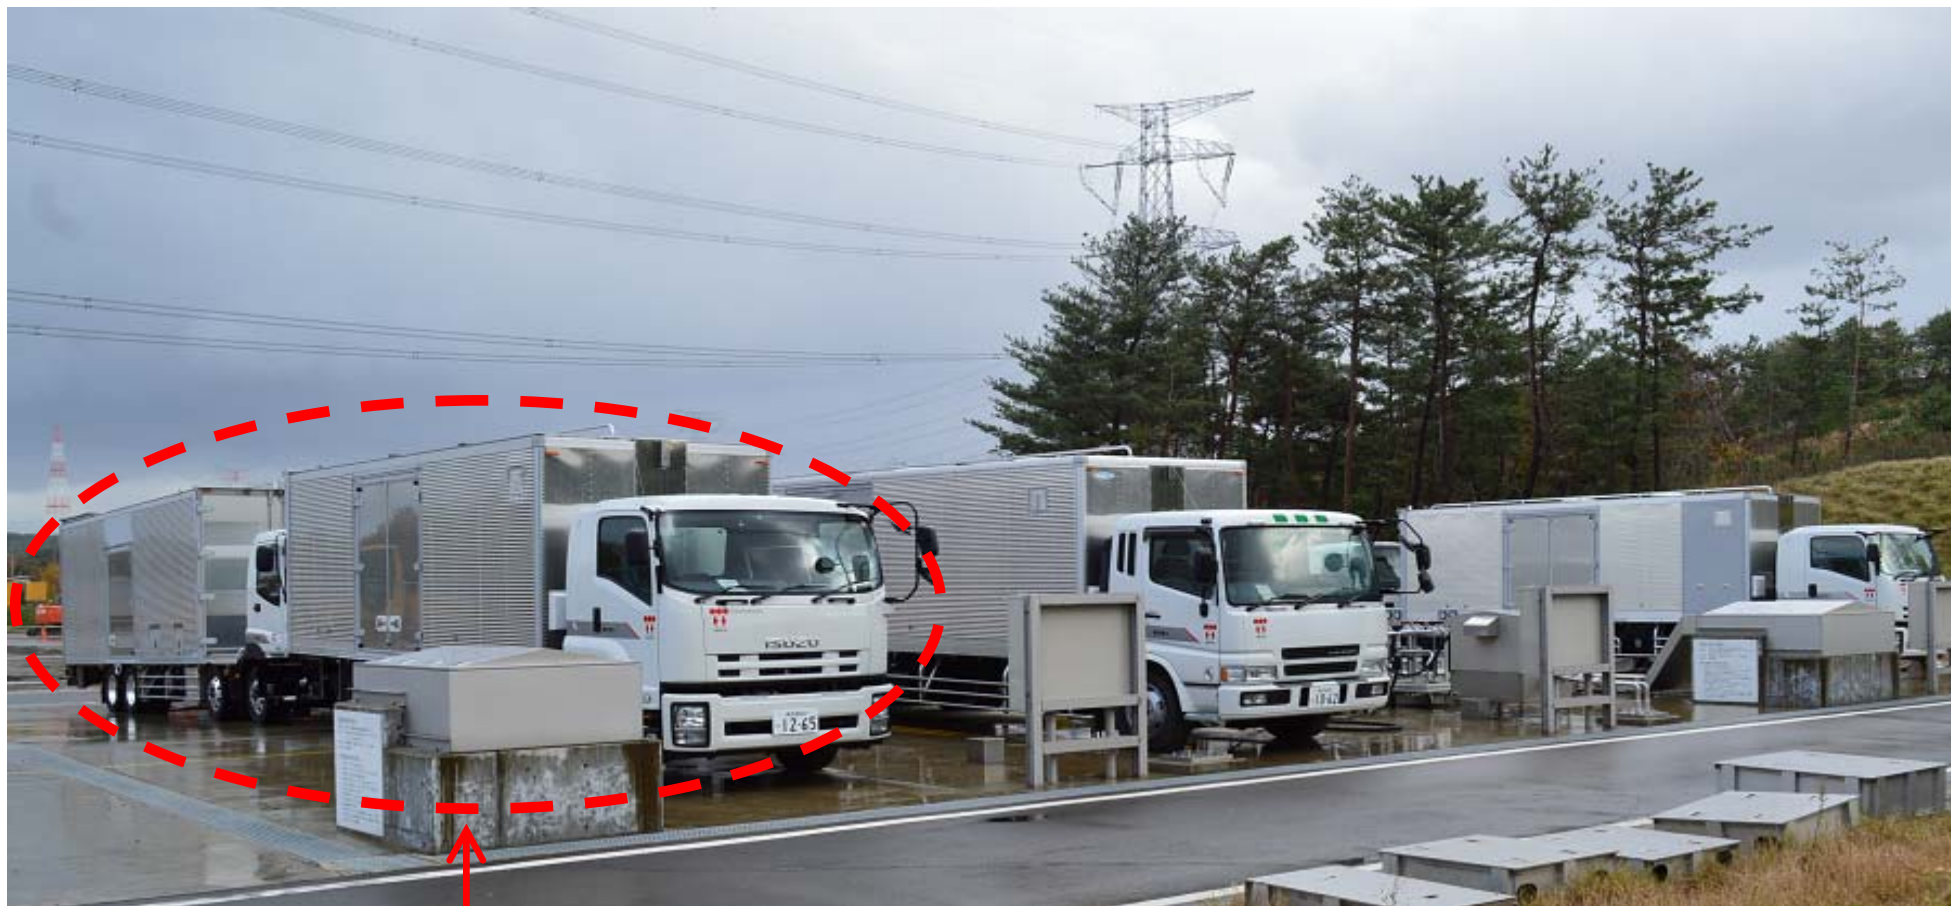
追加配備したガスタービン発電機車

燃料地下タンクから発電機車に収納しているタービンに燃料（軽油）を供給し、タービンと軸直結の発電機を駆動することにより、プラントの重要機器に電源を供給する。

- ・制御車について
発電機出力を制御するための制御装置、直流電源装置等を備えている。
- ・発電機車について
ガスタービンおよび発電機本体を備えている。

容量		4500kVA
燃料		軽油
制御車	幅	約2.5m
	長さ	約10m
	高さ	約3.5m
発電機車	幅	約2.5m
	長さ	約12m
	高さ	約3.7m

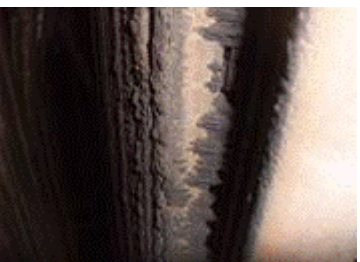
例：チューブ燃焼灰付着状況

2次過熱器チューブ
燃焼灰付着による熱吸収悪化

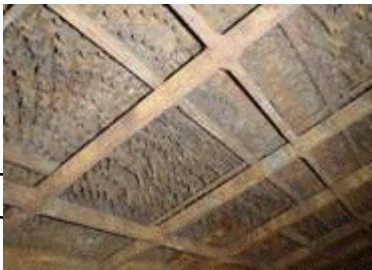
空気予熱器(AH)
エレメント腐食劣化

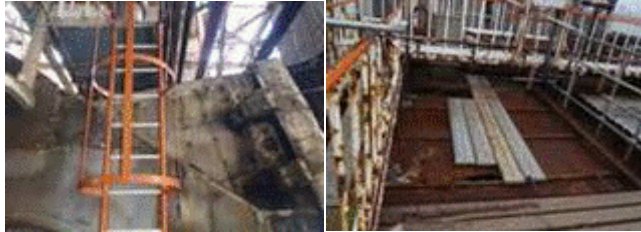
例：煙風道ケーシングガス漏れ・腐食穴あき

煙風道ダクト・エキスパンション
エト全体にわたり腐食・割れ多数発生

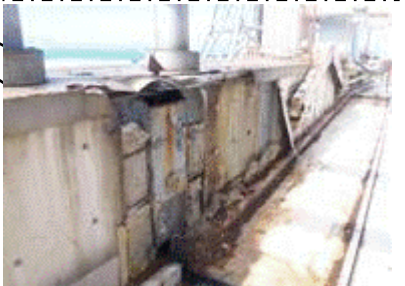
例：磚子室外部劣化腐食

電気集塵器(EP)
全体的に腐食・割れ多数

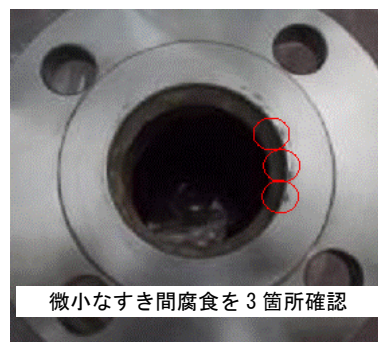
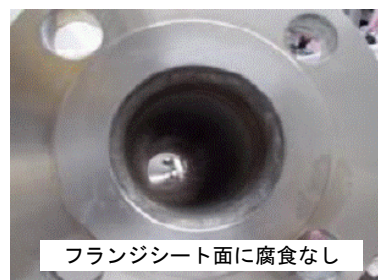
図2：C系統腐食対策有効性確認状況

微小なすき間腐食を3箇所確認

供給ポンプ1出口配管フランジ

フランジシート面に腐食なし

スラリー移送ポンプ出口配管フランジ

- ・ 構内に保管している汚染水の放射性物質濃度（トリチウムを除く）をより一層低く管理し、万一の漏えいリスクを低減するため、多核種除去設備を設置。放射性物質を含む水を用いたホット試験を順次開始し（A系：3/30～、B系：6/13～、C系：9/27～）、これまでに約 31,000m³ を処理（11/26 時点）。
- ・ A系において、汚染水の前処理に用いているタンク（バッチ処理タンク）から微量な漏えいが確認されたことから運転を停止（6/15）。調査の結果、配管フランジ、吸着塔の内面に腐食を確認。補修・再発防止対策を実施し、ホット試験を再開（10/28～）。今後、再発防止対策の有効性確認のため、計画停止予定（12月上旬）。
- ・ B系について、8/8に計画停止。A系同様、補修・再発防止対策を実施し、11/21よりホット試験を再開。
- ・ C系について、優先して再発防止対策を実施し、ホット試験を開始（9/27～）。その後計画停止（11/3～11/18）し、再発防止対策の有効性を確認した結果、腐食の発生は大きく抑制されており、1個のフランジに微小なすき間腐食を3ヶ所確認したが、シール性に影響を与えるものではなく、対策の有効性を確認（図2参照）。
- ・ 今後も定期的な点検を継続し、知見の拡充を図る。

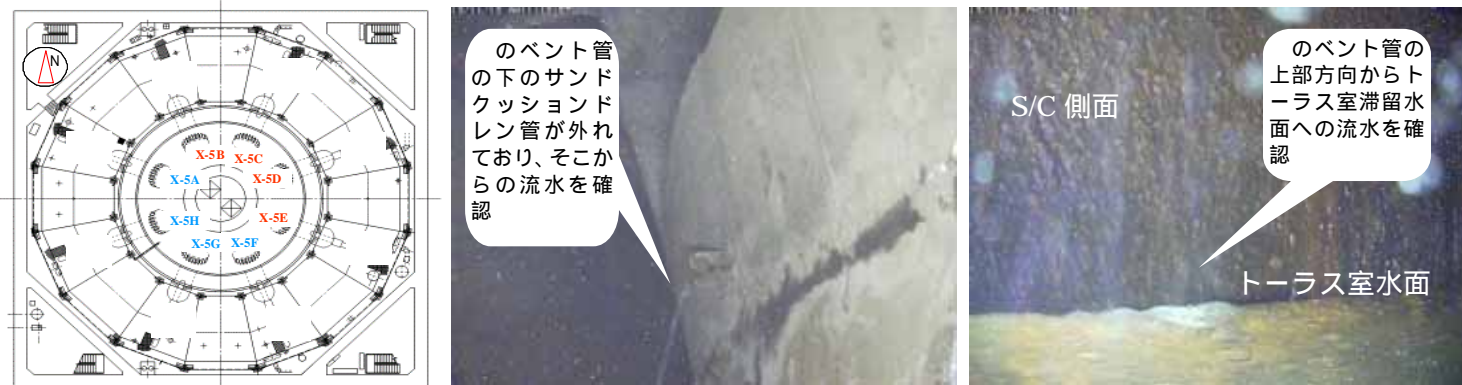
図8：1号機 サンドクッションドレン管及びベント管上部からの漏水状況

- ①原子炉建屋1階床配管貫通部よりCCDカメラ等挿入し、トラス室内の滞留水水位・水温・線量・透明度、トラス室底部堆積物の調査を実施(2012/6/26)。
- ②三角コーナー2箇所について、滞留水の水位測定、サンプリング及び温度測定を実施(2012/9/20)。
- ③原子炉建屋1階にて穿孔作業を実施(2013/2/13~14)し、トラス室内の調査を実施(2/20,22)。
- ④原子炉建屋1階パーソナルエアロック室(格納容器出入口)の調査を実施(2013/4/9)。
- ⑧資源エネルギー庁の事業にて開発した遊泳調査ロボットの実証試験(長尺ケーブル処理技術、自己位置検知要素技術)を実施(11/13,14)。水上ポートに搭載したカメラ映像により、一部のベント管上方およびサンドクッションドレン管にて流水を確認。

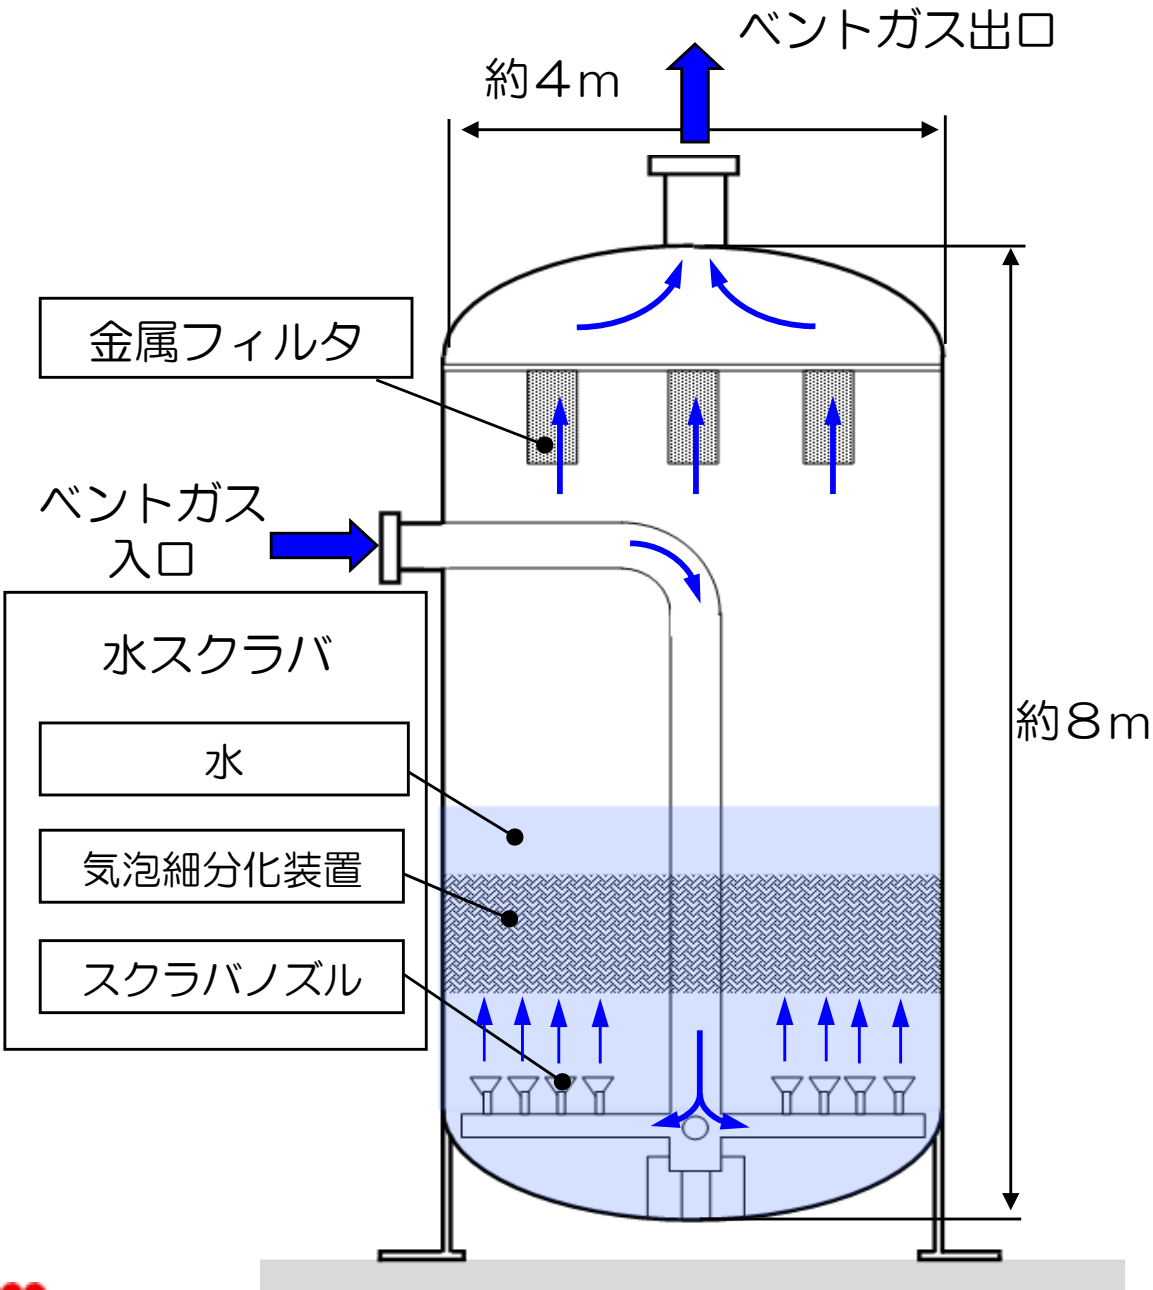
フィルタ装置の構造

金属フィルタ

○ガスが金属フィルタを通過する過程で、放射性微粒子を捕集します。
