## 第127回「柏崎刈羽原子力発電所の透明性を確保する地域の会」

第 127 回「地域の会」定例会資料〔前回 12/4 以降の動き〕

# フィルタバント設備の概要

福島原子力事故における  
未確認・未解明事項の  
調査・検討結果のご報告  
～ 第1回進捗報告 ～

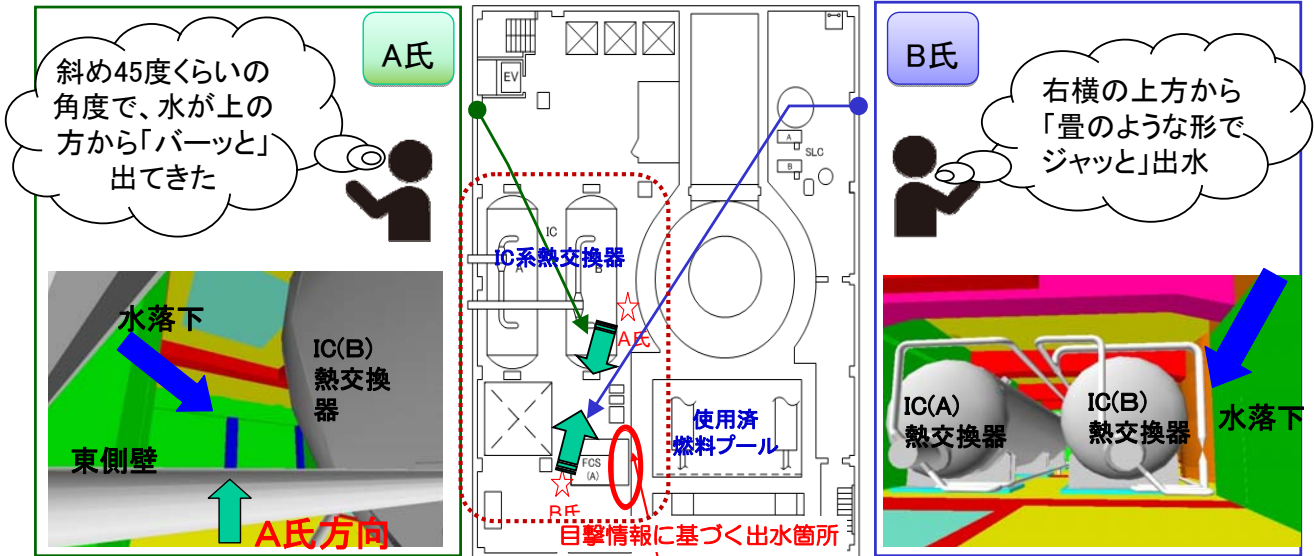
現場作業員(2名)の目撃証言・イメージに基づく出水場所の推定

両氏の目撃証言をあわせると、出水場所は、上記の「**溢水防止用チャンバ**」の位置と推定できる

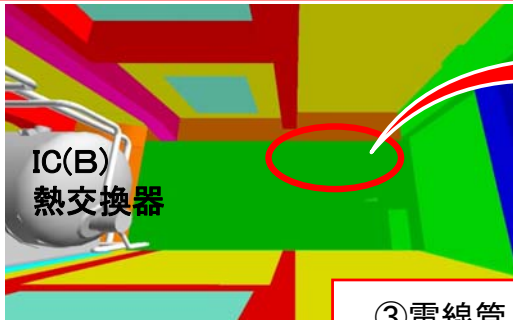
- 現場調査により、近傍にある機器・配管のうち、「**溢水防止チャンバ**」のみ水が漏れる可能性があることを確認
- 同じく、現場調査で、**チャンバ本体の変形、閉止板の変形・開口を視認**

(非常用復水器一次系から主蒸気管に蒸気を戻すライン)  
:高温の蒸気を内包する小口径配管(3/4インチ)であり、**万が一損傷しても壘状の出水の原因になる可能性は極めて小さい**

① 空調ダクト及び、**溢水防止チャンバ**

:使用済燃料プール壁面と接続  
地震時プール水の流入可能性あり

IC(B)  
熱交換器

③電線管

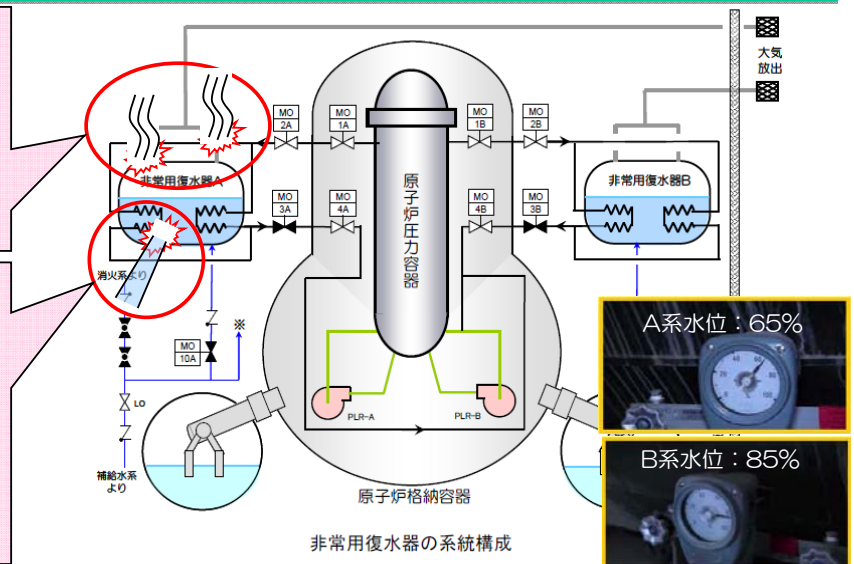
非常用復水器(IC)系熱交換器の水位確認による  
現場付近に重要設備の内部の水が流出するような損傷がないことの確認

- 現場での蒸気の確認はなく、IC胴側の水は各々残っている(A系65%、B系85%)が確認できていること等から、現場付近に重要設備の内部の水が流出するような損傷が起こっている可能性は低いと思われる。

想定①:IC系一次系配管またはIC胴部の気相側が破損

想定②:IC胴部の液相側が破損

〔A系は地震後使用していたため水位が減少したと思われる。〕

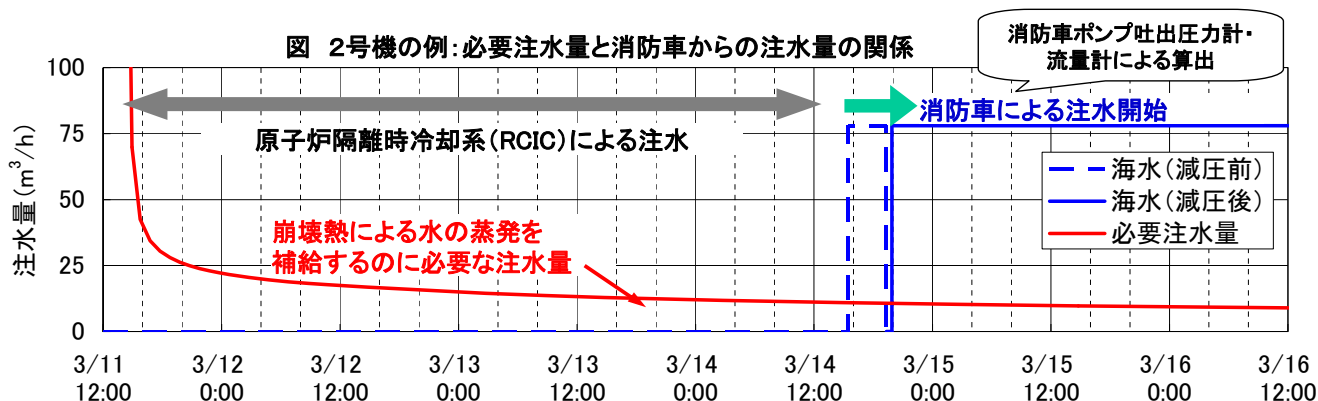
1～3号機において、消防車からの注水量は、崩壊熱による水の蒸発を補給するのに十分な量であった

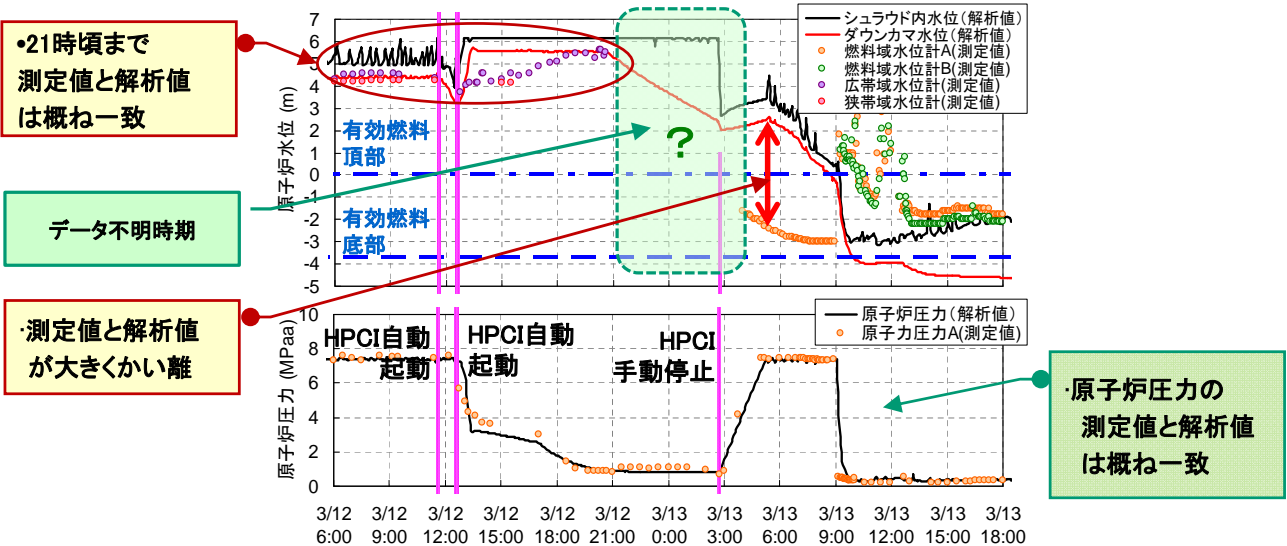
原子炉内各データ及び解析データの読み解き

3号機は高圧注水系(HPCI)を3月13日2:42に手動停止  
この前後期間の原子炉水位について、**解析結果と測定値の乖離がみられる**

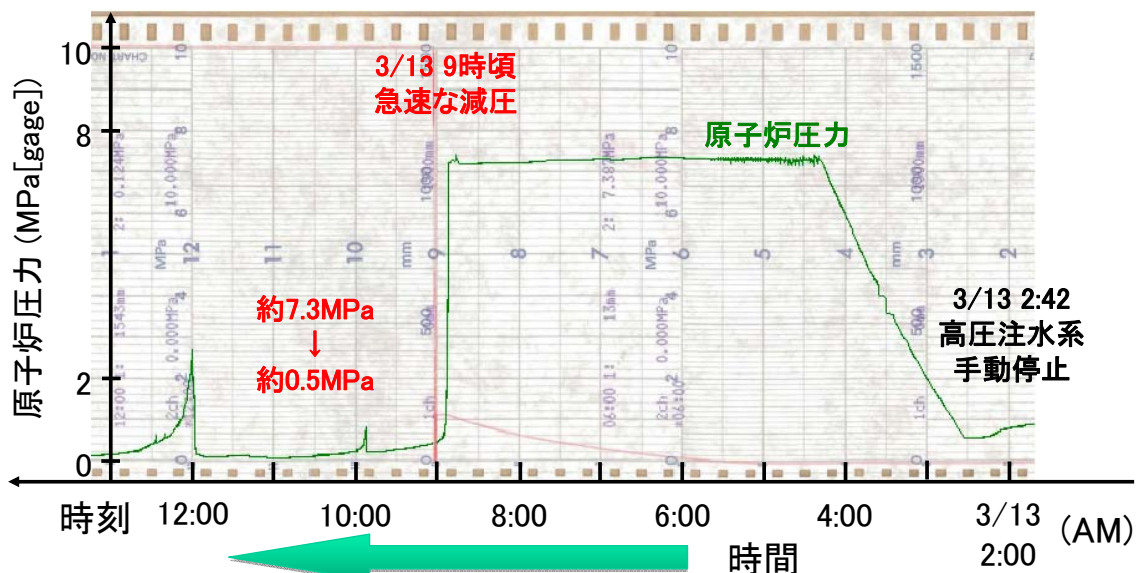
3号機の原子炉急速減圧状況について 1

3月13日9時頃、**運転員による手動減圧の準備中に原子炉圧力が低下**  
逃がし安全弁(SRV)1つの手動操作では20分程度かかる減圧が、2～3分で急速に減圧

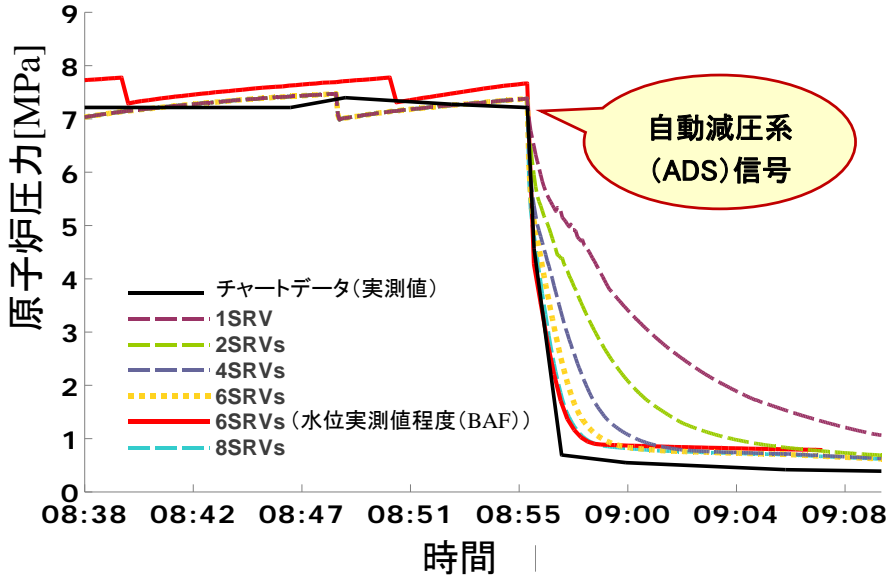
実測データと解析データの比較による原子炉圧力の低下の検証

自動減圧系(ADS)が作動した場合の逃がし安全弁(SRV)6弁開と、水位が実測値に近い燃料底部位置の条件で解析したところ、**実際の原子炉圧力の低下挙動を概ね再現できたため、自動減圧系(ADS)の作動条件が整って減圧された可能性が検証された**

「逃がし安全弁(SRV)」とは原子炉圧力が異常上昇した場合、圧力容器保護のため、自動あるいは中央制御室で手動により蒸気を圧力抑制室に逃がす弁(逃がした蒸気は圧力抑制室の水で冷やされ凝縮する)で、他に非常用炉心冷却系(ECCS)の自動減圧装置(ADS)としての機能を持っている。

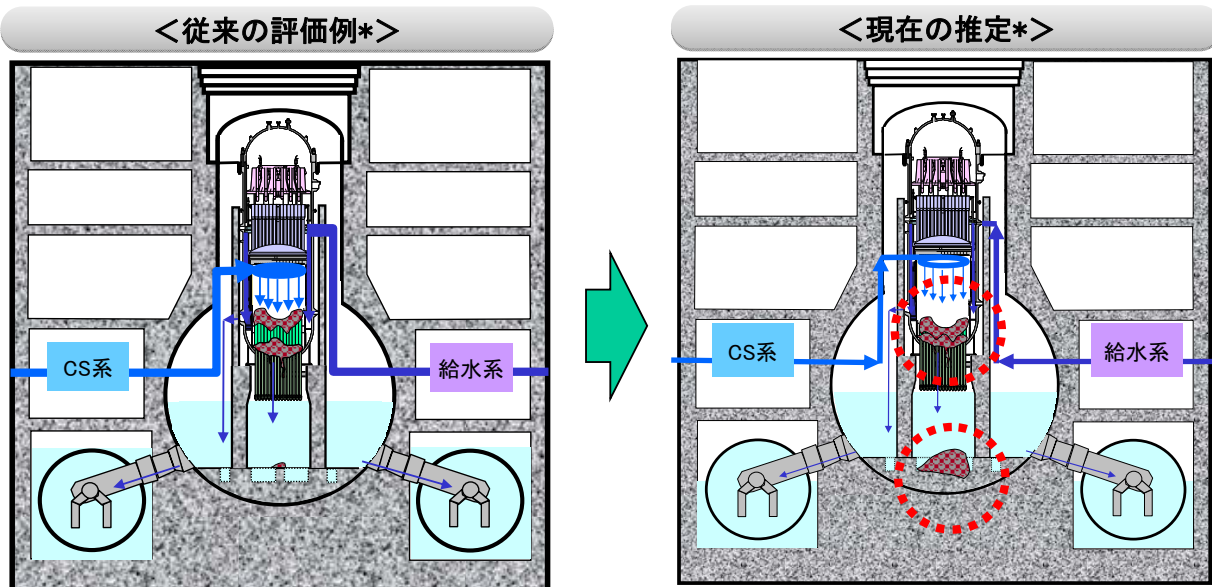
高圧注水系の注水不足を考慮し、炉心損傷・炉心溶融の程度を修正(従来の評価よりもより多くの燃料が格納容器内に落下していると推定)

\*)この図はイメージであり、燃料デブリの大きさ等について定量的な実態をあらわすものではない。

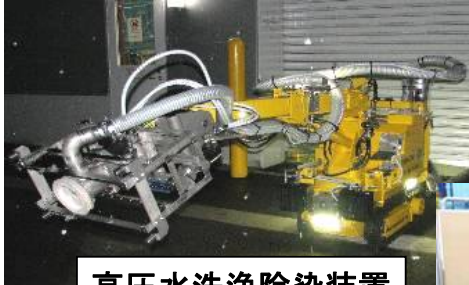
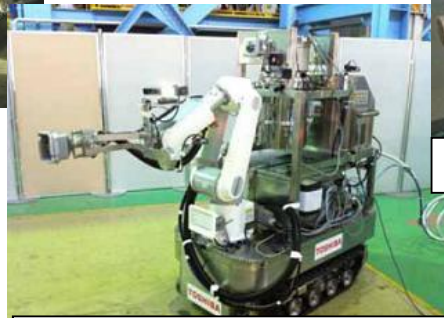
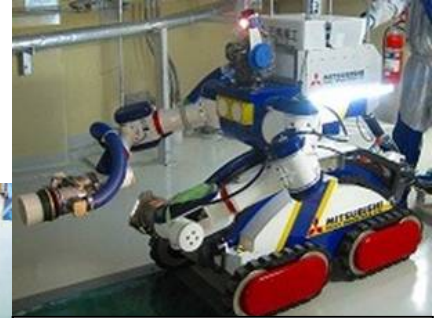
- 燃料デブリ取り出しに向け、原子炉格納容器漏えい箇所への調査、補修等の作業環境改善のため、現場の汚染状況に合った遠隔除染装置を開発
  - 汚染形態に応じた有効な除染技術の整理、開発
  - 高線量、狭隘等の過酷環境下における遠隔除染装置の開発

高圧水洗浄除染装置

ドライアイスブラスト除染装置

ブラスト・吸引回収除染装置

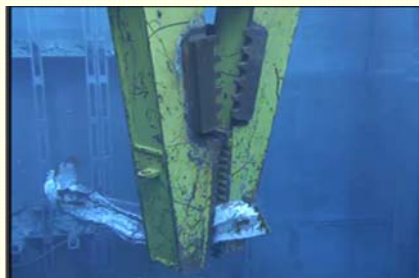
撤去作業時におけるガレキの落下防止等の対策を行い、安全を最優先に作業を進めております。

大型ガレキ撤去作業後は、燃料取出用カバーの設置、使用済燃料プール内の細かなガレキの撤去を行った後、燃料取出作業を実施する予定です。

<使用済燃料プール内ガレキ撤去作業状況>

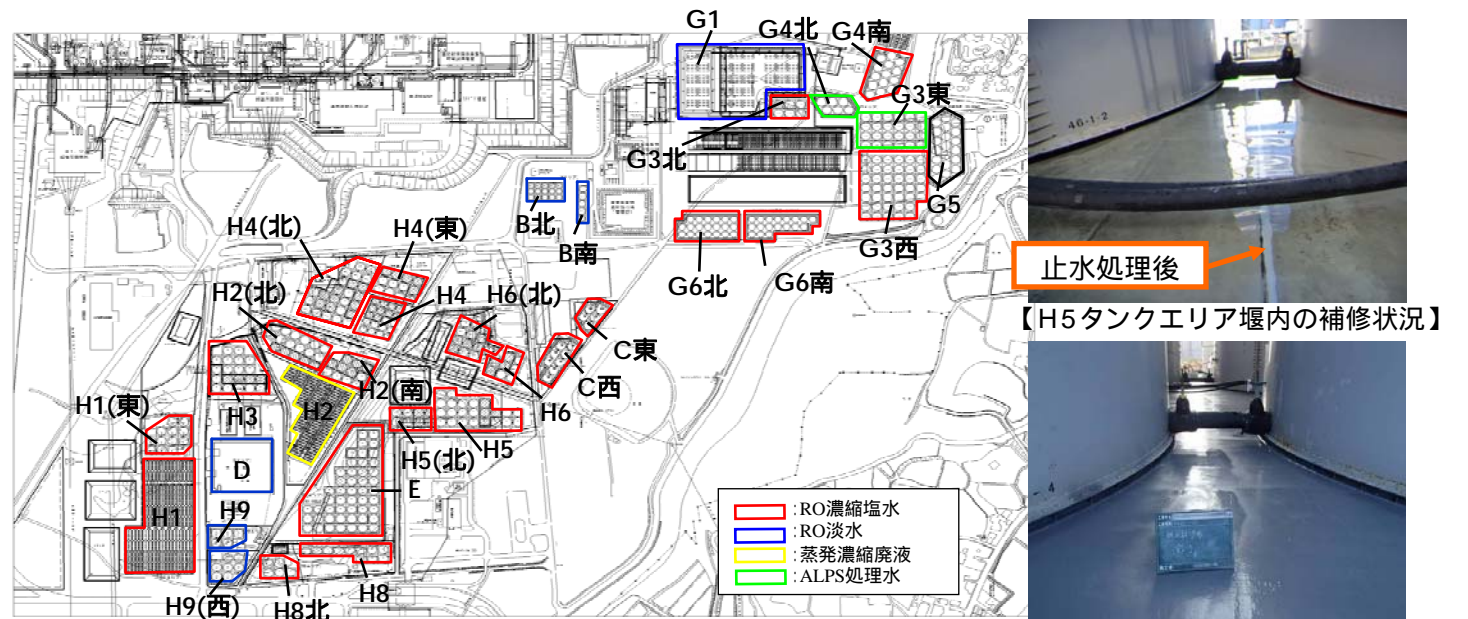
図2：タンクエリアの雨水対策

- ・ タンクエリアからの溢水対策として、既設のコンクリート堰の鋼材による嵩上げ（30cm）を実施（12/28完了予定）。また、順次、堰内をウレタン樹脂により塗装し、堰の水密性を向上。
- ・ 堰内で高線量汚染が確認された箇所について、タンク天板へ雨どいを設置（12/27完了予定）。
- ・ H5タンクエリア、G6タンクエリアの堰から水が漏れいしていることを確認（12/21、22）。また、H4タンクエリア、H4東タンクエリア堰内の水位低下（12/24）、H4タンクエリア堰内の水の漏れいを確認（12/25）。それぞれ、速やかに堰内の水を汲み上げるとともに、漏れい箇所と思われる打継ぎ部について止水処理を実施。引き続き、応急対策として類似箇所の止水処理を行うとともに（～12/27予定）、計画的にコンクリート基礎部のウレタン塗装を実施する。（～2月上旬予定）（図2参照）

- ・ タンク周辺の堰から水が溢れ出るリスクを下げるため、既設のコンクリート堰の鋼材による嵩上げ(30cm)を実施(12/28完了予定)。
- ・ 堰内で高線量汚染が確認された箇所について、タンク天板へ雨どいを設置(12/27完了予定)。他の箇所についても順次実施予定。
- ・ タンク堰内コンクリート面の清掃・ウレタン塗装を順次実施中。堰の水密性を向上していく。

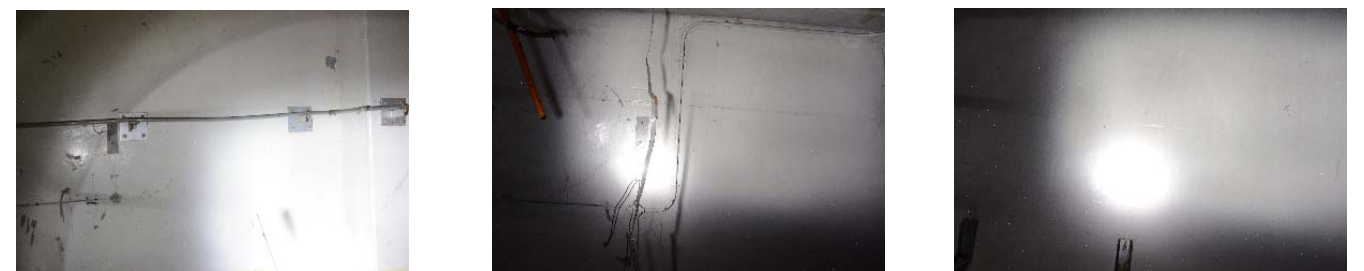
図3：1号機 機器ハッチに面する西側壁面(中央部)（左から順に4階、3階、2階）

- 調査結果を耐震安全評価に反映し、燃料取り出し方法を検討するため、遠隔操作で機器ハッチ廻りの建屋躯体を撮影し、各階の壁面に大きな損傷がないことを確認（12/4、5）。（図3参照）

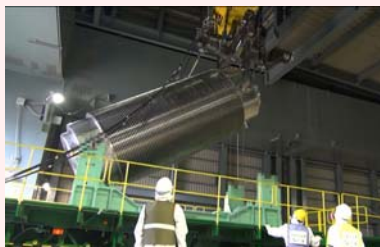
燃料取り出し状況

構内用輸送容器のトレーラへの積み込み

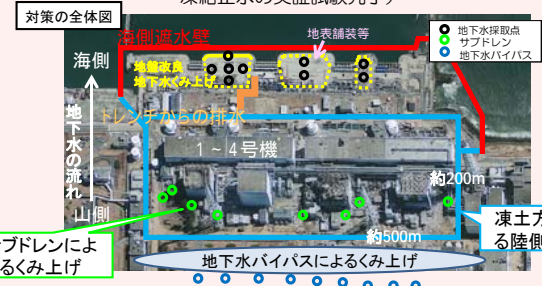
- ・建屋東側(海側)の地下水の濃度、水位等のデータの分析結果から、汚染された地下水が海水に漏えいしていることが明らかになった。
- ・港湾内の海水は至近1ヶ月で有意な変動はなく、沖合での測定結果については引き続き有意な変動は見られていない。
- ・海洋への汚染拡大防止対策として下記の取り組みを実施している。
  - ①汚染水を漏らさない
    - ・護岸背面に地盤改良を実施し、放射性物質の拡散を抑制(1～2号機間:8/9完了、2～3号機間:8/29～12/12、3～4号機間:8/23～1月予定)
    - ・汚染エリアの地下水くみ上げ(8/9～順次開始)
  - ②汚染源に地下水を近づけない
    - ・山側地盤改良による囲い込み(1～2号機間:8/13～2014年3月中旬予定、2～3号機間:10/1～2014年3月下旬予定、3～4号機間:10/19～2014年3月下旬予定)
    - ・雨水等の侵入防止のため、アスファルト等の地表舗装を実施(11/25～)
  - ③汚染源を取り除く
    - ・分岐トレンチ等の汚染水を除去し、閉塞(9/19完了)
    - ・主トレンチの汚染水の浄化、水抜き(2号機:11/14～、3号機:11/15～浄化開始)(凍結止水、水抜き:2014年3月末～凍結開始予定凍結止水の実証試験完了)

サブドレンによるくみ上げ

凍土方式による陸側遮水壁
