第128回「柏崎刈羽原子力発電所の透明性を確保する地域の会」

第 1 2 8 回「地域の会」定例会資料〔前回 1/8 以降の動き〕

東京電力（株）福島第一原子力発電所1～4号機の廃止措置等に向けた中長期ロードマップ進捗状況（概要版）

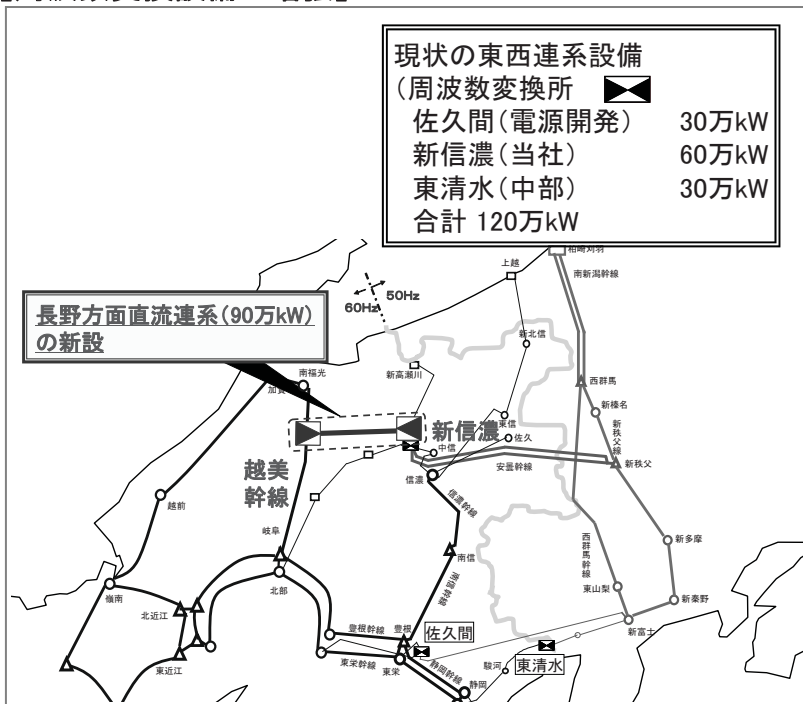
【周波数変換設備の増強】

- 新信濃変電所の周波数変換設備を60万kW→150万kWに増強(2020年運転開始)
- 地域間連系線を活用し風力連系量を拡大(2016年度より実証開始)

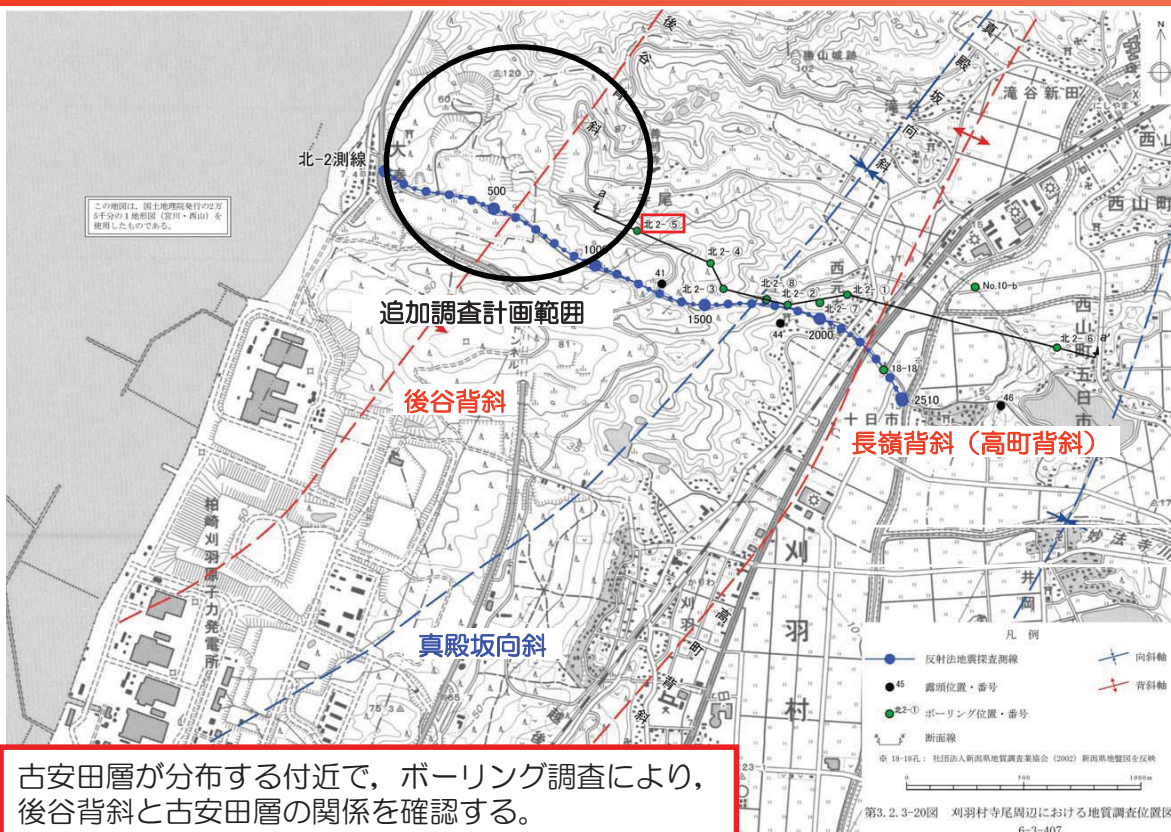
北2-⑤孔より西側の褶曲構造の活動性に関する調査計画（案）

- 北-2測線について、北2-⑤ボーリング孔よりも西の区間、背斜・向斜を含む区間について、既存ボーリングの間隔を補完するように、稠密群列ボーリングを計画すること。

古安田層が分布する付近で、ボーリング調査により、後谷背斜と古安田層の関係を確認する。

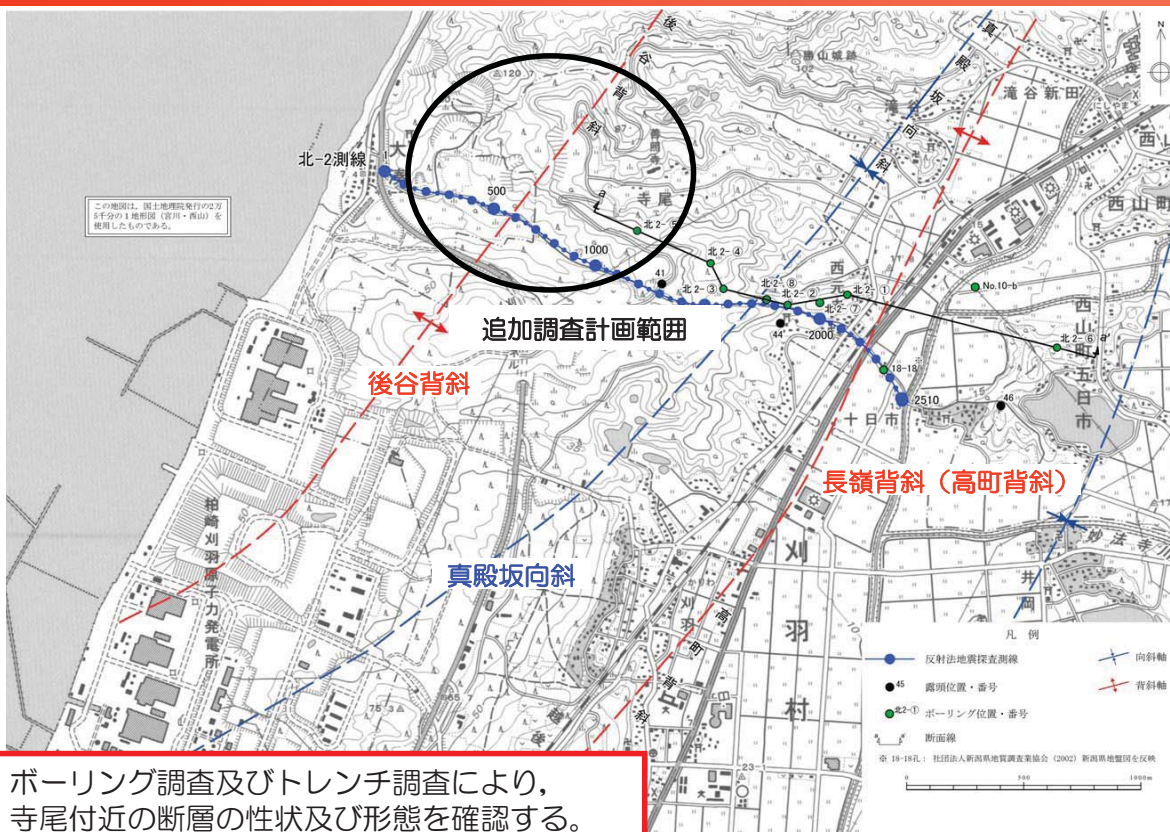
寺尾付近の断層に関する調査計画（案）

※現地の状況に応じて、詳細な調査位置・数量等については変更する可能性がある。

■ 切り切られの関係や断層性状（破碎幅、変位量、分布範囲等）に基づき、V系はV₂断層、F系はF₃断層、L系はL₁断層を代表性を有する断層と評価し、これらの延長部の施工可能な位置を選定。

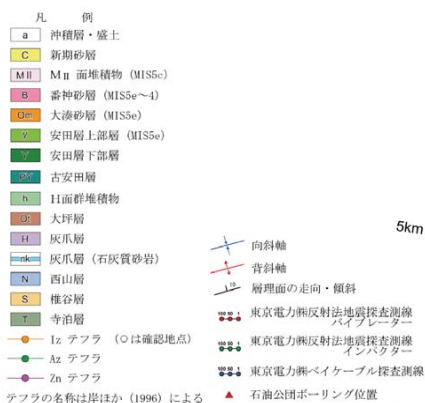
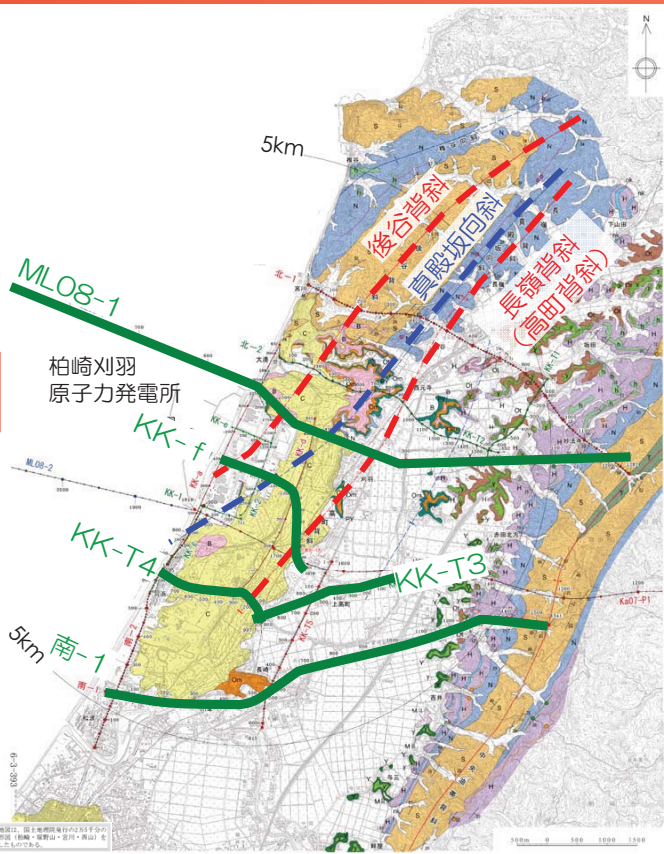
- ML08-1線は、敷地の北側に位置し、後谷背斜，真殿坂向斜，長嶺背斜を横断する測線である。パイプレーター4台とエアガンで反射法地震探査及び海上音波探査を実施している。
- KK-fは、敷地内に位置し、後谷背斜，真殿坂向斜を横断する測線である。油圧インパクター1台で反射法地震探査を実施している。
- KK-T4測線及びKK-T3測線は、敷地の南方約2.5kmに位置し、長嶺背斜を横断する測線である。油圧インパクター1台で反射法地震探査を実施している。
- 南-1測線は、敷地の南方約3.5kmに位置する測線である。パイプレーター1台で反射法地震探査を実施している。

これらの測線付近で長嶺背斜（高町背斜）と古安田層の関係を確認出来る位置で追加調査を計画。

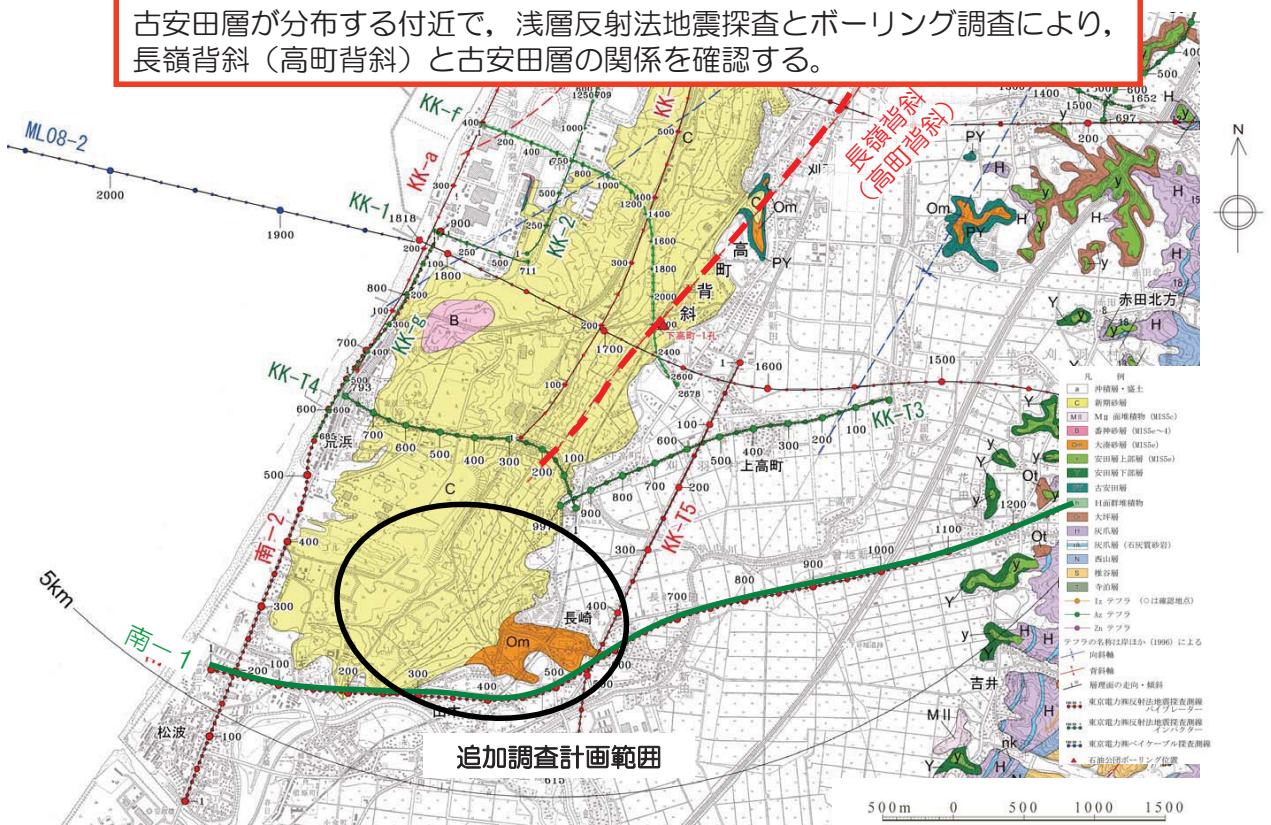
長嶺背斜（高町背斜）の活動性に関する調査計画（案）④

古安田層が分布する付近で、浅層反射法地震探査とボーリング調査により、長嶺背斜（高町背斜）と古安田層の関係を確認する。

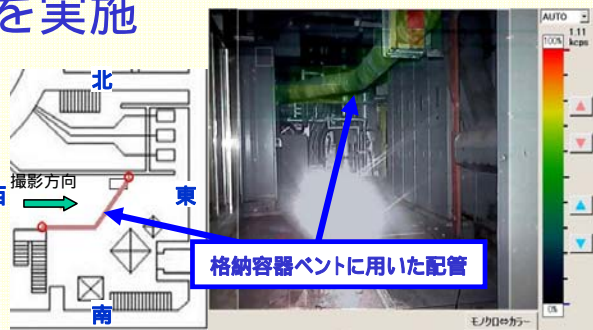
<格納容器ベントに用いた配管周辺のガンマカメラ撮影データ>

ガンマカメラによる撮影データの評価から、事故の際、格納容器ベントに用いた配管（蒸気が通過した配管）の表面の線量が高いことを確認しました。

ガンマカメラ：
特定の方向からの放射線(ガンマ線)、対象表面までの距離を測定し、解析により表面の放射能の大きさを可視化する装置。

- ・今後の線量低減計画の具体化及び除染作業の実施に向け、1号機原子炉建屋1階南側において、ガンマカメラ※による線源調査を実施（2013/12/22～12/24）。
- ・撮影データの評価から、格納容器ベントに用いた配管の表面線量が高いことを確認

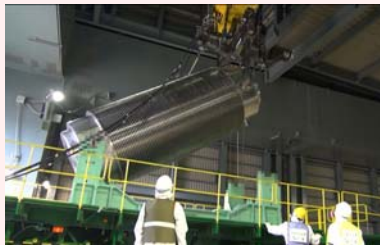
構内用輸送容器のトレーラへの積み込み

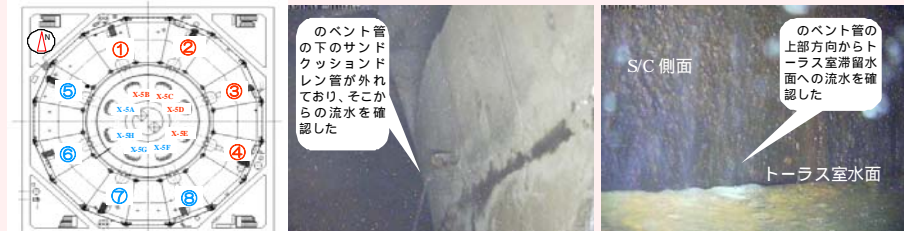
サンドクッションドレン管及びベント管上部からの漏水状況

- ①原子炉建屋1階床配管貫通部よりCCDカメラ等挿入し、トラス室内の滞留水水位・水温・線量・透明度、トラス室底部堆積物の調査を実施(2012/6/26)。
- ②三角コーナー2箇所について、滞留水の水位測定、サンプリング及び温度測定を実施(2012/9/20)。
- ③原子炉建屋1階にて穿孔作業を実施(2013/2/13～14)し、トラス室内の調査を実施(2/20,22)。
- ④原子炉建屋1階パーソナルエアロック室(格納容器出入口)の調査を実施(2013/4/9)。
- ⑧資源エネルギー庁の事業にて開発した水上ボートに搭載したカメラ映像により、一部のベント管上方およびサンドクッションドレン管にて流水を確認(2013/11/13,14)。カメラ映像及び再現試験にて評価した流水流量は原子炉注水量に満たないことから、他にも流水があることが想定される。
