第129回「柏崎刈羽原子力発電所の透明性を確保する地域の会」

第 1 2 9 回「地域の会」定例会資料〔前回 2/5 以降の動き〕

柏崎刈羽原子力発電所における 安全対策の取り組み状況について

東京電力（株）福島第一原子力発電所1～4号機の廃止措置等に向けた中長期ロードマップ進捗状況（概要版）

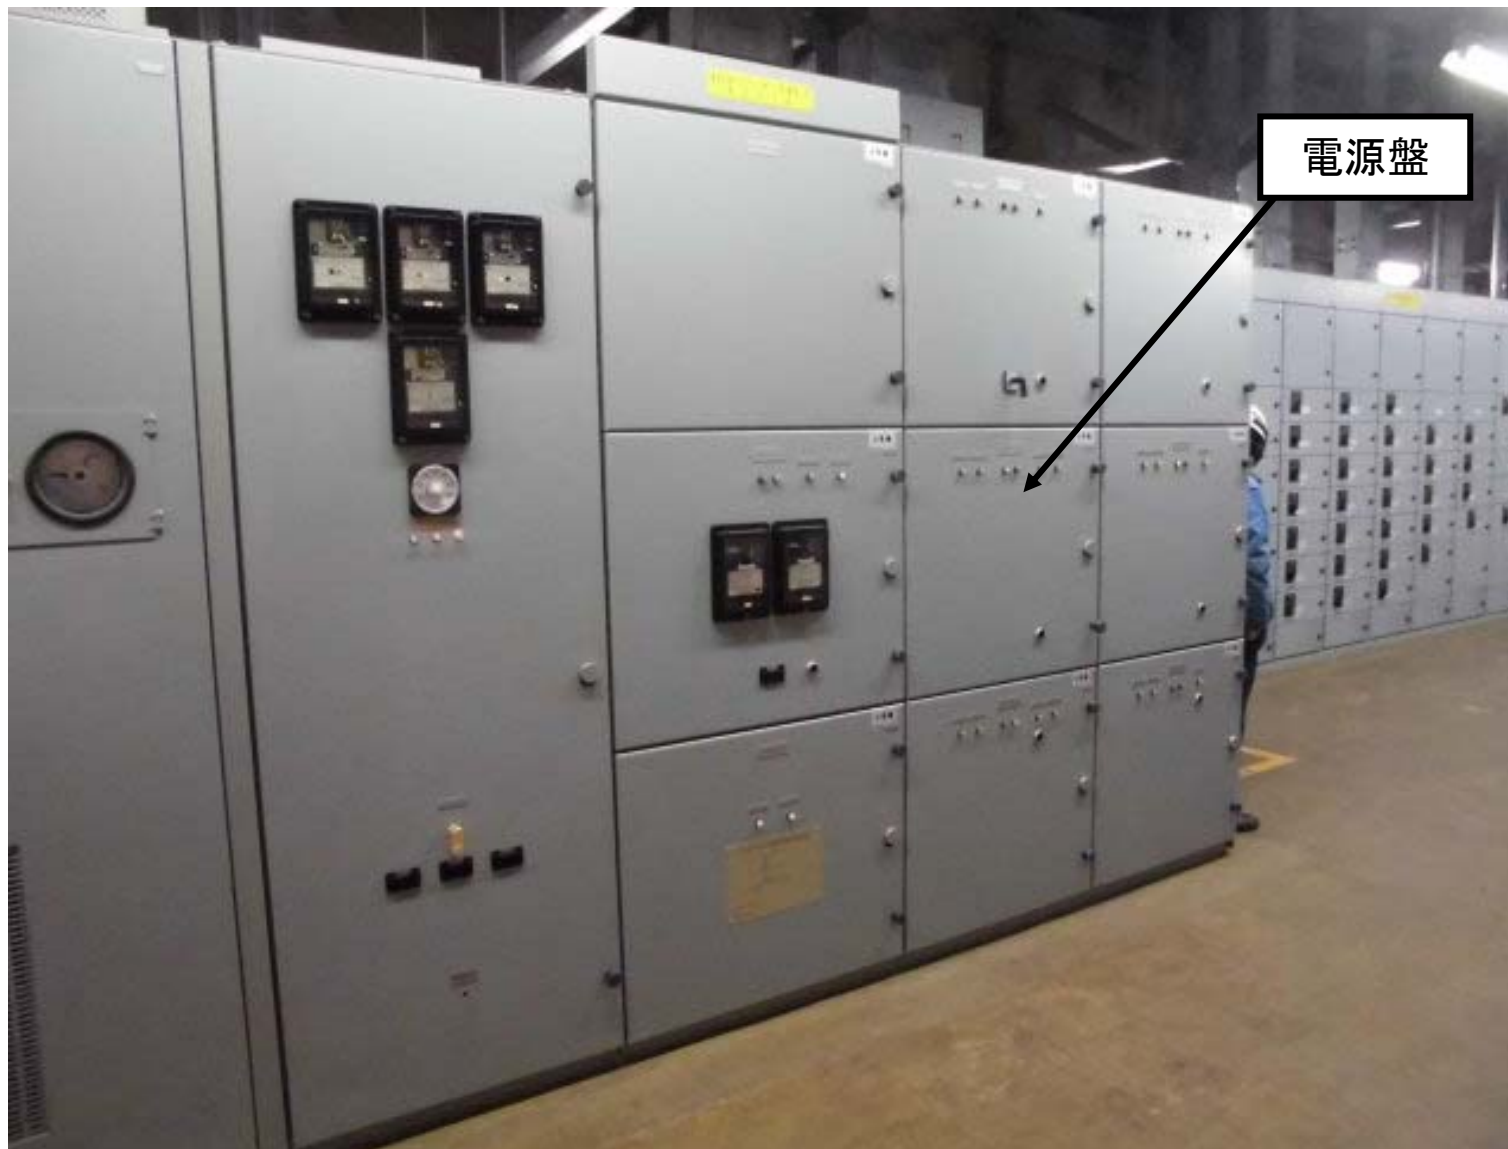
4号機 原子炉補機冷却海水系ポンプB号機の不具合について

場所	4号機	
件名	原子炉補機冷却海水系ポンプB号機の不具合について	
不適合の概要	<p>(発生状況) 定期検査中の4号機において、平成26年2月5日に原子炉補機冷却海水系*¹ポンプ予備機起動試験(定例試験)のため、原子炉補機冷却海水系ポンプB号機の起動操作を実施したところ、ポンプが起動しないことを確認しました。このため状況の確認を行ったところ、同日午後2時10分頃、海水熱交換器建屋地下1階(非管理区域)のB系非常用電気品室において、ポンプに電源供給を行っている電源盤内のしゃ断器*²に不具合があることを確認しました。</p> <p>(安全性、外部への影響) 現在、当該ポンプは保安規定上の機能要求はなく、安全上の問題はありません。本事象による外部への放射能の影響はありません。</p> <p>* 1 原子炉補機冷却海水系 主に原子炉建屋内にある補機(ポンプ軸受、熱交換器等)の冷却水(純水)を間接的に冷却するために海水を供給する設備。</p> <p>* 2 しゃ断器 ポンプモーター等の機器に電気の供給、停止を行うためのもの(スイッチ)で、短絡・地絡などの異常を検知して回路をしゃ断する機能を有する装置</p>	
安全上の重要度/損傷の程度	<安全上の重要度> (安全上重要な機器等) / その他設備	<損傷の程度> <input type="checkbox"/> 法令報告要 <input checked="" type="checkbox"/> 法令報告不要 <input type="checkbox"/> 調査・検討中
対応状況	当該しゃ断器を予備のしゃ断器と交換し、正常に復旧しております。

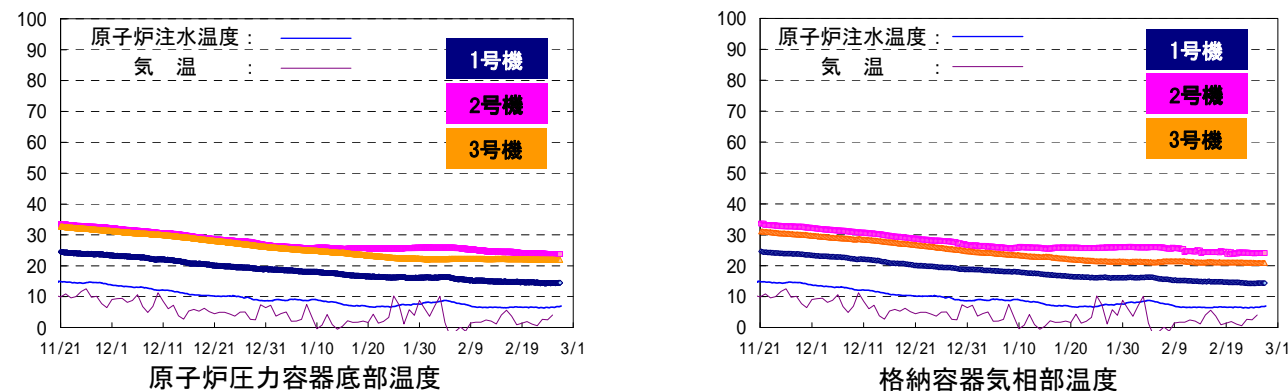
注水冷却を継続することにより、原子炉圧力容器底部温度、格納容器気相部温度は、号機や温度計の位置によって異なるものの、至近1ヶ月において、約15～35度で推移。

※トレンドグラフは複数点計測している温度データの内、一部のデータを例示

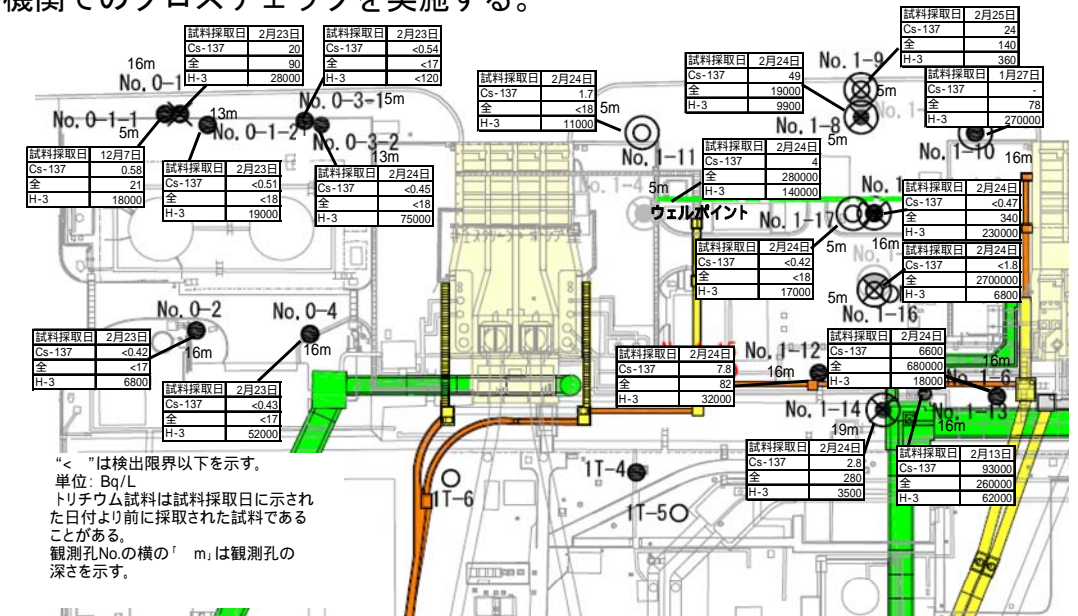
図2: タービン建屋東側の地下水濃度

- ・ 1号機取水口北側護岸付近の地下水について、下層（砂岩層）で高いトリチウム（ 10^5 Bq/L程度）が検出されているため、観測孔 No. 0-3-2 より $1\text{m}^3/\text{日}$ の汲み上げを実施（12/11～13、16～継続）しているが横ばい傾向。
- ・ 1、2号機取水口間護岸付近の地下水について、ウェルポイントからの汲み上げを継続（ $45\text{m}^3/\text{日}$ ）。地下水観測孔 No. 1-16 の全β濃度は 10^6 Bq/L 程度で継続。地下水観測孔 No. 1-10 はトリチウム濃度が約 10^5 Bq/L で地下水観測孔 No. 1 と同程度。地下水観測孔 No. 1-6、1-13 は電源管路近傍で全β濃度が 10^5 Bq/L。No. 1-13 はセシウム濃度が 10^5 Bq/L と1、2号機取水口間護岸付近の地下水で最高。
- ・ 2、3号機取水口間護岸付近の地下水について、ウェルポイント北側からの汲み上げを2/14より $2\text{m}^3/\text{日}$ から $4\text{m}^3/\text{日}$ に増加。地下水観測孔 No. 2-7 は全β濃度が1月上旬に上昇したが 10^2 Bq/L 程度で横ばい。地下水観測孔 No. 2-9 はトリチウムが 10^4 Bq/L と2、3号機取水口間護岸付近の地下水で最高。
- ・ 3、4号機取水口間護岸付近の地下水については、各観測孔とも放射性物質濃度は低いレベルで推移。
- ・ 港湾内の海水中の放射性物質濃度は至近1ヶ月で有意な変動はなく、沖合での測定結果については引き続き有意な変動は見られていない。
- ・ 港湾内の汚染された海底土砂の拡散を防止するため、港湾内の海底面を被覆する（H26年4月～被覆工事開始予定）。

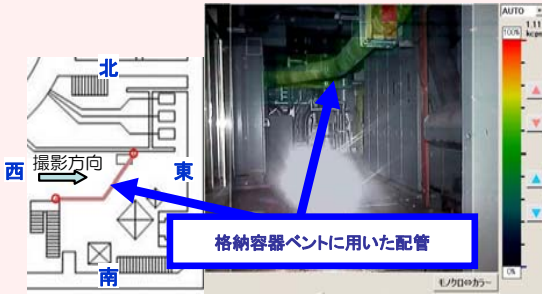
格納容器ベントに用いた配管周辺のガンマカメラ撮影データ

- ・ 今後の線量低減計画の具体化及び除染作業の実施に向け、1号機原子炉建屋1階南側において、ガンマカメラ※による線源調査を実施（2013/12/22～12/24）。
- ・ 撮影データの評価から、格納容器ベントに用いた配管の表面線量が高いことを確認
