## 第133回「柏崎刈羽原子力発電所の透明性を確保する地域の会」

第 1 3 3 回「地域の会」定例会資料〔前回 6/4 以降の動き〕

# 柏崎刈羽原子力発電所における 安全対策の取り組み状況について

当所におけるタービン駆動原子炉給水ポンプの  
タービン動翼取付部の点検について（続報）

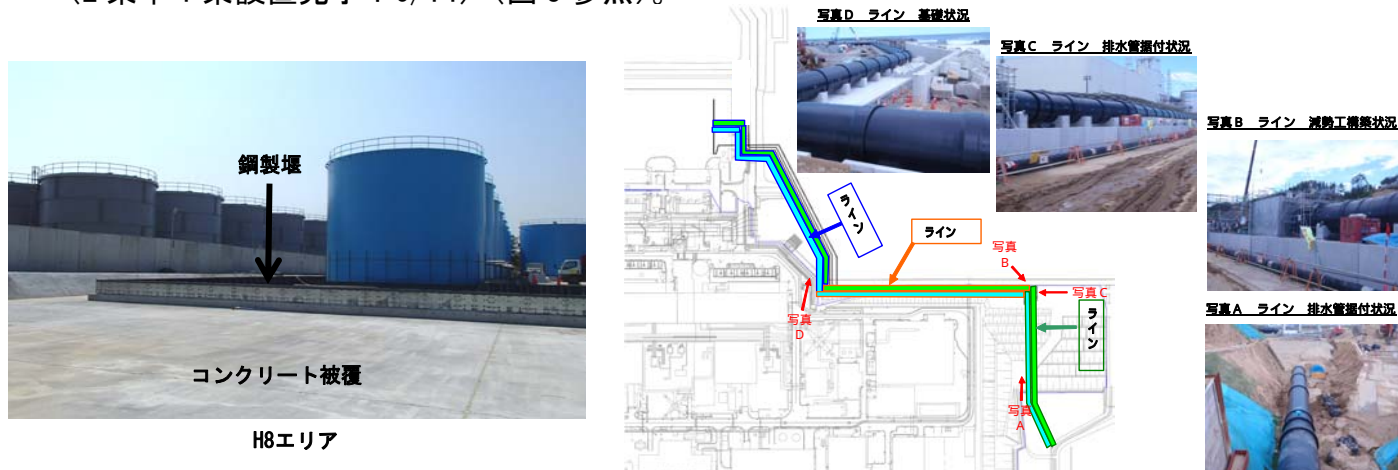
図2: タンク堰二重化・堰内塗装工事状況

- ・ 貯留水が万が一タンクから漏えいした場合に備え、タンク堰の二重化・堰内塗装を実施中(図2参照)。また、港湾外に排水されていた排水路のルートを変更し、排水先を港湾内へ切替予定(2条中1条設置完了:6/14)(図3参照)。

図3: 排水路切替工事実施状況

- タンクエリアからの漏えいに備え、タンク堰の二重化・堰内塗装を実施中。
- 港湾外に排水されていた排水路のルートを変更し、排水先を港湾内へ切替予定(2条中1条切替完了：6/14)。

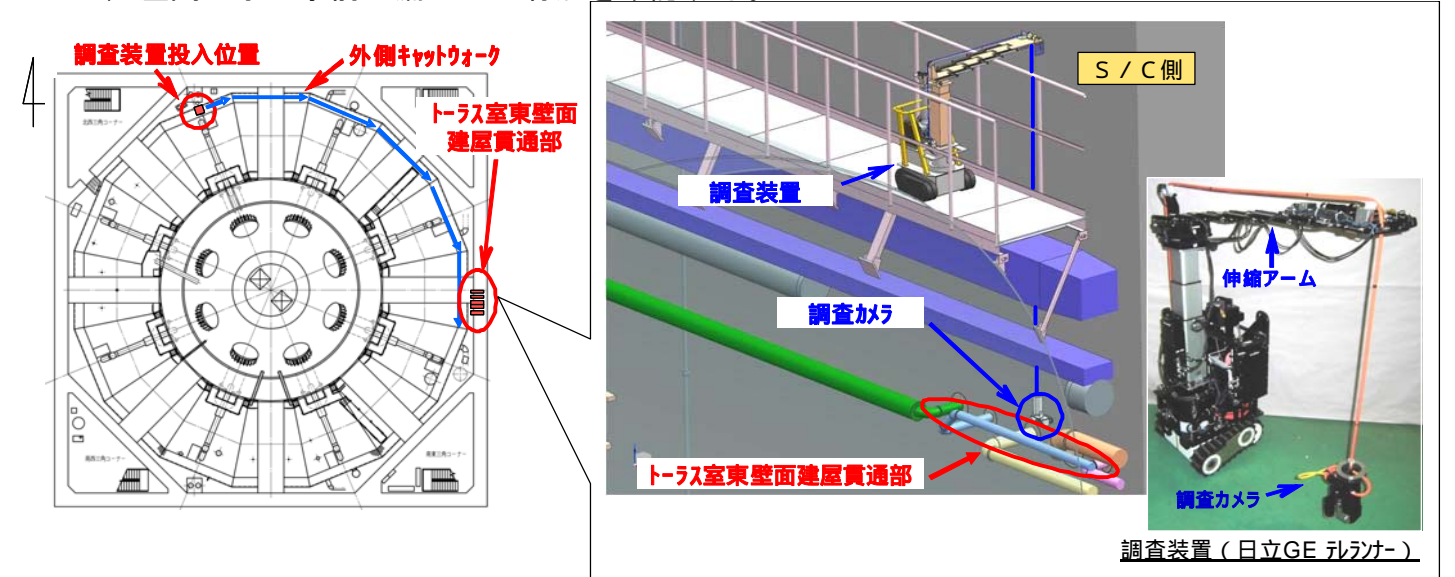
図9：1号機トラス室東側壁面調査実証試験

- ・ 原子炉建屋からタービン建屋への滞留水の流況の状況調査のため、原子炉建屋東壁面（タービン建屋側）の配管貫通部を調査（6/10、図9参照）。5箇所の貫通部の上部の水面に流れは確認されず。うち2箇所についてはトレーサ（粘土系粒子）により水中の流れを確認した結果、貫通部周辺での流れは確認されず。残り3箇所については干渉物により水中にカメラを投入できなかったため水中での確認は出来ず。今後、2号機で実証予定の水中壁面調査装置を用いて、建屋間止水工事前に漏えいの有無を確認する。
