第135回「柏崎刈羽原子力発電所の透明性を確保する地域の会」

第 135 回「地域の会」定例会資料〔前回 8/6 以降の動き〕

柏崎刈羽原子力発電所における 安全対策の取り組み状況について

「廃炉」の主な作業項目と作業ステップ

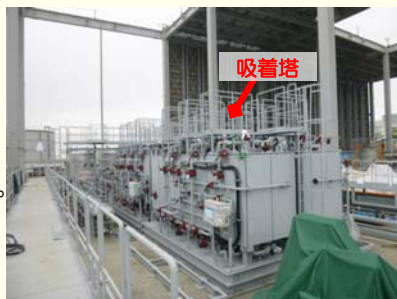
増設多核種除去設備は、9月中旬から、高濃度汚染水を用いた試験運転を開始する予定です。高性能多核種除去設備は、10月から同様の試験運転を開始する予定であり、8/20より検証試験装置により高性能吸着材等の性能確認を始めています。

<増設多核種除去設備 設置状況>

- 放射性物質を含む水を用いたホット試験を実施中（A系：H25/3/30～、B系：H25/6/13～、C系：H25/9/27～）。これまでに約128,000m³を処理（8/26時点、放射性物質濃度が高いB系出口水が貯蔵されたJ1(D)タンク貯蔵分約9,500m³を含む）。
- A系は、鉄共沈処理後のフィルタを改良型フィルタ（炭酸塩処理後のフィルタ部品の劣化によるスラリー流出を踏まえた改良品）へ交換するため停止（8/3～8/10）。8/10より処理再開。
- B系は追加の腐食対策、及び改良型フィルタへの交換のため運転を停止（7/21～8/1）。8/1より処理再開。
- C系は追加の腐食対策を実施し、6/22より運転継続。今後、鉄共沈処理後のフィルタを改良型フィルタへ交換するため9月中旬に停止予定。
- 増設多核種除去設備については、6/12より鉄骨建方工事、6/21より機器据付工事を実施中（図3参照）。A系統の主要機器の据付は完了。8/27に実施計画が認可。9月中旬より順次ホット試験を開始予定。
- 経済産業省の補助事業である高性能多核種除去設備については、5/10より基礎工事、7/14より機器据付工事を実施中（図4参照）。10月からホット試験を開始する予定であり、検証試験装

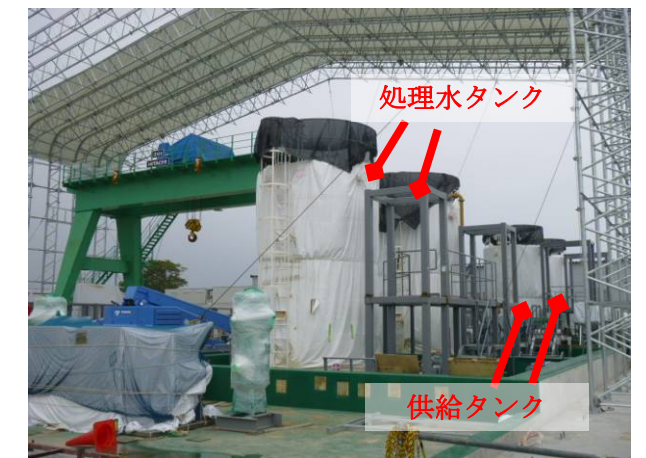
図4：高性能多核種除去設備 機器据付状況

置を設置し、高性能吸着材の除去性能及び交換周期を確認するための検証試験を実施中（8/20～）。

- ・増設多核種除去設備は、6/12より鉄骨建方工事、6/21より機器据付工事を実施中。A系統の主要機器の据付は完了。8/27に実施計画が認可。9月中旬より順次ホット試験を開始予定。
- ・高性能多核種除去設備は、5/10より基礎工事、7/14より機器据付工事を実施中。10月からホット試験を開始する予定であり、検証試験装置を設置し、高性能吸着材の除去性能及び交換周期を確認するための検証試験を実施中(8/20～)。

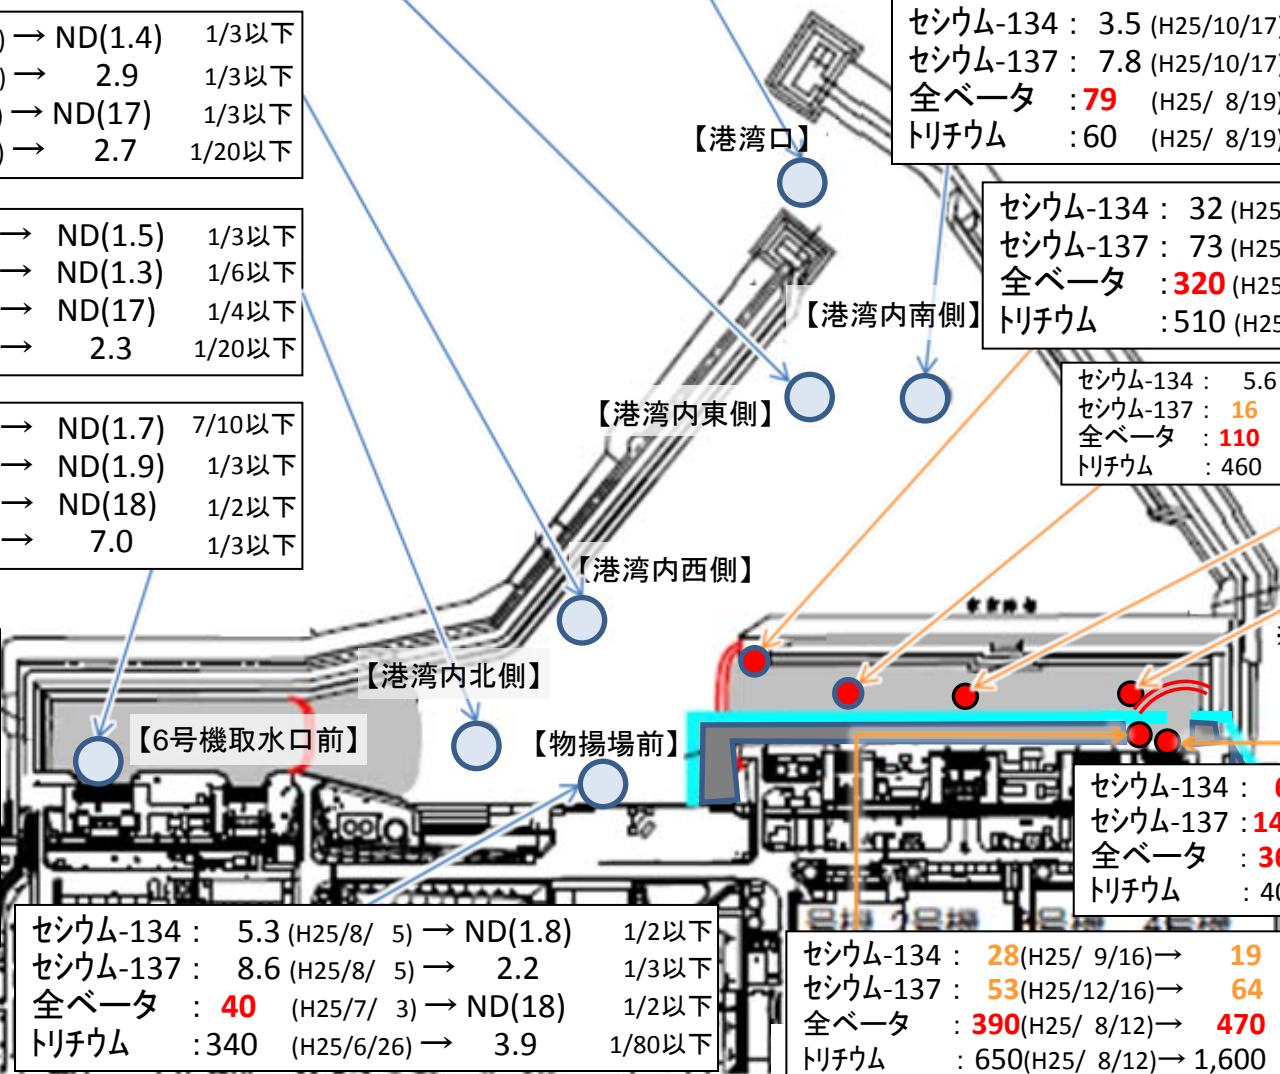
港湾内における海水モニタリングの状況 (H25年の最高値と直近の比較)

セシウム-134 : 3.3 (H25/10/17) → ND(1.1) 1/3以下
 セシウム-137 : 9.0 (H25/10/17) → 1.5 1/6以下
 全ベータ : **74** (H25/ 8/19) → ND(17) 1/4以下
 トリチウム : 67 (H25/ 8/19) → 3.9 1/10以下

法令濃度 限度
セシウム134	60
セシウム137	90
ストロンチウム90 (全ベータ値と強い相関)	30
トリチウム	6万

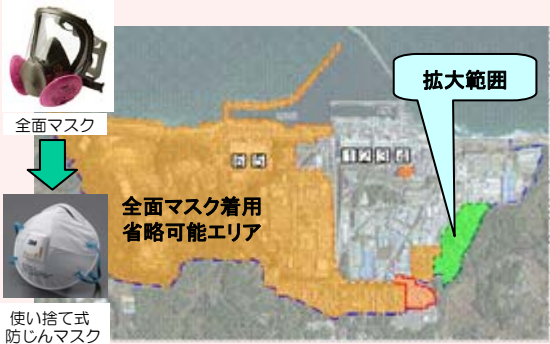
敷地南側のJタンク設置エリアにおいて除染作業が完了し、全面マスク着用省略可能エリアに設定。汚染水を取り扱わないタンク建設作業に限り、使い捨て式防じんマスクが着用可能（5/30～）。

全面マスク着用省略エリア
