## 第136回「柏崎刈羽原子力発電所の透明性を確保する地域の会」

第 136 回「地域の会」定例会資料〔前回 9/3 以降の動き〕

# 4号機 残留熱除去系電動弁の不具合について

## 柏崎刈羽原子力発電所 1号機における高経年化対策に関する 原子炉施設保安規定の変更認可申請について

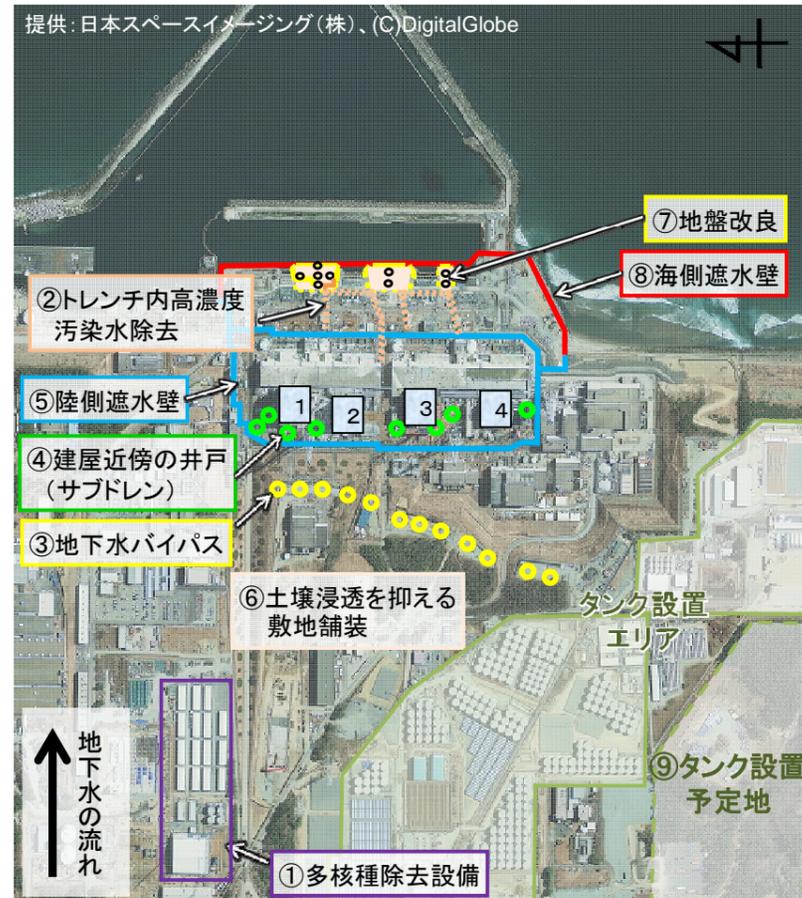
### 方針3. 汚染水を漏らさない

- ⑦水ガラスによる地盤改良
- ⑧海側遮水壁の設置
- ⑨タンクの増設(溶接型へのリプレイス等)

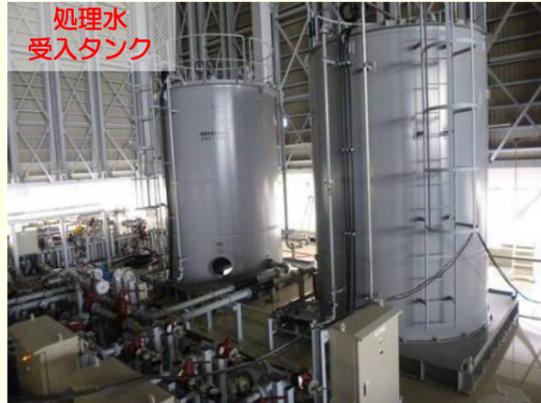
<増設多核種除去設備 設置状況>

### 増設多核種除去設備 汚染水処理の試験運転開始

多核種除去設備(ALPS)を増設し、9/17から汚染水処理を3系統のうち1系統で開始し、順調に試験運転しています。残り2つの系統についても、準備が整い次第、順次処理を開始します。

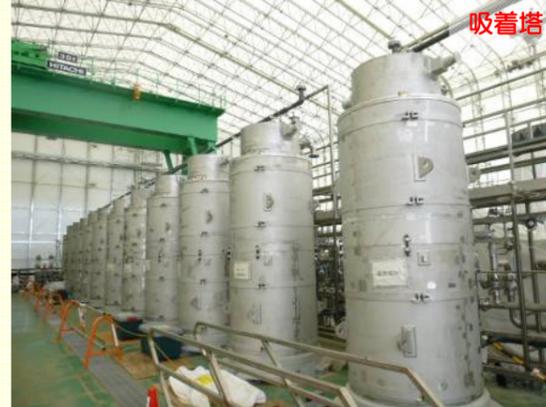
<高性能多核種除去設備 設置状況>

### 高性能多核種除去設備 汚染水の処理に向けた状況

多核種除去設備(ALPS)と比べ廃棄物の発生量を大幅に減らす高性能多核種除去設備は、設置作業を進めており、準備が整い次第、10月中旬から試験運転を開始する予定です。

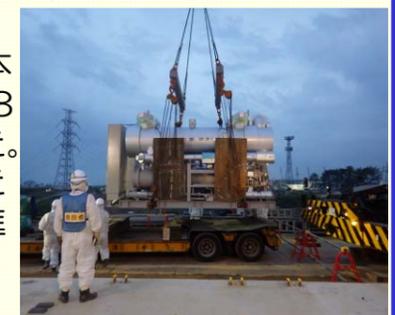
<凍結用冷凍機の設置作業>

建屋の周囲を囲む凍土遮水壁の今年度末の凍結開始を目指し、設置作業を進めております。

9/23時点で凍結管1545本のうち462本の掘削が完了し、103本設置が完了しました。また、土を凍らせるための冷凍機の設置を進めており、30台のうち13台の設置が完了しました。

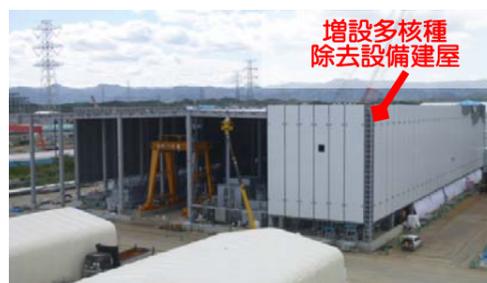
図4：増設多核種除去設備 建屋全景

- 放射性物質を含む水を用いたホット試験を実施中(A系：H25/3/30~、B系：H25/6/13~、C系：H25/9/27~)。これまでに約142,000m<sup>3</sup>を処理(9/23時点、放射性物質濃度が高いB系出口水が貯蔵されたJ1(D)タンク貯蔵分約9,500m<sup>3</sup>を含む)。
- 吸着塔の逆洗時等を除き、各系統とも処理を継続(A系：8/10~、B系：8/1~、C系：6/22~)。
- C系は、鉄共沈処理後のフィルタを改良型フィルタへ交換するため9/21に停止。
- 多核種除去設備の処理済み水から検出されているヨウ素129など4つの放射性核種(トリチウム除く)の除去性能の向上のため、A系で実施したインプラント試験結果を踏まえ、吸着塔の2塔増塔を10月より実施予定。
- 増設多核種除去設備については、放射性物質を含む水を用いたホット試験を実施中(A系：9/17~、B系：9/27開始予定、C系：10月上旬開始予定)(図4参照)。
- 経済産業省の補助事業である高性能多核種除去設備については、5/10より基礎工事、7/14より機器据付工事を実施中。10月中旬からホット試験を開始する予定(図5参照)。
- 高性能多核種除去設備検証試験装置の検証試験は8/20より継続。

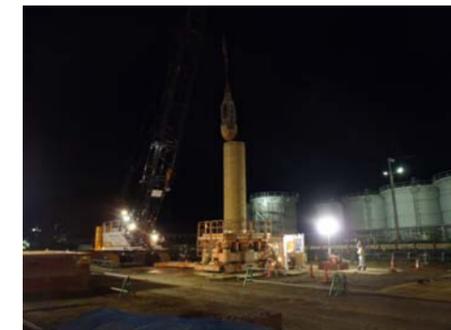
図6：アパタイトを用いた地盤改良

- 汚染水タンクエリアに降雨し堰内に溜まった雨水のうち、暫定排水基準を満たさない雨水について、5/21より雨水処理装置を用い放射性物質を除去し敷地内に散水(9/23時点で累計8,980m<sup>3</sup>)。
- 昨年8月に発生したH4エリアタンクからの漏えい水に対する予防的・重層的対策として、土壌中のストロンチウムを捕集する材料(アパタイト)を用いた地盤改良が完了(9/11)(図6参照)。
- 港湾外に排水されていたC排水路の排水先を7/14から港湾内に変更。港湾内への排水量を0.01m<sup>3</sup>/sから0.1m<sup>3</sup>/sに増加(8/26)。排水先付近の「1~4号機取水口南側(遮水壁前)」の海水中セシウム濃度に上昇が見られていないこと、流入先の海底土が被覆済であること、及び排水口からの流れ込み量は少ないことから、巻き上げの影響はほとんど無いものと考えられる。

<掘削状況>

- ・昨年8月に発生したH4エリアタンクからの漏えい水に対する予防的・重層的対策として、土壌中のストロンチウムを捕集する材料(アパタイト)を用いた地盤改良が9/11に完了
