第137回「柏崎刈羽原子力発電所の透明性を確保する地域の会」

平成 26 年 11 月 5 日
東京電力株式会社
柏崎刈羽原子力発電所

第 137 回「地域の会」定例会資料〔前回 10/1 以降の動き〕

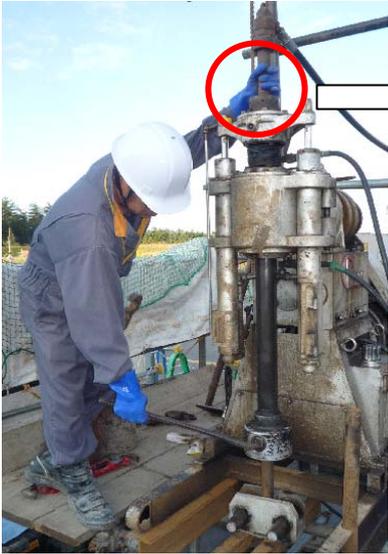
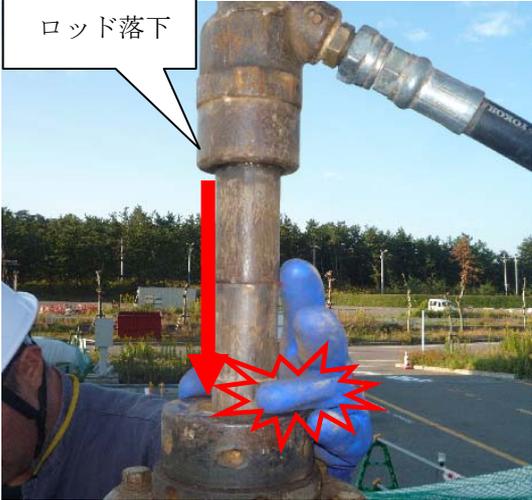
<p>号機</p>	<p>—</p>	
<p>件名</p>	<p>発電所構内（屋外）におけるけが人の発生について</p>	
<p>不適合の概要</p>	<p>平成 26 年 10 月 23 日午後 4 時頃、特定重大事故等対処施設に関する地質調査に従事していた協力企業作業員が、ボーリングマシンに左手薬指を挟まれ負傷したことから、業務車にて病院に搬送しました。</p> <div style="display: flex; justify-content: space-around; align-items: center;"> <div style="text-align: center;">

<p>ロッド落下</p> <p>災害発生状況</p> </div> </div>	
<p>安全上の重要度／損傷の程度</p>	<p><安全上の重要度></p> <p>安全上重要な機器等 / その他</p>	<p><損傷の程度></p> <p><input type="checkbox"/> 法令報告要</p> <p><input checked="" type="checkbox"/> 法令報告不要</p> <p><input type="checkbox"/> 調査・検討中</p>
<p>対応状況</p>	<p>病院における診察の結果、左手薬指開放骨折と診断され、手術を受けました。その後、入院をしております。</p> <p>今回の事例を踏まえ、ボーリング作業における危険性について、あらためて発電所関係者に周知し注意喚起するとともに、再発防止に努めてまいります。</p>

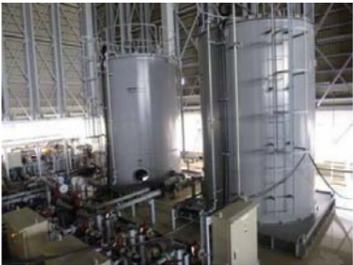
福島第一原子力発電所	福島第二原子力発電所
<ul style="list-style-type: none"> ● プロジェクト体制による組織横断的課題解決 <ul style="list-style-type: none"> ✓ 3名のバイスプレジデントが、使用済燃料プールからの燃料の取り出し、デブリの取り出し、汚染水処理等のプロジェクトを担当し、現場をリード ✓ 喫緊の課題である汚染水処理については、バイスプレジデント自身が当社の要望や期待事項を設備の製作工場に直接伝えるなど、出身母体のメーカーとの関係を生かした指導・助言を実施 ● 4号機使用済燃料プールからの燃料取り出し・搬出 <ul style="list-style-type: none"> ✓ 順調に進捗(使用済燃料1331体中1232体搬出(約92%)、残り99体(9月29日現在))、今年末に完了予定 ● 汚染水対策 <ul style="list-style-type: none"> ✓ 増設多核種除去設備(ALPS)を設置し、9月27日に3系統のうち2系統について試験を開始 ✓ 既設の多核種除去設備と比較して廃棄物発生量を大幅に減らすことができる「高性能多核種除去設備」を設置、試運転を開始(10月18日) ✓ 更に、貯留している汚染水に含まれるストロンチウムの濃度を低減するため、モバイル型ストロンチウム除去装置を設置 ✓ 建屋近傍の井戸(サブドレン)から汲み上げた地下水は、浄化装置を用いて放射性物質濃度を低減、地下水バイパスで設定した水質基準を満たすことを確認し、関係省庁や漁業関係者等のご理解を得たうえで、港湾内に排水することを計画 ✓ 凍土方式の遮水壁については、1号機北西エリアにおいて、凍結管設置のための掘削工事を6月2日に開始し、凍結管1545本のうち462本の掘削及び103本の設置が完了(9月23日現在) ✓ 2,3号機の海水配管トレンチ内の滞留水除去を目的とした凍結止水作業においては、タービン建屋近傍の水の移動が凍結の阻害要因となっている。これまでも凍結管の増設、氷・ドライアイスの投入等を実施しているが、当該部分の間詰め・充填を実施し、凍結の促進を目指す。更に、トレンチの水抜き、閉塞を検討 	<ul style="list-style-type: none"> ● 原子炉内構造物の点検 <ul style="list-style-type: none"> ✓ 1号機原子炉内構造物の点検を実施し、異常のないことを確認(8月7日) ● 外部電源(送電線から発電所への受電設備)の点検 <ul style="list-style-type: none"> ✓ 重要な設備の一つである外部電源(2回線)の点検を7月2日から3日にかけて実施し、異常がないことを確認 ● 福島第一廃炉作業の支援 <ul style="list-style-type: none"> ✓ 福島第一港湾内の海底へ敷設する被覆材を製造するプラントの設置、被覆材の製造などの作業を福島第二構内にて実施 ✓ 福島第一における組み立て式のフランジ型タンクからの漏えい防止対策として検討されている、タンク底部の接続面の補修について、福島第二に設置されている同型タンクを使用して作業員のトレーニングおよび確認試験(モックアップ)を実施

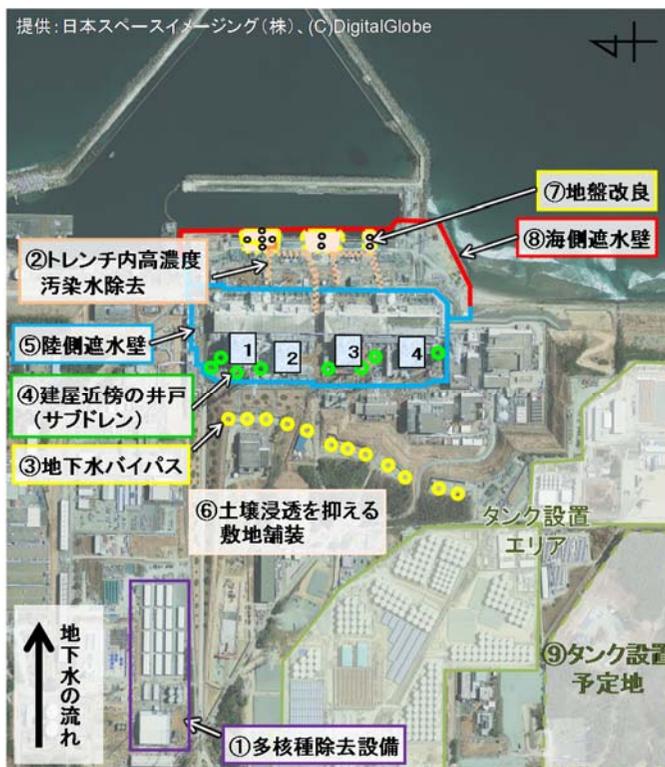
多核種除去設備(ALPS)

- タンク内の汚染水から放射性物質を除去しリスクを低減させます。
- 汚染水に含まれる62核種を告示濃度限度以下まで低減することを目標としています(トリチウムは除去できない)。
- さらに、東京電力による多核種除去設備の増設(本年9月から処理開始)、国の補助事業としての高性能多核種除去設備の設置(本年10月から処理開始)に取り組んでいます。

- 多核種除去設備(既設・増設・高性能)は放射性物質を含む水を用いたホット試験を実施中(既設A系:H25/3/30~、既設B系:H25/6/13~、既設C系:H25/9/27~、増設A系:H26/9/17~、増設B系:H26/9/27~、増設C系:H26/10/9~、高性能:H26/10/18~)。これまでに多核種除去設備で約154,000m³、増設多核種除去設備で約19,000m³、高性能多核種除去設備で約1,000m³を処理(10/28時点、放射性物質濃度が高い既設B系出口水が貯蔵されたJ1(D)タンク貯蔵分約9,500m³を含む)。
- 既設B系は、吸着塔入口のカルシウム濃度が上昇したこと、フィルタから炭酸塩が下流側に流出していることを確認したことから、9/26に処理停止。当該フィルタの六角ガスケットの一部に変形及びき裂を確認(図4参照)。変形等の原因は、フィルタに通常とは逆方向の圧力をかけフィルタの詰まりを解消する装置(バックパルスポット)が作動する際の圧力脈動によるものと推定。原因となったフィルタを交換し、10/23より処理再開。また、バックパルスポットの

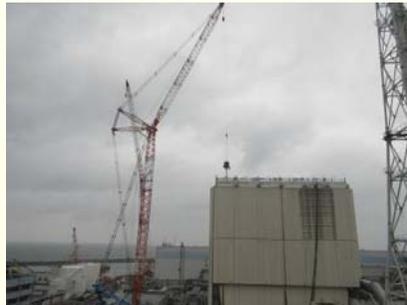
< 屋根パネル孔あけ・飛散防止剤の散布作業 >

今後、屋根パネルを2枚取り外し、オペレーティングフロアのカレキ状況調査やダスト濃度調査等を行います。取り外した屋根パネルは、12月初旬までに一旦、屋根に戻します。

10/28に飛散防止剤を散布用の先端ノズル部が風であおられ、屋根パネルの貫通散布の開口が拡がりましたが、モニタリングポスト、ダストモニタにて有意な変動はありませんでした。

- ・ H26年度末から実施予定の建屋カバー解体工事を着実に進めるため、飛散防止剤の散布と調査を事前に実施。
- ・ 10/22より建屋カバーの屋根パネルに孔を開け、飛散防止剤を散布する作業に着手。
- ・ 10/28に飛散防止剤を散布中に、先端ノズル部が風により動き、孔の開口が目測で約1m×約2mの三角型に拡大したため、同日の作業を中断。各ダストモニタおよびモニタリングポストの指示値に有意な変動は確認されていない。当該作業時の風速は2m/s程度であったことから、突風により先端ノズル部があおられ動いたものと推定。
- ・ 10/31に1枚目の屋根パネルを取り外し予定。屋根パネルを2枚取り外し、一定期間ダストの状況を傾向監視した後、オペレーティングフロア(オペフロ)のガレキ状況調査やダスト濃度調査を実施する予定。取り外した屋根パネルは、12月初旬までに一旦、屋根に戻す。
- ・ 昨年8月の3号機ガレキ撤去作業でダストが発生した状況を踏まえ、放射性物質濃度の監視体制を強化(図11参照)。モニタリングポストに有意な変動が確認された場合もしくはダストモニタの警報が発報した場合は、直ちに作業を中断し、飛散防止剤の散布等の対応を行うとともに、自治体への通報連絡やマスコミへの公表を行う。
- ・ 建屋カバー解体作業の概要・リスク・対策等について、自治体、地域・一般の方、報道関係者に対して事前にきめ細かくお知らせする。

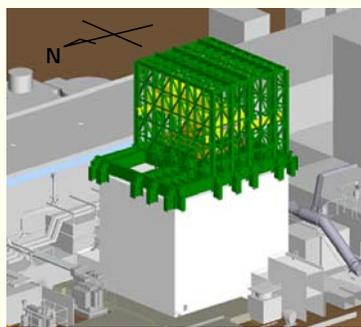
< 1号機 燃料取り出し設備イメージ >

1号機は、プール内の燃料の早期取り出しによりリスク低減が図れることなどから、プール燃料取り出しに特化した設備を設置します。

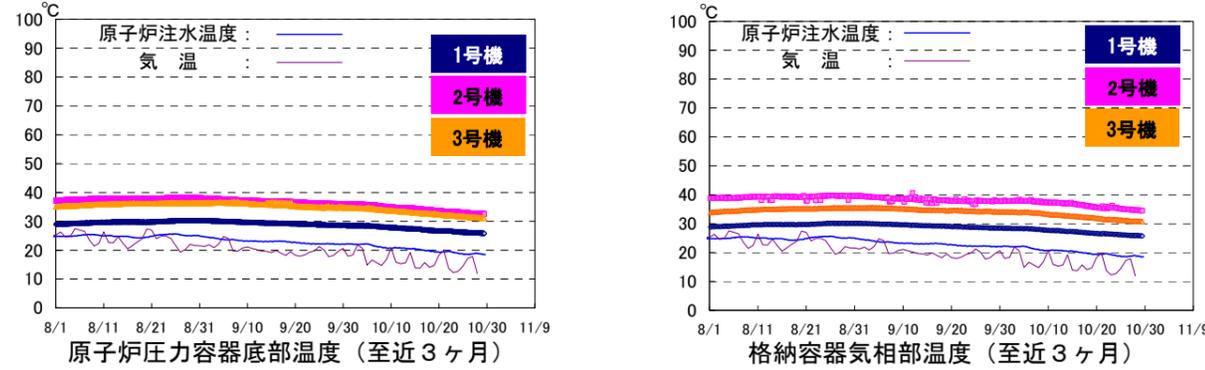
注水冷却を継続することにより、原子炉圧力容器底部温度、格納容器気相部温度は、号機や温度計の位置によって異なるものの、至近1ヶ月において、約25～45度で推移。

※トレンドグラフは複数点計測している温度データの内、一部のデータを例示

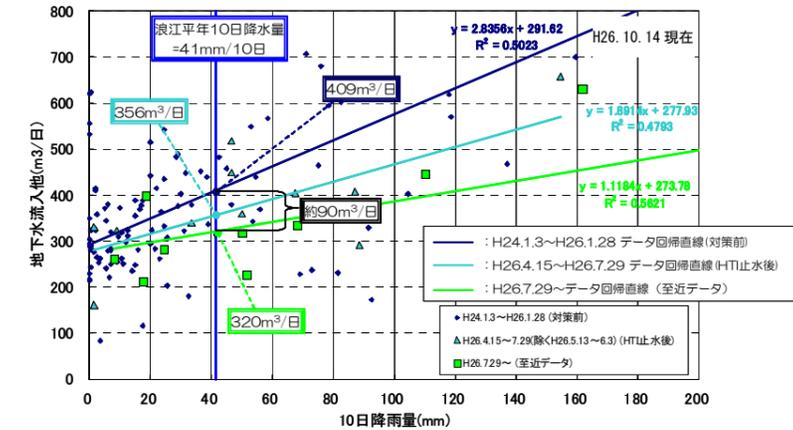
図1：建屋への流入量評価結果

- 4/9より12本ある地下水バイパス揚水井の各ポンプを順次稼働し、地下水の汲み上げを開始。5/21より内閣府廃炉・汚染水対策現地事務所職員の立ち会いの下、排水を開始。10/29までに48,439m³を排水。汲み上げた地下水は、一時貯留タンクに貯留し、水質が運用目標を満足していることを東京電力及び第三者機関（日本分析センター）で確認した上で排水。
- 地下水バイパスや高温焼却炉建屋の止水対策等により、これまでのデータから評価した場合、建屋への地下水流入量が約90m³/日減少していることを確認（図1参照）。
- 観測孔の地下水位が、地下水バイパスの汲み上げ開始前と比較し約20～25cm程度低下していることを確認（図2参照）。

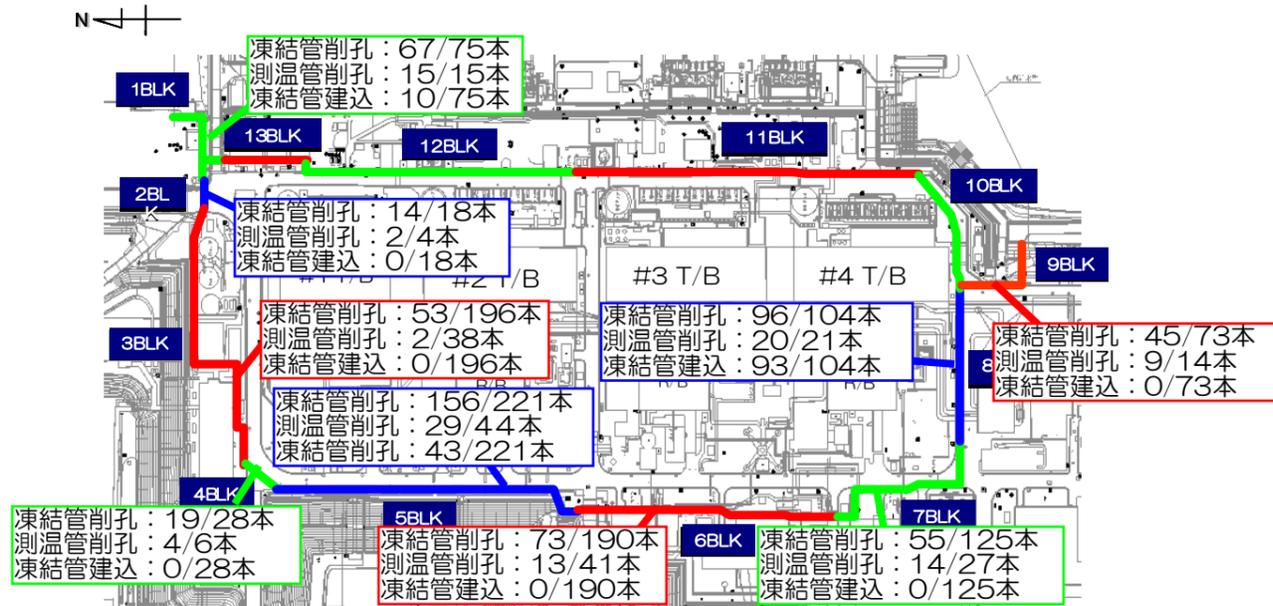
図3：凍土遮水壁削孔工事・凍結管設置工事の状況

用：108本/315本)、凍結管146本/1,545本建込(設置)完了(図3参照)。

- 凍結のための冷凍機を設置中(8/26~11/22予定、20台/30台設置完了)。
- 埋設配管等を貫通させて凍結管を設置する箇所を対象に、事前に配管内等の溜まり水調査を開始(10/3~)。

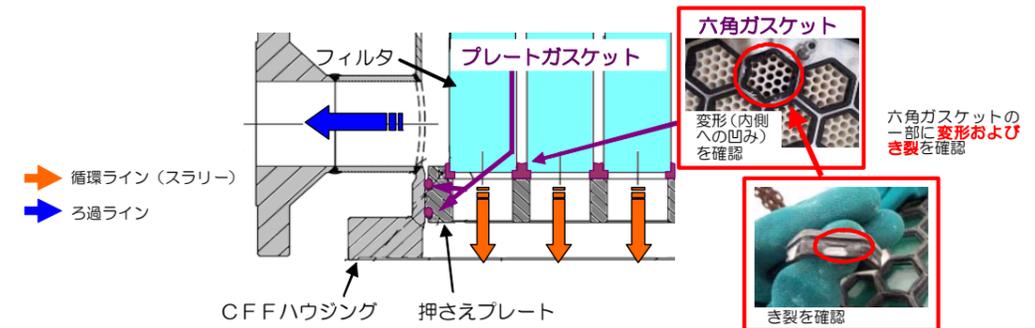
図4：多核種除去設備B系 フィルタ破損状況

作動圧力を運転に影響が無い範囲で低減する対策を他系統及び増設多核種除去設備へ水平展開を実施。

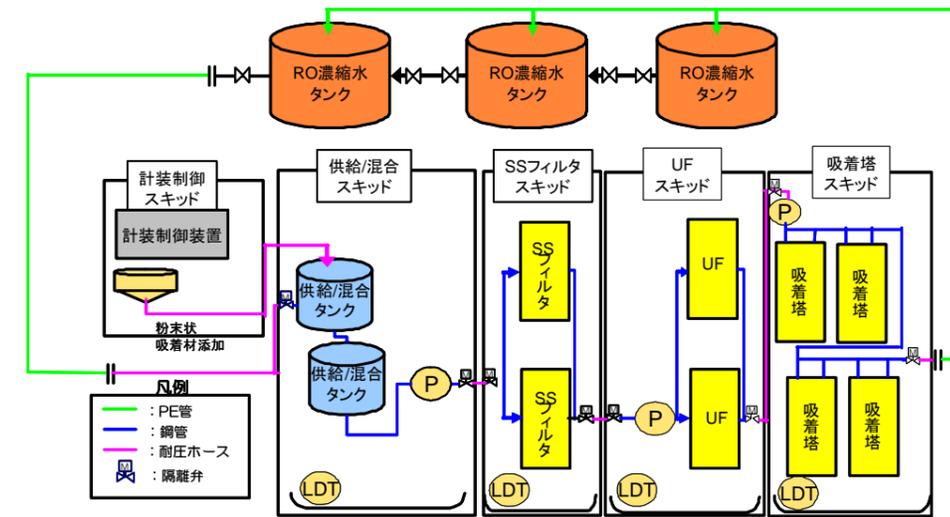
図5：モバイル型ストロンチウム浄化装置 系統概略図

- 多核種除去設備(既設・増設・高性能)に加え、ストロンチウムの濃度を低減する複数の浄化装置の設置を進めており、これらの設備も利用して、タンク内の汚染水のリスク低減を図る。
- タンクに貯留しているRO濃縮塩水を浄化するため、G4南エリアにてモバイル型ストロンチウム除去装置の処理運転を開始(10/2~)(図5参照)。
- RO濃縮塩水に含まれる主要な放射性物質であるストロンチウムを除去するRO濃縮水処理設備について実施計画を申請(10/16)。

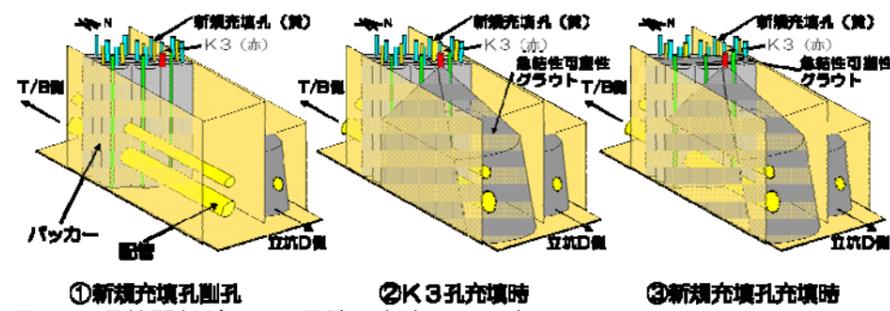
図6：2号機開削ダクト 間詰め充填イメージ

- 【打設手順】
- ①パッカー上部に新規充填孔を削孔（上部充填孔の確保）
 - ②パッカーを片側型枠として、配管まわりを充填するために、K1及びK3孔から急結性可塑性グラウトを打設
 - ③パッカー上部の新規充填孔から、急結性可塑性グラウトを打設

- 2、3号機の海水配管トレンチと建屋の接続部を凍結止水した上で、トレンチ内の汚染水除去、閉塞を行う計画。
- 2号機海水配管トレンチ立坑Aにおいて、4/28から凍結を開始したが、十分な止水効果を得られないことから、7/30から冷却のため水の投入、8/12からドライアイスの投入を開始した。また、凍結を強固にするため10/20から間詰め充填を実施。10/29現在、ケーブルトレイ付近を充填中。
- 2号機海水配管トレンチ開削ダクトにおいて、6/13から凍結を開始し、10/16から間詰め充填を実施。10/29現在、立坑D側の充填を完了し、パッカー上部の充填準備中（図6参照）。
- 3号機海水配管トレンチは立坑Aにおいて、凍結管・測温管設置孔の削孔作業が完了(9/4)。立坑Dにおいて、凍結管・測温管設置孔の削孔作業中。11月末完了目途で凍結管・測温管設置、間詰め充填を行い、12月中旬より水抜き・閉塞を開始する予定。

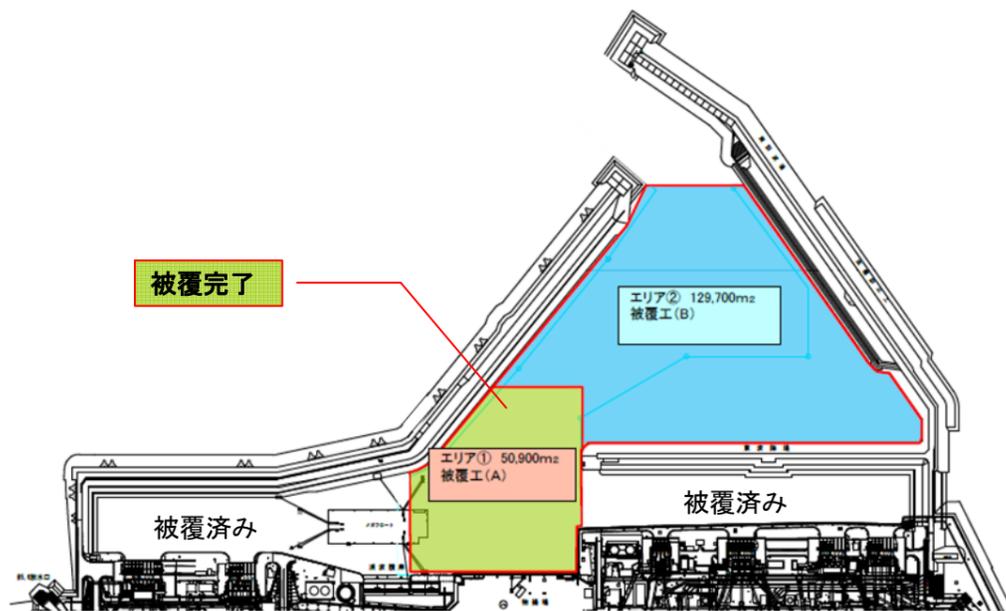
図10：港湾内海底土被覆の進捗状況

- 海底土舞い上がりによる汚染の拡散を防止するための港湾内海底土被覆工事を実施中（H26年度末完了予定）。エリア①（物揚場前）の被覆工事が完了（10/11）（図10参照）。被覆材の材料変更のためのプラント改造（10/10～11/10 予定）を行った後、エリア②の被覆を11/11より実施予定。なお、取水路開渠の海底についてはH24年までに被覆済み。

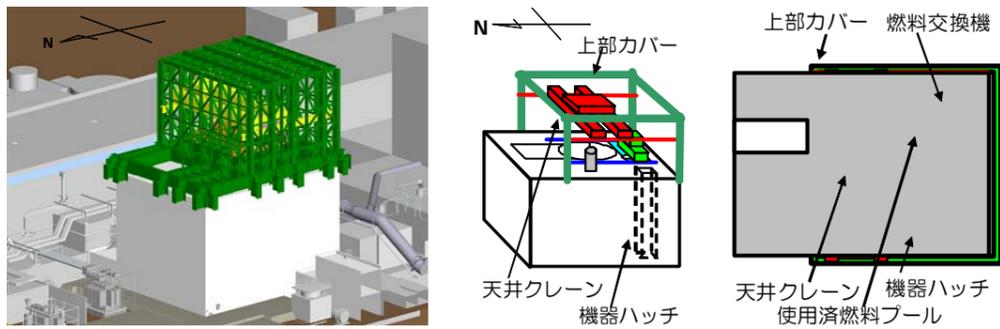
図 12：1号機燃料取出しプランイメージ図

- ・ H25年6月改訂の中長期ロードマップにおいて、号機毎に複数のプランを用意し検討を進めることとしており、1・2号機ともにプランの絞り込みや修正・変更を行う「判断ポイント」をH26年度上半期に設定。
- ・ 燃料デブリ取出し方法の検討の多様化に柔軟に対応できるよう、使用済燃料プール内の燃料取り出しに特化したプランも加え検討した結果は次の通り。
- ・ 1号機は、プール内に落下したガレキが燃料に影響を与えるリスクがあり、早期に燃料を取り出すことで発電所全体のリスク低減を図る観点から、使用済燃料プール内の燃料取り出しに特化した架構を建設するプランを選択(図12参照)。
- ・ 2号機は、プール燃料取り出しに特化したプランと燃料デブリを兼用の架構で取り出すプランについて、原子炉建屋の流用も含めたダスト飛散抑制の実現性や燃料取り出しの更なる前倒し等を含め、ヤード整備等の先行工事を実施する間を活用し、プール燃料取り出し開始時期に影響がない期間で検討を継続する

1、2号機の燃料取り出しについて検討を行い、原子炉建屋の耐震安全性を確認し、建屋の上にコンテナを設置します。

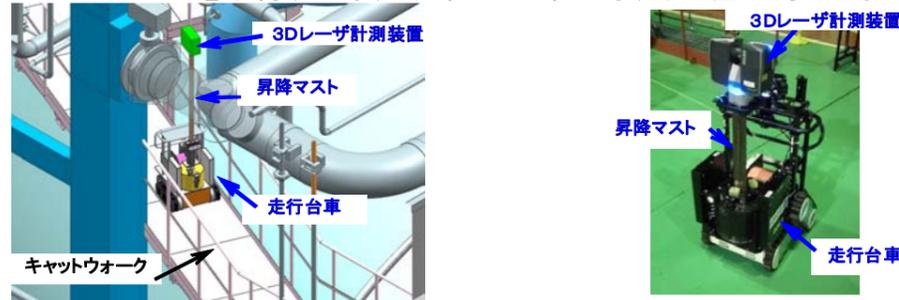
図 13：1号機トラス室3Dレーザスキャン計測イメージ図

- 今後計画している1号機原子炉建屋トラス室内での原子炉格納容器止水等の作業を行う上で必要となる干渉物評価に活用するため、3Dレーザ計測装置を搭載した遠隔操作装置を用い、トラス室内の3Dデータを取得する予定(10/31～11/10予定)(図13参照)。

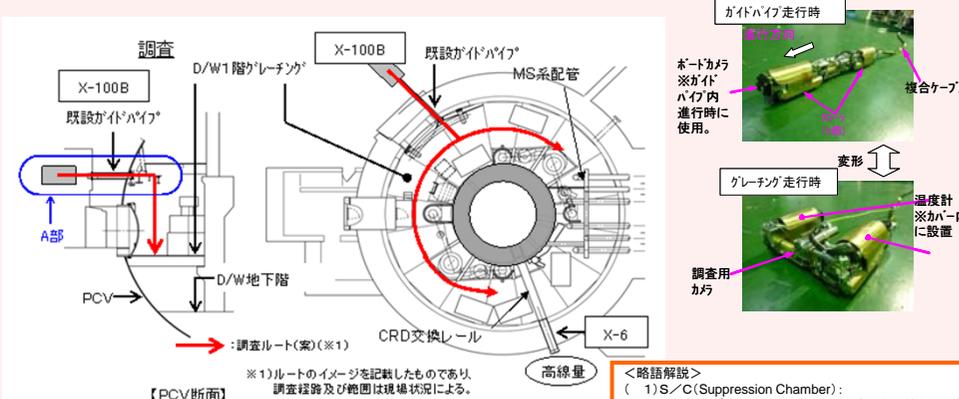
格納容器内調査ルート（計画案）

- ・狭径なアクセスロ（内径φ100mm）から格納容器内へ進入し、グレーティング上を安定走行可能な形状変形機構を有するクローラ型装置を開発中であり、2014年度下期に現場での実証を計画。

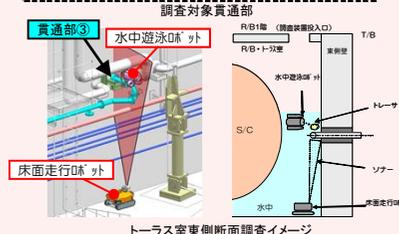
トーラス室東側断面調査イメージ

- トーラス室壁面調査装置(水中遊泳ロボット、床面走行ロボット)を用いて、トーラス室壁面の(東壁面北側)を対象に調査。
- 東側壁面配管貫通部(5箇所)の「状況確認」と「流れの有無」を確認する。
- 水中壁面調査装置(水中遊泳ロボット及び床面走行ロボット)により貫通部の状況確認ができることを実証。
- 貫通部①～⑤について、カメラにより、散布したトレーサ※5を確認した結果、貫通部周辺の流れは確認されず。(水中遊泳ロボット)
- 貫通部③について、ソナーによる確認の結果、貫通部周辺の流れは確認されず。(床面走行ロボット)

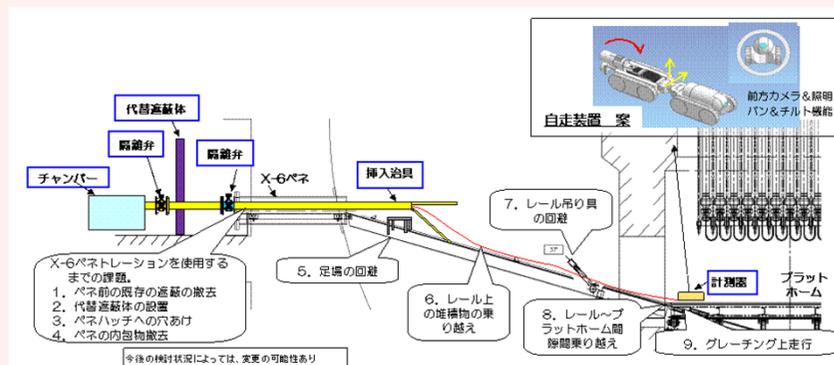
格納容器内調査の課題および装置構成(計画案)

- 2013年8月に実施したCRDレール状況調査で確認された課題を踏まえ、調査工法および装置設計を進めており2014年度下期に現場実証を計画。

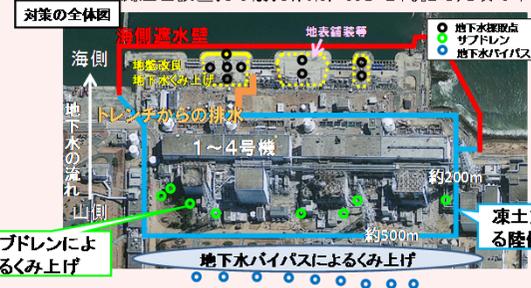
- ・建屋東側(海側)の地下水の濃度、水位等のデータの分析結果から、汚染された地下水が海水に漏えいしていることが明らかになった。
- ・港湾内の海水は至近1ヶ月で有意な変動はなく、沖合での測定結果については引き続き有意な変動は見られていない。
- ・海洋への汚染拡大防止対策として下記の取り組みを実施している。

- ①汚染水を漏らさない
 - ・護岸背面に地盤改良を実施し、放射性物質の拡散を抑制
(1~2号機間:2013/8/9完了、2~3号機間:2013/8/29~12/12、3~4号機間:2013/8/23~1/23完了)
 - ・汚染エリアの地下水くみ上げ(8/9~順次開始)
- ②汚染源に地下水を近づけない
 - ・山側地盤改良による囲い込み
(1~2号機間:2013/8/13~3/25完了、2~3号機間:2013/10/1~2/6完了、3~4号機間:2013/10/19~3/5完了)
 - ・雨水等の侵入防止のため、コンクリート等の地表舗装を実施(2013/11/25~5/2完了)
- ③汚染源を取り除く
 - ・分岐トレンチ等の汚染水を除去し、閉塞(2013/9/19完了)
 - ・海水配管トレンチの汚染水の浄化、水抜き
2号機:2013/11/14~2014/4/25 セシウム及びストロンチウムを浄化
10/16~ 間詰め充填を実施中
3号機:2013/11/15~2014/7/28 セシウムを浄化
連結管・测温管設置孔の削孔作業、および間詰め充填の準備中
