第141回「柏崎刈羽原子力発電所の透明性を確保する地域の会」

添付：第141回「地域の会」定例会資料

第 141 回「地域の会」定例会資料〔前回 2 / 4 以降の動き〕

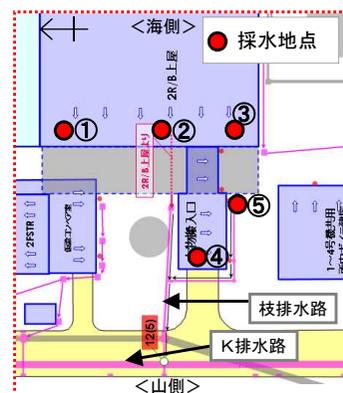
■2号機建屋屋根面の水質分析結果(2号機原子炉建屋(R/B)屋上、大物搬入口屋上)

NDは検出限界値未満()内数字は検出限界値<単位:ベクレル/リットル>

地点	水質調査地点	セシウム134	セシウム137	全ベータ	ストロンチウム90	トリチウム	採水日
①	2号R/B屋上(北)	200	650	920	10	ND(100)	H27.1.16
②	2号R/B屋上(中)	340	1,100	1,900	12	ND(100)	H27.1.16
③	2号R/B屋上(南)	300	990	1,900	20	ND(100)	H27.1.16
④	大物搬入口屋上	6,400	23,000	52,000	分析中	600	H27.2.19
⑤	大物搬入口縦樋(東)	920	3,200	9,700	分析中	ND(100)	H27.2.18

■K排水路排水口の濃度は搬入口屋上に比べ低い値(例:セシウム137:数十~数百ベクレル/リットル)

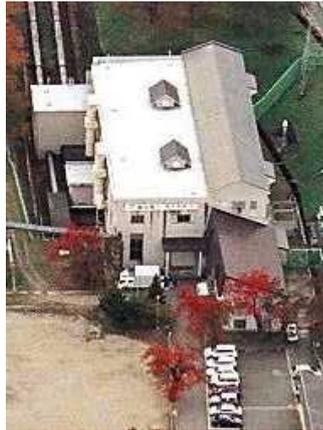
湯沢発電所 外形
平成15年11月撮影

平成26年11月9日撮影 建物点検時のトラス状況

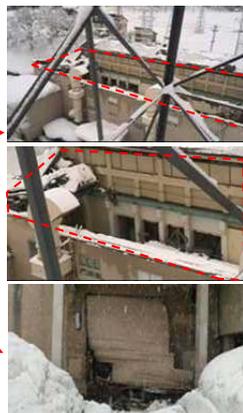
写真 平成27年1月10日 9時頃撮影

屋根崩落範囲

- 建屋屋根 : 602m²崩落
- 水車発電機 : 1~4号機 不明(ガレキ下のため確認できず)
- 遮断器 : 送電線用3台、発電機並列用4台 外観上異常なし
- 変圧器 : No.1変圧器 異常なし、No.2、3変圧器 異常あり(詳細は次ページ)

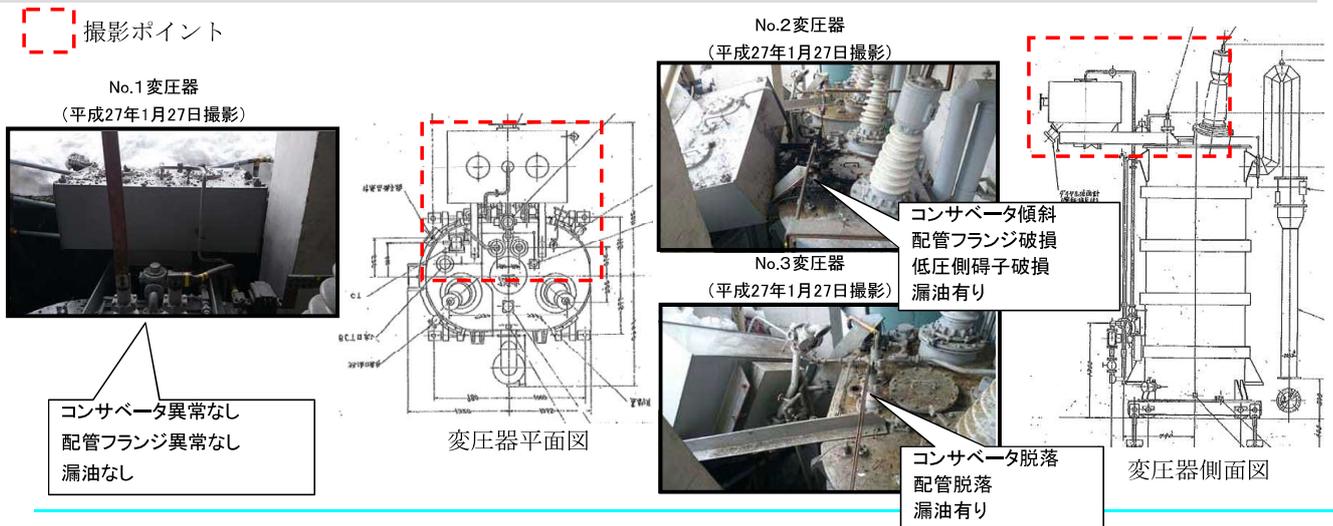
【変圧器の設備被害状況】

No.1変圧器[PCB含有:0.51mg/kg] →外観上異常なし、漏油なし
 ↑法令によって管理対象となる濃度0.5mg/kg超過に該当

No.2変圧器[PCB含有:0.48mg/kg] →コンサベータ※の傾斜、配管フランジ破損等により漏油有り
 低圧側碍子破損も確認

No.3変圧器[PCB含有:0.44mg/kg] →コンサベータ※の脱落、配管脱落により漏油有り

※変圧器に充填されている絶縁油は周囲温度や通電により発生する熱によって体積変化を生じる。コンサベータとは、その体積変化を吸収する役割を担うもの。

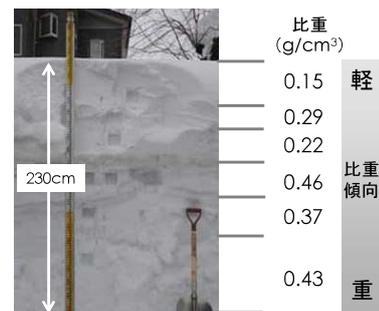
比重測定実施結果(平成27年1月14日)

表：湯沢発電所構内の積雪比重測定結果
(当社調べ)

測定地上高 [m]	比重 [g/cm³]	雪の深さ [m]	1m²当たりの荷重 [kg/m²]
2.3	0.15	0.5	75.0
1.8	0.29	0.2	58.0
1.6	0.22	0.3	66.0
1.3	0.46	0.3	138.0
1.0	0.37	0.3	111.0
0.7	0.43	0.7	301.0
合計	0.33	2.3	約750

- 今年度の気象状況ならびに雪質について→**積雪単位荷重の影響はあったのか確認**
 - ・ 平成26年12月5日から翌年1月10日までに**平年の約2倍にあたる降雪量・積雪量を観測。**(2~3年に1回以上発生する規模の積雪量)
 - ・ 積雪100cmを超えた時期に降雨あり(平成26年12月16、20、30日、平成27年1月4、5日)。密度の高い積雪状態に成りやすい環境。
 - ・ 湯沢発電所構内の積雪(230cm)から各層サンプルを採取し比重測定をしたところ、**現行建築基準法で設計に考慮すべき積雪荷重(雪下ろしによる低減を考慮した値) $600\text{kg}/\text{m}^2$ を上まわる $750\text{kg}/\text{m}^2$ の結果であった。**
- ※(独)防災科学技術研究所雪氷防災研究センターによる近傍でのサンプル調査(平成27年1月11日湯沢発電所から200m程度北側にて測定)では、 $770\sim 800\text{kg}/\text{m}^2$ (積雪242~245cmのサンプル結果)の積雪荷重が計測されている。

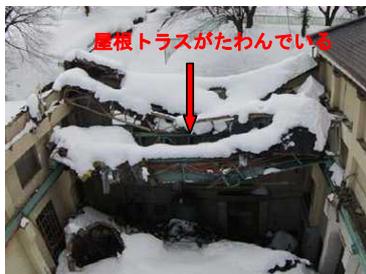
天井クレーン(東上空から)

- ・ 屋根を支える鋼材(以下、屋根トラス)が変形(たわみ)していた。
- ・ 屋根トラスと建屋構造体を接続しているアンカーボルトが引き抜けていた。

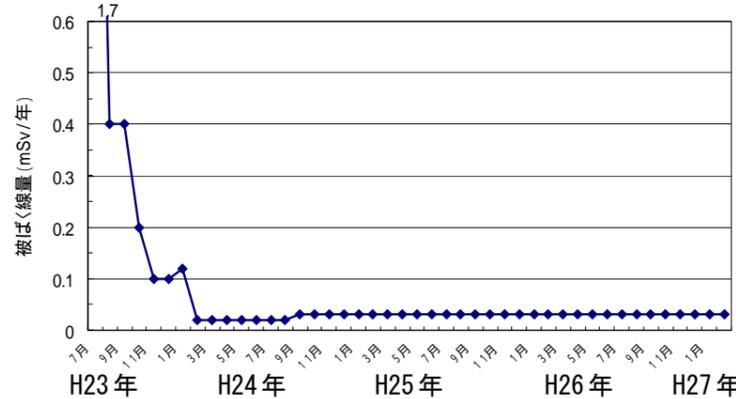
1～4号機原子炉建屋からの放射性物質（セシウム）による敷地境界における年間被ばく線量評価（参考）

1～4号機原子炉建屋から新たに放出される放射性物質による、敷地境界における空气中放射性物質濃度は、Cs-134及びCs-137ともに約 1.4×10^{-9} ベクレル/cm³と評価。放出された放射性物質による敷地境界上の被ばく線量は0.03mSv/年（自然放射線による年間線量（日本平均約2.1mSv/年）の約70分の1に相当）と評価。

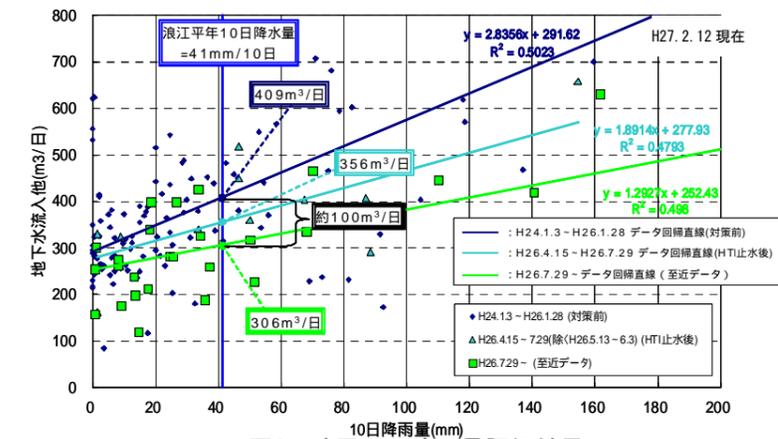
図1：建屋への流入量評価結果

- H26/4/9より12本ある地下水バイパス揚水井の各ポンプを順次稼働し、地下水の汲み上げを開始。H26/5/21より内閣府廃炉・汚染水対策現地事務所職員の立ち会いの下、排水を開始。2/25までに82,091m³を排水。汲み上げた地下水は、一時貯留タンクに貯留し、水質が運用目標を満足していることを東京電力及び第三者機関（日本分析センター）で確認した上で排水。
- 地下水バイパスや高温焼却炉建屋の止水対策等により、これまでのデータから評価した場合、建屋への地下水流入量が約100m³/日減少していることを確認（図1参照）。
- 観測孔の地下水位が、地下水バイパスの汲み上げ開始前と比較し約10～15cm程度低下していることを確認。
- 流量の低下が確認されている揚水井 No. 10, 11 について清掃のため地下水汲み上げを停止（No. 10: 1/13～2/10, No. 11: 2/23～）。

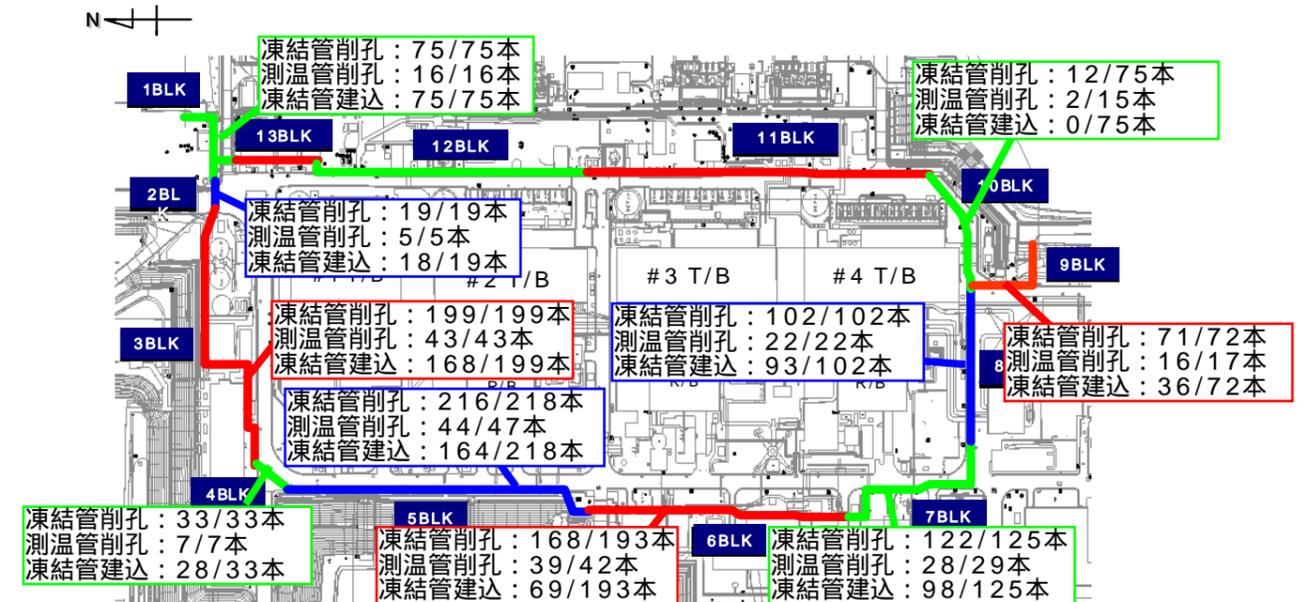
図2：陸側遮水壁削孔工事・凍結管設置工事の状況

- 1～4号機を取り囲む陸側遮水壁（経済産業省の補助事業）の造成に向け、凍結管設置のための削孔工を開始（H26/6/2～）。先行して凍結する山側部分について、2/24時点で1,225本（約97%）削孔完了（凍結管用：1,005本/1,036本、測温管用：220本/228本）、凍結管749本/1,036本（約72%）建込（設置）完了（図2参照）。ブライン配管については、2/17時点で法面・35m盤約93%、10m盤山側約32%敷設完了。

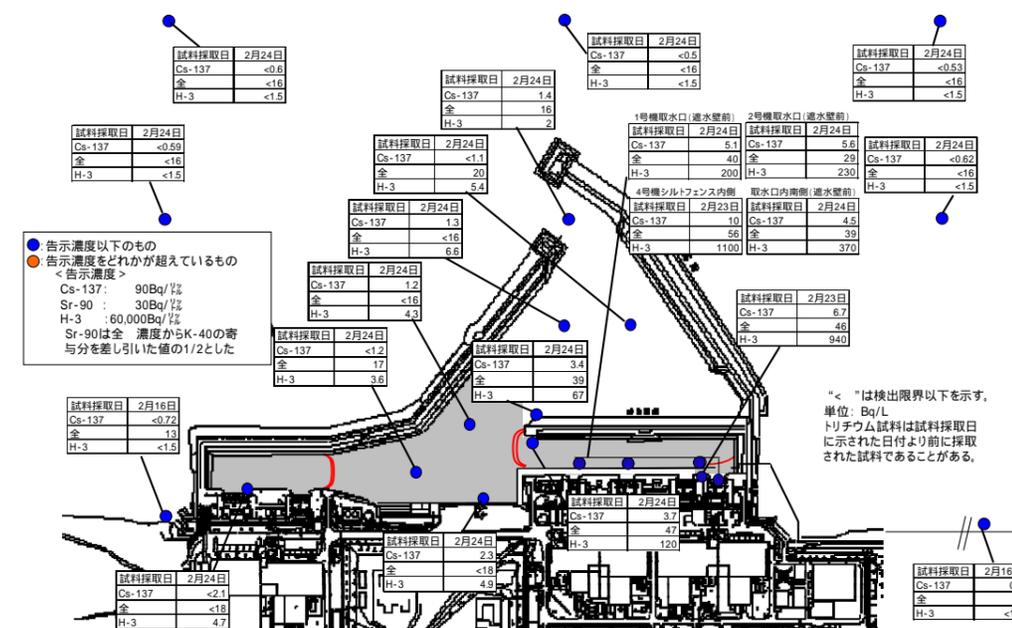
図5：港湾周辺の海水濃度

- 2/22 に福島第一原発敷地内山側から港湾内に繋がる C 排水路にて、全β放射能濃度が上昇。汚染が拡大しないよう、C 排水路及び C 排水路に繋がる B 排水路に設置された全てのゲートを閉鎖。汚染水の処理を停止。全汚染水タンクについて、止水弁の「閉」、水位に有意な変動がないことを確認。タンクパトロールを実施し、漏えい等の異常がないことを確認。
- その後、全β放射能濃度が通常の範囲内に戻っていることを確認し、2/23 より排水路のゲート開放、汚染水の処理を再開。
- 港湾内の海水の放射能分析を実施し、通常の範囲内であることを確認。港湾内等の海水（10 地点）のモニタリングを週 1 回から 1 日 1 回に強化。

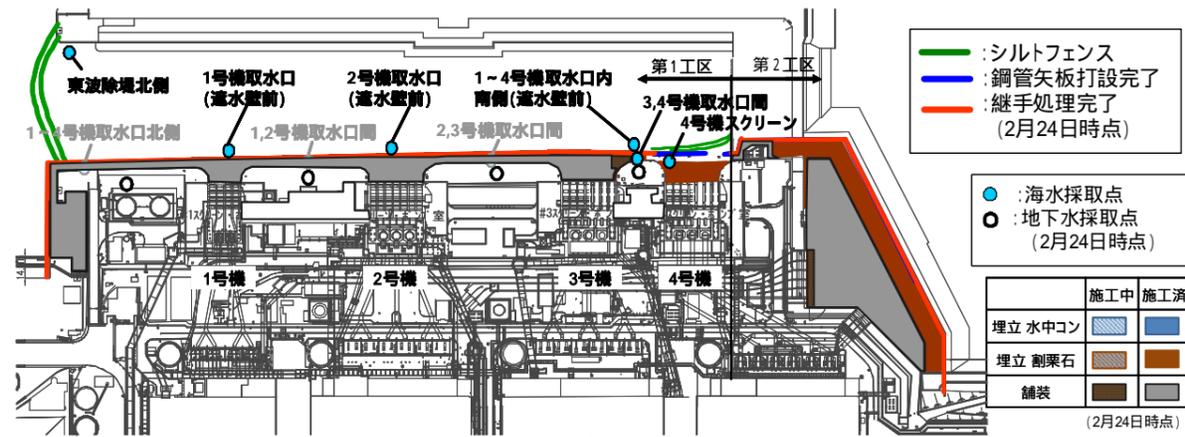
図6：海側遮水壁工事の進捗状況

汚染水が地下水へ漏えいした場合に、海洋への汚染拡大を防ぐための遮水壁を設置中。港湾内の鋼管矢板の打設は、9本を残して2013/12/4までに一旦完了。引き続き、港湾外の鋼管矢板打設、港湾内の埋立、くみ上げ設備の設置等を実施し竣工前に閉塞する予定。

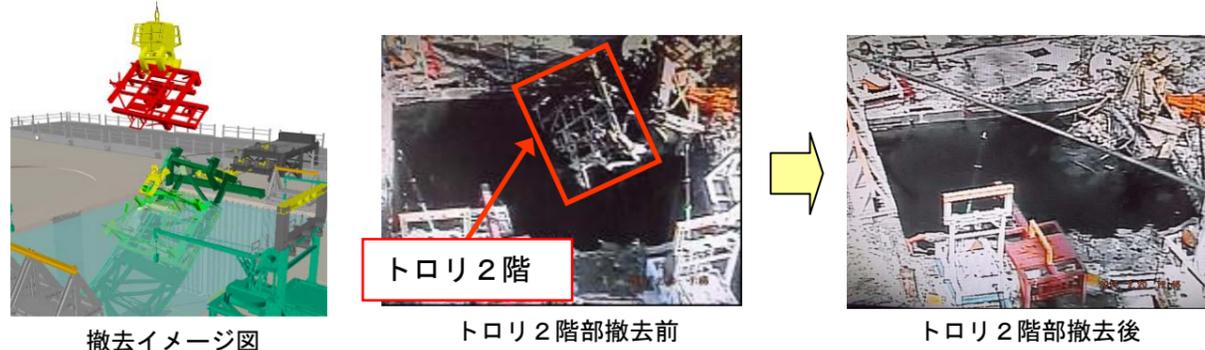
図8：3号機使用済燃料プールガレキ撤去状況

- 使用済燃料プール内のガレキ撤去作業中に、撤去する予定であった燃料交換機の操作卓及び張出架台が落下 (H26/8/29) したため作業を中断していたが、H26/12/17 よりガレキ撤去作業を再開。燃料交換機トオリ2階部分の撤去を完了 (2/20) し、追加養生材を設置 (2/21, 23)。準備が整い次第、ウォークウェイ他処理を実施する予定。

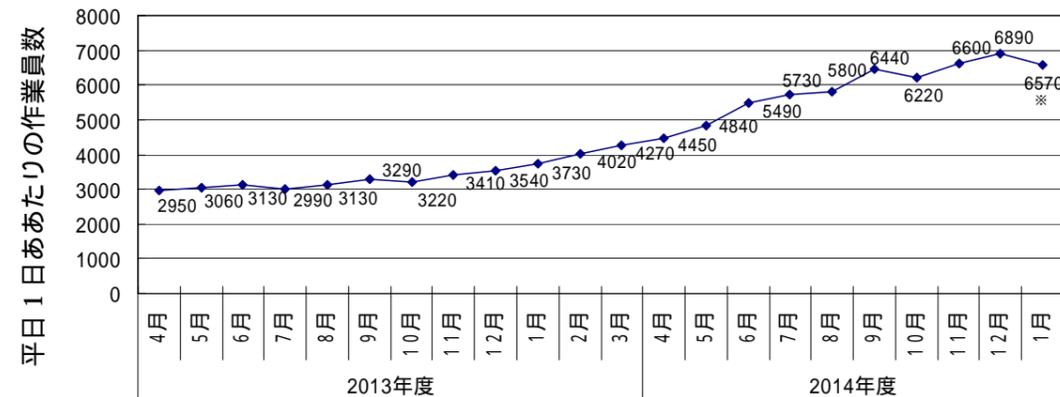
図9：H25年度以降各月の平日1日あたりの平均作業員数（実績値）の推移

- 福島県内・県外の作業員数ともに増加傾向にあるが、福島県外の作業員数の増加割合が大きい
ため、1月時点における地元雇用率（協力企業作業員及び東電社員）は約45%。

※1/20までの作業員数より算定（1/21より安全点検実施のため）

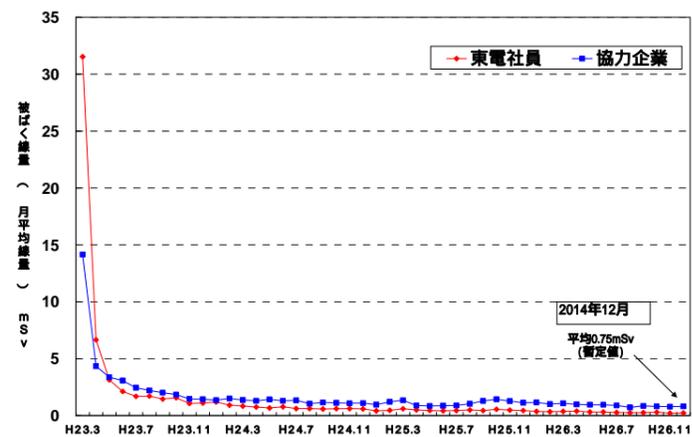
図10：作業員の月別個人被ばく線量の推移（月平均線量）
（H23年3月以降の月別被ばく線量）

- H25年度、H26年度ともに月平均線量は約1mSvで安定している。（参考：年間被ばく線量目安20mSv/年≒1.7mSv/月）
- 大半の作業員の被ばく線量は線量限度に対し大きく余裕のある状況である。

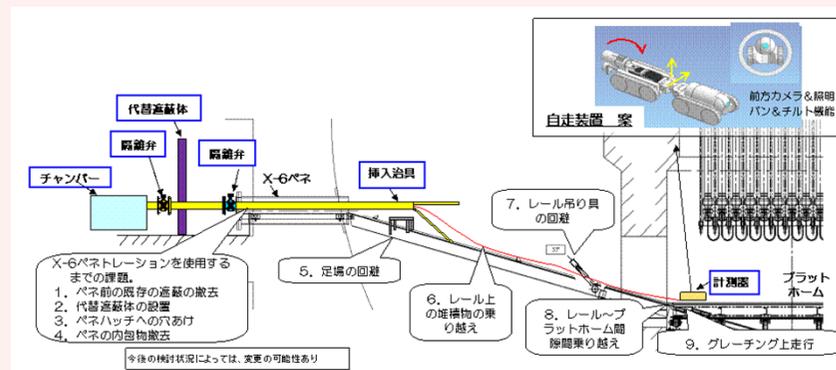
格納容器内調査の課題および装置構成(計画案)

- 2013/8に実施したCRDレール状況調査で確認された課題を踏まえ、調査工法および装置設計を進めており2015年度上期に現場実証を計画。
