第142回「柏崎刈羽原子力発電所の透明性を確保する地域の会」

第142回「地域の会」定例会資料〔前回3/4以降の動き〕

柏崎刈羽原子力発電所の追加地質調査状況について

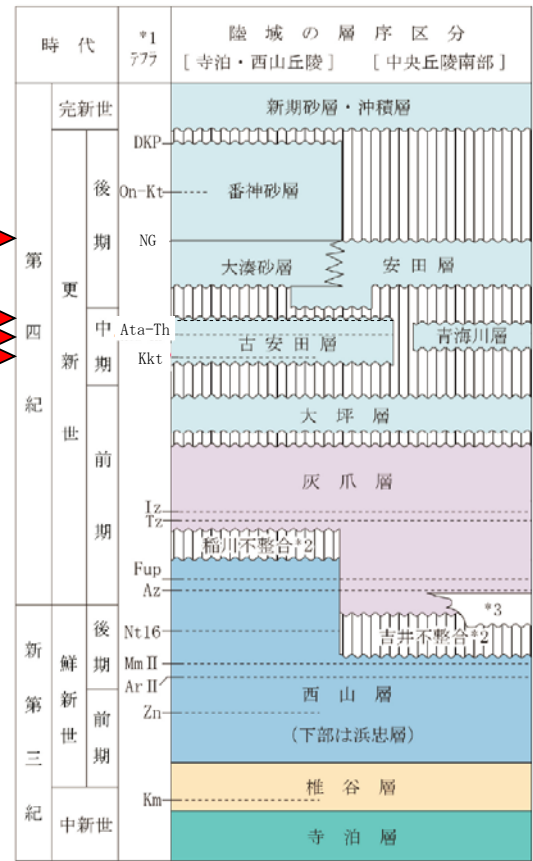
- 古安田層の最上部に分布する刈羽テフラ（火山灰）については、これまで降灰年代が不明でしたが、ボーリング調査結果や最新の文献などから新たに約20万年前のものとして評価しました。
- このことより、古安田層の堆積年代を中期更新世としていたこれまでの評価が、より確かなものとなりました。

中子軽石 (NG)
(約13万年前)

刈羽テフラ(y-1)
(約20万年前)

阿多島浜 (Ata-Th)
(約24万年前)

加久藤 (Kkt)
(約33~34万年前)

- ・敷地および敷地近傍に分布する古安田層は、30数万年前～約20万年前の地層（中期更新世の地層）であることを再確認しました。

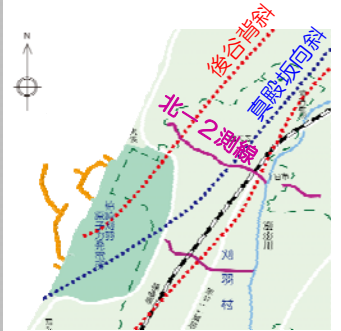
② しゅう曲構造〔後谷背斜〕の活動性：北-2測線の調査

- しゅう曲活動が現在まで継続しているとすると、約20万年よりも前に堆積した古安田層にも類似した変形がみられるはずですが。
- しかし、古安田層中の火山灰の分布にしゅう曲を示すような変形は確認されませんでした。
- したがって、後谷背斜や真殿坂向斜などのしゅう曲は、少なくとも古安田層が堆積終了以降、活動していないと考えられます。
- なお、西元寺周辺など古安田層に変位を与える正断層がいくつか確認されましたが、地下深部に連続しないことなどから、これらの断層は震源として考慮する断層ではないと考えています。

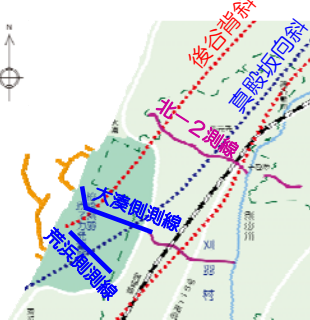
② 【参考】しゅう曲構造〔後谷背斜〕の活動性：敷地内の調査

- 敷地内においてもしゅう曲構造（後谷背斜、真殿坂向斜）をまたぐ測線において古安田層中の火山灰の分布状況を確認しました。
- 古安田層中の火山灰の分布に後谷背斜や真殿坂向斜のようなしゅう曲を示す変形は確認されませんでした。
- したがって、北-2測線と同様、後谷背斜や真殿坂向斜のしゅう曲は、少なくとも古安田層堆積終了以降、活動していないと考えられます。

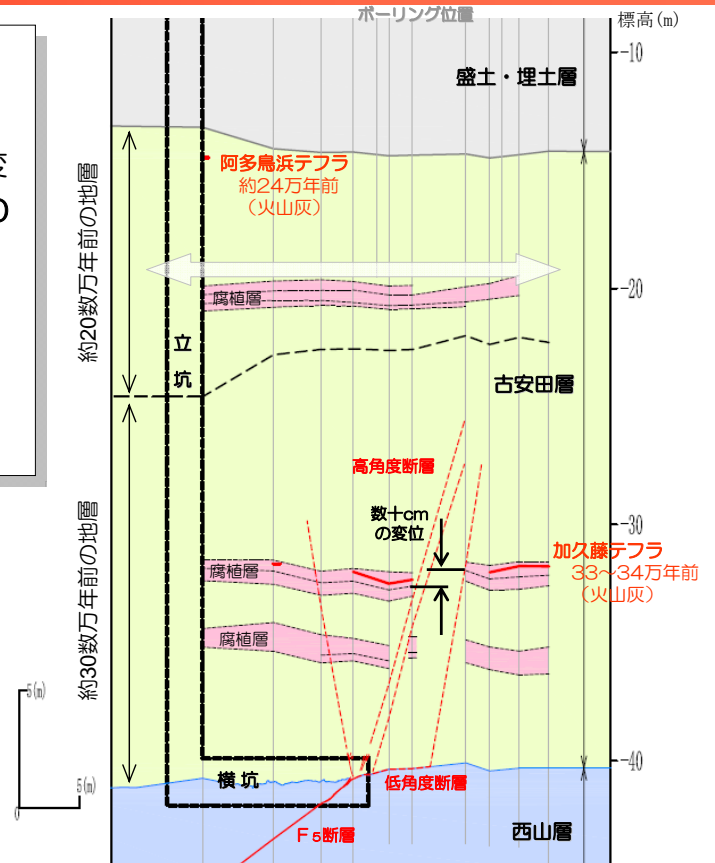
【立坑周辺地質断面図】

- 断層の活動時期を明らかにするためボーリング調査を実施しました。
- その結果、高角度断層は約30数万年前の地層に変化を与えているものの、その上位に分布する約20数万年前の地層には変位を与えていないことを確認しました。
- したがって、これらの断層は少なくとも古安田層堆積終了以降、活動していないものと評価しました。

- ・F5断層は、断層が約20数万年前の地層には変位を与えていないことから古安田層堆積終了以降の活動はないと評価しました。
- ・大湊側立坑調査の結果、いずれも古安田層堆積以降の活動は認められませんでした。
- ・ α 、 β 断層におけるボーリング調査の結果、断層の活動性を示唆するものではありませんでした。

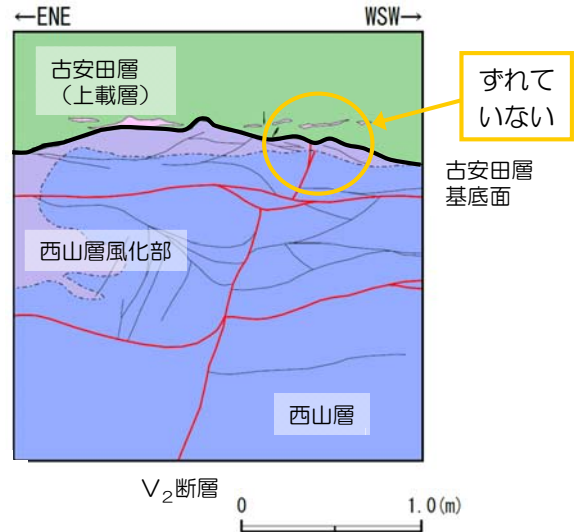
【V₂立坑断面図】

- 立坑：直径約4m、深さ約22m 横坑：延長約3m
- V₂断層が古安田層基底に変位・変形を与えていないことを直接確認しました。
- 古安田層堆積以降の活動はないと評価しました。

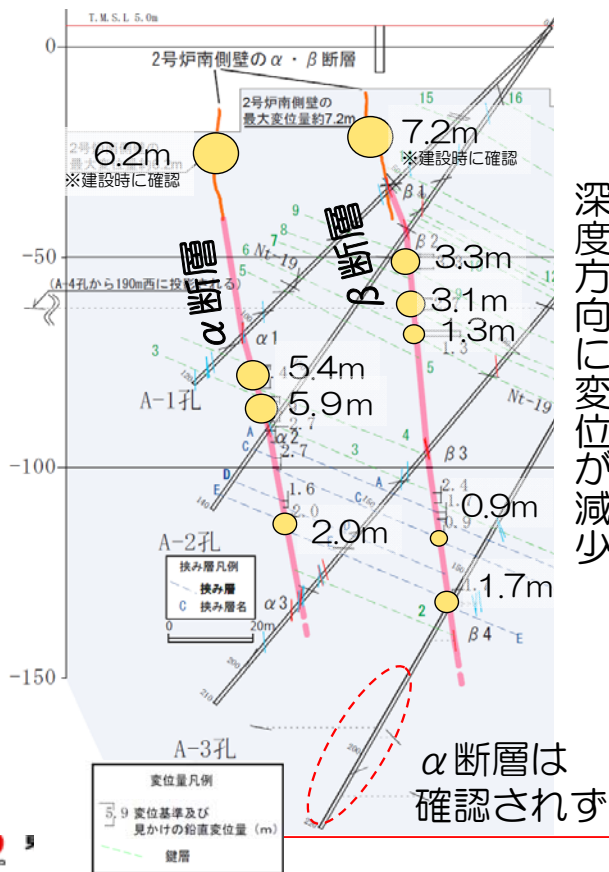
調査結果 (α、βボーリング調査)

α、β断層の深部性状を確認するため、ボーリング調査（計6孔）を実施しました。

深度方向に変位が減少

- 断層部の状況
 - 一部固結し、岩と一体化している。
 - 新しい時期に活動した断層の特徴がない。
- 変位の分布
 - 累積性は認められず、変位量は深部に向かって小さくなる傾向がある。
 - 繰り返し活動した断層の特徴がない。
- 深部の連続性
 - α断層は深部方向の連続は確認されない。
 - 震源断層の特徴がない。

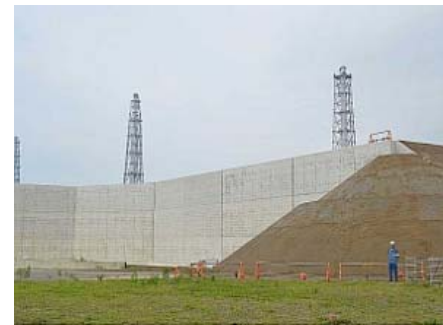
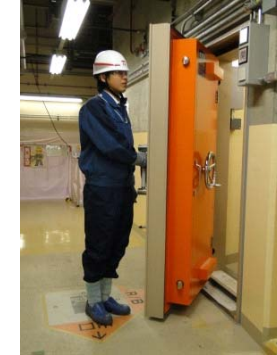
津波による浸水の防止

対策：6mの想定に対して15mの防潮堤を設置、電源や重要機器配置エリアは浸水を防ぐ水密扉を設置

- ✓ 防潮堤(津波想定6mに対し15m)の建設 (敷地への津波の浸入を防止)
- ✓ 水密扉の設置 (重要機器室への浸水を防止)
- ✓ なお、活断層の連動を考慮して基準地震動を追加

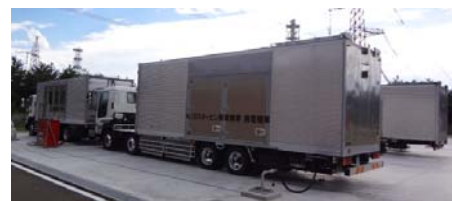
対策：非常用電源が使用できない場合に備え、発電機車を配備。高台に貯水池を設置し、冷却水源を確保

- ✓ ガスタービン発電機車や消防車を配備 (発電所の非常用電源が使用できない場合でも代替手段を確保)

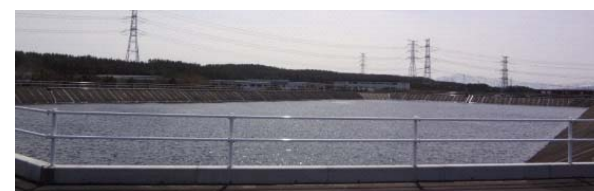
- ✓ 貯水池の設置 (非常時の原子炉冷却に必要な水源を確保)

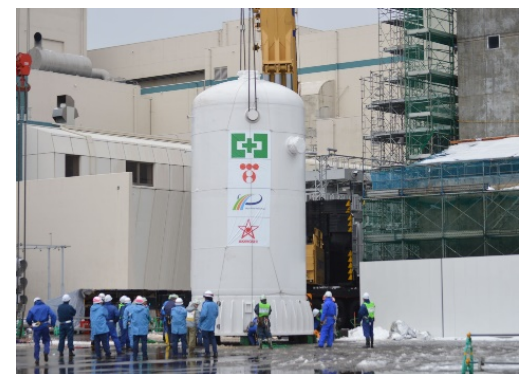
- ✓ フィルターベント設備の設置 (万が一水蒸気や水素を外部に出さなければならない際に放射性セシウムを1,000分の1以下に低減)

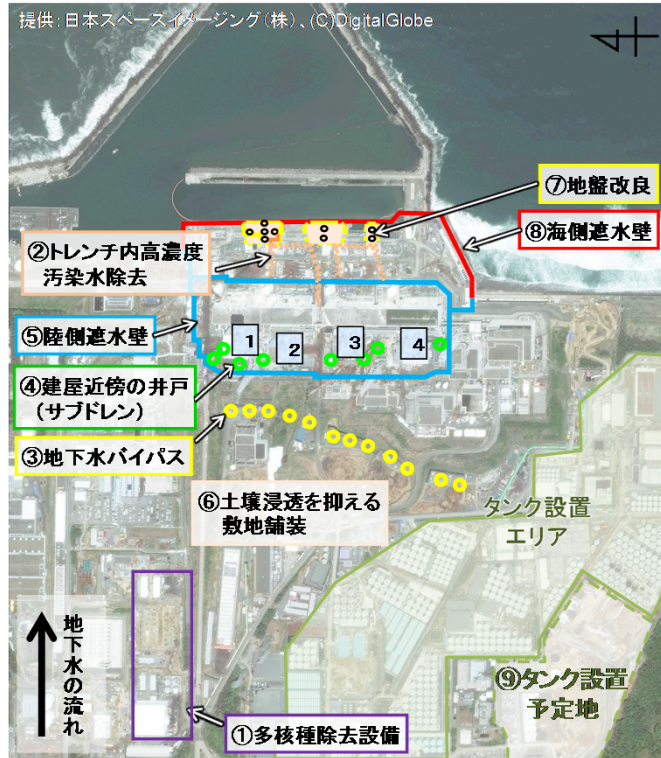
方針3. 汚染水を漏らさない

- ⑦水ガラスによる地盤改良
- ⑧海側遮水壁の設置
- ⑨タンクの増設（溶接型へのリプレイス等）

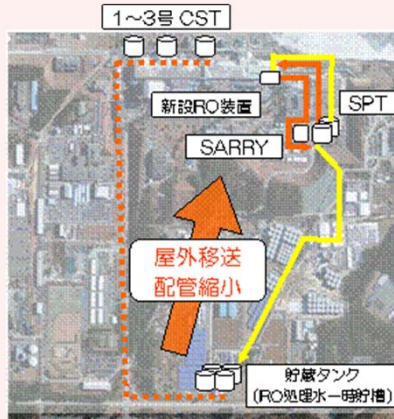
循環注水冷却設備・滞留水移送配管の信頼性向上

- 3号機CSTを水源とする原子炉注水系の運用を開始し(2013/7/5~)、従来に比べて、屋外に敷設しているライン長が縮小されることに加え、水源の保有水量の増加、耐震性向上等、原子炉注水系の信頼性が向上した。
- 2015年度上期までにRO装置を建屋内に新設することにより、炉注水のループ(循環ループ)は約3kmから約0.8km*に縮小：汚染水移送配管全体は、余剰水の高台への移送ライン(約1.3km)を含め、約2.1km

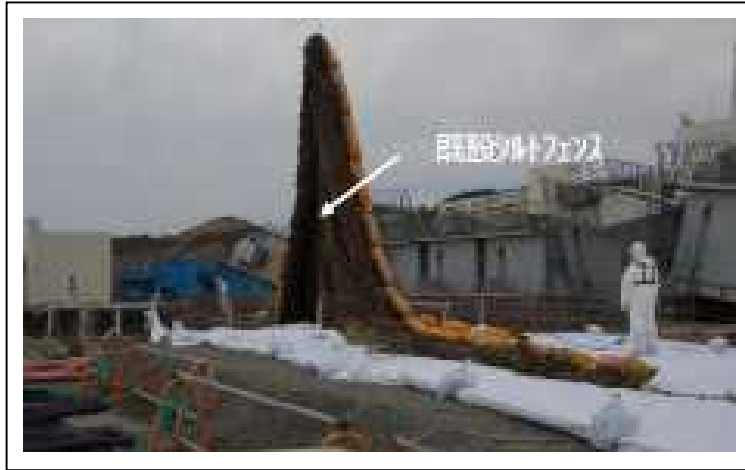
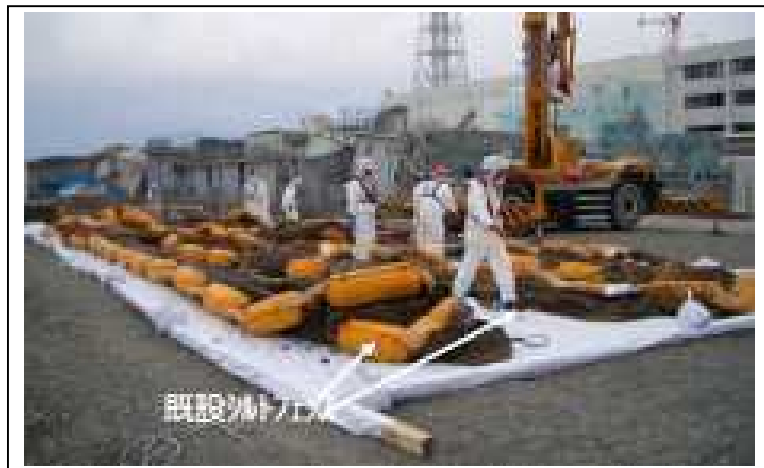
シルトフェンス

また、シルトフェンスは、リスク低減の観点から二重に設置してあります。
