## 第 143 回「柏崎刈羽原子力発電所の透明性を確保する地域の会」

## 第143回「地域の会」定例会資料〔前回以降の動き〕

# 柏崎刈羽原子力発電所6、7号機の 使用済燃料貯蔵プールに関する安全対策の 取り組み状況について

# 柏崎刈羽原子力発電所6、7号機の新規制基準への適合性審査の状況について

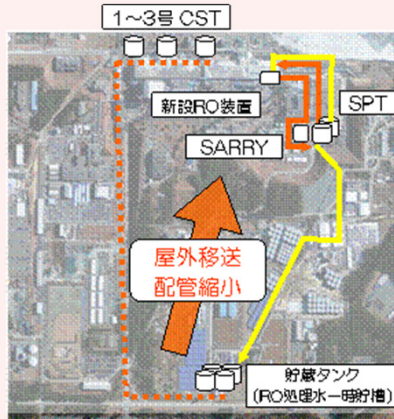
循環注水冷却設備・滞留水移送配管の信頼性向上

- 3号機CSTを水源とする原子炉注水系の運用を開始し(2013/7/5~)、従来に比べて、屋外に敷設しているライン長が縮小されることに加え、水源の保有水量の増加、耐震性向上等、原子炉注水系の信頼性が向上した。
  - 2015年度上期までにRO装置を建屋内に新設することにより、炉注水のループ(循環ループ)は約3kmから約0.8km\*に縮小
- ※：汚染水移送配管全体は、余剰水の高台への移送ライン(約1.3km)を含め、約2.1km

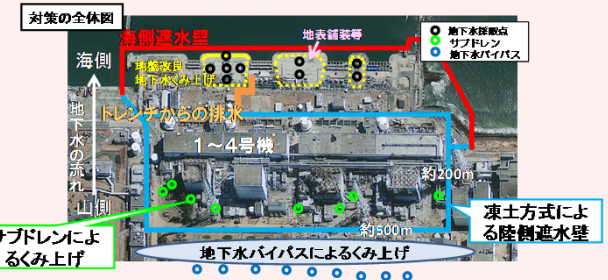
**港湾内海水中の放射性物質低減**

- ・建屋東側(海側)の地下水の濃度、水位等のデータの分析結果から、汚染された地下水が海水に漏えいしていることが明らかになった。
- ・港湾内の海水は至近1ヶ月で有意な変動はなく、沖合での測定結果については引き続き有意な変動は見られていない。
- ・海洋への汚染拡大防止対策として下記の取り組みを実施している。
  - ①汚染水を漏らさない
    - ・護岸背面に地盤改良を実施し、放射性物質の拡散を抑制
      - (1~2号機間: 2013/8/9完了、2~3号機間: 2013/8/29~12/12、3~4号機間: 2013/8/23~2014/1/23完了)
    - ・汚染エリアの地下水くみ上げ(2013/8/9~順次開始)
  - ②汚染源に地下水を近づけない
    - ・山側地盤改良による囲い込み
      - (1~2号機間: 2013/8/13~2014/3/25完了、2~3号機間: 2013/10/1~2014/2/6完了、3~4号機間: 2013/10/19~2014/3/5完了)
    - ・雨水等の侵入防止のため、コンクリート等の地表舗装を実施(2013/11/25~2014/5/2完了)
  - ③汚染源を取り除く
    - ・分岐トレンチ等の汚染水を除去し、閉塞(2013/9/19完了)
    - ・海水配管トレンチの汚染水の水抜き
      - 2号機: 2014/11/25~12/18 トンネル部を充填。2015/2/24より、立坑部の充填を開始。
      - 3号機: 2015/2/5~4/8 トンネル部を充填。
      - 4号機: 2015/2/14~3/21 トンネル部を充填。2015/4/15より、開口部を開始。
