第 145 回「柏崎刈羽原子力発電所の透明性を確保する地域の会」

## 第145回「地域の会」定例会資料〔前回以降の動き〕

# 柏崎刈羽原子力発電所における 安全対策の取り組み状況について

# 柏崎刈羽原子力発電所6、7号機の新規制基準への適合性審査の状況について

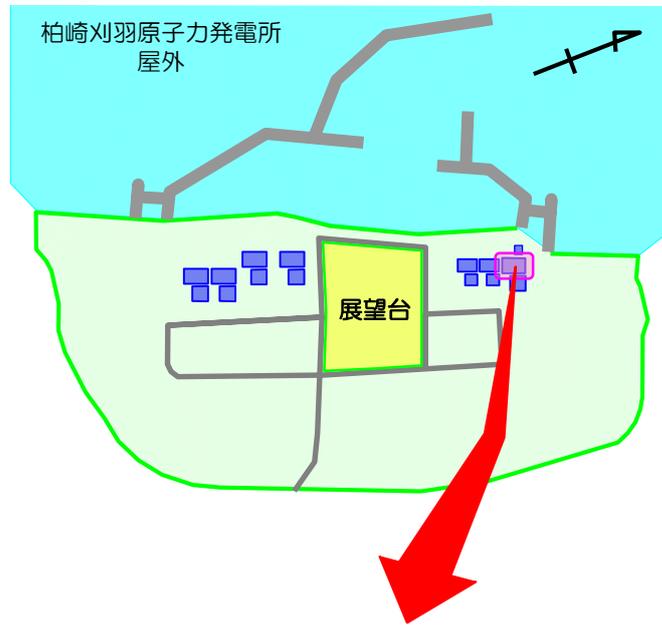
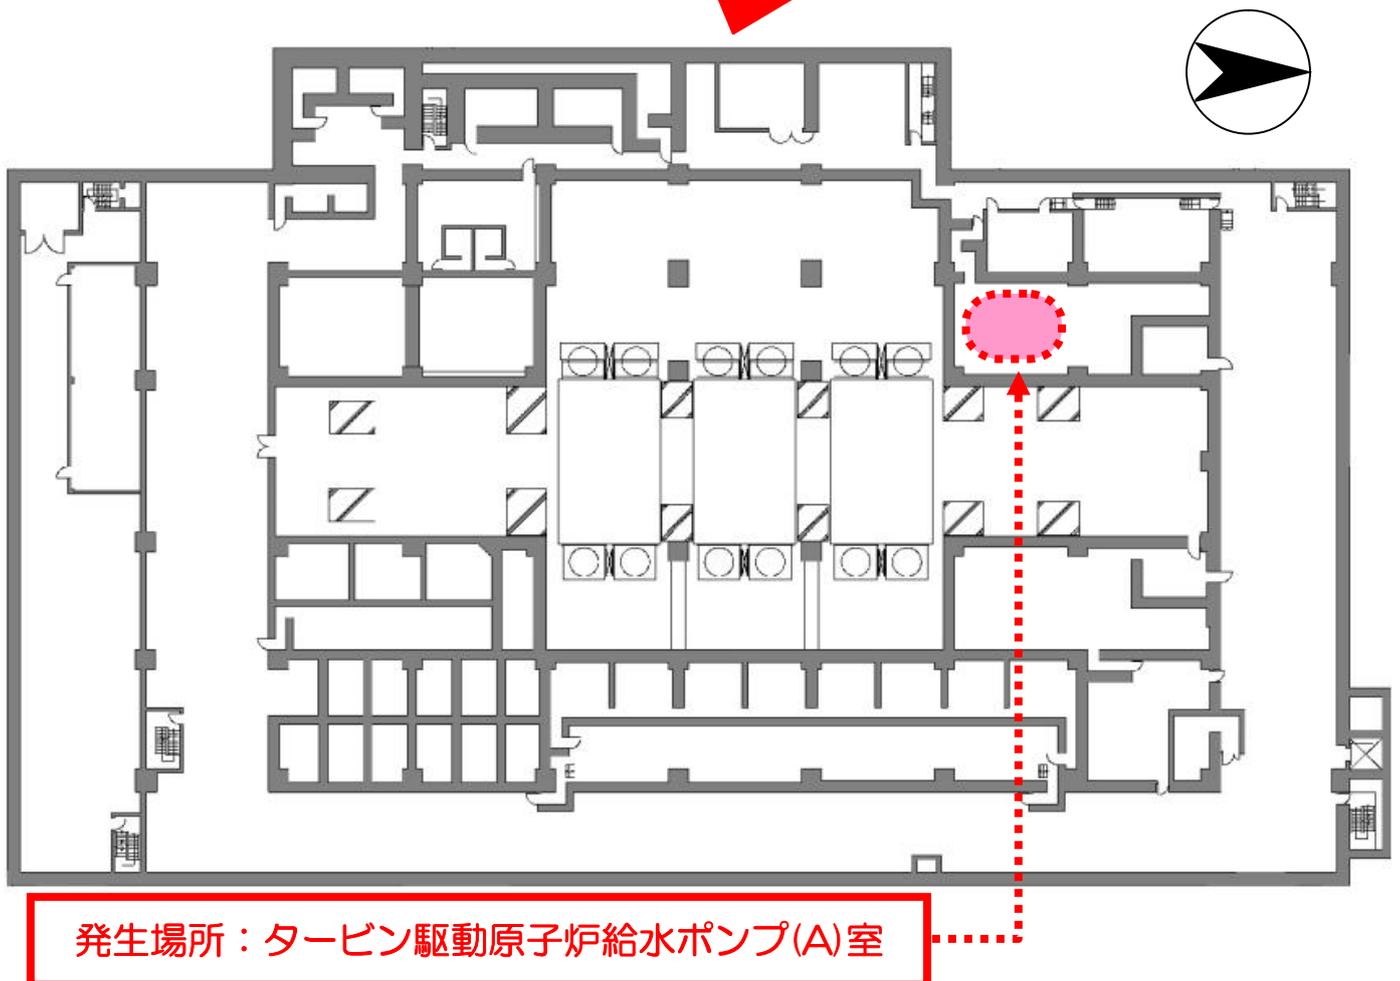
5号機 原子炉給水ポンプ駆動用蒸気タービン軸受箱付近からの油漏れについて

場所	5号機タービン建屋地下1階（管理区域）	
件名	原子炉給水ポンプ駆動用蒸気タービン軸受箱付近からの油漏れについて	
不適合の概要	<p>（発生状況）</p> <p>2015年6月4日午後4時30分頃、5号機タービン建屋（管理区域）タービン駆動原子炉給水ポンプ(A)室内において、原子炉給水ポンプ駆動用蒸気タービン（A）の潤滑油のフラッシング作業*に従事していた協力企業作業員が、軸受箱付近の下部に油のにじみを確認しました。その後、現場確認を行った結果、軸受箱付近から微量の油漏れ（7～8秒に1滴）を確認したことから、フラッシング作業を中止すると共に、消防本部へ連絡しました。</p> <p>漏えい量は、約0.1リットルであり、漏えいはフラッシング作業を中止したことにより、停止しております。</p> <p>（安全性、外部への影響）</p> <p>漏れた油には放射性物質は含まれておらず、外部への放射能の影響はありません。</p> <p>* フラッシング作業</p> <p>原子炉給水ポンプ駆動用蒸気タービン分解点検後の配管内を浄化するため潤滑油を通常ラインにて循環させフィルターを通し微細なゴミを除去する。</p>	
安全上の重要度／損傷の程度	<p>&lt;安全上の重要度&gt;</p> <p>安全上重要な機器等 / <u>その他設備</u></p>	<p>&lt;損傷の程度&gt;</p> <p><input type="checkbox"/> 法令報告要</p> <p><input checked="" type="checkbox"/> 法令報告不要</p> <p><input type="checkbox"/> 調査・検討中</p>
対応状況	現在、原因について調査中です。

柏崎刈羽原子力発電所5号機 タービン建屋 地下1階

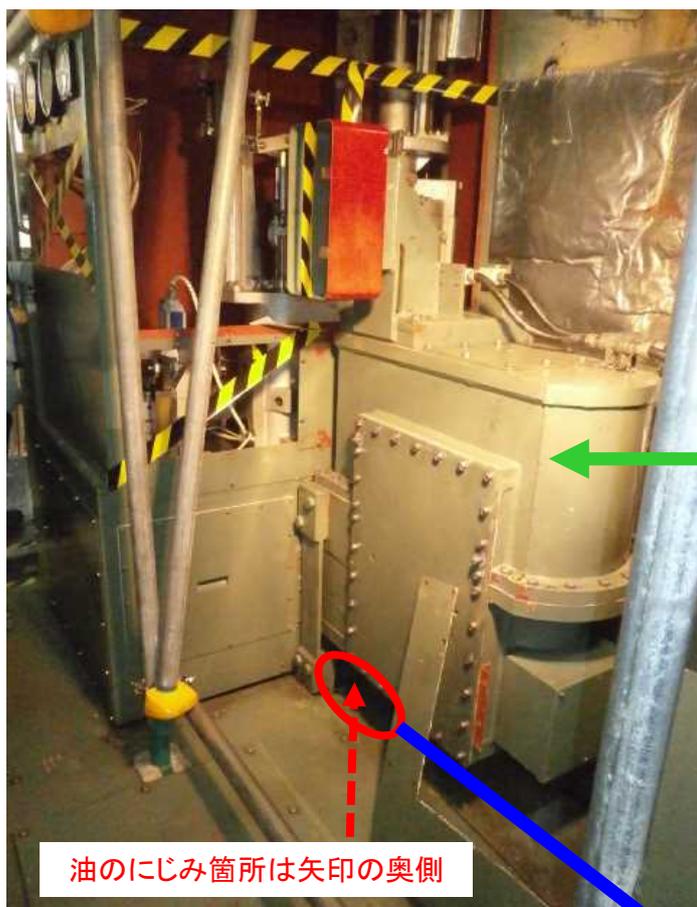
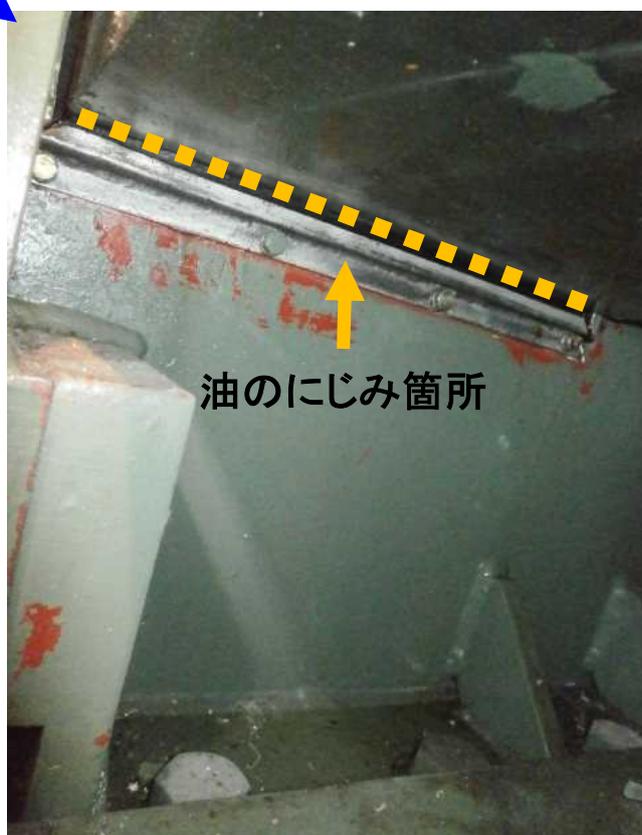
# 5号機 原子炉給水ポンプ駆動用蒸気タービン軸受箱付近からの油漏れについて

奥側の写真

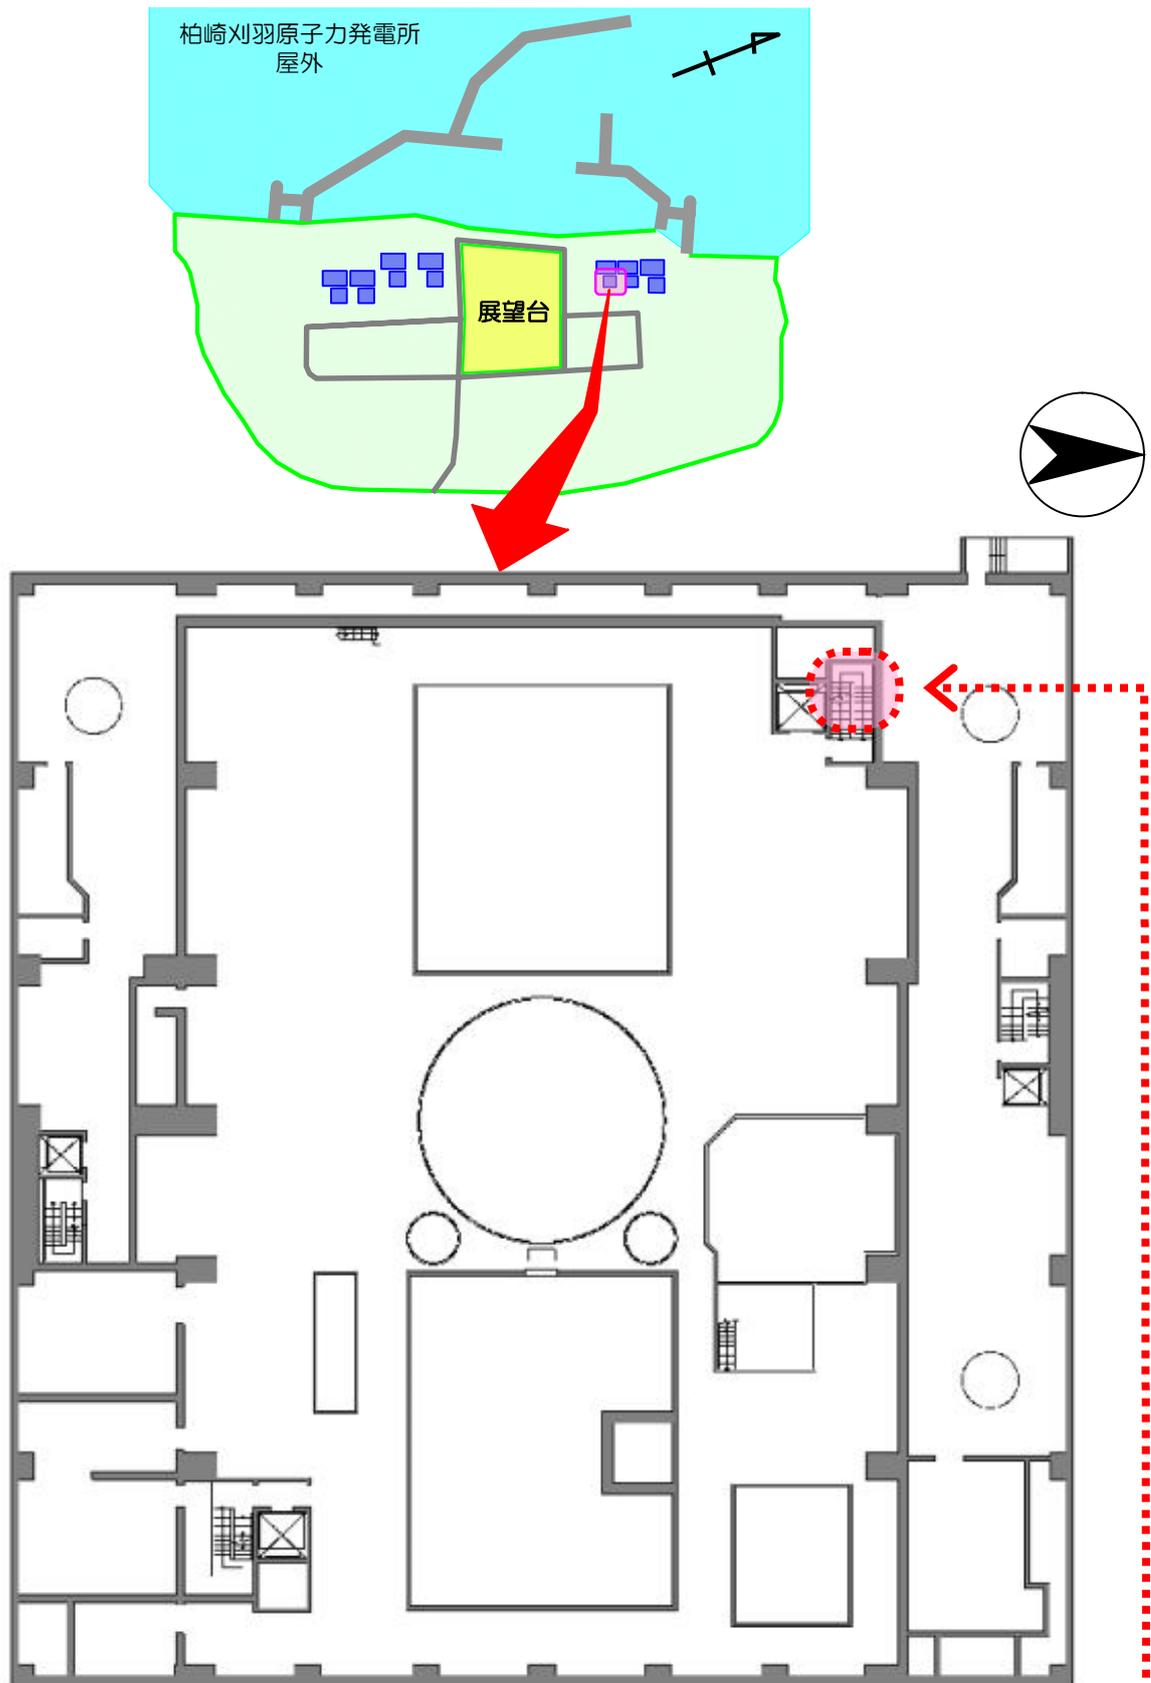
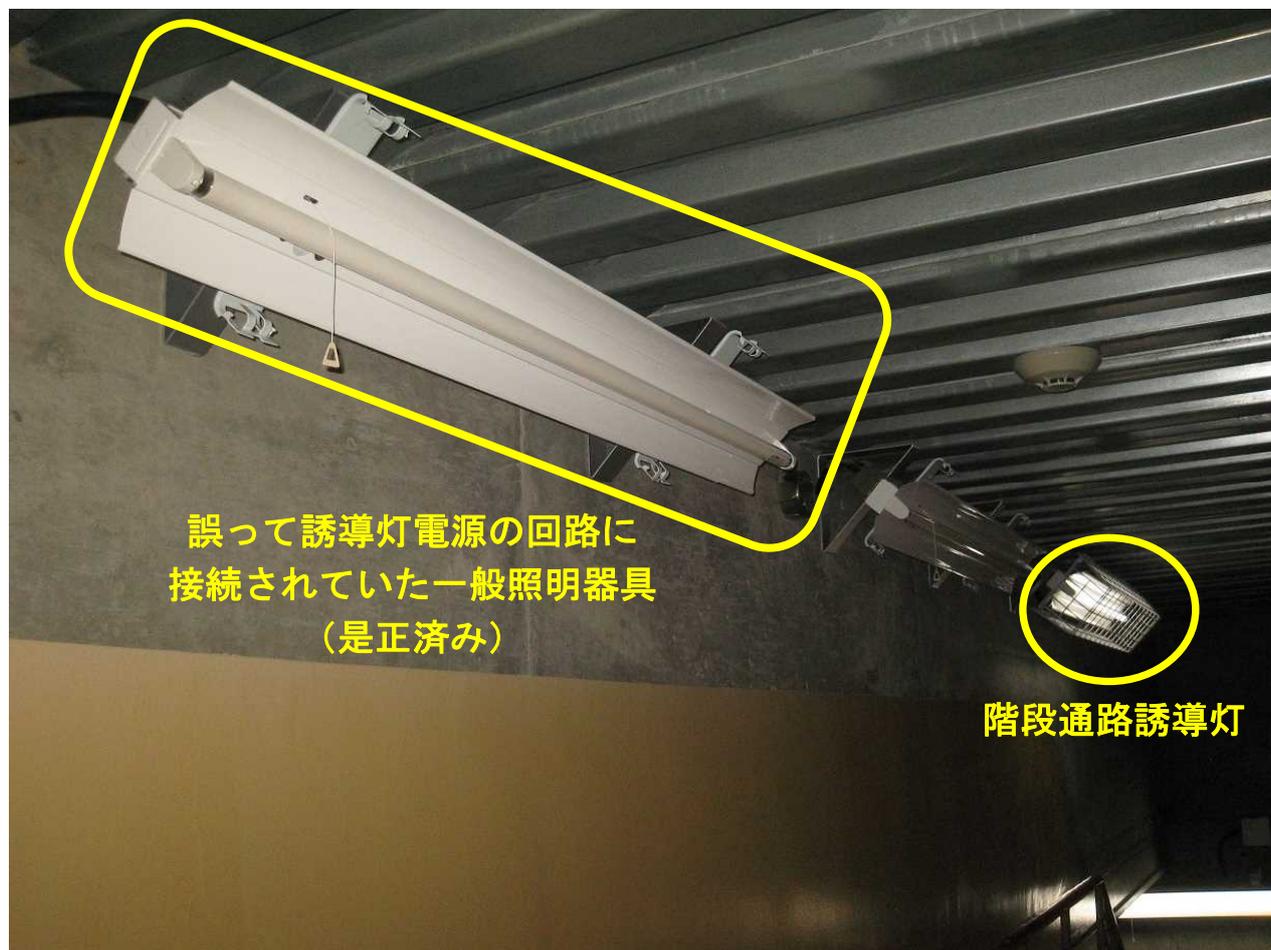
7号機 階段通路誘導灯電源における回路の接続不備について

場所	7号機原子炉建屋4階（管理区域）	
件名	階段通路誘導灯電源における回路の接続不備について	
不適合の概要	<p>当社は、当所7号機原子炉建屋4階北西階段室（管理区域）において照明器具取替作業を実施した協力企業より、本来、単独の電源回路で供給されるべき階段通路誘導灯電源の回路に、一般照明器具が接続されている箇所が1箇所あるとの報告を受けました。今回の接続不備は2012年11月7日に公表した事象と同様であり、2015年6月9日、当該事象を消防法施行規則（第28条の三）*の要求事項を満足していないと判断いたしました。</p> <p>*「消防法施行規則（第28条の三）」より一部抜粋 第二十八条の三 4 誘導灯の設置及び維持に関する技術上の基準の細目は、次のとおりとする。 九 電源は、第二十四条第三号の規定の例により設けること。 第二十四条 自動火災報知設備の設置及び維持に関する技術上の基準の細目は、次のとおりとする。 三 電源は、次に定めるところにより設けること。 イ <u>電源は、蓄電池又は交流低圧屋内幹線から他の配線を分岐させずにとること。</u></p>	
安全上の重要度／損傷の程度	<p>&lt;安全上の重要度&gt;</p> <p>安全上重要な機器等 / <u>その他設備</u></p>	<p>&lt;損傷の程度&gt;</p> <p><input type="checkbox"/> 法令報告要 <input checked="" type="checkbox"/> 法令報告不要 <input type="checkbox"/> 調査・検討中</p>
対応状況	<p>今回、接続不備が確認された箇所については、階段通路誘導灯電源の回路から一般照明器具を切り離し、すみやかに是正しました。</p> <p>本件と同様の接続不備は過去にも発生しており、その際には是正措置を完了していましたが、今回、新たに同様の接続不備が確認されたため、今後、更なる調査を進め、再発防止に努めてまいります。</p>

柏崎刈羽原子力発電所7号機 原子炉建屋 4階

北西階段室

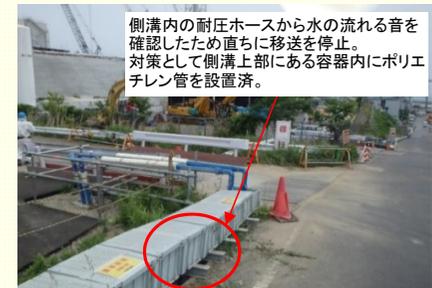
<漏えい箇所>

5/29、1,000tノッチタンク群内の貯留水を3号機タービン建屋へ移送中、耐圧ホースから漏えいしていることを確認しました。

漏えい水はK排水路を経由し港湾内に流入しましたが、K排水路にて漏えい水の回収等を行ったこと、港湾口および外洋での放射能濃度に有意な変動がなかったことから、影響は港湾内にとどまっていると考えています。

対策として、当該耐圧ホースをポリエチレン管へ取り換えました。類似箇所の点検および対策を進めています。

- 5/29、1,000t ノッチタンク群から 3 号機タービン建屋へタンク内の貯留水を移送していたところ、移送用耐圧ホースから漏えいしていることを確認。漏えい水は排水側溝・K 排水路を經由し、港湾内に流入したと推定。ただし港湾口、および外洋での放射能濃度に有意な変動がないことから、影響は港湾内にとどまっていると考えられる。推定漏えい量は約 7~15m<sup>3</sup>。
- 速やかに排水路・排水側溝内の水の回収 (5/29~)、排水側溝の土砂回収 (5/29)、土嚢設置 (5/29) を実施。K 排水路出口の濃度が通常範囲である 200Bq/L 以下で安定していることから、水の回収を終了し、土嚢を撤去 (6/3)。
- 漏えいした耐圧ホースについて、ポリエチレン管への取り換えを実施 (6/20 完了)。
- 発電所内で使用している耐圧ホースについて全線点検を実施 (5/30~6/10)。
- 高濃度汚染水を扱うホースは現状で十分管理し、使用していることを確認。
- 高濃度汚染水以外を扱うホースは、使用不可能な 2 ラインについては使用予定がないため今後撤去予定、使用可能だが改善点があった 139 ラインについては計画的に改善する。
- 使用可能なホースでも今後使用しないものは計画的に撤去する。

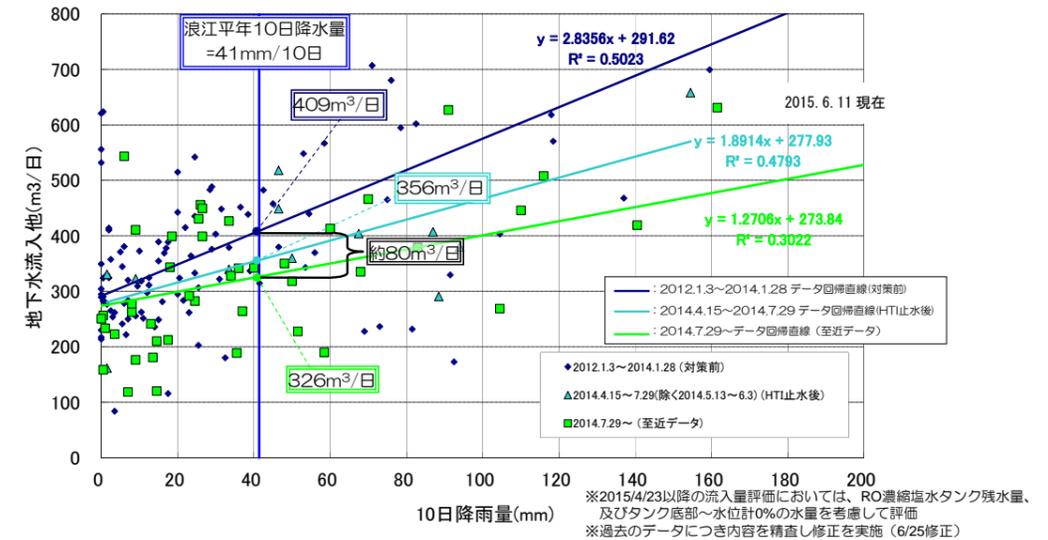
図1：建屋への流入量評価結果

- 地下水バイパスや高温焼却炉建屋の止水対策等により、これまでのデータから評価した場合、建屋への地下水流入量が約80m<sup>3</sup>/日減少していることを確認（図1参照）。
- 観測孔の地下水位が、地下水バイパスの汲み上げ開始前と比較し約5～20cm程度低下していることを確認。
- 流量の低下が確認されている揚水井 No. 5, 7, 8, 10, 12 について清掃のため地下水汲み上げを停止（No. 5:5/22～, No. 7:6/10～, No. 8:5/22～6/17, No. 10:4/27～6/9, No. 12:5/25～）。

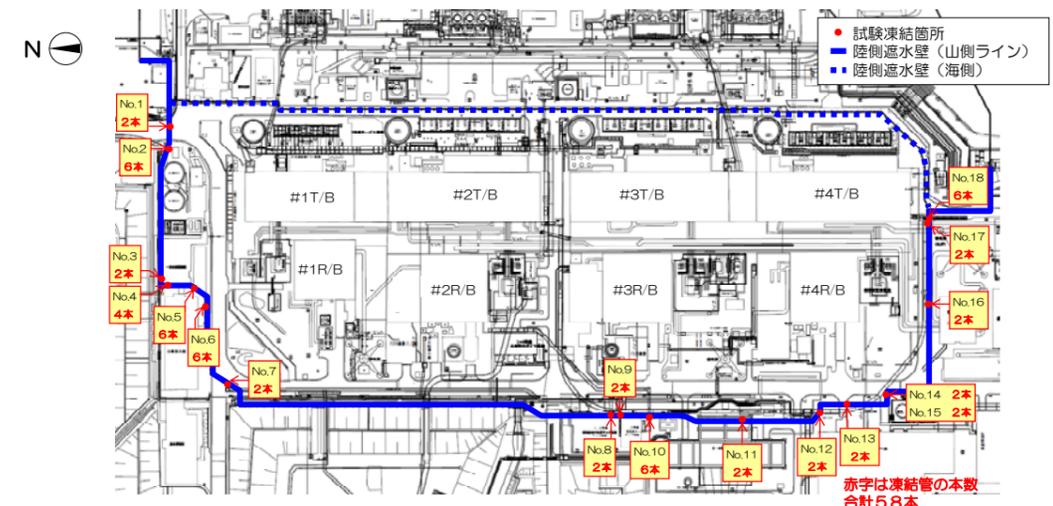
図2：陸側遮水壁の試験凍結箇所

- 1～4号機を取り囲む陸側遮水壁（経済産業省の補助事業）の造成に向け、凍結管設置のための削孔工事を開始（2014/6/2～）。先行して凍結する山側部分について、2015/6/23時点で1,249本（約99%）削孔完了（凍結管用：1,025本/1,036本、測温管用：224本/228本）、凍結管1,025本/1,036本（約99%）建込（設置）完了（図3参照）。今後、必要な手続きを経て、残りの施工を進める。
- 4/30より、18箇所（凍結管58本、山側の約6%）において、試験凍結を実施中。試験凍結において、設備全体の稼働状況に問題がないことや地中温度が低下していることを確認。試験凍結箇所 No. 7 近傍の観測井と凍結影響範囲外の複数の観測井との水位変化量の差が4日間連続で基準値を超過したことから、6/3より試験凍結箇所 No. 7 へのブラインの供給を休止中。

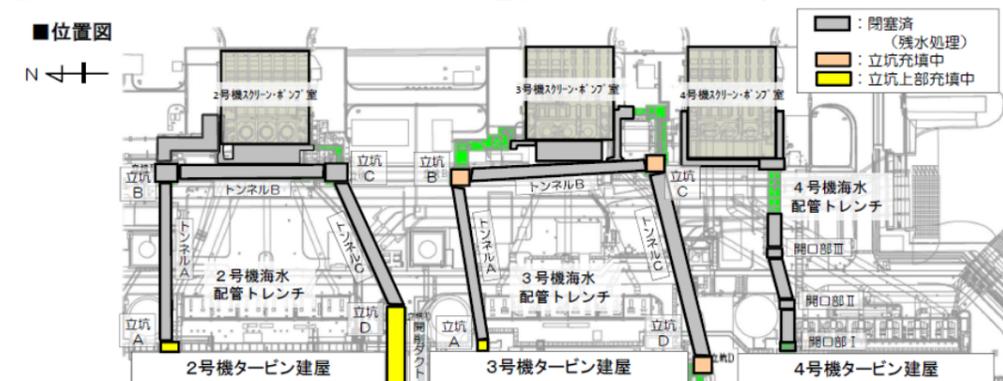
図5：海水配管トレンチ汚染水対策工事の進捗状況

- 2 号機海水配管トレンチは、2014/12/18 にトンネル部の充填が完了。立坑 A、D の充填を 2015/2/24 に開始し、4/7 に 1 サイクル目、5/27 に 2 サイクル目の充填が完了。開削ダクトの充填を 6/3 より実施中。立坑 C の充填を 6/1 に開始し 6/22 に充填完了。6 月中を目処に滞留水の除去完了を目指す計画。
- 3 号機海水配管トレンチは、トンネル部の充填を完了 (2/5~4/8)。トンネル部充填確認揚水試験を実施 (4/16, 21, 27)。トンネル部の連通がないことを確認。立坑 D の充填を 5/2 より、立坑 A の充填を 5/15 より開始し、6/6 に立坑 A の充填が完了。6/13 より立坑 B、6/17 より立坑 C の充填中。1 号機復水貯蔵タンクへの移送準備が整い次第、早期に滞留水除去を行う計画。
- 4 号機海水配管トレンチは、トンネル部及び開口部 II・III の充填を完了 (トンネル部：2/14~3/21、開口部 II・III：4/15~28)。放水路上越部の充填に際しては、周辺工事との作業調整のうえ実施予定。開口部 I については、建屋滞留水の水位低下と合わせて充填を行う方針。
- 海水配管トレンチ全体の汚染水除去全体の進捗は約 83% 完了 (6/23 時点)。

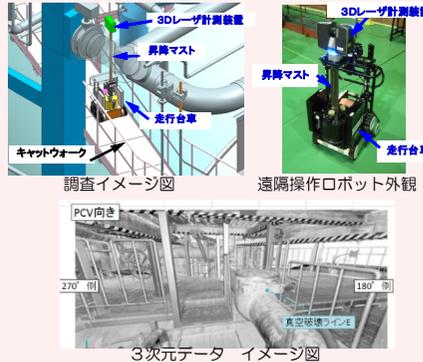
圧力抑制室（S/C※<sup>1</sup>）上部調査による漏えい箇所確認

1号機S/C上部の漏えい箇所を2014/5/27より調査し、上部にある配管の内1本の伸縮継手カバーより漏えいを確認。他の箇所からの漏えいは確認されず。

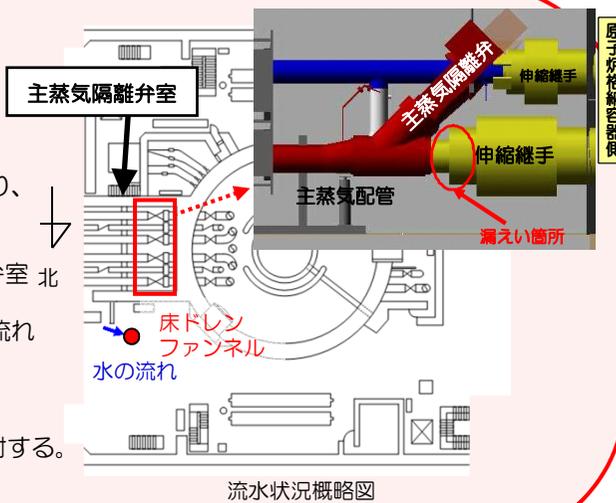
3号機原子炉建屋1階北東エリアの主蒸気隔離弁室の扉付近から、近隣の床ドレンファンネル（排水口）に向かって水が流れていることを2014/1/18に確認。排水口は原子炉建屋地下階につながっており、建屋外への漏えいはない。

2014/4/23より、原子炉建屋2階の空調機械室から1階の主蒸気隔離弁室北につながっている計器用配管から、カメラによる映像取得、線量測定を実施。2014/5/15に主蒸気配管のうち1本の伸縮継手周辺から水が流れていることを確認した。

※主蒸気隔離弁：原子炉から発生した蒸気を緊急時に止める弁

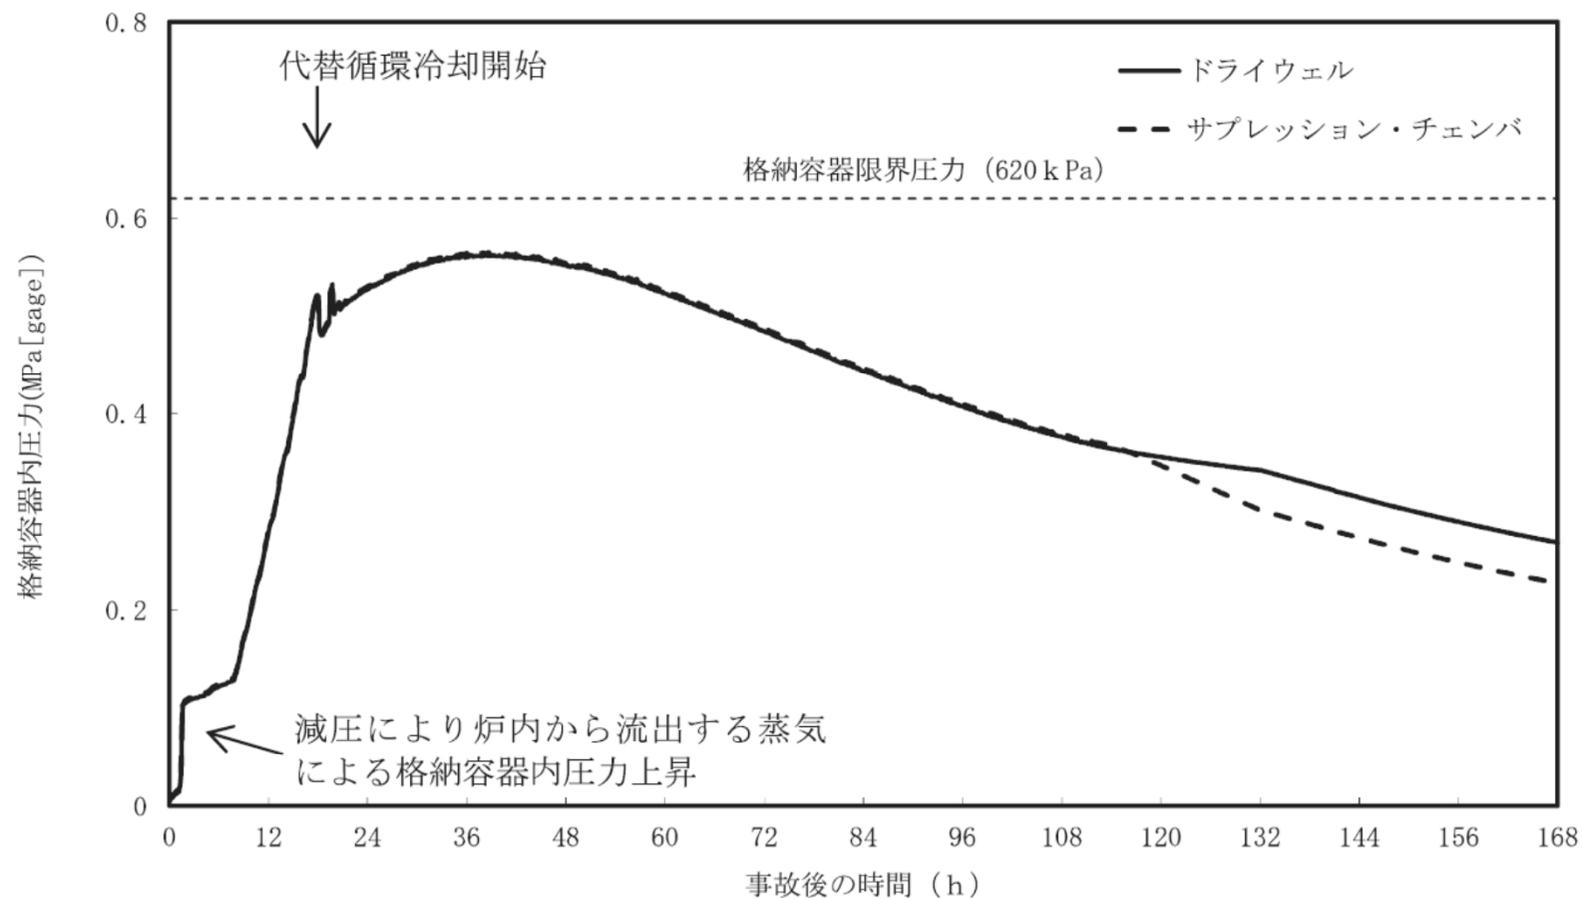
図3-13 格納容器圧力の推移 (TQUV)

# 格納容器内の圧力（代替循環冷却あり）

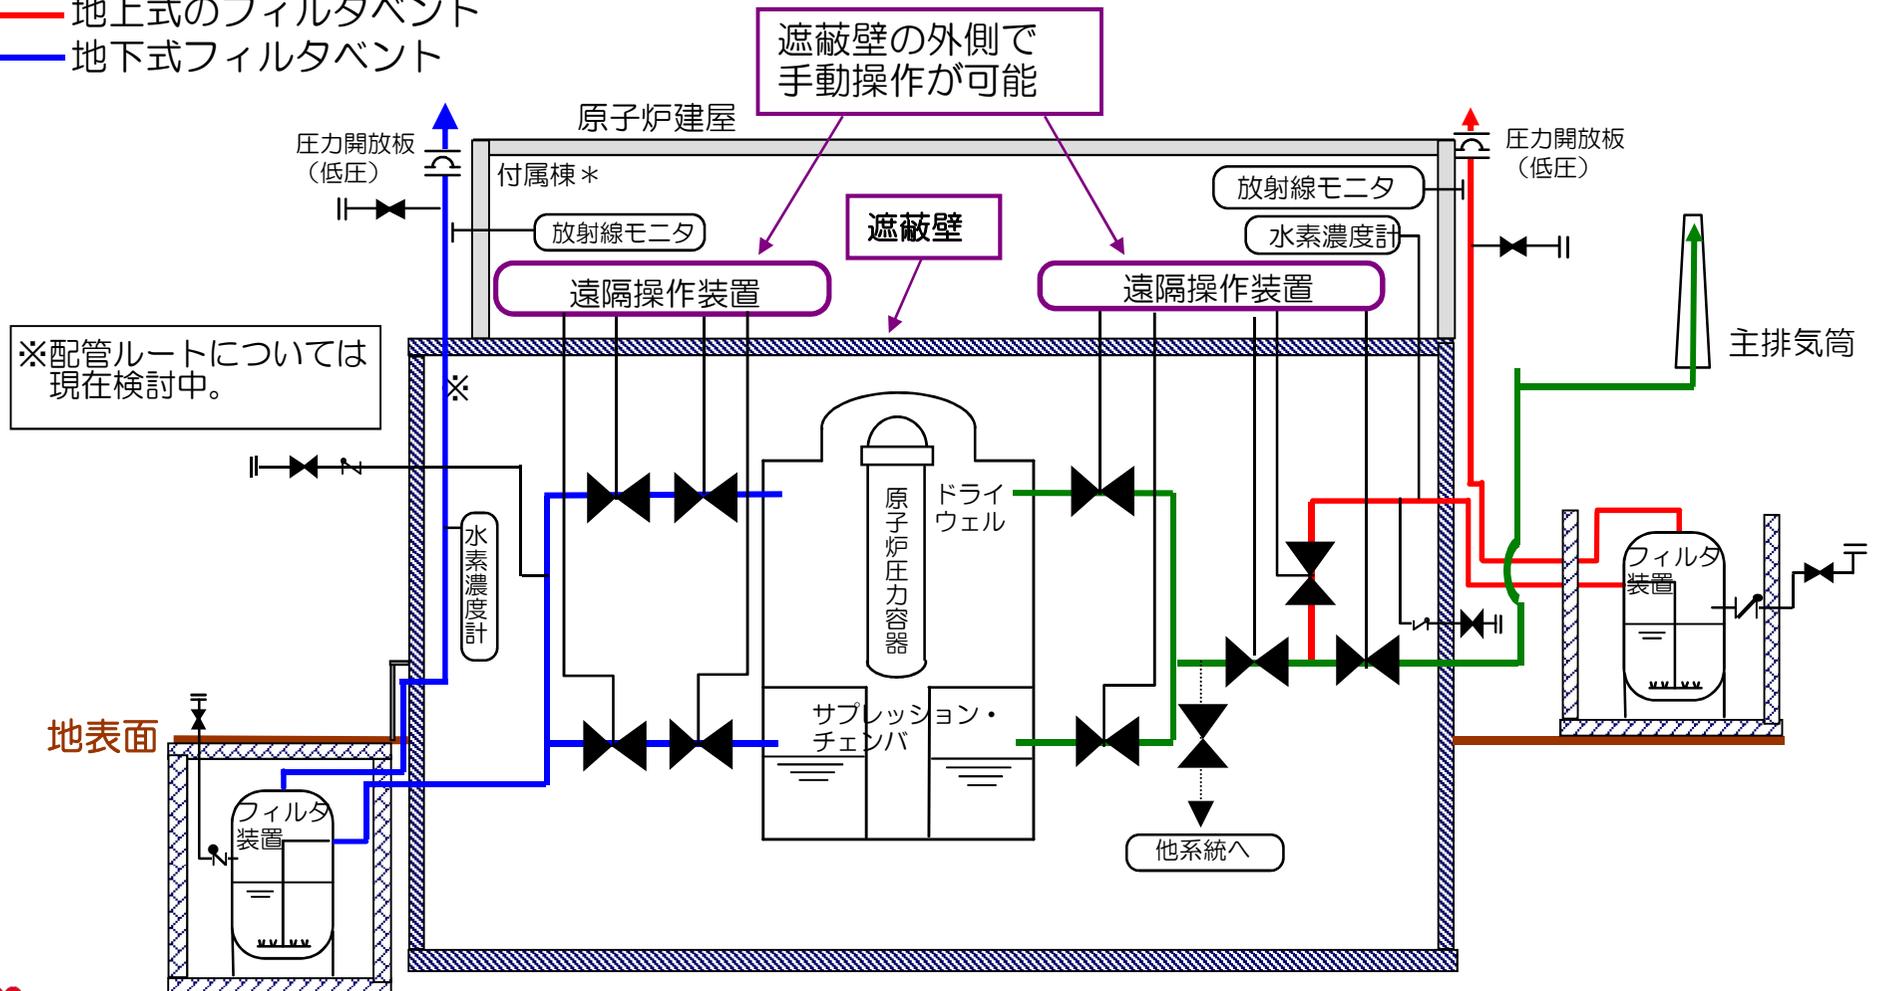
# 地上式及び地下式フィルタベント装置の概要について

- 建設当初より設置している耐圧強化ベント系（地下式は原子炉格納容器）から排気ラインを引き出し、フィルタで放射性物質を低減後、原子炉建屋屋上より排気します。
- 操作が必要な弁は、事故時にも遮蔽壁の外側から操作可能にします。
- 他プラント（地下式は他の系統・機器も含む）とは共用せず、確実にガスをフィルタに通します。

- 耐圧強化ベント
- 地上式のフィルタベント
- 地下式フィルタベント

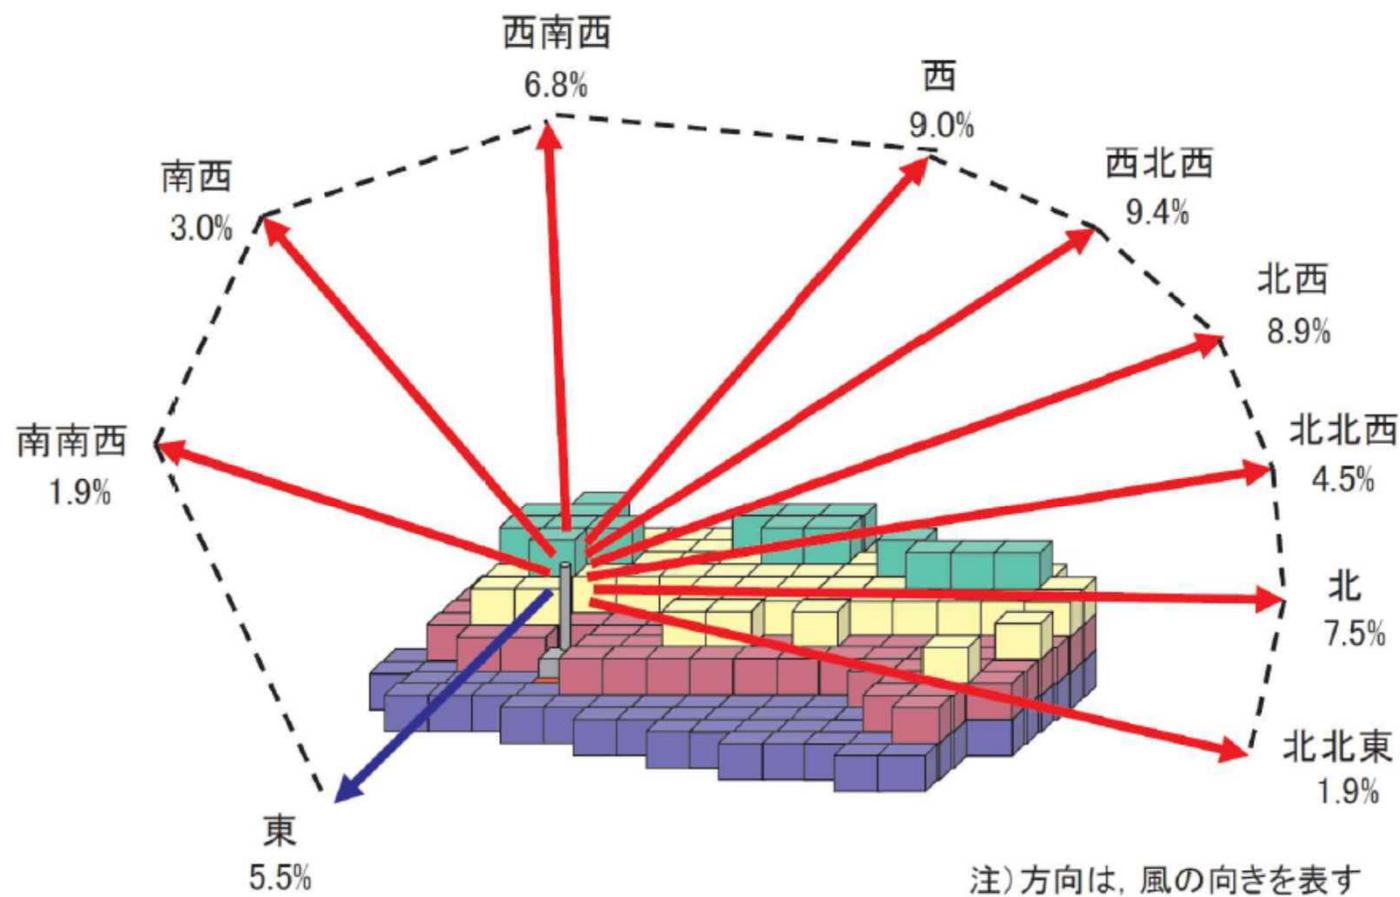
第 8-4 図 風向出現頻度 (地上高 10m)

# 風向の頻出率

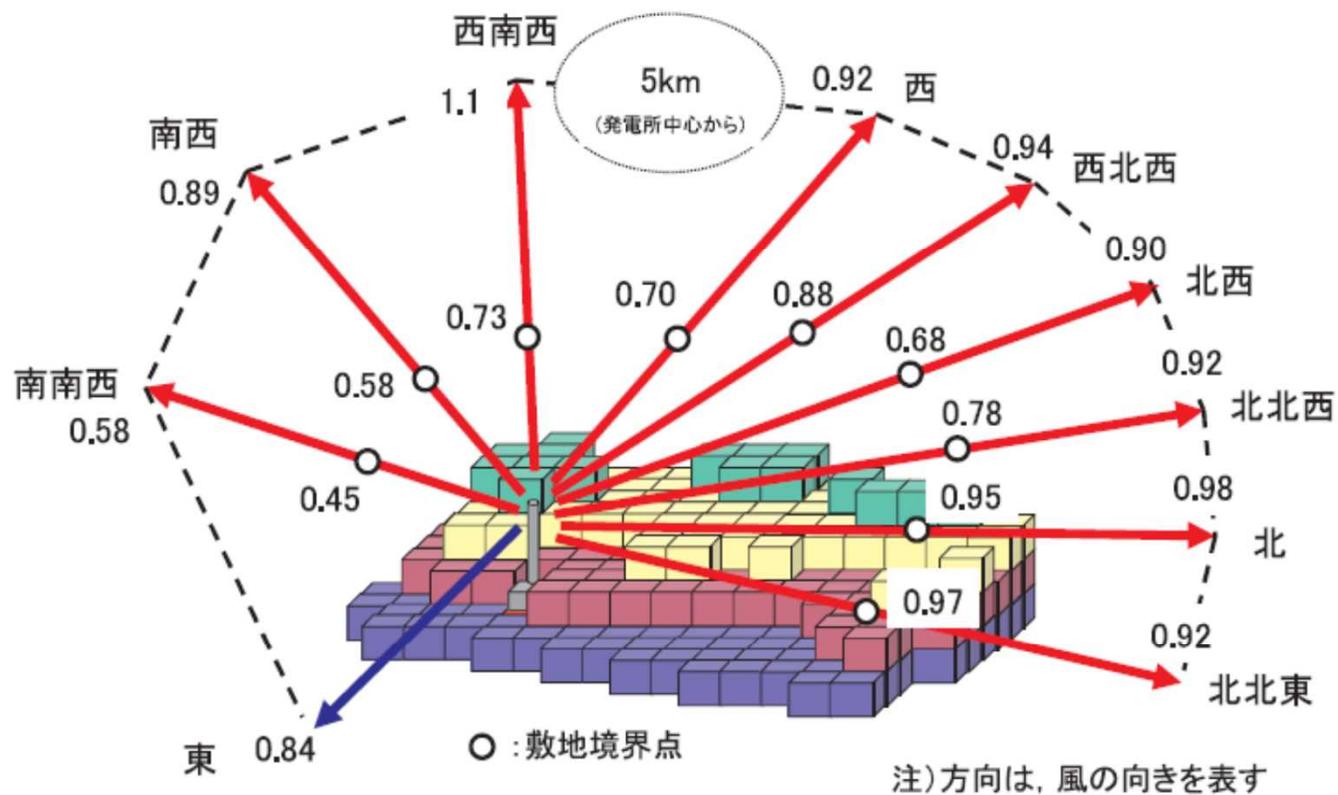
第 8-7 図 風向毎の相対値と柏崎刈羽原子力発電所周辺の地形形状イメージ

希ガス実効線量の影響(主排気筒/FV)

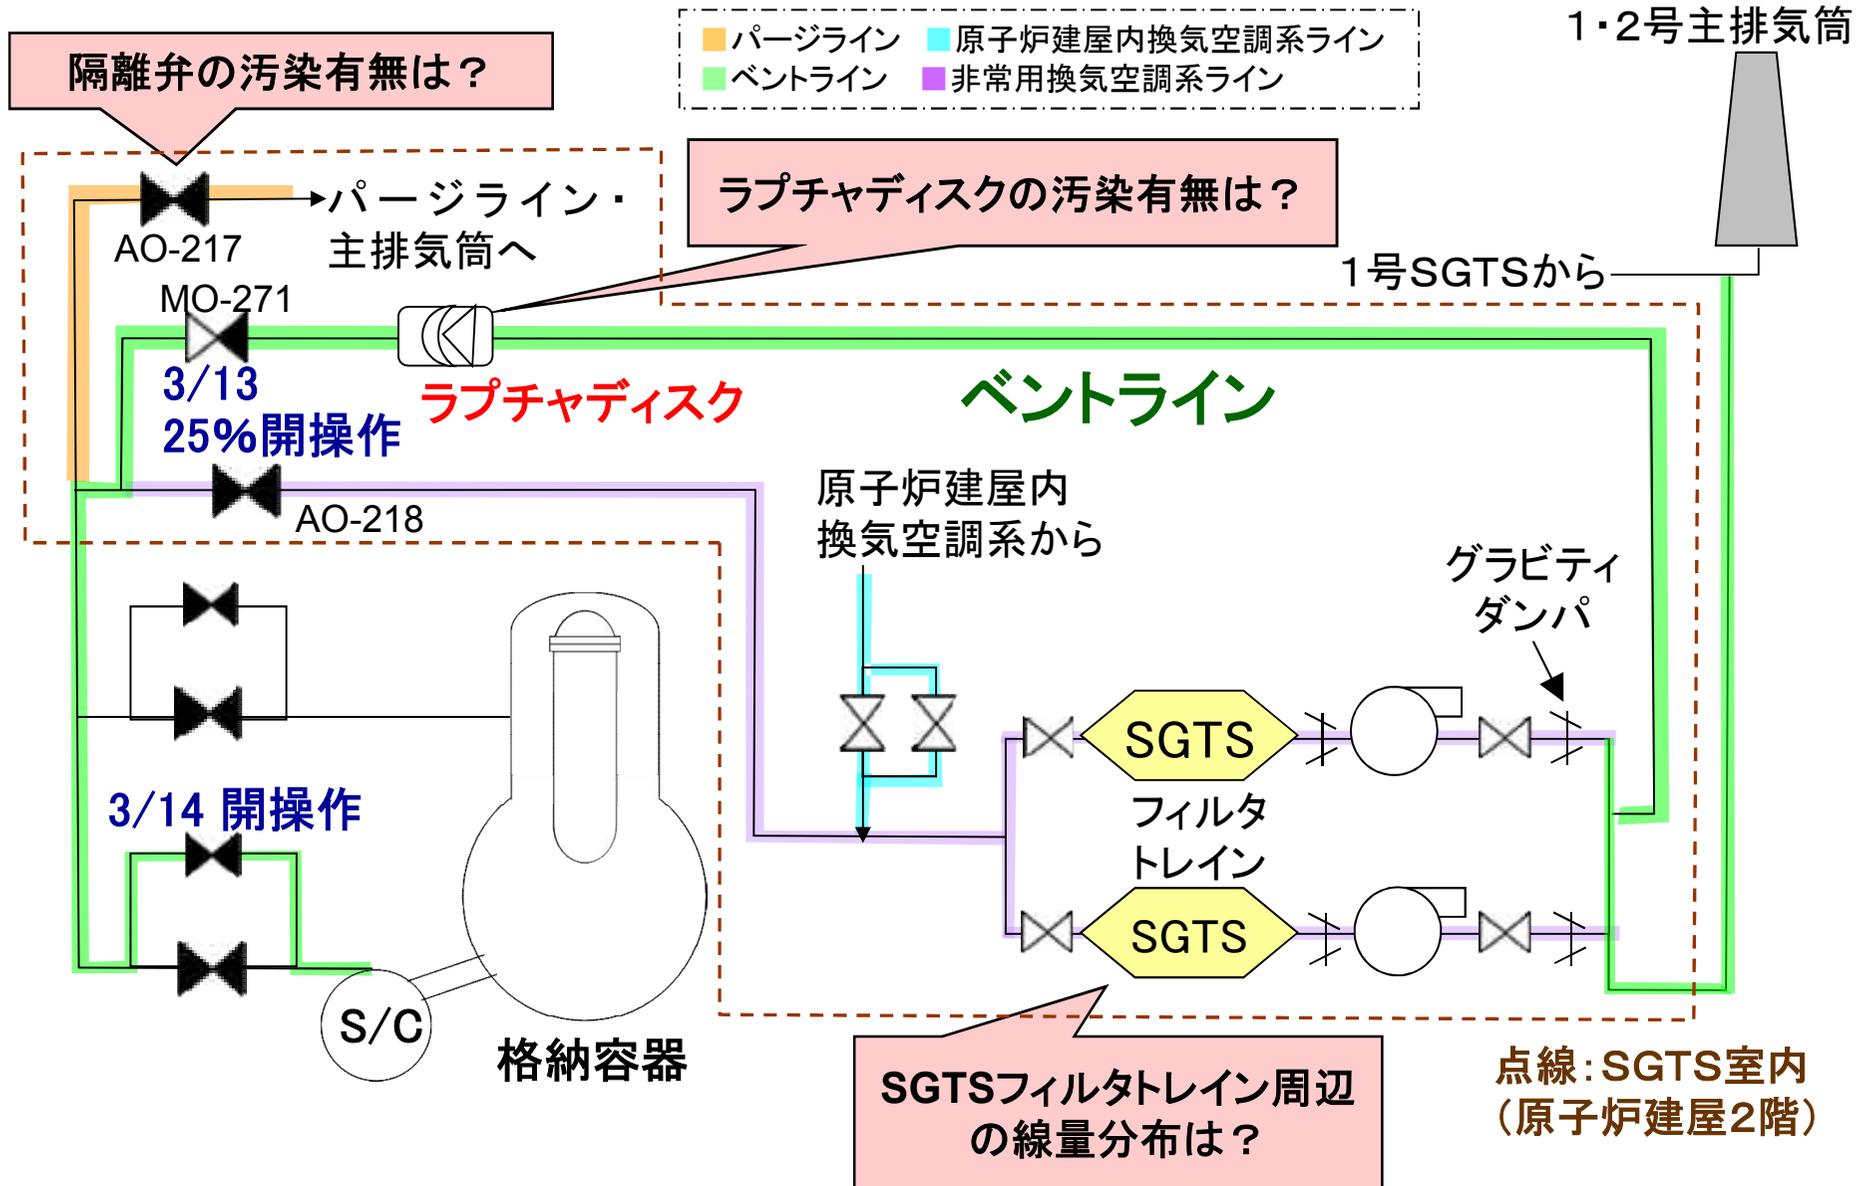
## (2) 2号機SGTS系統図と調査着目箇所

2号機格納容器ベントの成否、およびSGTSフィルタ汚染源解明の  
ため、ラプチャディスクの状況の確認、放射性物質放出経路を  
継続検討

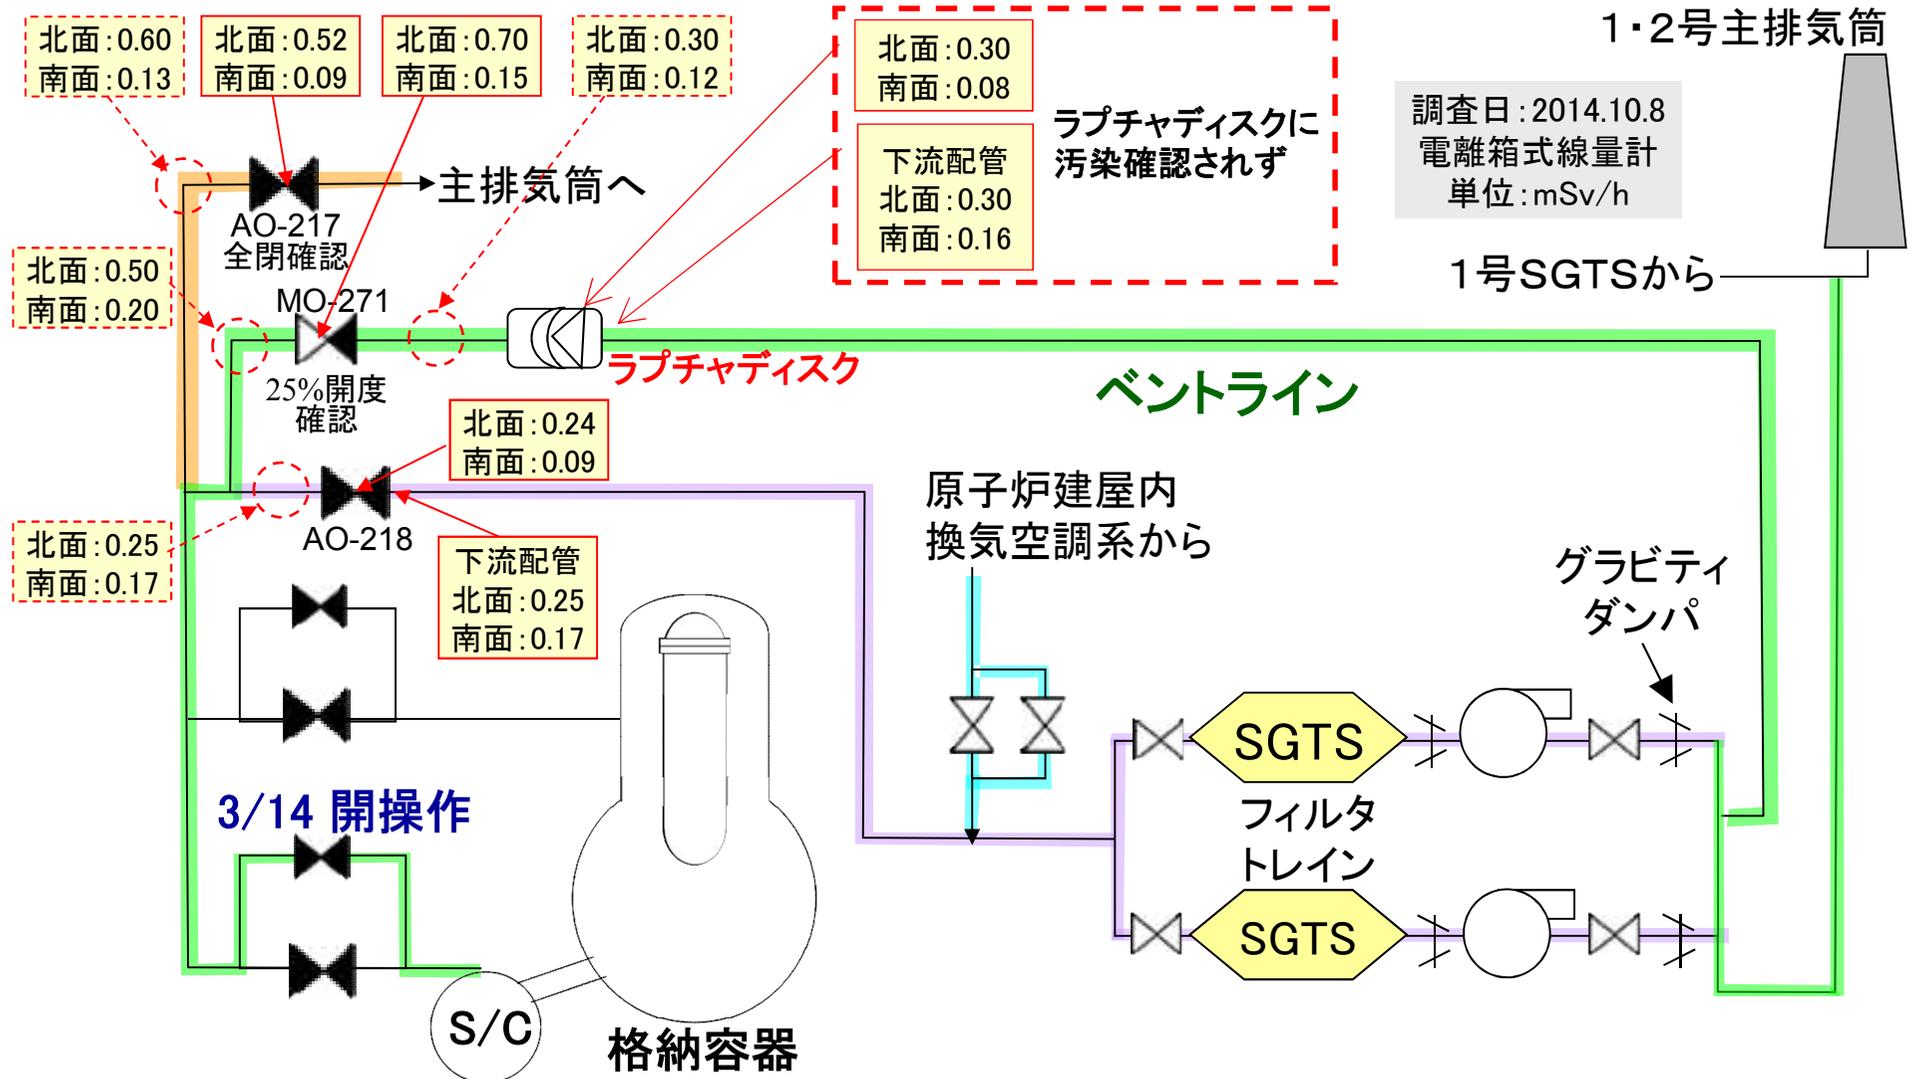
### (3) 線量調査結果～ラプチャディスク周辺～

★配管表面線量の「北面」とはSGTSフィルタ側から測定したものの。「南面」は配管が遮へいとなって、値が低くなる。これはSGTSからの線量が支配的で、配管の汚染は検知できないレベルであることを意味する。

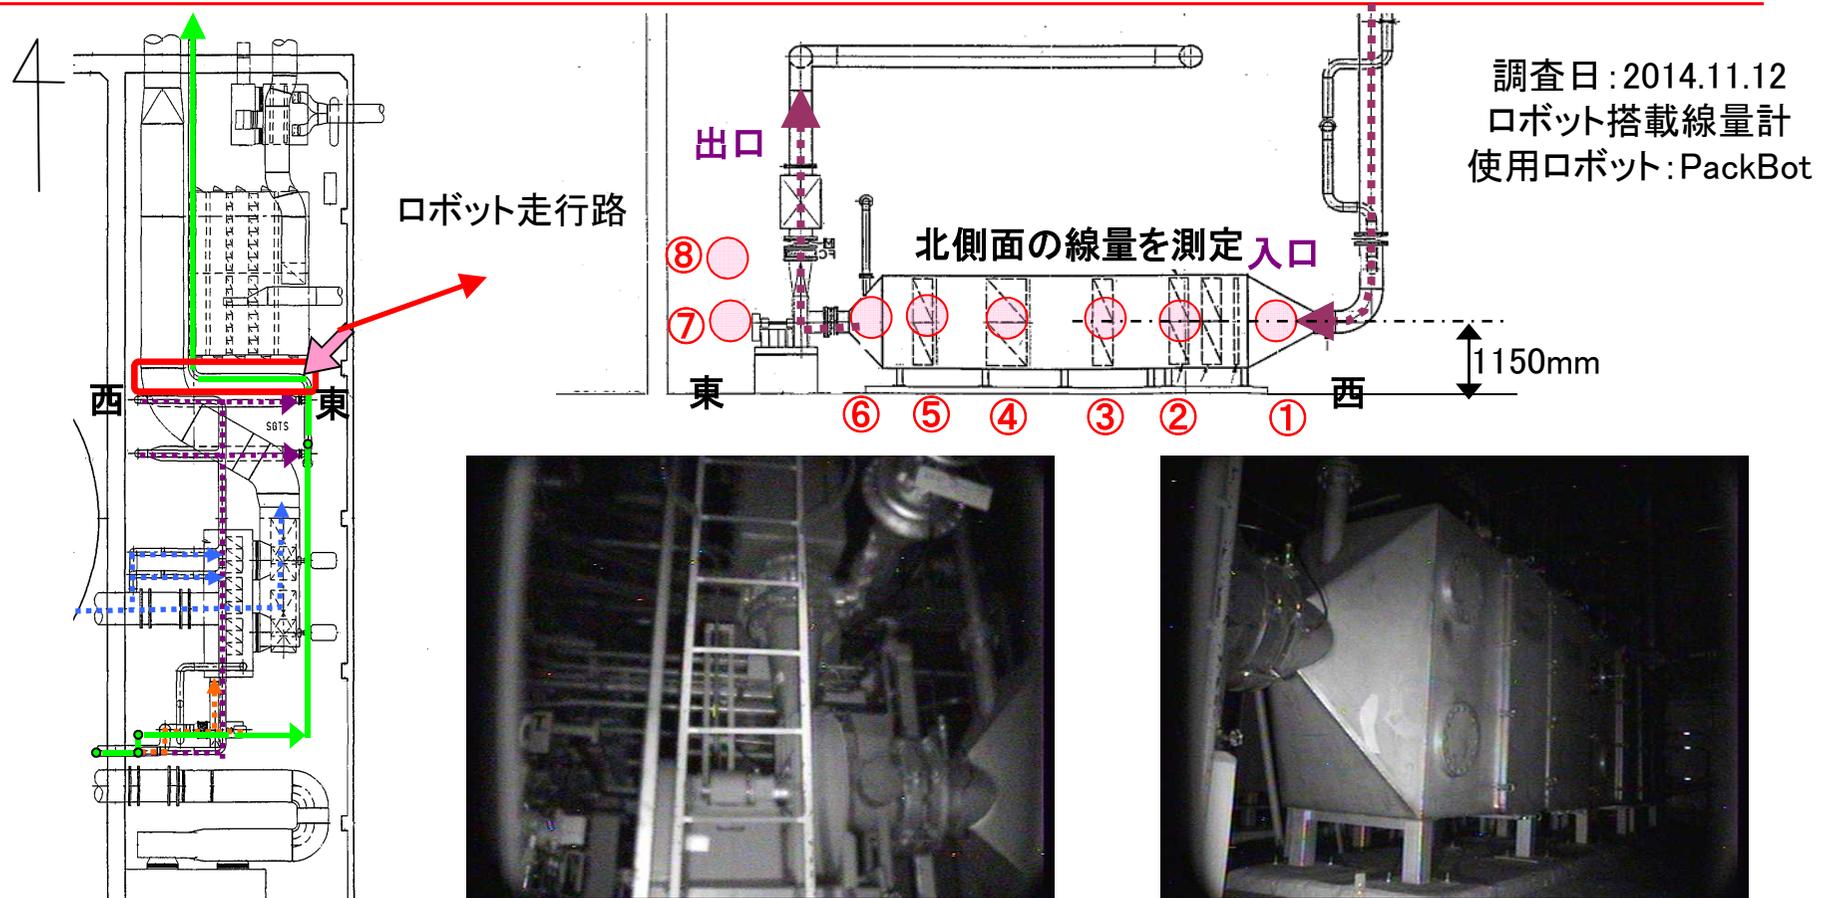
## (4) 線量調査結果～SGTSフィルタトレイン(A)～

測定場所	⑧-A	⑦-A	⑥-A	⑤-A	④-A	③-A	②-A	①-A
		出口配管	出口配管	出口部	HEPA フィルタ	チャコール フィルタ	HEPA フィルタ	プレ フィルタ
測定高さ	2170mm	1150mm	1150mm	1150mm	1150mm	1150mm	1150mm	1150mm
線量率	79mSv/h	85mSv/h	400mSv/h	1Sv/h*	460mSv/h	220mSv/h	140mSv/h	69mSv/h

\*) フィルタトレイン表面から約20cm離れた位置(フィルタ中心面より約65cm)で測定した線量値

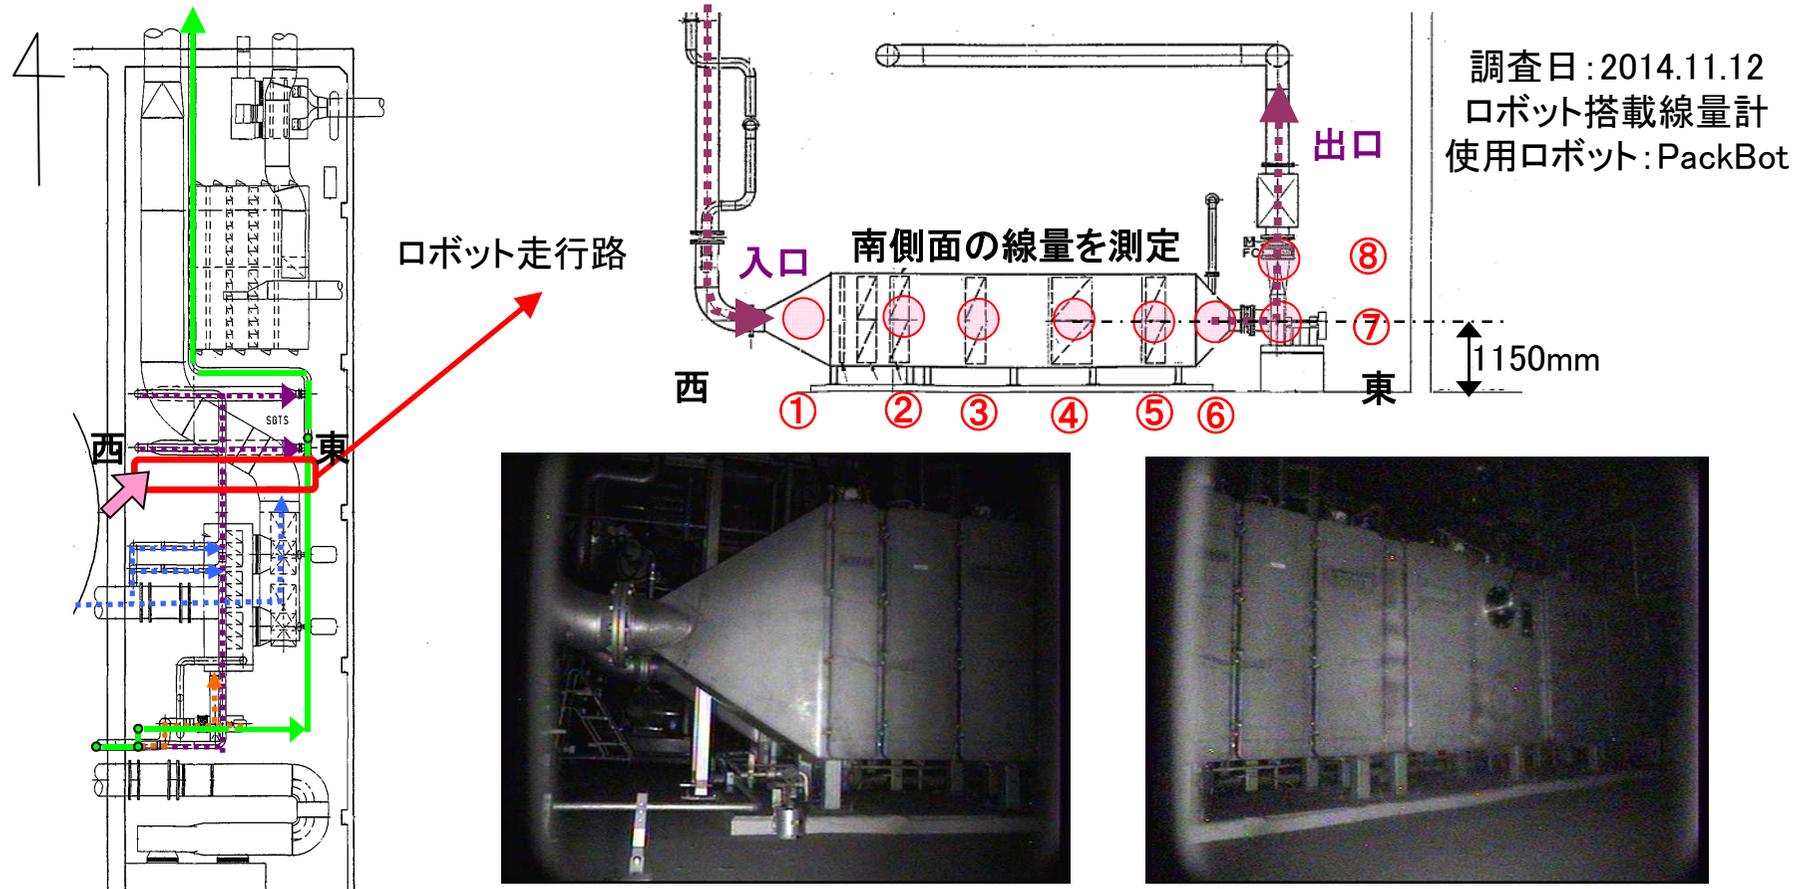
## (4) 線量調査結果～SGTSフィルタトレイン(B)～

測定場所	①-B	②-B	③-B	④-B	⑤-B	⑥-B	⑦-B	⑧-B
	入口部	プレフィルタ	HEPAフィルタ	チャコールフィルタ	HEPAフィルタ	出口部	出口配管	出口配管
測定高さ	1150mm	1150mm	1150mm	1150mm	1150mm	1150mm	1150mm	2170mm
線量率	15mSv/h	29mSv/h	44mSv/h	160mSv/h	850mSv/h *	500mSv/h	210mSv/h	120mSv/h

\*) フィルタトレイン表面から約20cm離れた位置(フィルタ中心面より約65cm)で測定した線量値
