第 145 回「柏崎刈羽原子力発電所の透明性を確保する地域の会」

## 第145回「地域の会」定例会資料〔前回以降の動き〕

# 柏崎刈羽原子力発電所における 安全対策の取り組み状況について

# 柏崎刈羽原子力発電所6、7号機の新規制基準への適合性審査の状況について

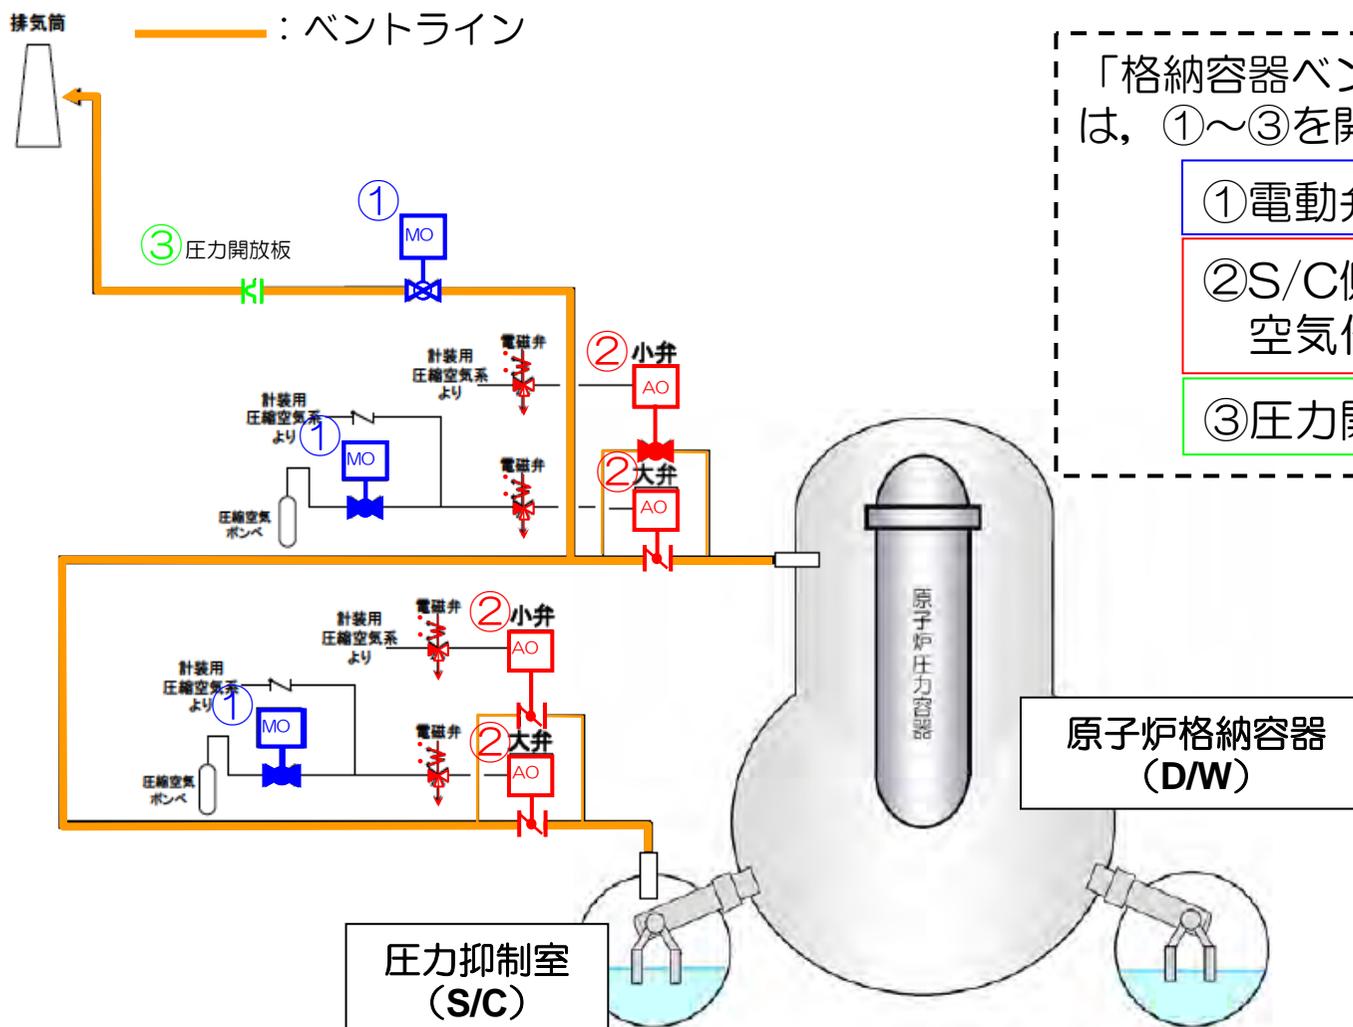
格納容器（ドライウェル（D/W）及び圧力抑制室（S/C））の圧力が異常に上昇して、格納容器が破損しさらに深刻な状況になることを防止するため、放射性物質を含む格納容器内の気体を一部外部に放出し、圧力を降下させる。

「格納容器ベント」を実施するためには、①～③を開ける必要がある。

① 電動弁（MO弁）

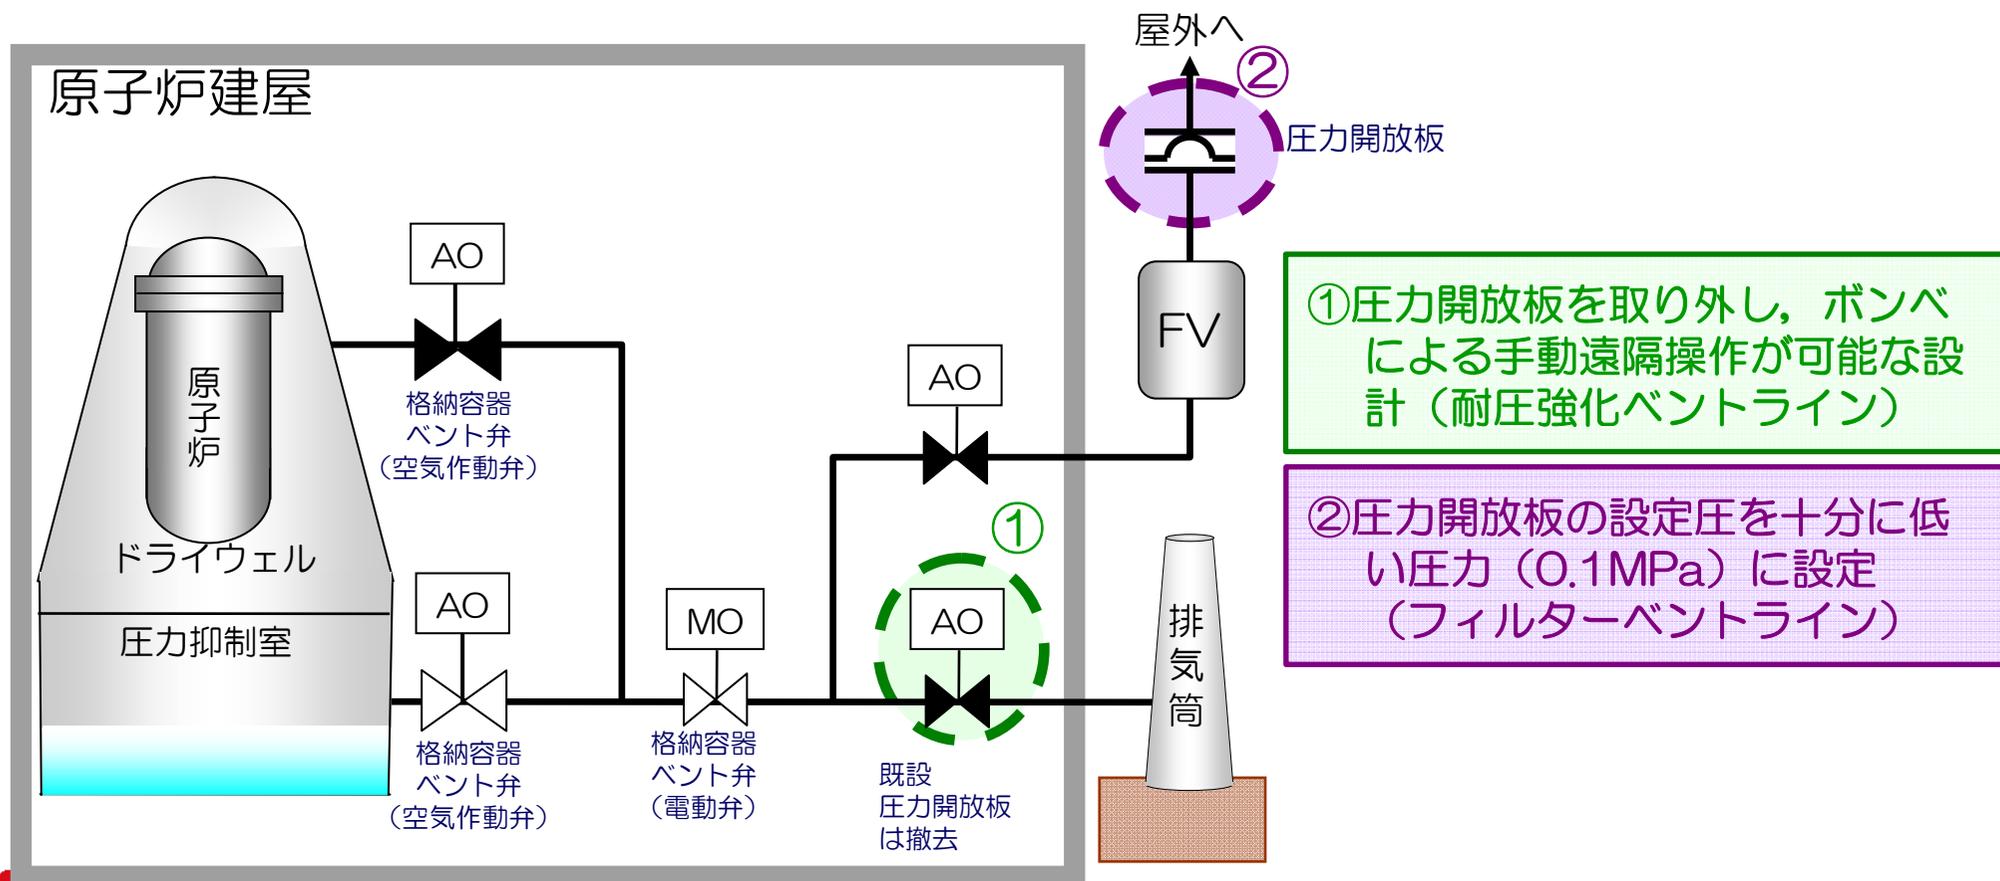
- ①耐圧強化ベントラインについては、圧力開放板を取り外し、AO弁に変更
- ②フィルターベントラインについては、圧力開放板の設定圧を十分に低い圧力（0.1MPa）に設定

①圧力開放板を取り外し、ポンベによる手動遠隔操作が可能な設計（耐圧強化ベントライン）

②圧力開放板の設定圧を十分に低い圧力（0.1MPa）に設定（フィルターベントライン）

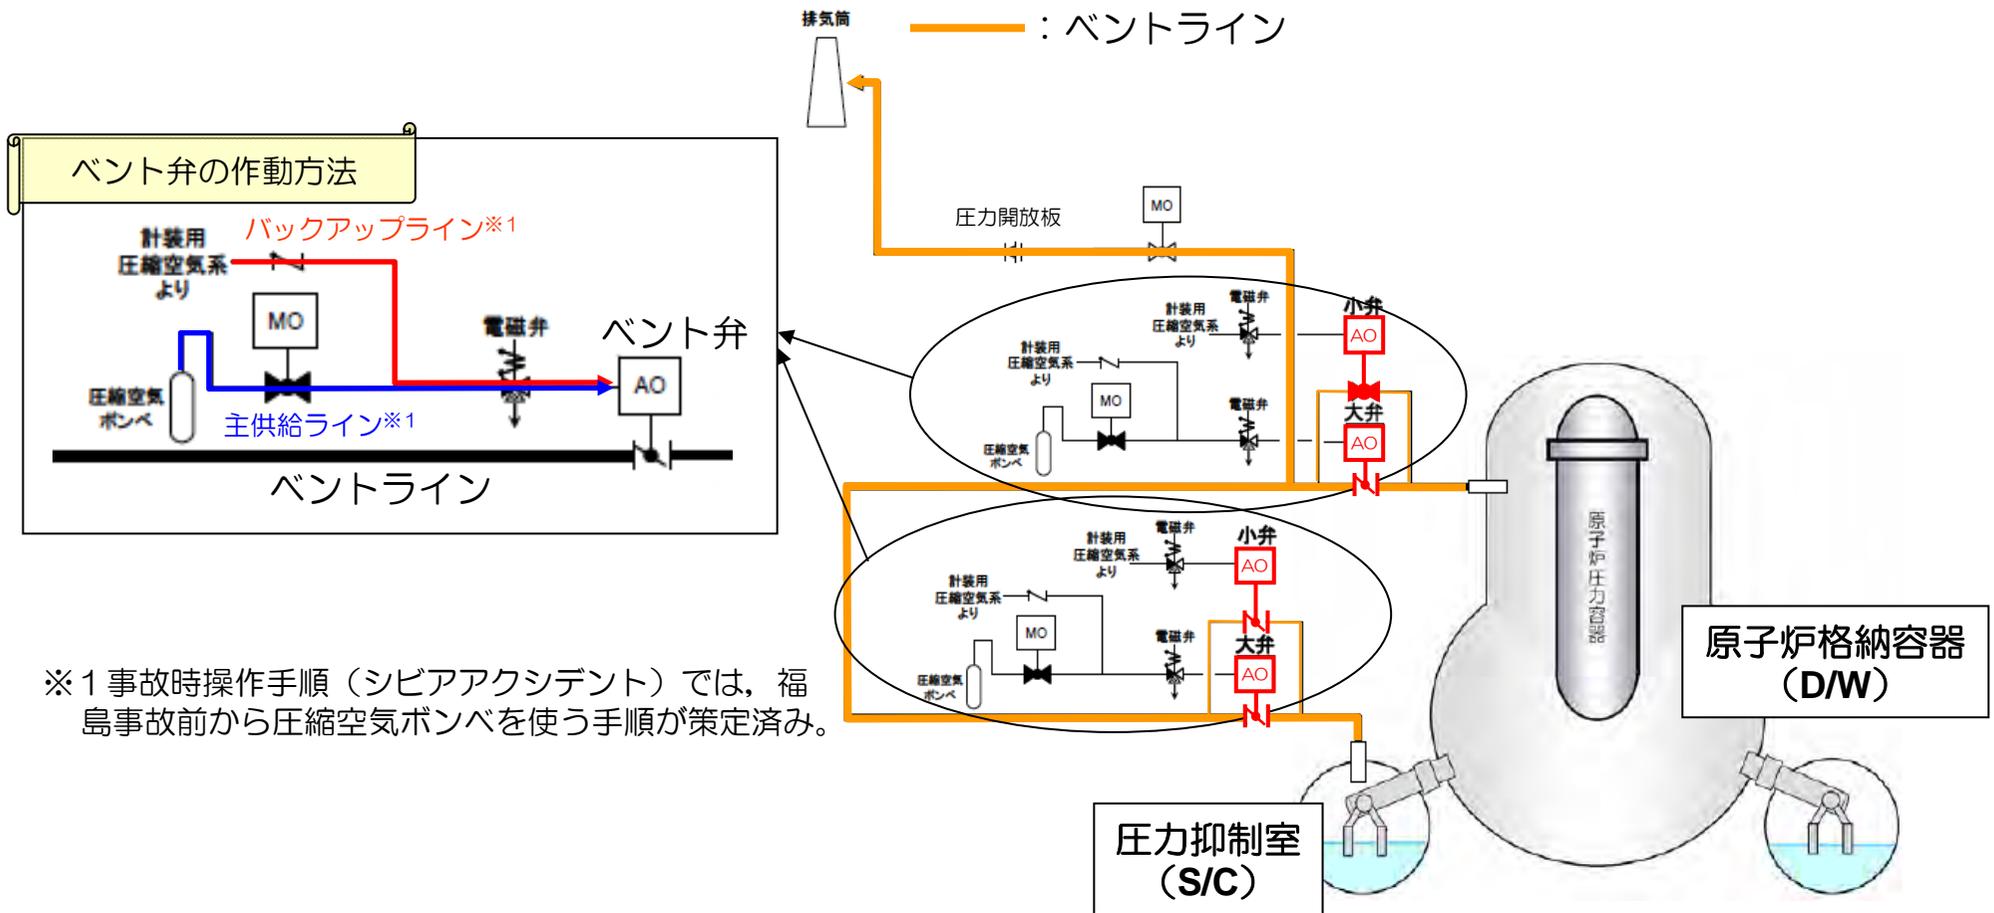
# 格納容器ベントとIA配管との関係について

- 空気供給配管（IA配管）は原子炉施設の中で幅広く使われており，格納容器ベント弁にも作動空気を供給している。
- シビアアクシデント時の格納容器ベント弁（AO弁）は圧縮空気ポンペを主供給ライン※1としており，IA系による供給には期待していない。

※1 事故時操作手順（シビアアクシデント）では，福島事故前から圧縮空気ポンペを使う手順が策定済み。

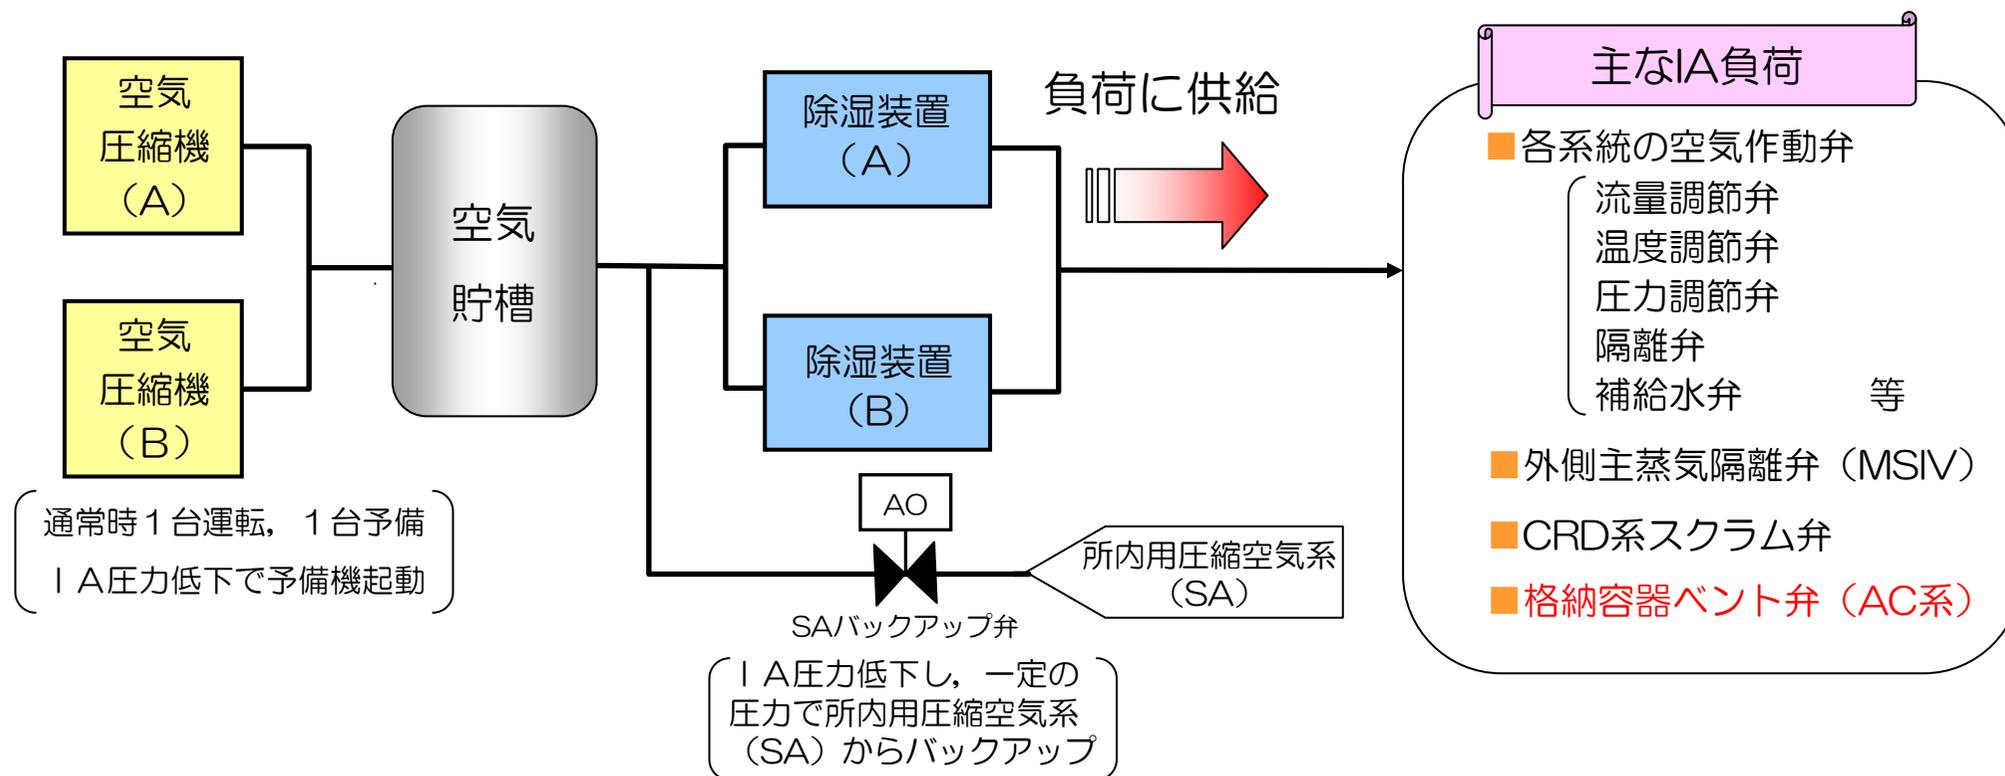
# 計装用圧縮空気系 (IA) の概要

計装用圧縮空気系 (IA) は、各建屋内の空気作動 (AO) 弁等の制御に圧縮空気を供給する。

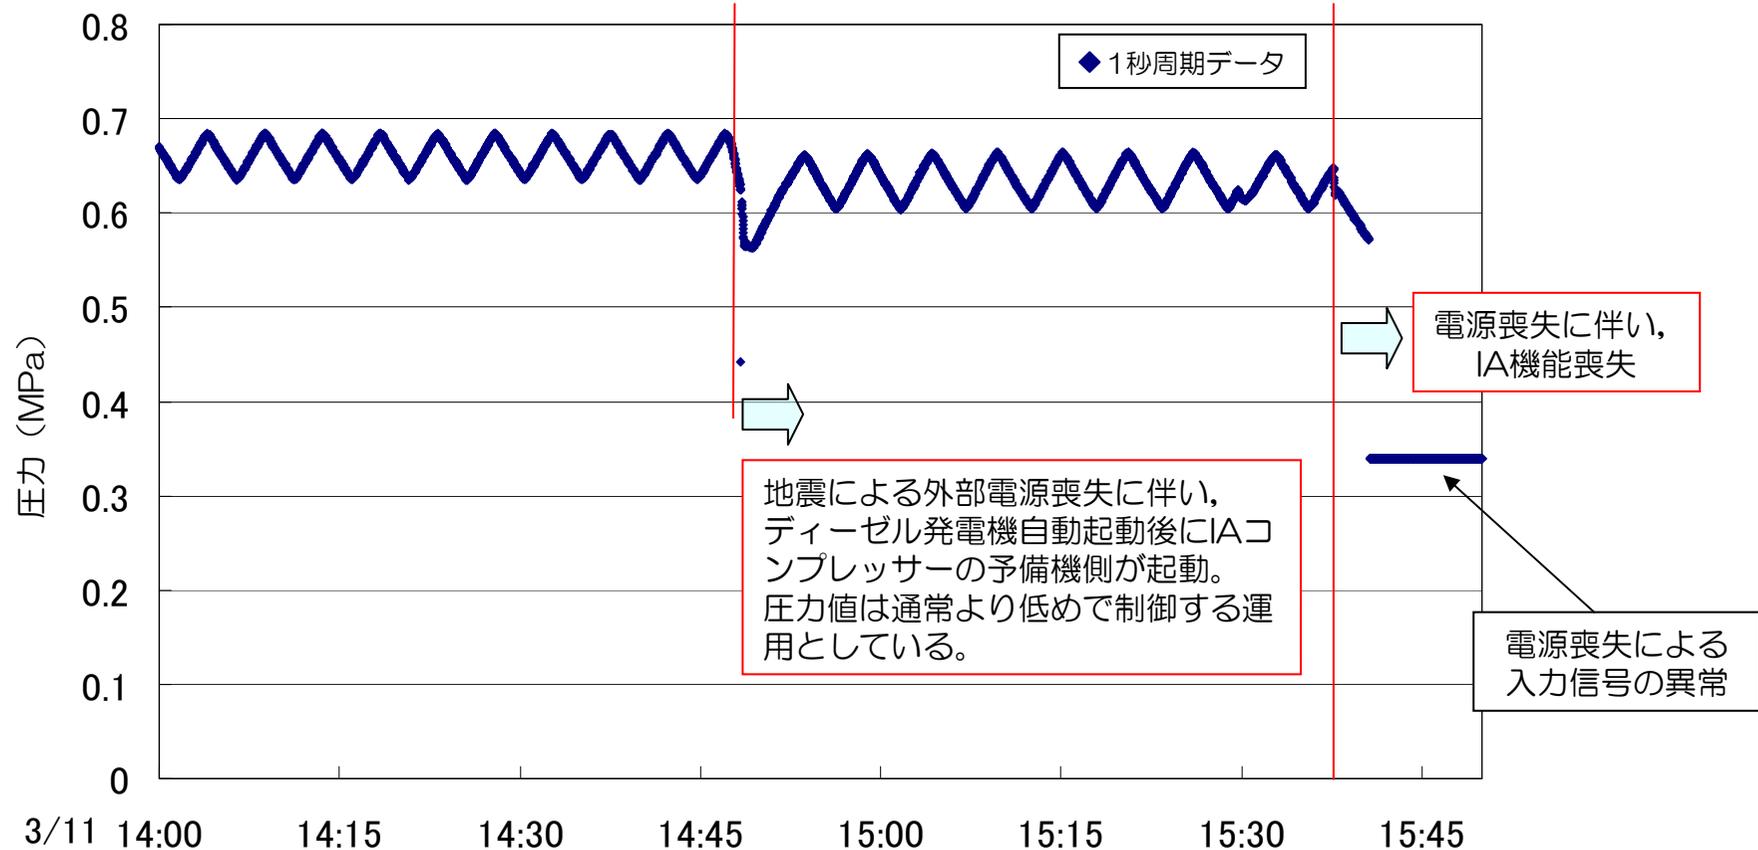
# 福島第一2号機のIA圧力について (プラントデータ：プロセス計算機より)

※IAは常に消費されるため、圧力が低下するたびに空気圧縮機で加圧される。

地震後の外部電源喪失に伴い一時的にコンプレッサが停止した影響が確認できる。その後D/Gの起動に伴い自動起動し、電源喪失までの間、機能維持している。地震前後において大きな差異は見受けられない。
