第 148 回「柏崎刈羽原子力発電所の透明性を確保する地域の会」

2015年10月7日
東京電力株式会社
柏崎刈羽原子力発電所

第148回「地域の会」定例会資料〔前回以降の動き〕

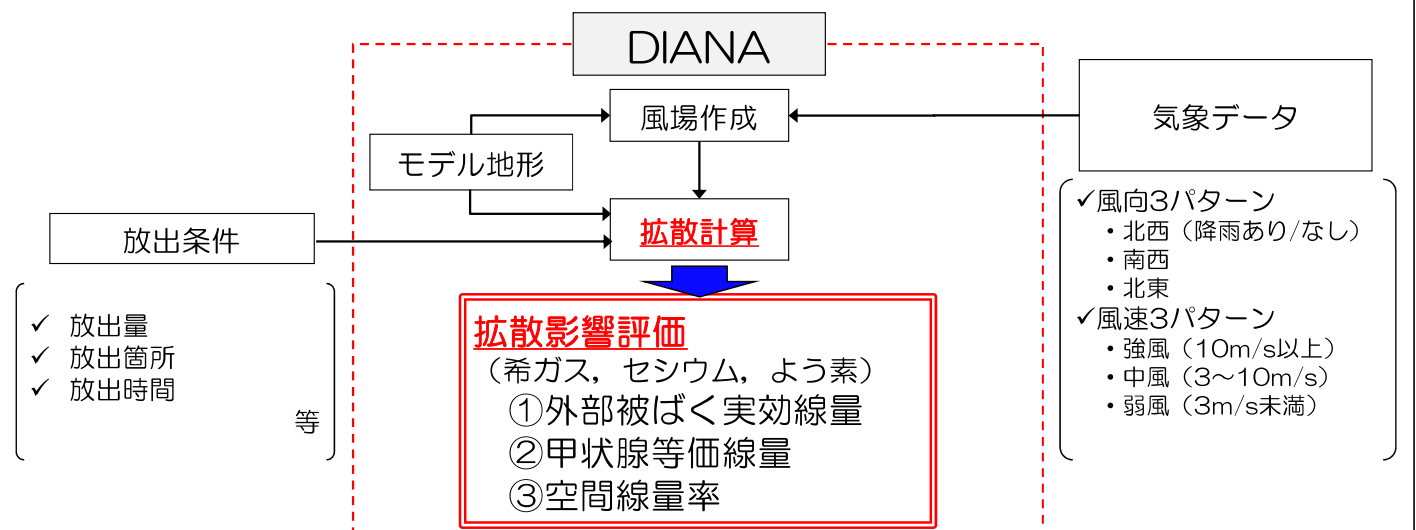
DIANAとは

- DIANAは与えられた入力情報を基に、放射性物質の拡散計算を行うシステム
- その計算により各種演算を行い、時系列的な地点毎の線量（率）等を出力

DIANA (Dose Information Analysis at Nuclear Accident) : 原子力発電所周辺線量予測評価システム
