第 154 回「柏崎刈羽原子力発電所の透明性を確保する地域の会」

2016年4月13日
東京電力ホールディングス株式会社
柏崎刈羽原子力発電所

第154回「地域の会」定例会資料〔前回定例会以降の動き〕

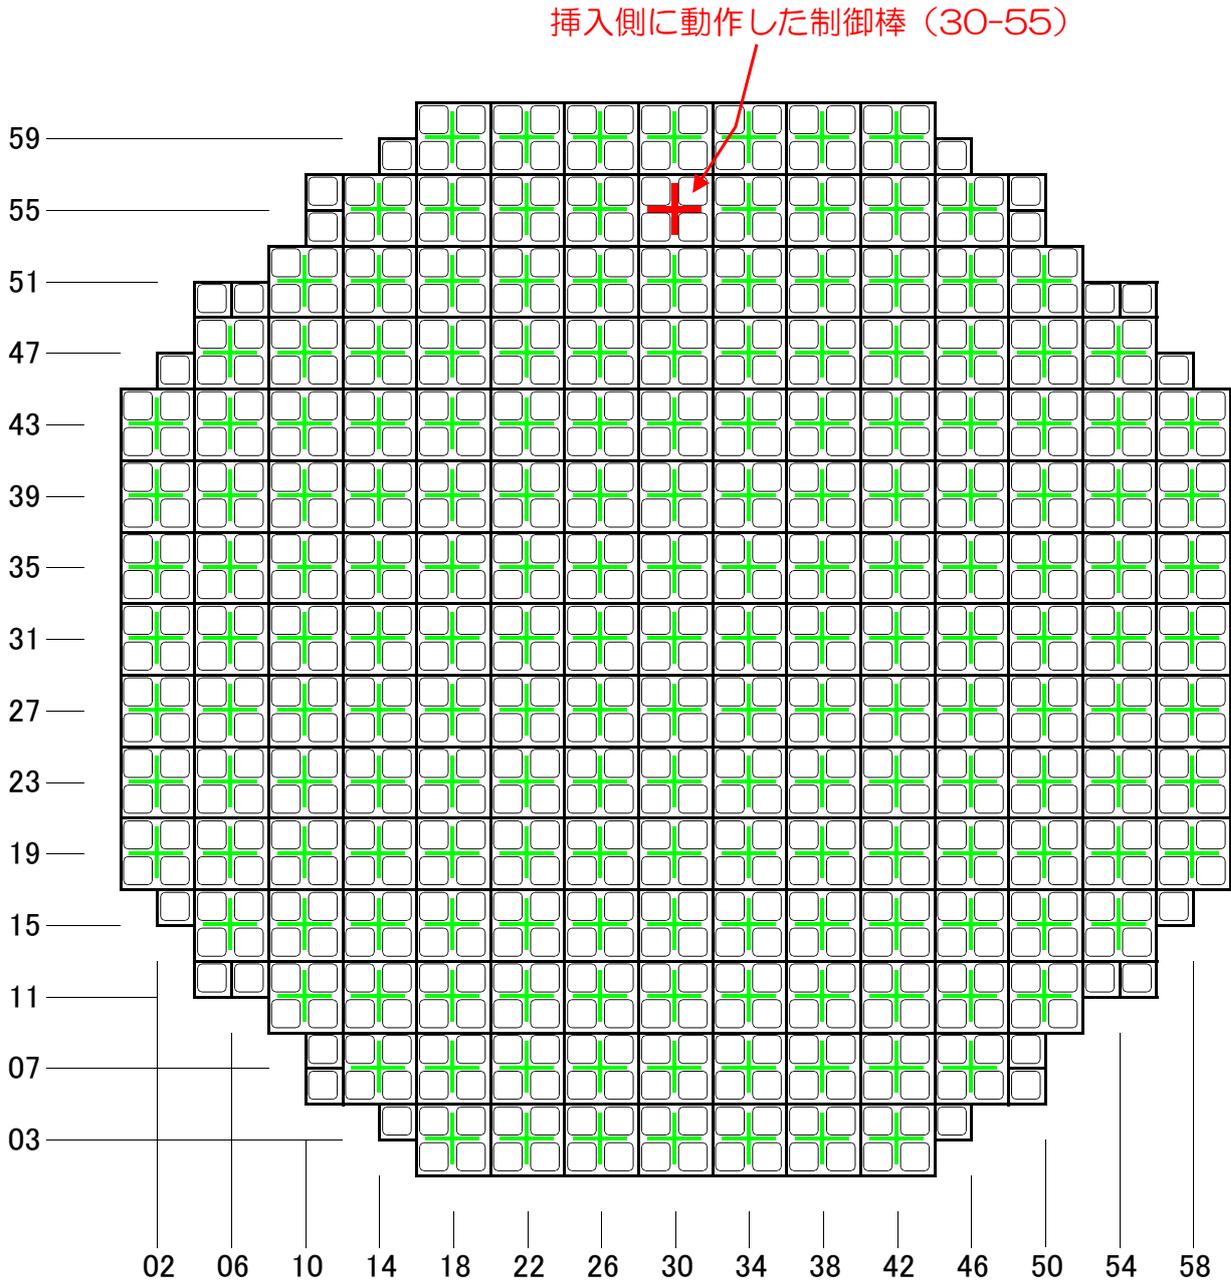
柏崎刈羽原子力発電所5号機 燃料・制御棒配置図

- : 現在、装荷されている燃料集合体
- +
- +

場所	5号機	
件名	定期検査中における制御棒の動作（過挿入）について	
不適合の概要	<p>(発生状況)</p> <p>2016年3月8日午後2時8分頃、定期検査中の5号機において、制御棒駆動水圧系水圧制御ユニット*¹の弁を操作していたところ、制御棒を操作していないにも関わらず、制御棒ドリフト警報*²が発生しました。</p> <p>制御棒の状態を確認した結果、制御棒（30-55）1本が全挿入位置から更に挿入側に一時的に動作（過挿入）していたものと判断しました。</p> <p>本件は実用炉規則第134条に基づく報告事象に該当するものと判断し、当該規則に基づき報告することとしました。</p> <p>なお、5号機は、原子炉内に燃料が装荷されており、制御棒が全挿入状態にありました。制御棒は一時的に挿入方向に動作し、その後、通常的全挿入位置を維持していることから、原子炉の安全上の問題はありません。</p> <p>(安全性、外部への影響)</p> <p>本事象による外部への放射能の影響はありません。</p> <p>*1 制御棒駆動水圧系水圧制御ユニット 制御棒を炉心内に挿入したり引き抜きしたりするため、制御棒駆動機構に駆動水等を送る装置。</p> <p>*2 制御棒ドリフト警報 制御棒が所定の位置にない状態となったことを示す警報。</p>	
安全上の重要度／損傷の程度	<p><安全上の重要度></p> <p>安全上重要な機器等 / その他設備</p>	<p><損傷の程度></p> <p>■ 法令報告要</p> <p><input type="checkbox"/> 法令報告不要</p> <p><input type="checkbox"/> 調査・検討中</p>
対応状況	<p>今後、原因について詳細に調査いたします。</p>

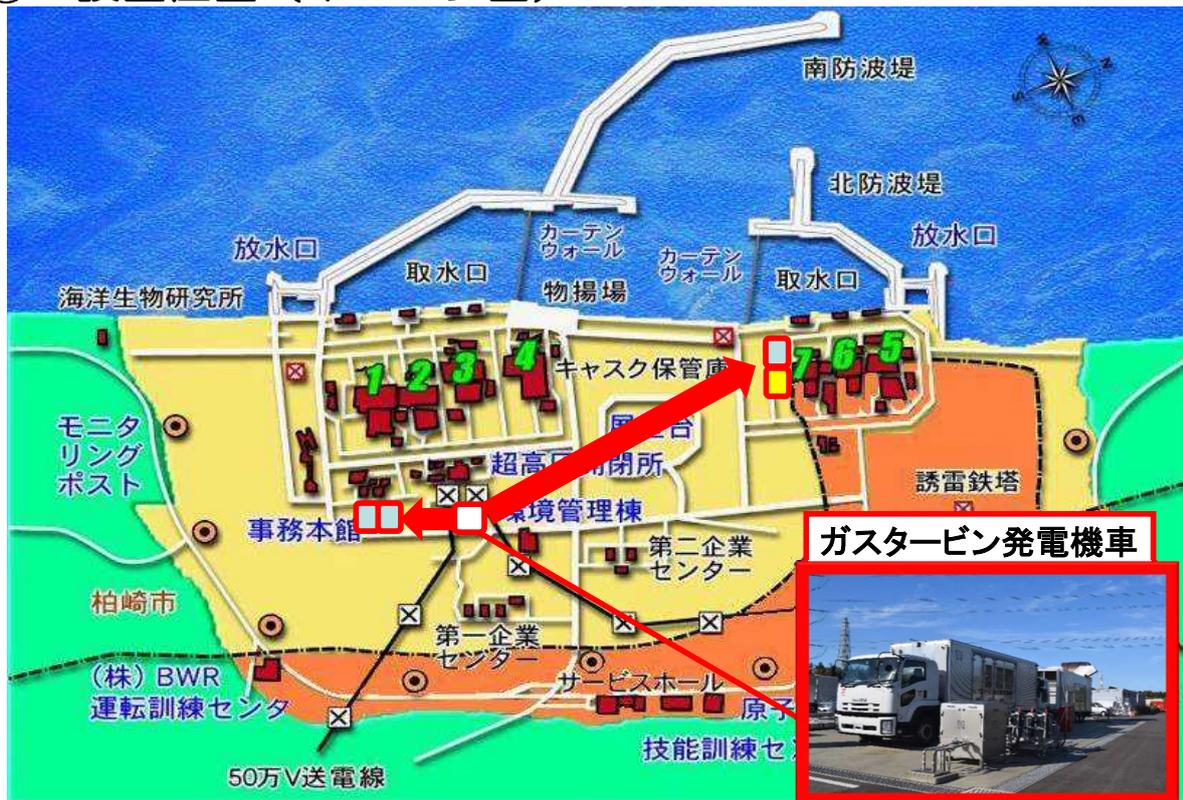
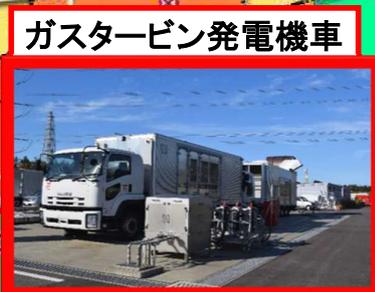
ガスタービン発電機車の設置位置

○ 設置位置 (イメージ図)

□: 既設GTG

■: 新規GTG

- ・現在、1～4号機側高台（海拔約35m）にガスタービン発電機（以下、GTGという）を3台設置している。
- ・周辺に送電鉄塔があり、送電線の万一のトラブルの影響を考慮し、海拔約21mの高台にGTG2台を移設する工事を進めている。
- ・また、1～4号機側のGTG設置エリアからプラントまでの給電ケーブルが敷設されている地下構造に関して、これまでの原子力規制庁との議論を踏まえ、この度、GTGを分散させることでさらなる安全性の向上を図ることができると判断し、プラント周辺にGTG2台を追加設置することとした。

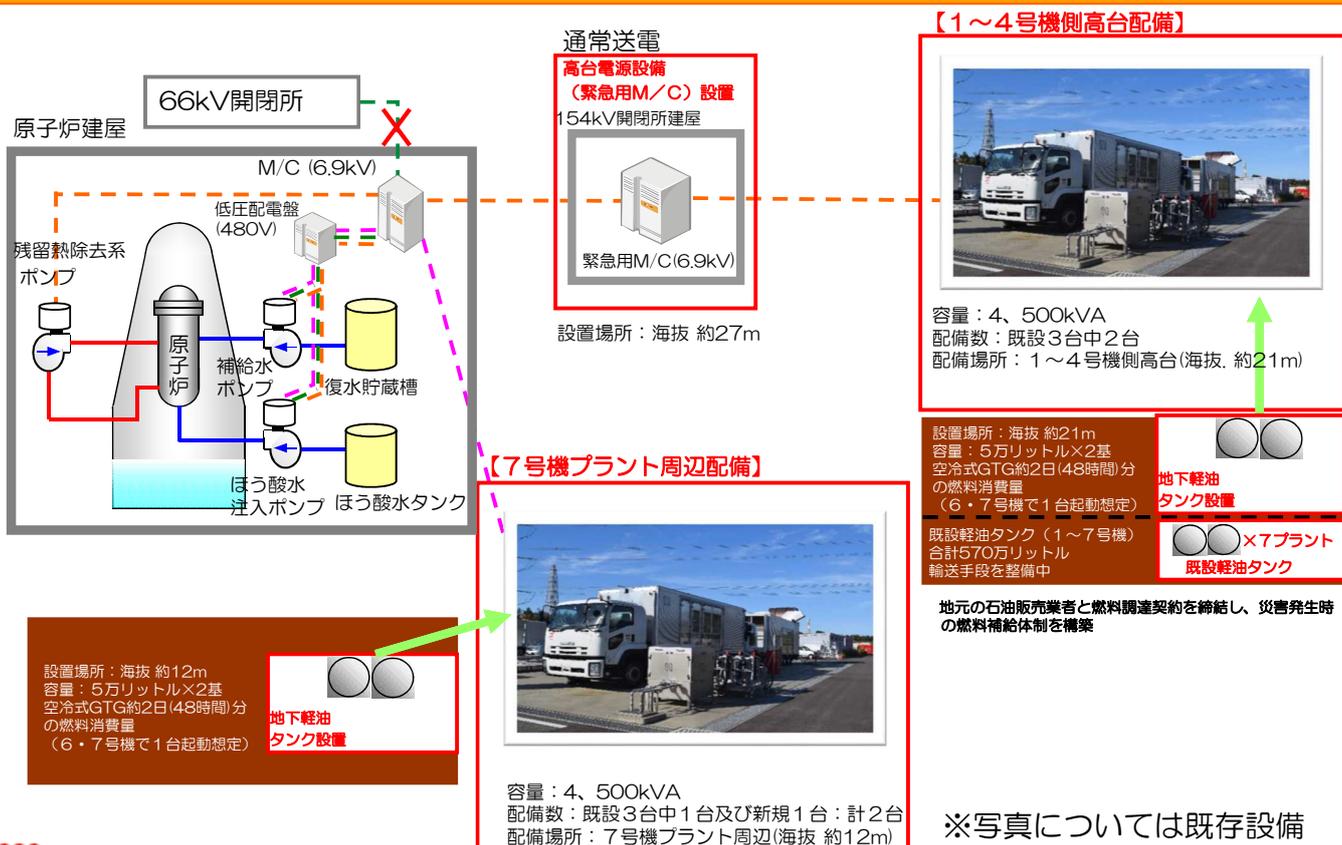
ガスタービン発電機車の概略図

- 燃料地下タンクから発電機車に収納しているタービンに燃料（軽油）を供給し、タービンと軸直結の発電機車を駆動することにより、プラントの重要機器に電源を供給する。
- 制御車について
発電機車出力を制御するための制御装置、直流電源装置等を備えている。
- 発電機車について
ガスタービンおよび発電機車本体を備えている。

容量	4500kVA	
燃料	軽油	
制御車	幅	約2.5m
	長さ	約10m
	高さ	約3.5m
発電機車	幅	約2.5m
	長さ	約12m
	高さ	約3.7m

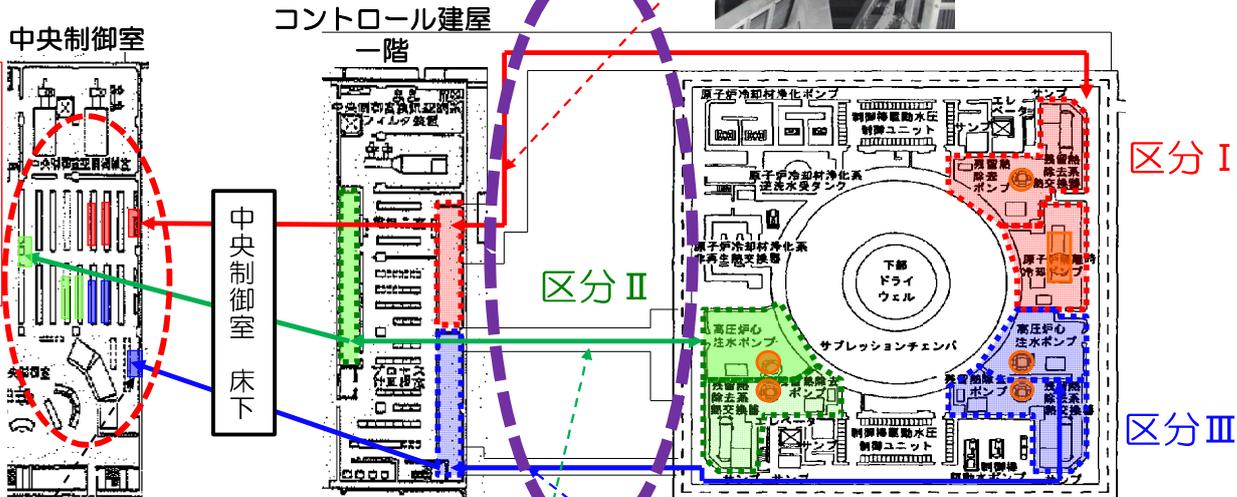
現場～中央制御室は、必要な分離等をとるため、別々のケーブルトレイに敷設するなどの設計を行う方針。

中央制御室床下に集まった各区分のケーブルは分離板等で、分離し独立性を保つ方針。

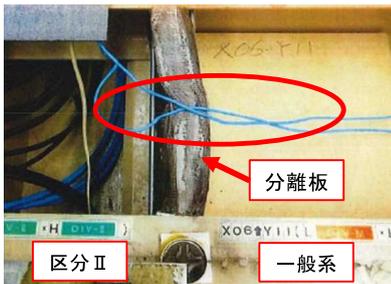
6号機 垂直分離板を壊さず通過している

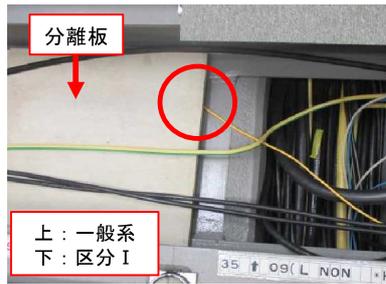
6号機 水平分離板の隙間を貫通

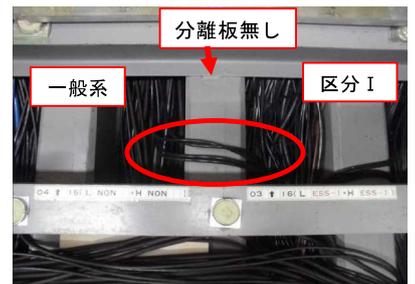
3号機 分離板が設置されていないため通過している

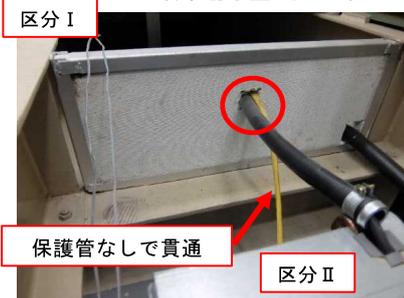
4号機 分離バリアを貫通 (保護管なし)

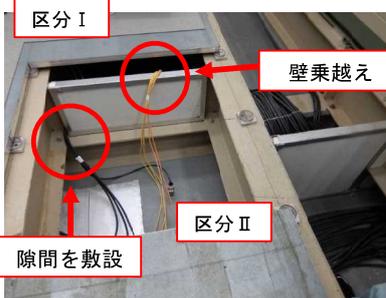
4号機 壁乗越え (バリアの隙間を敷設)

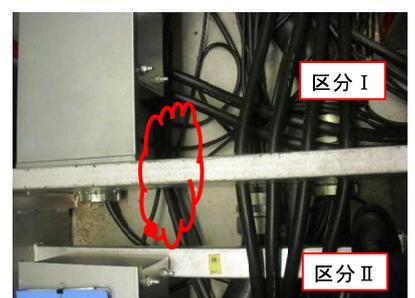
5号機 分離バリア貫通 (保護管なし)

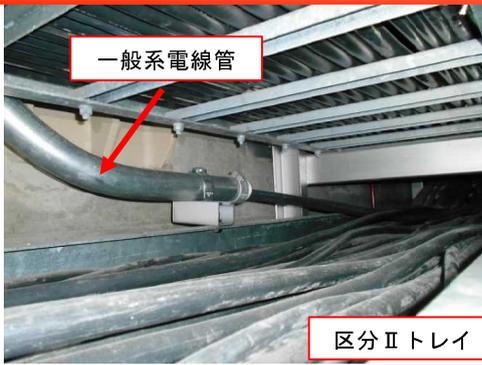
現場におけるケーブル敷設の不適合箇所（例）

3号機 ケーブル敷設の不適合パターン例
(現場ケーブルトレイ)

原因	対策
調達段階	仕様書での具体的要求の不足	工事共通仕様書に要求事項を記載
施工段階	区分表示が不足	区分および分離板の明確化
	施工後の現場確認不足	ケーブル敷設の立ち会い確認
	プラントメーカーにおける現場施工部門から設計部門への確認不足	プラントメーカーの確実な施工と当社の確認
業務	既設設備への影響のチェック不足	安全設計への影響をチェックする仕組みの構築
中央制御室 床下の 施工管理	区分分離を示す図書の欠落	ケーブルルート図に従った確実な施工と設備図書の改訂
教育	区分分離の仕組みや方法の教育不足	安全系の系統分離に関する教育

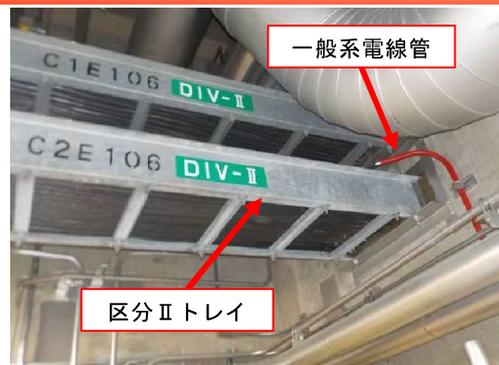
7号機 ケーブル敷設の不適合パターン例
(現場ケーブルトレイ)

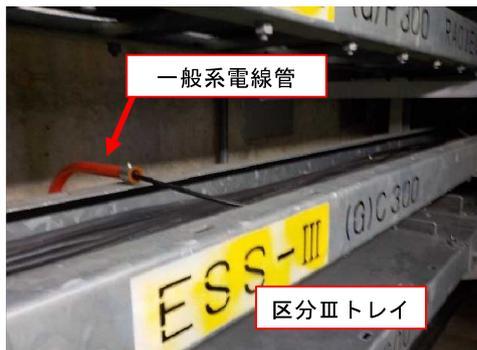
2号機 ケーブル敷設の不適合パターン例
(現場ケーブルトレイ)

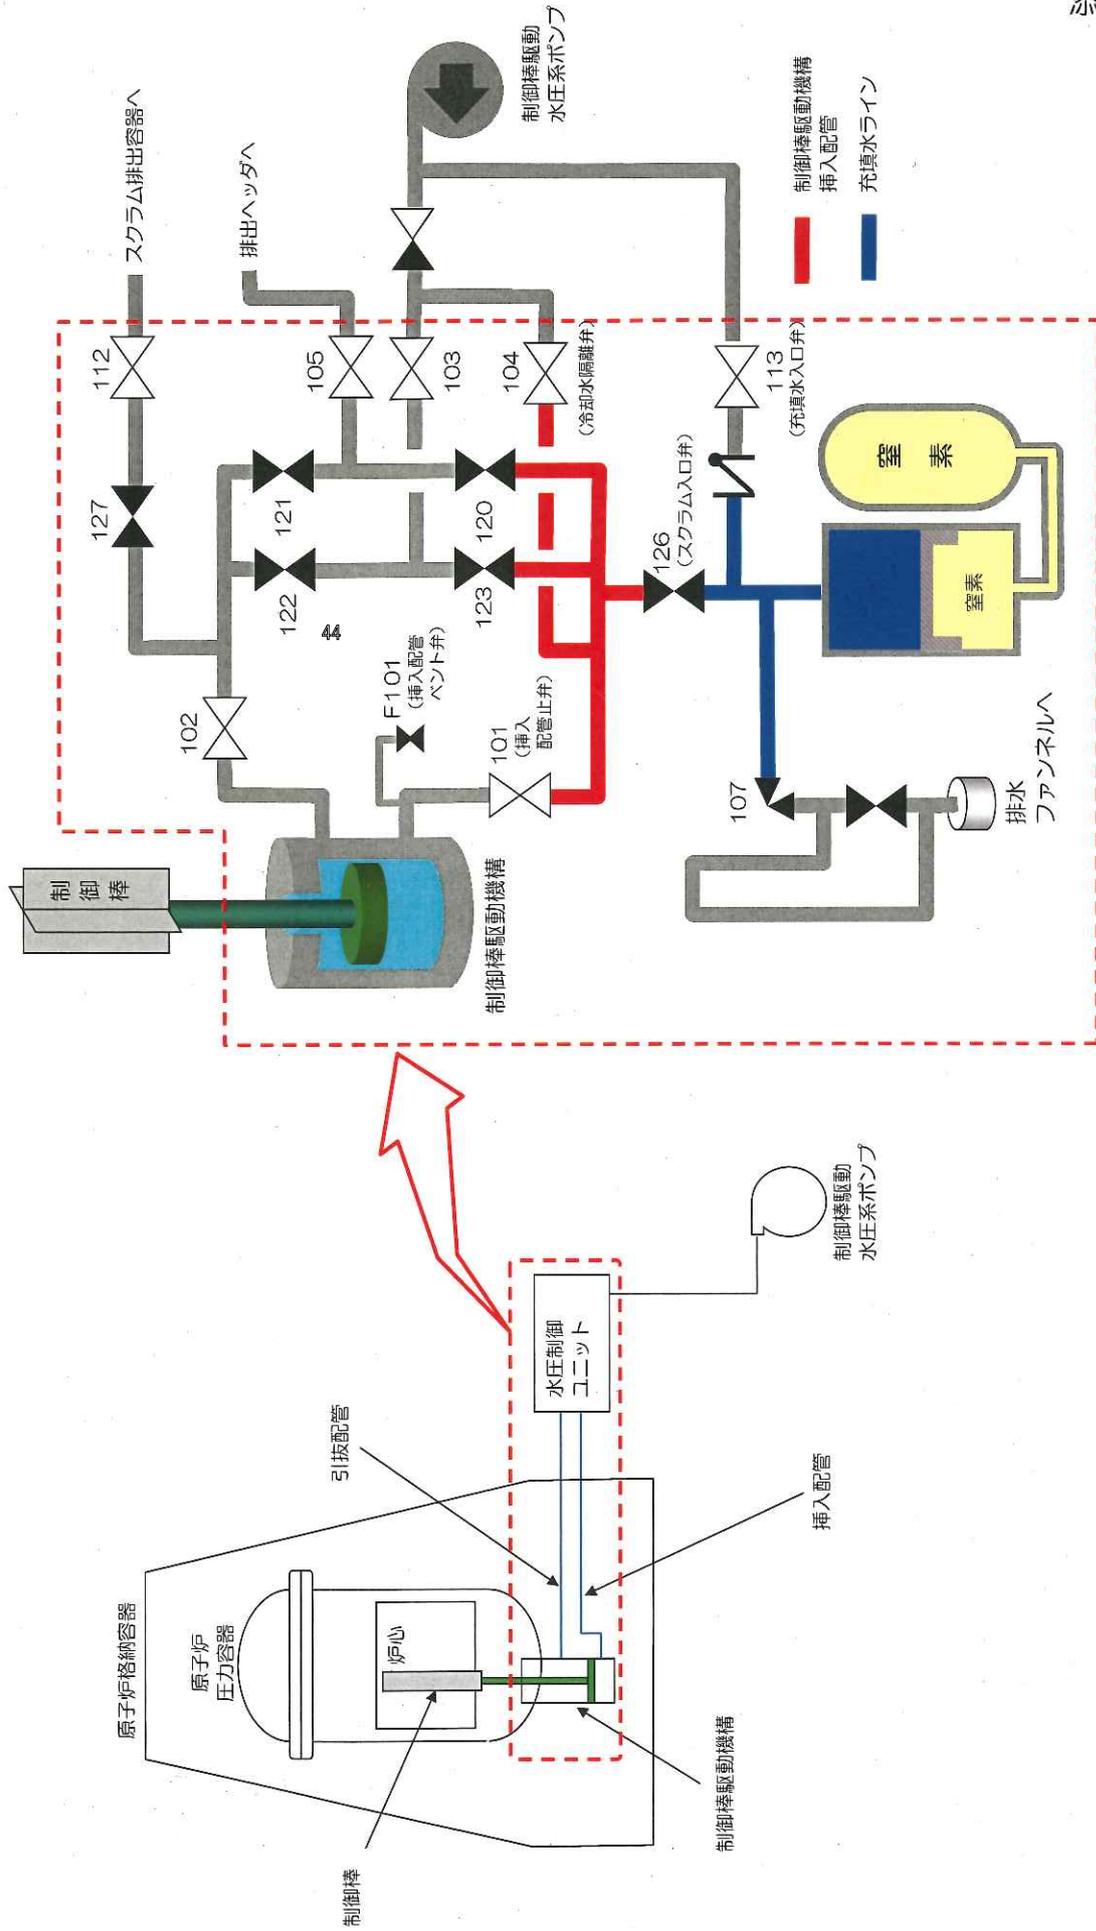
柏崎刈羽原子力発電所5号機 制御棒駆動水圧系 概略図

2016年3月8日の制御棒動作事象時の弁の開閉状態

- (3) 2016年2月22日、制御棒駆動水圧系水圧制御ユニットの点検が完了したため、アキュムレータ*⁶に充填水の水張りを実施した。スクラム入口弁 [126 弁] のシート状態が変化していたため、シートからの漏えいが発生し、垂直配管内のエアが蓄圧された。
- (4) 2016年2月22日、蓄圧箇所の圧抜きを実施した。しかしながら、駆動水挿入配管隔離弁 [101 弁] 手前の垂直配管内のエアは、配管配置上、残留したままとなった。
- (5) 蓄圧箇所の圧抜きを実施した2016年2月22日以降、スクラム入口弁 [126 弁] シートからの漏えいにより充填水配管内の残留エアが加圧された。(シートからの漏えいが止まる2016年3月7日まで加圧状態は継続。)
- (6) 2016年3月7日、残留エアの加圧後に片締め対策として規定トルクでの締め付け確認のためスクラム入口弁 [126 弁] ボンネットフランジ部の増し締めを実施したことにより、シート状態が変化しシートからの漏えいが止まった。
- (7) 2016年3月8日、制御棒駆動水圧系水圧制御ユニット復旧作業で駆動水挿入配管隔離弁 [101 弁] を開操作した。その際、垂直配管内に蓄圧された残留エアが開放され、体積が膨張した。
- (8) 体積膨張した残留エアが制御棒駆動機構ピストン下部に流入し、制御棒駆動機構ピストン下部に圧力が加わり制御棒駆動機構を挿入側に一時的に動作させた。その結果、「制御棒ドリフト」警報が発生した。
- (9) 制御棒駆動機構を一時的に動作させた残留エアは、その後、原子炉へ流れて減圧したため、過挿入した制御棒は自重により全挿入位置まで戻った。

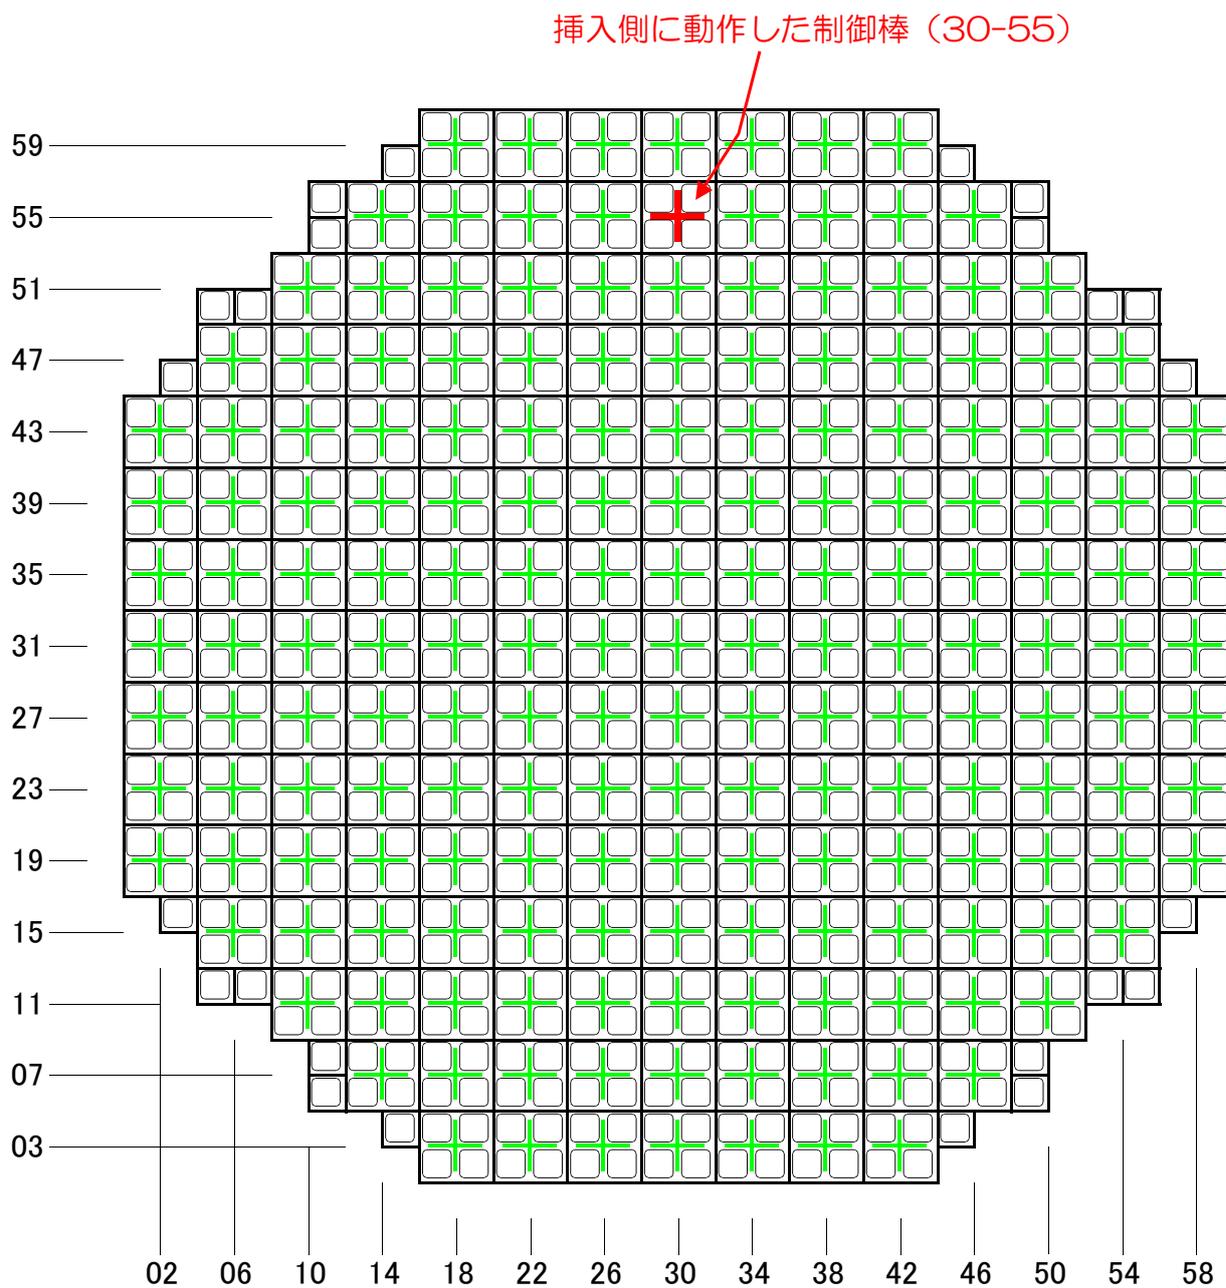
柏崎刈羽原子力発電所5号機
燃料・制御棒配置図

□ : 装荷されている燃料集合体
+ : 制御棒

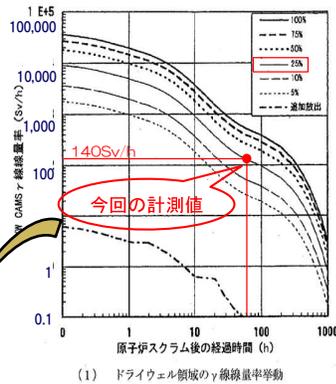
計測したデータの判定図（3号機の例）

3月14日4:30（原子炉停止から約61時間後）格納容器雰囲気モニタ 140 Sv/h

事故当時、この図から「炉心損傷割合」を読み取った

γ線計測値により「炉心損傷割合25%」
と読み取り、そのまま報告した。

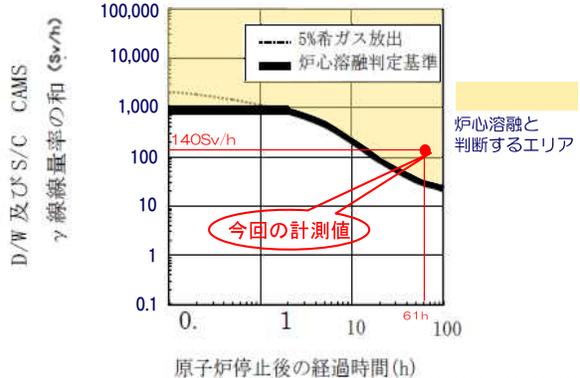
「原子力防災対策マニュアル」

「1時間に1000 Sv/hを超えた場合および1時間以降は
5%希ガス放出曲線を超過した場合は「炉心溶融」と判断する」
ことが定められている。

このケースでは、炉心損傷割合25% (>5%)なので、マ
ニュアルに従い「炉心溶融である」と判断すべきであった

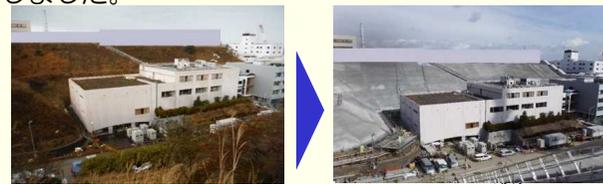
敷地内の線量低減および雨水の地下浸透を抑えるため、広域的な敷地舗装（フェーシング）に取り組み、3月までに1～4号機建屋周辺等を除いた範囲（予定箇所の9割超）のフェーシングを実施しました。

フェーシング前 フェーシング後
＜フェーシング工事の状況＞

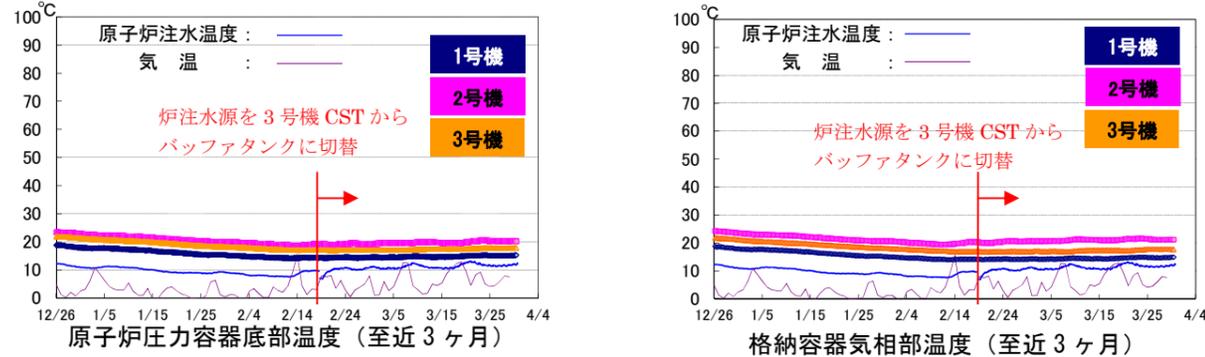
注水冷却を継続することにより、原子炉圧力容器底部温度、格納容器気相部温度は、号機や温度計の位置によって異なるものの、至近1ヶ月において、約15~35度で推移。

※トレンドグラフは複数点計測している温度データの内、一部のデータを例示

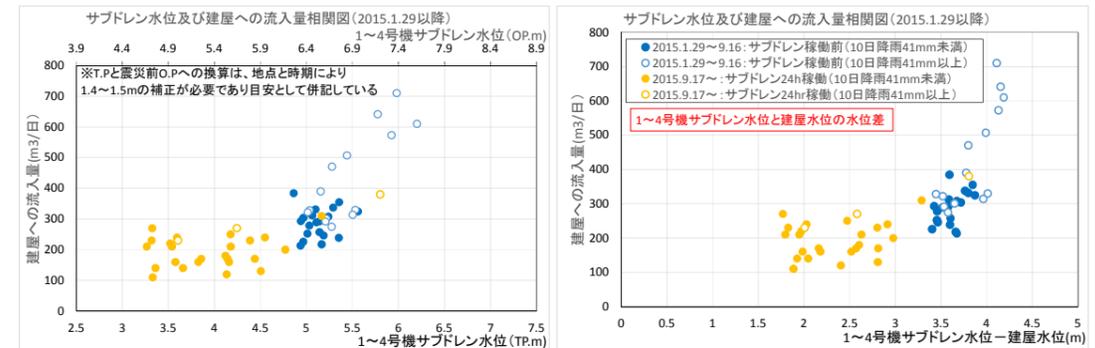
図1：サブドレン稼働後における建屋流入量評価

- 建屋へ流れ込む地下水の量を減らすため、建屋周辺の井戸（サブドレン）からの地下水の汲み上げを2015/9/3より開始。汲み上げた地下水は専用の設備により浄化し、2015/9/14より排水を開始。2016/3/29までに85,858m³を排水。浄化した地下水は水質が運用目標未満であることを東京電力及び第三者機関にて確認した上で排水。
- 海側遮水壁の閉鎖以降、地下水ドレンポンド水位が上昇したことから2015/11/5より汲み上げを開始。2016/3/29までに約38,400m³を汲み上げ。地下水ドレンからタービン建屋へ約110m³/日移送 (2016/2/18~3/23の平均)。
- サブドレンによる地下水流入量抑制効果の評価は、当面、「サブドレン水位」の相関と「サブドレン水位と建屋水水位の水位差」の相関の双方から評価していくこととする。
- ただし、サブドレン稼働後、降雨の影響についてもデータが多くないことから、今後データを蓄積しつつ、建屋流入量の評価は適宜見直しを行っていくこととする。
- サブドレン稼働によりサブドレン水位が TP3.5m 程度まで低下した段階あるいは建屋との水位差が 2m 程度まで低下した段階では、建屋への流入量は 150~200m³/日程度に減少している。

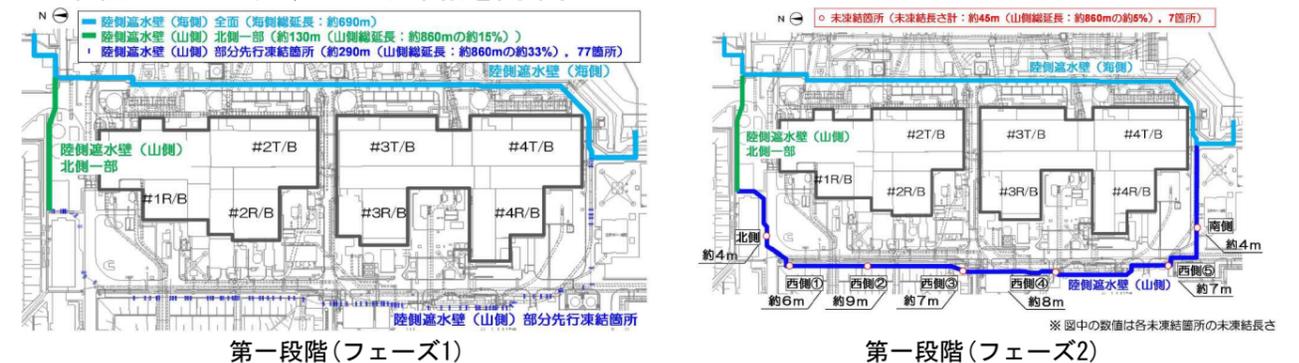
図2：陸側遮水壁の凍結範囲

- 1~4号機を取り囲む陸側遮水壁（経済産業省の補助事業）は、2016/2/9に凍結準備が完了。
- 陸側遮水壁の閉鎖は以下の3段階を設け、建屋内の汚染水が流出することの無いよう慎重に凍結を進めていく。
 - ✓ 第一段階：（フェーズ1）陸側遮水壁の「海側全面」、「北側一部」、「山側の部分先行凍結箇所（凍結管間隔が広く凍りにくい箇所等）」を同時に凍結する。（フェーズ2）海側の遮水効果発現開始に併せて第一段階の「未凍結箇所」を除く山側の残りの部位を凍結する。
 - ✓ 第二段階：第一段階と第三段階の間の段階
 - ✓ 第三段階：完全閉鎖する段階
- 陸側遮水壁に係る実施計画（第一段階）が3/30に認可されたことから、第一段階（フェーズ1）の範囲について、3/31より凍結を開始。

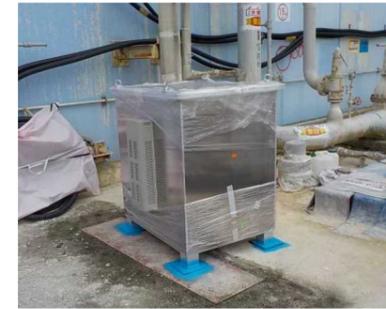
図4：ミュオン測定装置(小型装置)

- 2号機原子炉内燃料デブリ位置把握のため、1号機の測定実績から有効性が確認された透過法ミュオン測定を、廃炉・汚染水対策事業費補助金「原子炉内燃料デブリ検知技術の開発」にて新たに開発した小型装置を用い、3/22より実施中。1号機では原子炉圧力容器底部が測定視野範囲外となったが、2号機では原子炉圧力容器全体を測定範囲に捉えられる見込み(図5参照)。

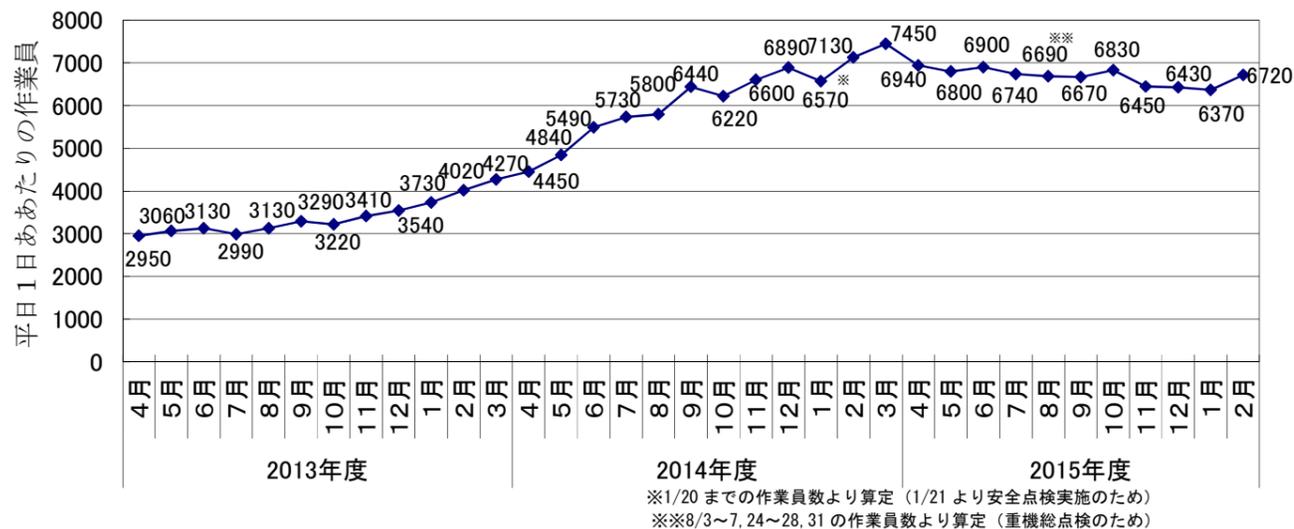
図9：2013年度以降各月の平日1日あたりの平均作業員数（実績値）の推移

- 1ヶ月間のうち1日でも従事者登録されている人数（協力企業作業員及び東電社員）は、2015年11月～2016年1月の1ヶ月あたりの平均が約13,700人。実際に業務に従事した人数1ヶ月あたりの平均で約10,500人であり、ある程度余裕のある範囲で従事登録者が確保されている。
- 2016年4月の作業に想定される人数（協力企業作業員及び東電社員）は、平日1日あたり6,390人程度※と想定され、現時点で要員の不足が生じていないことを主要元請企業に確認。なお、2014年度以降の各月の平日1日あたりの平均作業員数（実績値）は約4,500～7,500人規模で推移（図9参照）。
※契約手続き中のため2016年4月の予想には含まれていない作業もある。
- 福島県内・県外の作業員数がともに増加。2月時点における地元雇用率（協力企業作業員及び東電社員）は横ばいで約50%。
- 2013年度、2014年度、2015年度ともに月平均線量は約1mSvで安定している。（参考：年間被ばく線量目安20mSv/年≒1.7mSv/月）
- 大半の作業員の被ばく線量は線量限度に対し大きく余裕のある状況である。

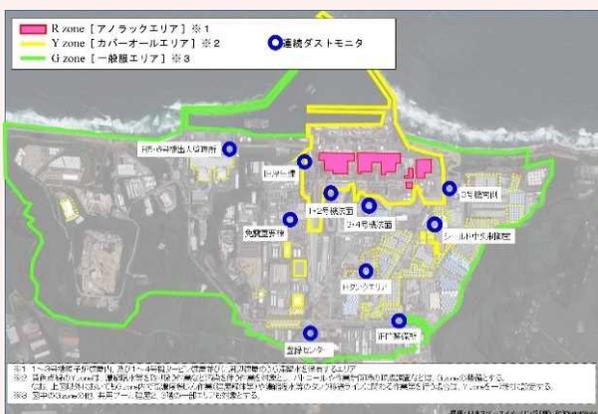
福島第一原子力発電所敷地内の環境線量低減対策の進捗を踏まえて、1～4号機建屋周辺等の汚染の高いエリアとそれ以外のエリアを区分し、各区分に応じた防護装備の適正化を行うことにより、作業時の負荷軽減による安全性と作業性の向上を図ります。

R zone (アノラックエリア)	Y zone (カバーオールエリア)	G zone (一般服エリア)
全面マスク 	全面マスク 又は 半面マスク ※1※2 	使い捨て防護マスク
カバーオールの上にアノラック 	カバーオール 	一般作業服※3 構内専用服
