第 155 回「柏崎刈羽原子力発電所の透明性を確保する地域の会」

第155回「地域の会」定例会資料〔前回定例会以降の動き〕

「原子力災害対策充実に向けた考え方」 に係る事業者の取り組みについて

平成28年4月
東京電力ホールディングス株式会社

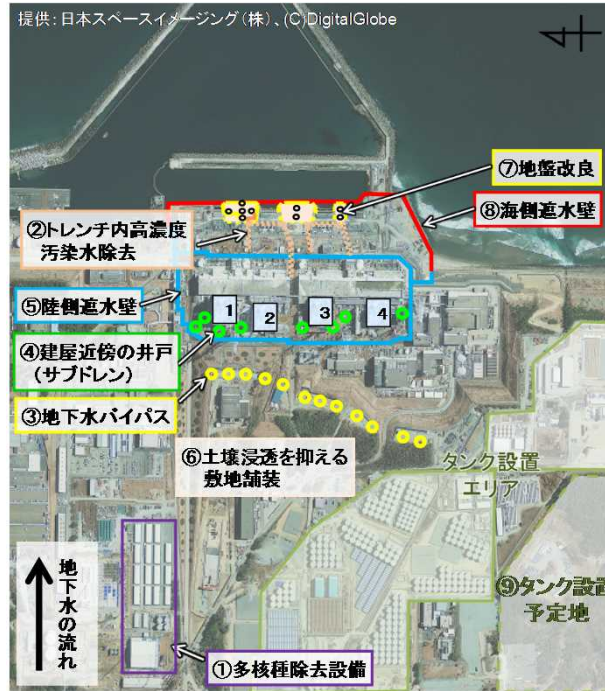
「汚染水対策」の3つの基本方針

方針1. 汚染源を取り除く

- ①多核種除去設備による汚染水浄化
- ②トレンチ(※2)内の汚染水除去
(※2) 配管などが入った地下トンネル。

方針2. 汚染源に水を近づけない

- ③地下水バイパスによる地下水くみ上げ
- ④建屋近傍の井戸での地下水くみ上げ
- ⑤凍土方式の陸側遮水壁の設置
- ⑥雨水の土壤浸透を抑える敷地舗装

方針3. 汚染水を漏らさない

- ⑦水ガラスによる地盤改良
- ⑧海側遮水壁の設置
- ⑨タンクの増設（溶接型へのリプレース等）
- ⑥敷地舗装
- ③地下水バイパス

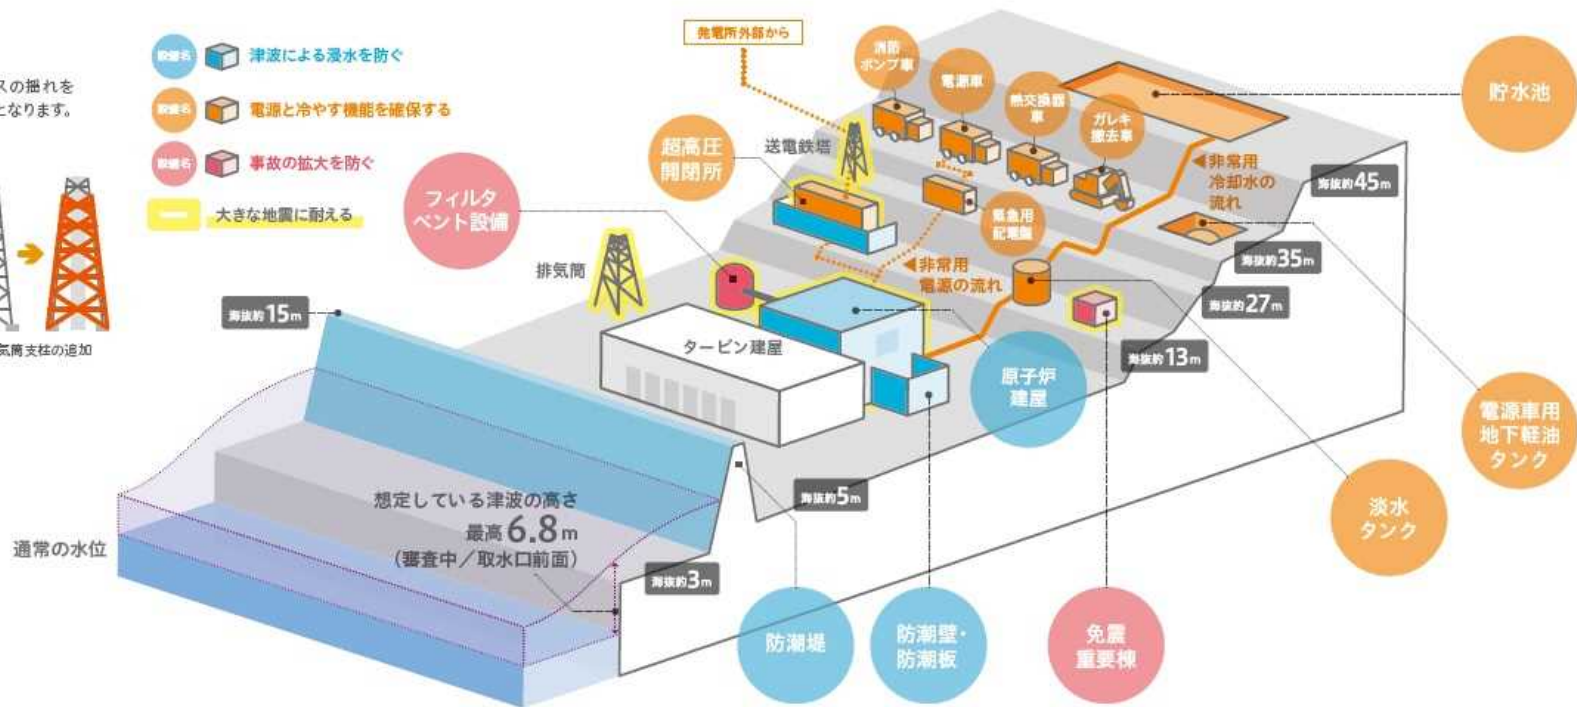
安全対策の配置高さのイメージ
(1~4号機側の例)

免震重要棟

中越沖地震を踏まえ設置し、震度7クラスの揺れを1/3~1/4程度にでき、事故時の対応拠点となります。

排気筒の強化

建屋内の換気などを行う排気筒について、周囲の柱を追加したり、振動を減衰させる装置を取り付けました。

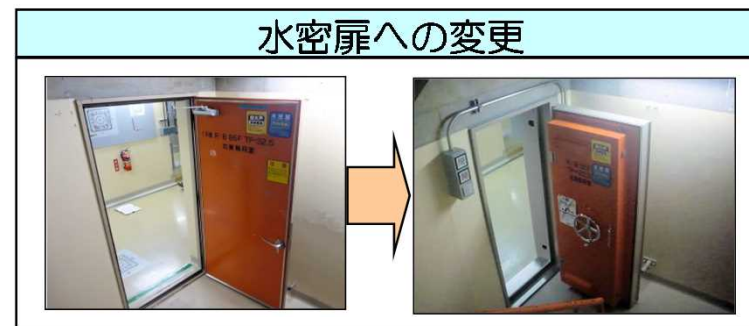
4. 柏崎刈羽原子力発電所の現状と安全対策 【共通要因故障への対策（津波対策の例）】

最新知見を踏まえ評価した最大の津波に備え、防潮堤を設置すると共に、建物や重要な機器室の扉を水密化するなどの対策を行っています。

※ T.M.S.L：東京湾 平均海面
