第 159 回「柏崎刈羽原子力発電所の透明性を確保する地域の会」

第159回「地域の会」定例会資料〔前回定例会以降の動き〕

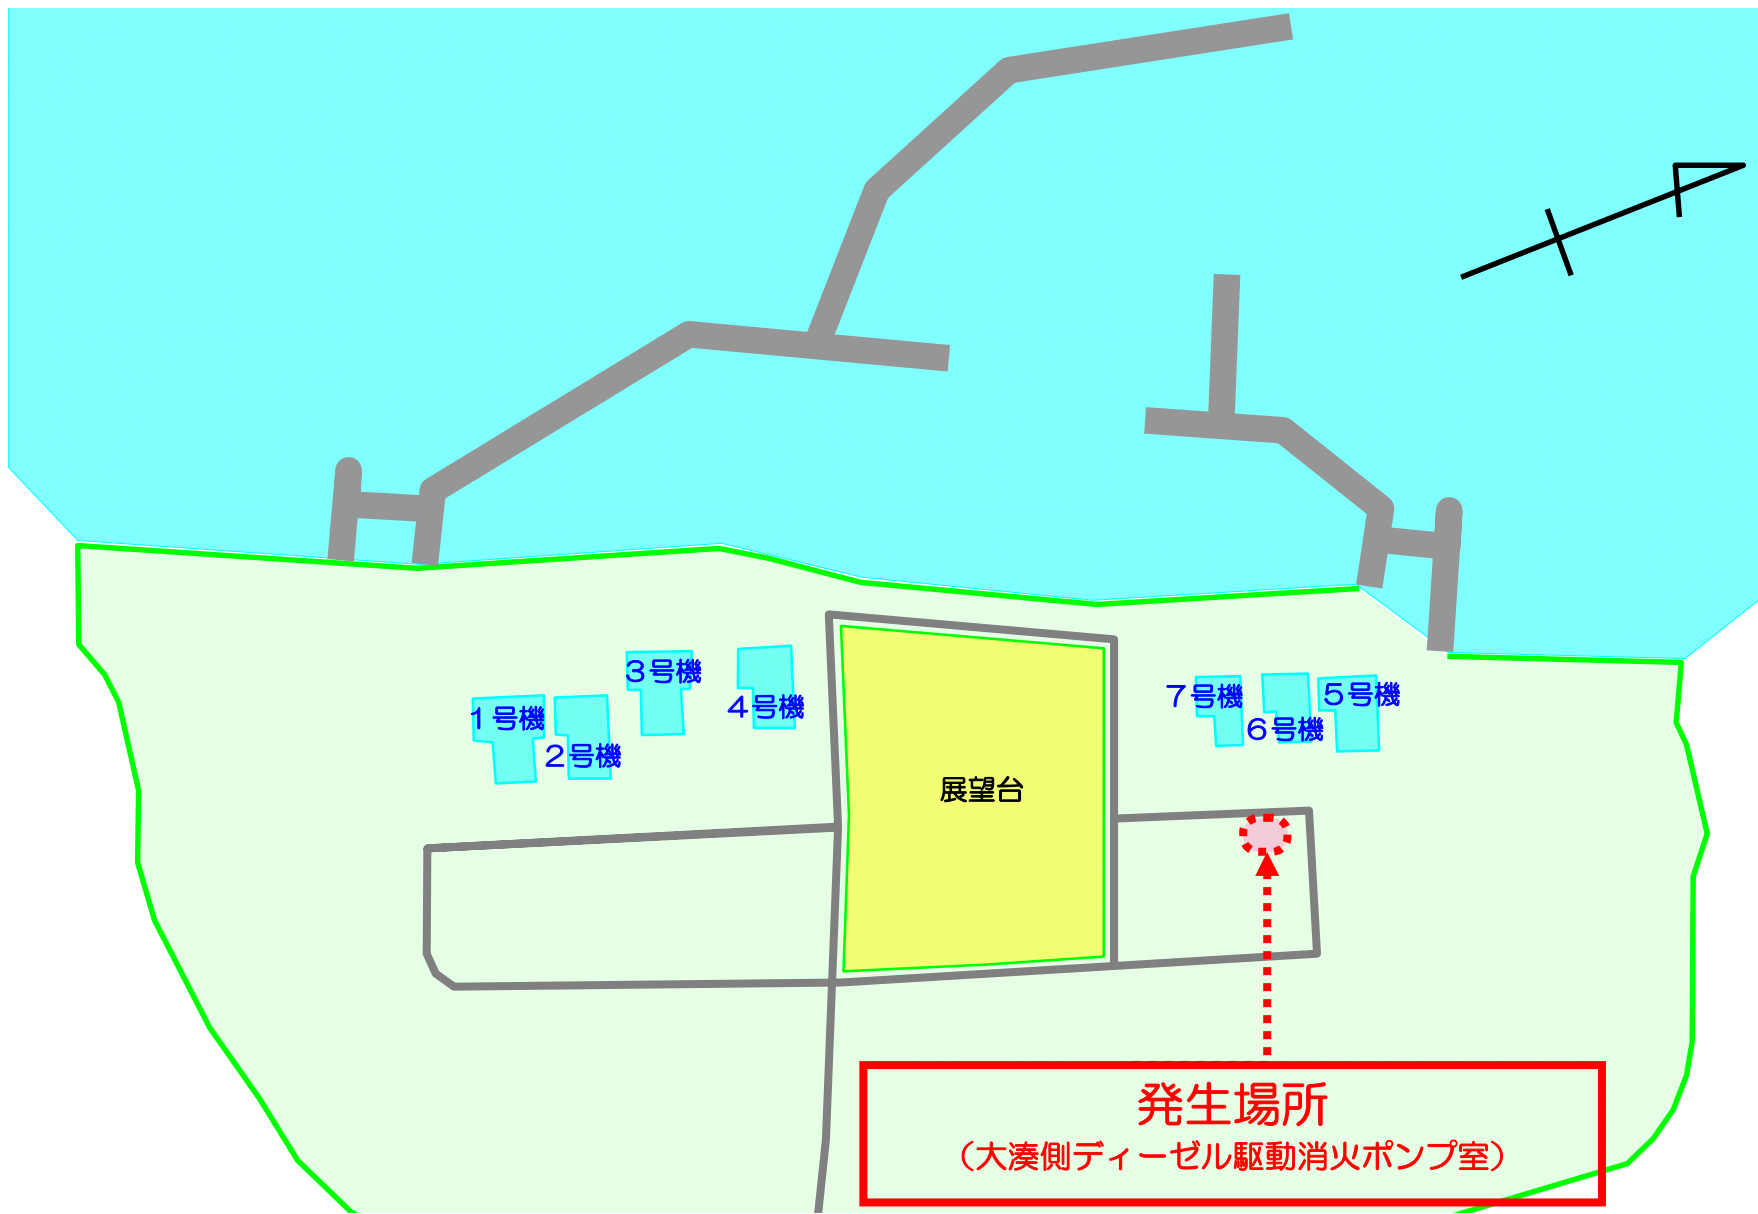
号機	—	
件名	大湊側ディーゼル駆動消火ポンプ用燃料タンクの点検期限超過について	
不適合の概要	<p>2016年8月5日午後2時30分頃、大湊側ディーゼル駆動消火ポンプ用燃料タンク*点検のための手続を行っていたところ、当該タンクに関する定期自主検査の点検周期が適切に設定されておらず、労働安全衛生規則に定める点検期限（周期は2年以内、当該タンクは本年7月23日が期限）を超過していることを確認しました。</p> <p>*ディーゼル駆動消火ポンプ用燃料タンク 5～7号機の消火系統に水を供給するためのディーゼル駆動ポンプの燃料である軽油を貯蔵するタンク</p>	
安全上の重要度／損傷の程度	<p><安全上の重要度></p> <p>安全上重要な機器等 / <u>その他</u></p>	<p><損傷の程度></p> <p><input checked="" type="checkbox"/> 法令報告要 <input type="checkbox"/> 法令報告不要 <input type="checkbox"/> 調査・検討中</p>
対応状況	<p>今後準備が整い次第、当該タンクの点検を実施するとともに、点検期限を超過した原因を調査します。</p>

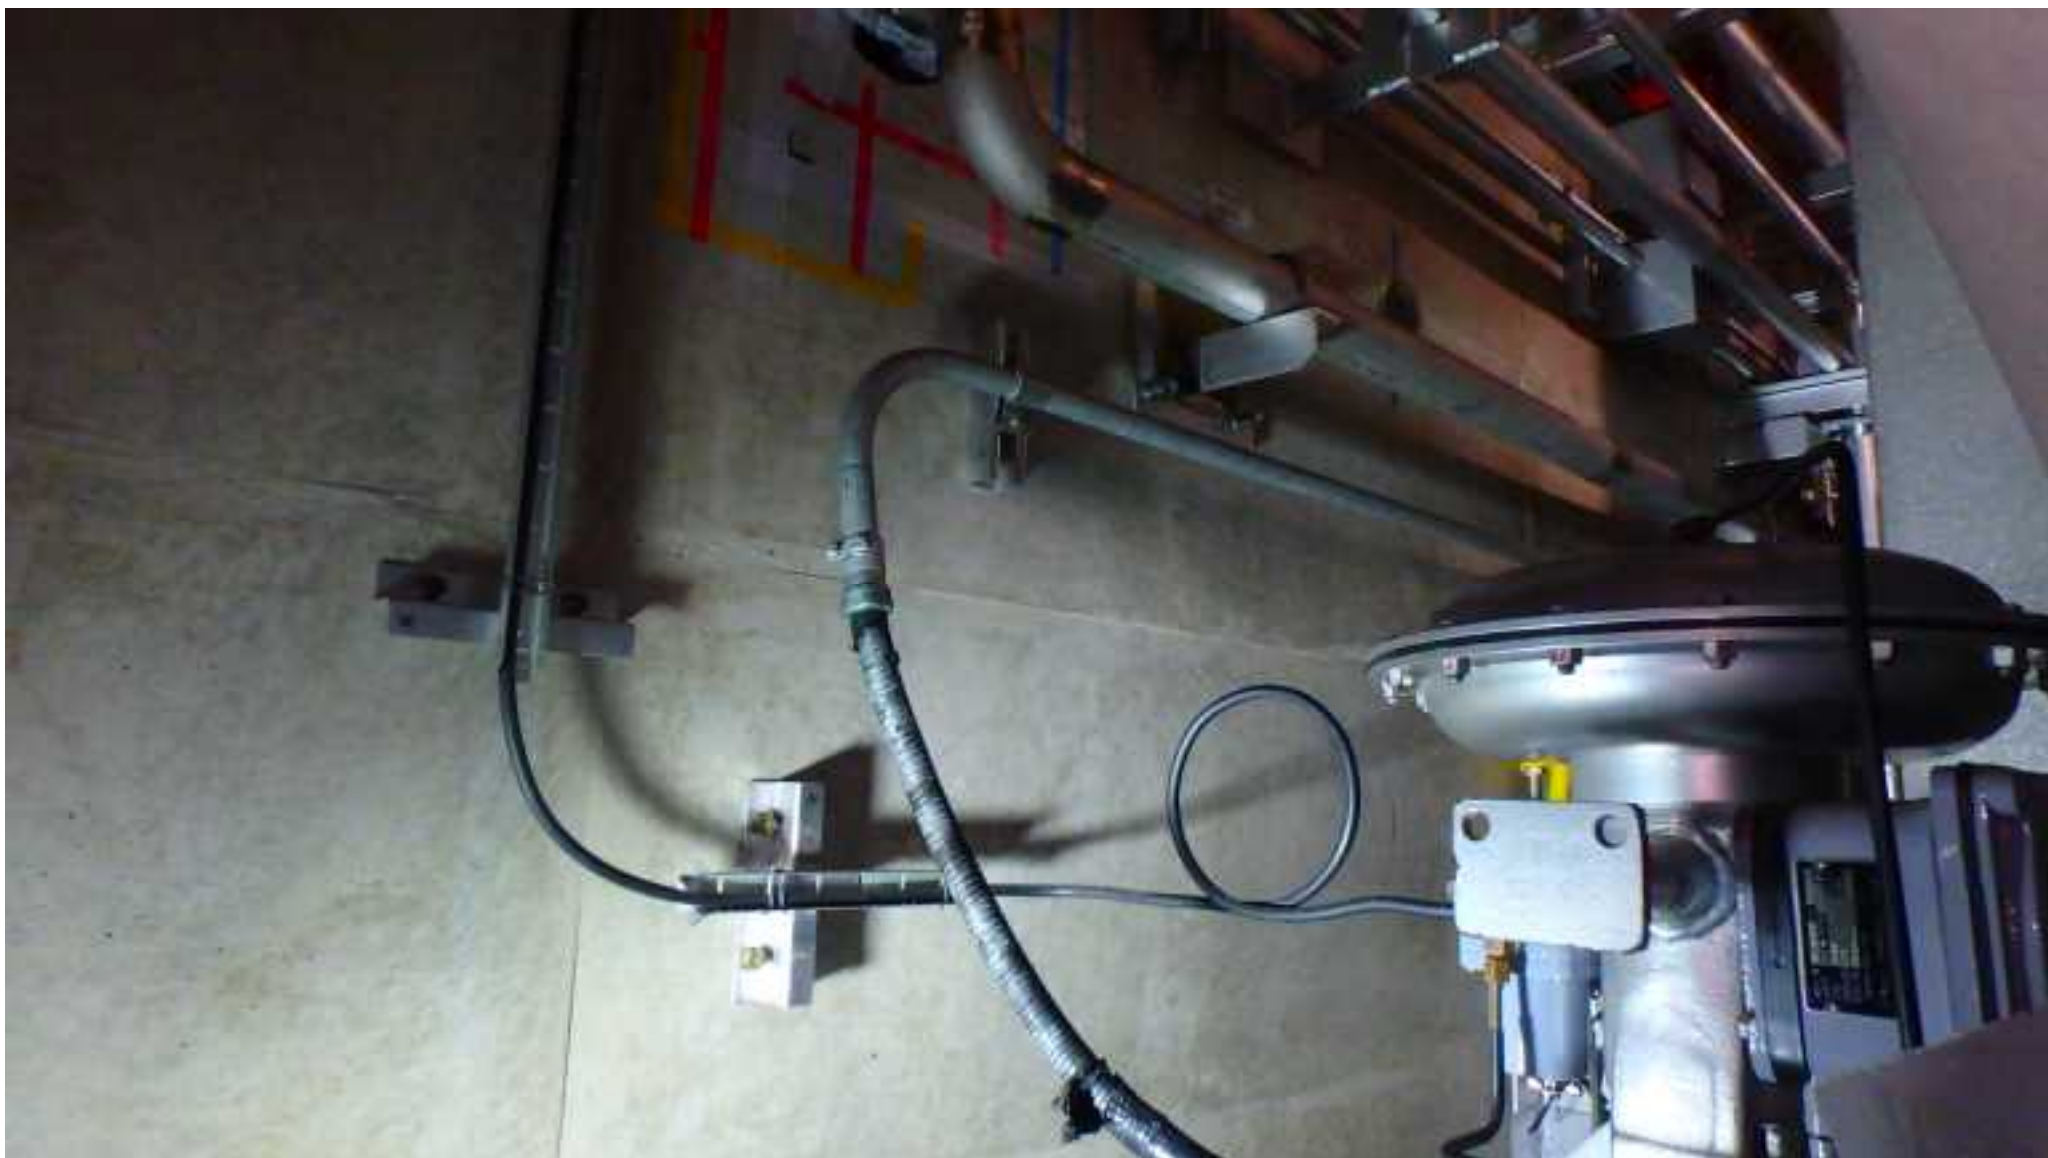
発煙が確認された電線管

空調冷却水系温度調節弁のフレキシブル電線管の表面被覆

固定式消火設備の設置工事において、配管サポートの溶接をしていたところ、近接する空調冷却水系温度調節弁のフレキシブル電線管の表面被覆からの発煙を確認したことから、水をかけ、発煙が収まったことを確認しました。

その後、公設消防による現場確認を実施した結果、17時00分に火災ではないと判断されました。
