**第 160 回「柏崎刈羽原子力発電所の透明性を確保する地域の会」**

# 柏崎刈羽原子力発電所における 安全対策の取り組み状況について

# 柏崎刈羽原子力発電所6、7号機の新規制基準への適合性審査の状況について

柏崎刈羽原子力発電所 6、7号機におけるケーブルの敷設に係る是正結果の  
原子力規制委員会への報告について

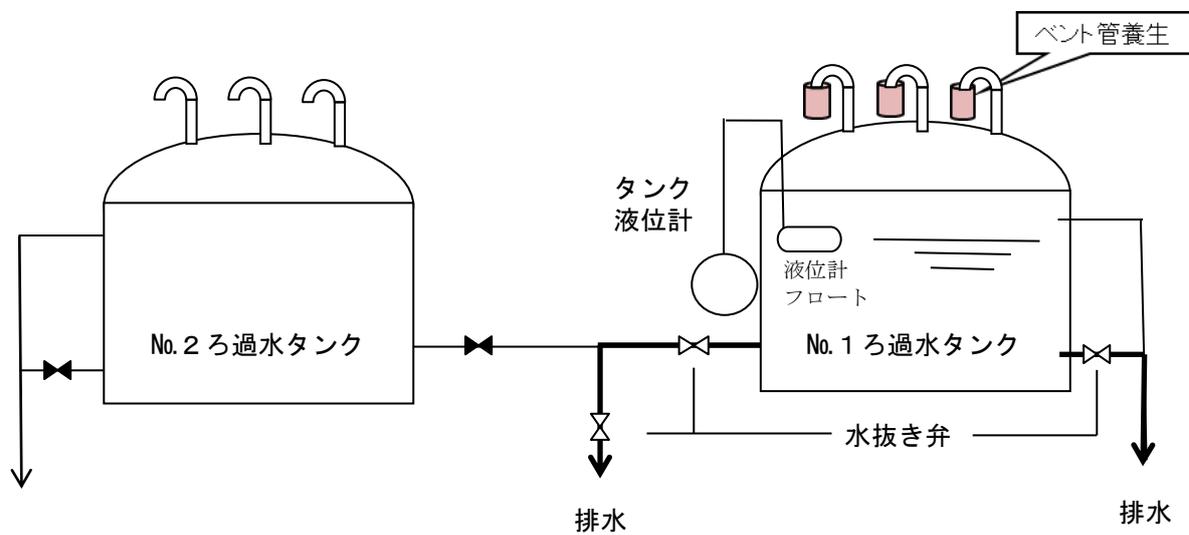
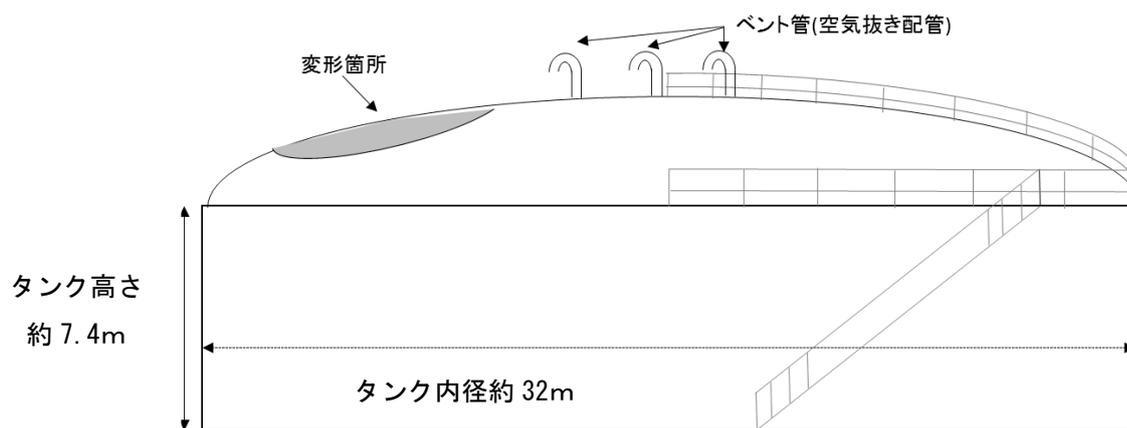
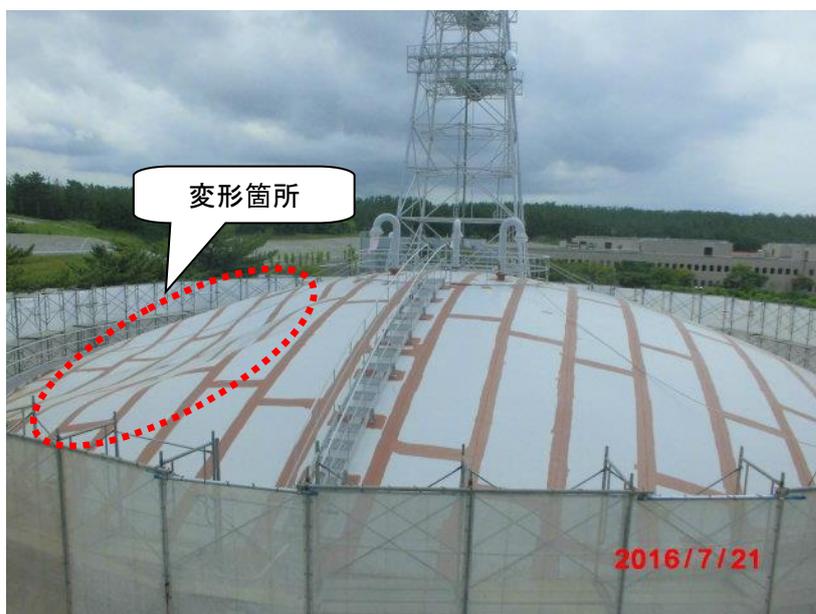
### 荒浜側No.1ろ過水タンク天板の変形について

No.	お知らせ日	号 機	件 名	内 容
①	2016年 7月21日	—	荒浜側No. 1ろ過水タンク天板の変形について (その他)	<p><b>【発生状況】</b>                      2016年7月21日午前10時50分頃、発電所構内に設置している、点検中の荒浜側No. 1ろ過水タンク*の天板部が変形していることを付近にいた作業員が確認しました。                      当該ろ過水タンクは、塗装工事および水位計関連の点検を実施しており、塗装工事に伴いベント管（空気抜き配管）を養生していました。その状態で水位計の点検のためにタンク内の水抜きを実施した結果、タンク内圧が低下し、天板が変形したものと推定しております。                      本事象による外部への放射能の影響はありません。</p> <p>*ろ過水タンク                      プラントで使用する雑用水の水源タンク、および純水製造時の水源タンク。タンク内の水は、水道水を使用。</p> <p><b>【対応状況】</b>  <b>○推定原因</b>  <u>タンクの塗装工事に伴いベント管がシートで養生（スカート状）された状態で、水位計点検のためにタンク内の水抜きを実施した結果、排水に伴いベント管からタンク内に空気が流入し、その影響により養生シートがベント管のノズルに張り付いて閉塞しました。さらに排水が継続したことで、タンクの内圧が低下し、天板が変形したものと推定しました。</u>                      また、調査の結果、以下のことが分かりました。                      ・タンク塗装関係者は、水位の変動がないことを前提にベント管を養生しましたが、水位の変動が生じないような安全処置（タンク出入口弁、水抜き弁の操作禁止）を実施していませんでした。                      ・計器点検関係者および機器・系統の運転操作を行う運転員は、同点検に伴う水抜き作業についてベント管が開放された状態で行うことを前提としていましたが、ベント管の養生の情報が十分に共有されていませんでした。</p> <p><b>○再発防止対策</b>                      ・機器・設備が通常と異なる状態で保管・維持される場合には、運転員にその状況が伝わるように作業計画書等の書面で通知し、各関係者間における情報共有を徹底します。                      ・今回のようにベント管を養生することでタンク内の圧力変動を生じさせないようにする必要がある場合については、タンク出入口弁や水抜き弁等の操作を禁止する安全処置を確実にを行います。                      ・塗装作業等でベント管の養生が必要な場合、ベント管を閉塞させない通気性のある防塵用フィルターを設置することとし、作業期間中は詰まりのないことを確認します。</p> <p>なお、当該タンクについては、今後、計画的に補修を行います。</p>

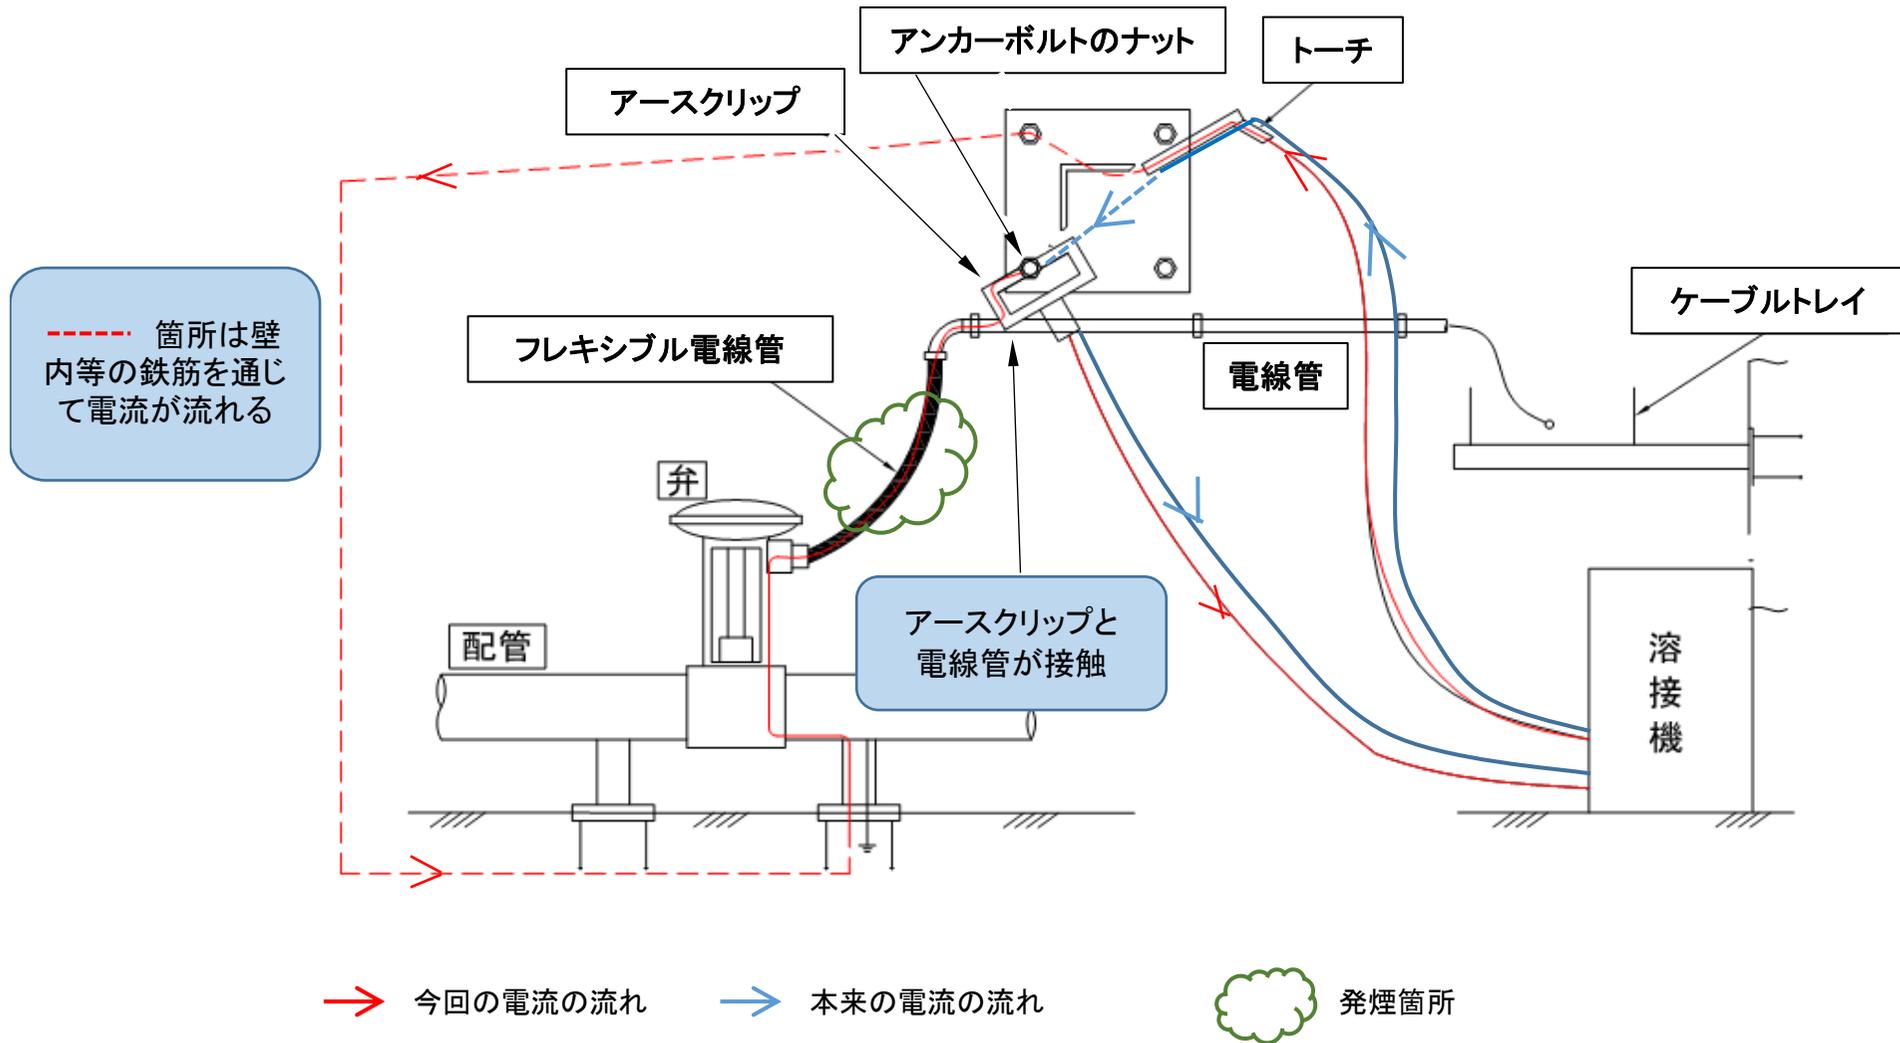
# 電流の流れ(推定)

No.	お知らせ日	号 機	件 名	内 容
②	2016年 8月30日	7号機	柏崎刈羽原子力発電所での発煙の発生 について（区分：その他）	<p><b>【発生状況】</b>                      2016年8月30日、午後3時頃、7号機原子炉建屋中3階（非管理区域）において、固定式消火設備の設置工事の配管サポート溶接を実施していたところ、近接する空調冷却水系温度調節弁のフレキシブル電線管の表面被覆から発煙したことから、当該作業員が水をかけ、発煙が収まったことを確認しました。                      その後、公設消防による現場確認の結果、火災ではないと判断されました。</p> <p>なお、本事象に伴う外部への放射能の影響はありません。</p> <p><b>【対応状況】</b>  <b>○推定原因</b>  <u>溶接時にアースクリップを取り付けたアンカーボルトのナット部は塗装されており、電流が流れない状態となっていました。その後アースクリップが下方方向にずれ、下部に敷設されていた弁の電線管に接触した状態で溶接を実施したため、当該電線管に電流が流れ、これに繋がるフレキシブル電線管が発熱して、電線管の表面被覆から発煙に至ったものと推定しました。</u></p> <p><b>○対策</b>                      ・アースクリップの取付は、溶接母材及びアースクリップ取付治具等を使用し、強固にアースクリップを取り付けるものとします。なお、アースクリップ取付治具取り付け面の塗料を除去し、母材表面を出して治具を取り付けることとします。                      ・アースクリップの取り付けを行う場合、何らかの要因で位置がずれても他の設備と接触しない位置に取り付けを行います。但し、周辺機器の状況により他の設備と接触しない位置に取り付けを行うことが困難な場合は、当社工事監理員と相談し周辺機器に電流が流れない様、対策を検討し実施します。</p> <p><b>○水平展開</b>                      ・本事例について推定原因ならびに対策を協力企業に周知します。</p>

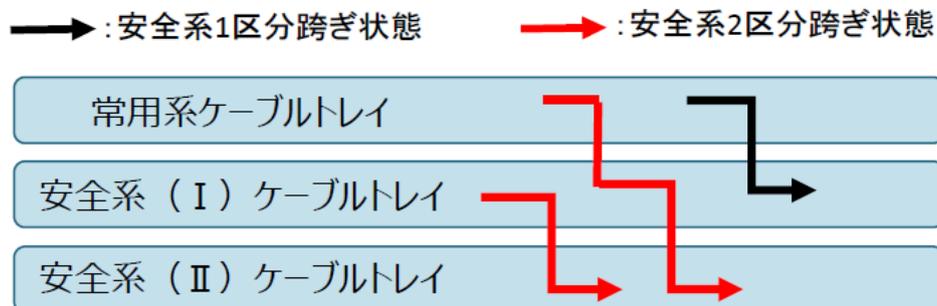
## ■ケーブルの区分跨ぎ（概念図）

安全系区分が異なるケーブルトレイは分離距離の確保により「火災の影響軽減」が講じられており、1区分跨ぎについては、複数の安全系区分が同時に機能喪失する状態ではない。

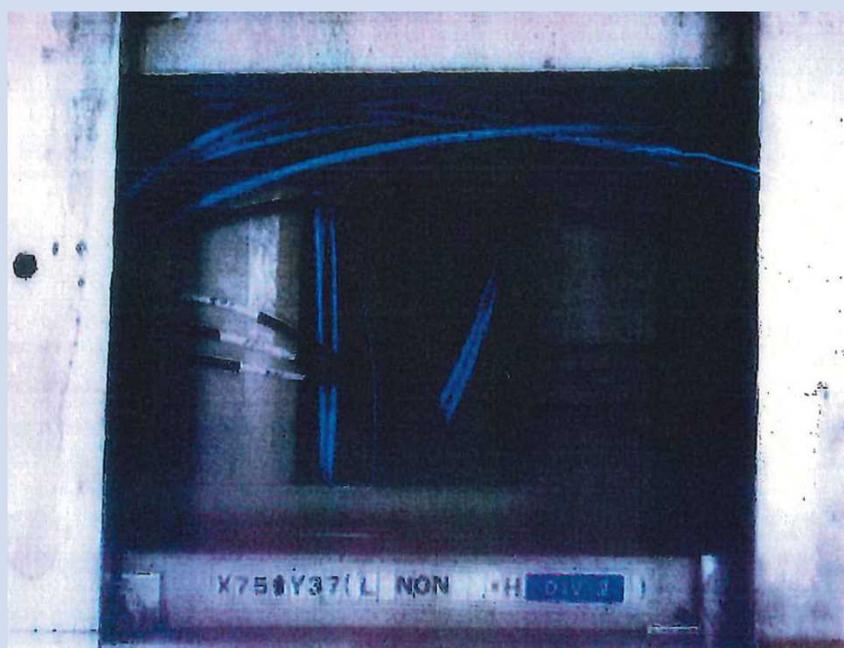
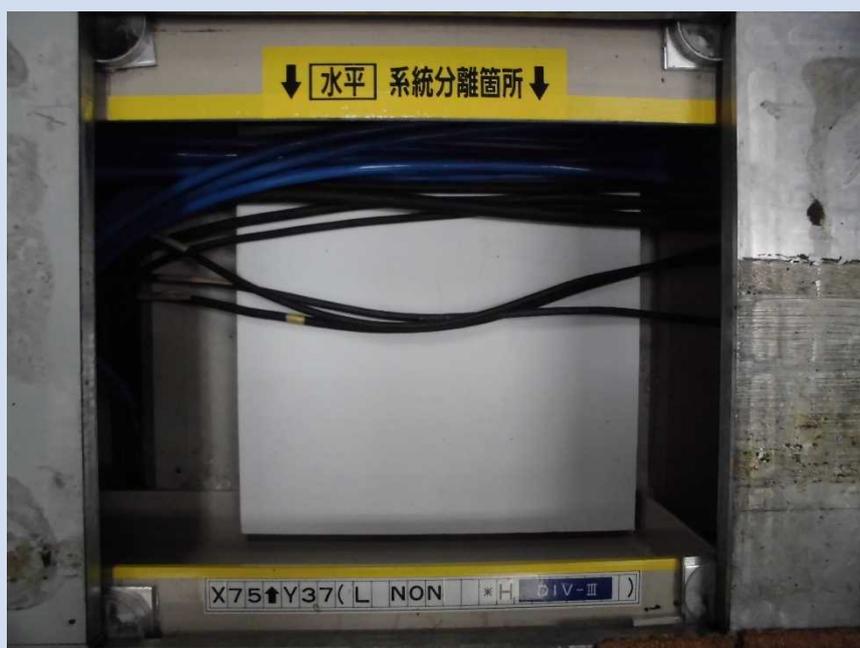
### 【 中央制御室 】

#### 是正前の状況

#### 是正後の状況

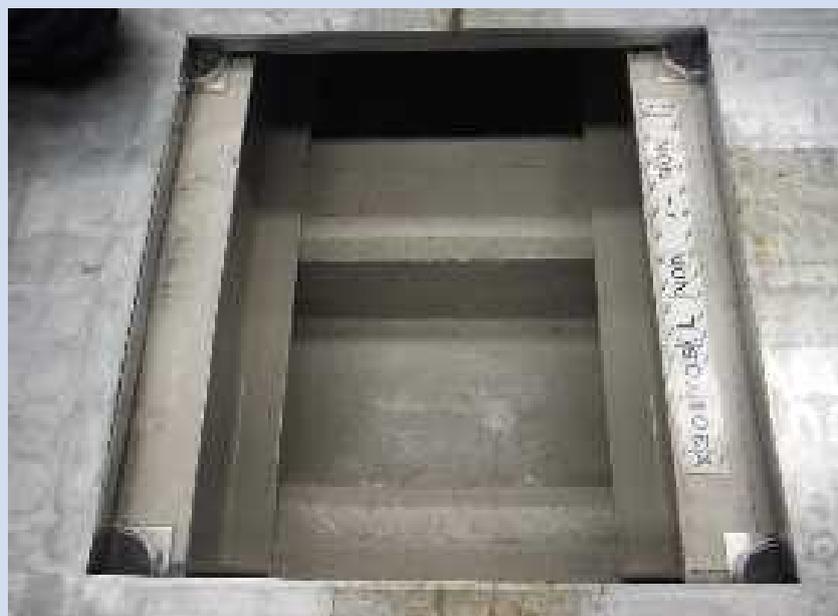
#### 是正後の状況

このため、適切に設置されていなかった水平分離板を正しい箇所に設置するとともに、破損していた垂直分離板を新品に取り替え、設計通りの状態に是正した。

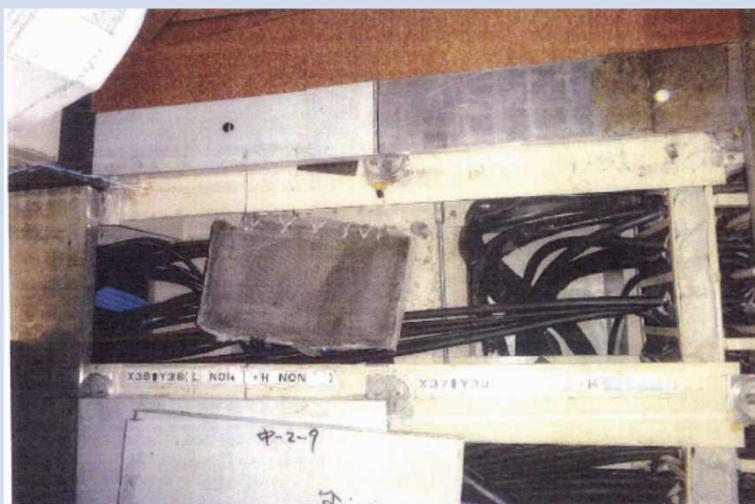
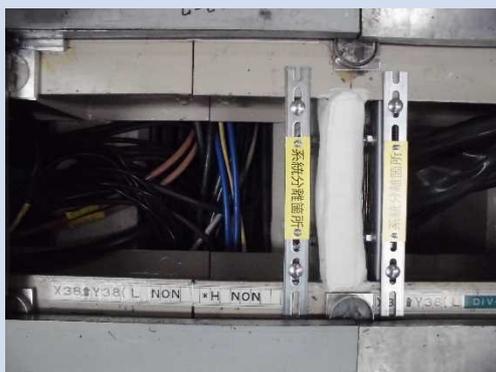
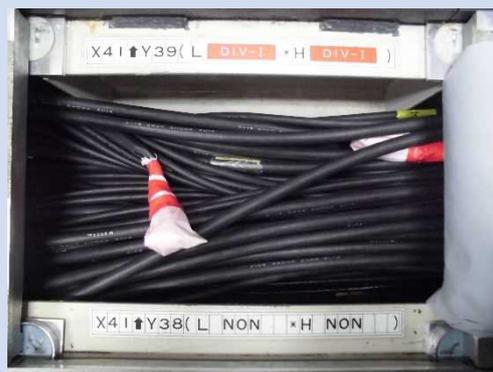
## ケーブル是正イメージ（引き戻し）

跨ぎ解消状況

引き戻し位置

安全系側を撤去し常用系側へ引き戻し

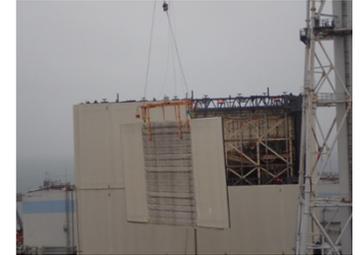
(1号機建屋カバー壁パネル取外状況)

1号機の使用済燃料プールからの燃料取り出しに向け、建屋カバーの解体作業を進めています。

2015年7月より建屋カバーの解体を開始し、2016年9月に壁パネルの取り外しを開始しています。作業にあたっては、十分な飛散抑制対策と、放射性物質濃度の監視を行いながら、着実に進めてまいります。

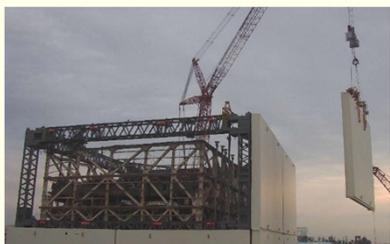
<壁パネル取り外し状況>

1号機原子炉建屋カバー解体については、散水設備設置等の壁パネル取り外しに向けた準備を進め、9/13より壁パネル(全18枚)の取り外し作業を開始し、11月に完了する予定です。

現場及び敷地境界付近に設置されたダストモニタにおいて、作業に伴う有意な変動は確認されていません。なお、敷地境界付近のダストモニタについて、誤警報対策を実施しています。引き続き、安全第一に作業を進めていきます。

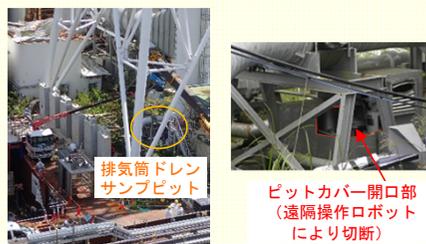
<排気筒ドレンサンブピット調査状況>

リスク総点検において「調査が必要」と評価した排気筒ドレンサンブピットについて、周辺の線量が高いことから、遠隔操作ロボットを活用し調査を行いました。

調査の結果、ピット内に汚染した溜まり水を確認したため、9/14、ピット内から水を抜きました。ピット内に水位計を設置し、継続して状況を確認し、溜まり水が増加した際には再度水抜きを実施します。

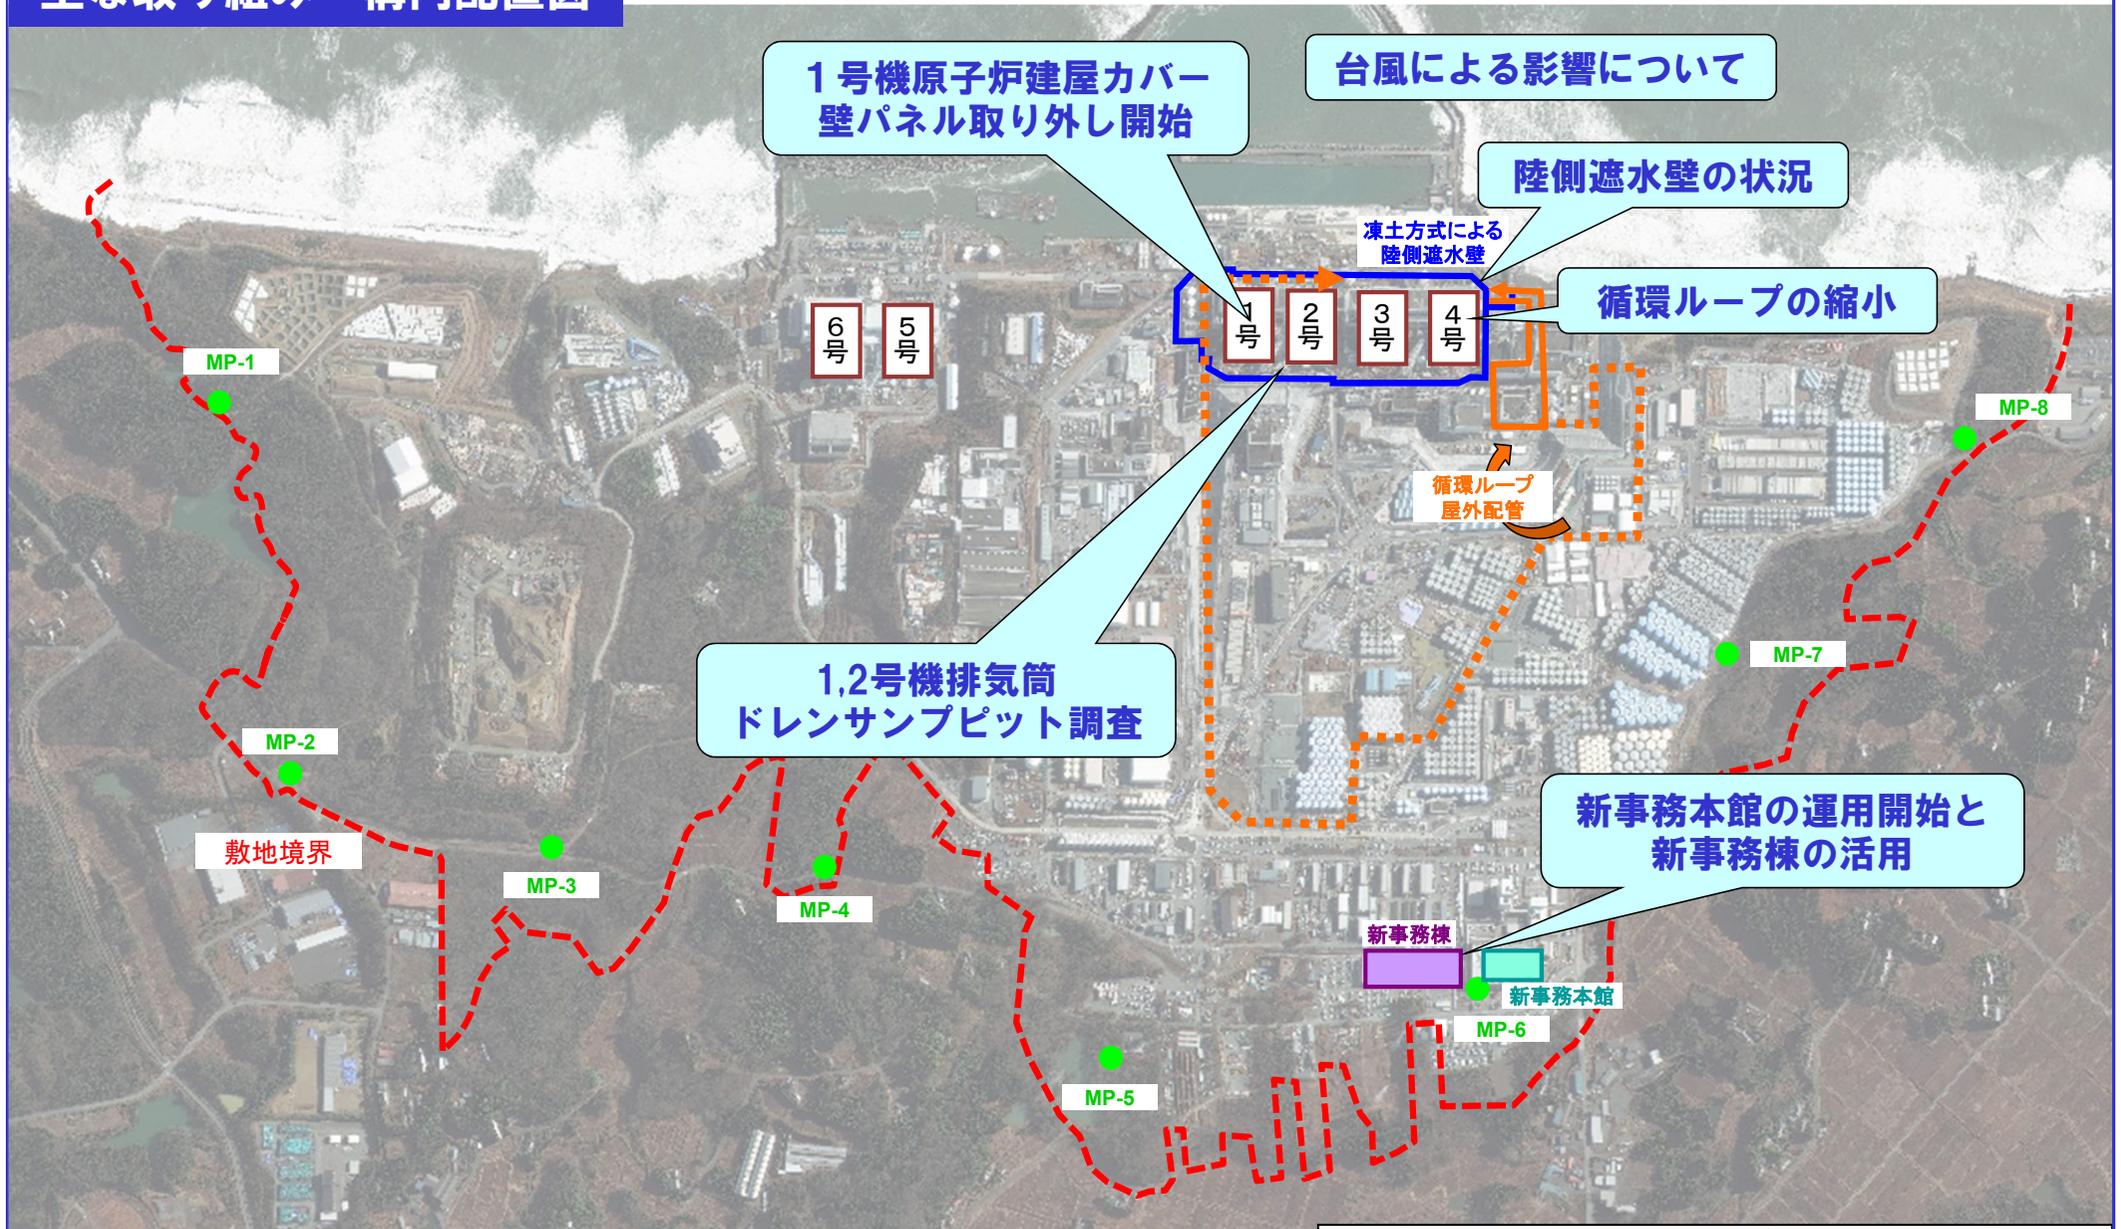
# 主な取り組み 構内配置図

※モニタリングポスト (MP-1~MP-8) のデータ

敷地境界周辺の空間線量率を測定しているモニタリングポスト(MP)のデータ (10分値) は $0.571 \mu\text{Sv/h} \sim 2.183 \mu\text{Sv/h}$  (2016/8/24~9/27)。

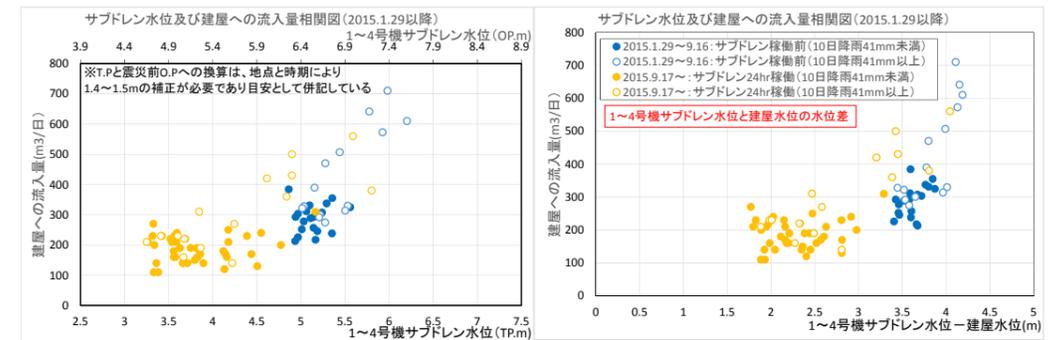
図1：サブドレン稼働後における建屋流入量評価

- 建屋へ流れ込む地下水の量を減らすため、建屋周辺の井戸（サブドレン）からの地下水の汲み上げを2015/9/3より開始。汲み上げた地下水は専用の設備により浄化し、2015/9/14より排水を開始。2016/9/27までに196,099m<sup>3</sup>を排水。浄化した地下水は水質が運用目標未満であることを東京電力及び第三者機関にて確認した上で排水。
- 海側遮水壁の閉合以降、地下水ドレンポンド水位が上昇したことから2015/11/5より汲み上げを開始。2016/9/27までに約93,500m<sup>3</sup>を汲み上げ。地下水ドレンからタービン建屋へ約240m<sup>3</sup>/日移送（2016/8/18~9/21の平均）。
- サブドレンによる地下水流入量抑制効果の評価は、当面、「サブドレン水位」の相関と「サブドレン水位と建屋水水位の水位差」の相関の双方から評価していくこととする。
- ただし、サブドレン稼働後、降雨の影響についてもデータが多くないことから、今後データを蓄積しつつ、建屋流入量の評価は適宜見直しを行っていくこととする。
- サブドレン稼働によりサブドレン水位がTP3.5m程度まで低下した段階あるいは建屋との水位差が2m程度まで低下した段階では、建屋への流入量は150~200m<sup>3</sup>/日程度に減少している。

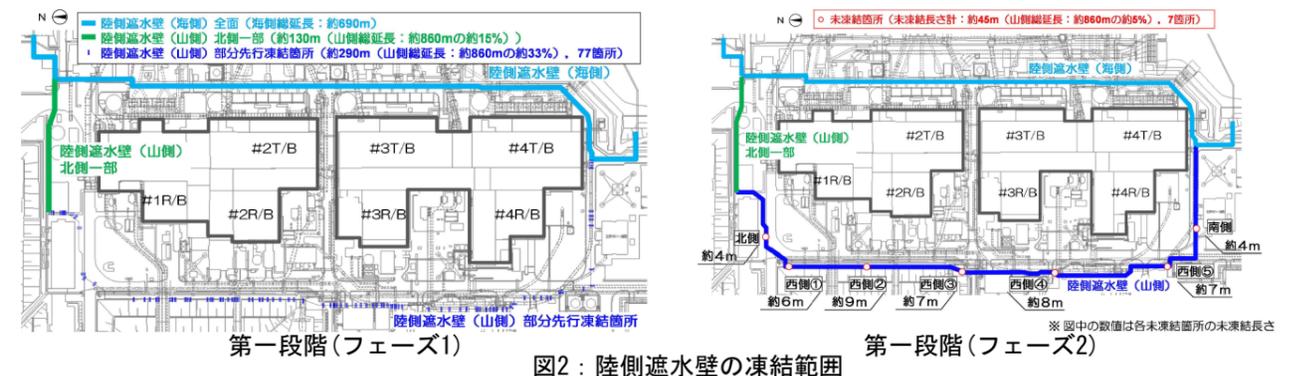
図2：陸側遮水壁の凍結範囲

- 地中温度は、9/26時点で海側の約99%、山側の約92%が0°C以下に低下。海側については10月上旬には補助工法が完了し、補助工法を実施した全ての範囲が0°C以下となる見込み。
- 地下水水位は、陸側遮水壁を挟んで、地下水の流れの上流側水位が下流側水位に比べて高く、その差は拡大・維持する傾向。
- 4m盤への地下水の移動量の状況は、降雨の多寡によって変動があるが、7月以降減少傾向が見られており、凍結開始前の降雨の少ない1~3月に250~400m<sup>3</sup>/日程度であったのに対し、8月上旬には200m<sup>3</sup>/日まで減少。8月後半や9月上旬等の降雨の影響を受け増加。
  - 第一段階：（フェーズ1:3/31凍結開始）陸側遮水壁の「海側全面」、「北側一部」、「山側の部分先行凍結箇所（凍結管間隔が広く凍りにくい箇所等）」を同時に凍結する。  
（フェーズ2:6/6凍結開始）海側の遮水効果発現開始に併せて第一段階の「未凍結箇所」を除く山側の残りの部位を凍結する。
  - 第二段階：第一段階と第三段階の間の段階
  - 第三段階：完全閉合する段階

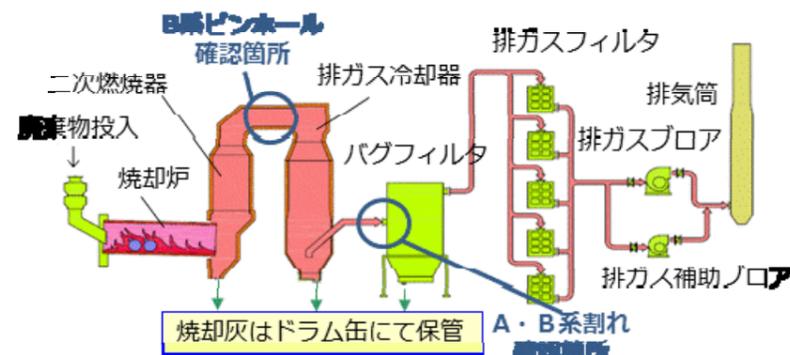
図4：雑固体廃棄物焼却設備概要

- ・当該設備及び建物内は負圧となっており建物の外への放射性物質の影響はない。
  - ・ピンホールが確認された伸縮継手は、凝縮水は確認されなかったものの、溜まり水の痕跡を確認。また、ピンホール部以外にも孔食が複数確認され、腐食成分である塩化物イオンの存在が確認された。引き続き、詳細なメカニズムの確認を進めていく。

- ・割れが確認された伸縮継手は、組織観察の結果、応力腐食割れとみられる亀裂を確認。引き続き、詳細なメカニズムの検討を進めていく。
  - ・水平展開として、焼却設備に使用されている金属製伸縮継手(35個)を確認した結果、6個の伸縮継手にクラック等を確認。内面確認等を行い原因調査を継続実施中。

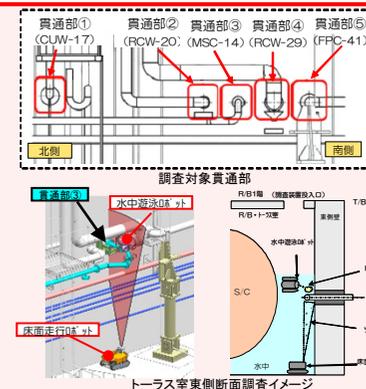
トラス室壁面調査結果

- トラス室壁面調査装置 (水中遊泳ロボット、床面走行ロボット) を用いて、トラス室壁面の (東壁面北側) を対象に調査。
- 東側壁面配管貫通部 (5箇所) の「状況確認」と「流れの有無」を確認する。
- 水中壁面調査装置 (水中遊泳ロボット及び床面走行ロボット) により貫通部の状況確認ができることを実証。
- 貫通部①~⑤について、カメラにより、散布したトレーサ (※5) を確認した結果、貫通部周辺での流れは確認されず。(水中遊泳ロボット)
- 貫通部③について、ソナーによる確認の結果、貫通部周辺での流れは確認されず。(床面走行ロボット)

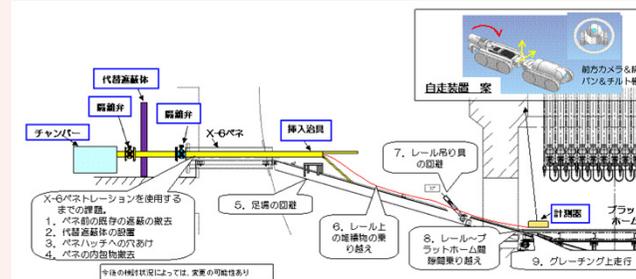
格納容器内調査の課題および装置構成 (計画案)

- 【調査概要】
  - 2号機X-6ベネ(※1)貫通口から調査装置を投入し、CRDレールを利用しペDESTAL内にアクセスして調査。
- 【調査装置の開発状況】
  - 2013/8に実施したCRDレール状況調査で確認された課題を踏まえ、調査工法および装置設計を進めている。
  - X-6ベネ前に設置された遮へいブロックの一部が撤去できないことから小型重機を使用した撤去方法を計画。2015/9/28より撤去作業を再開し、10/1に今後の調査の支障となるブロックの撤去完了。
  - 内部調査開始のためには、X-6ベネ前の床表面線量を概ね100mSv/hまで低減する必要があるが、除染作業 (溶出物除去、スチーム除染、化学除染、表面研削) により目標線量まで線量低減できず。
  - 追加の除染と遮へいの組み合わせによりどこまで線量低減できるか検討した結果、遠隔取付け可能な新たな遮へい体を用いることで線量低減できる見込み。

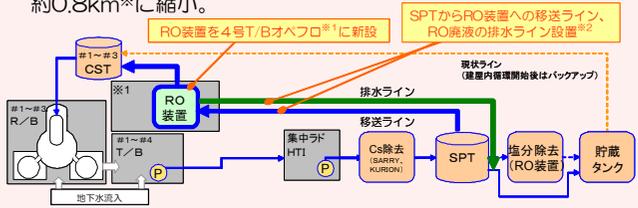
- 3号機CSTを水源とする原子炉注水系の運用を開始(2013/7/5~)。従来に比べて、水源の保有水量の増加、耐震性向上等、原子炉注水系の信頼性が向上。
- 汚染水の漏えいリスクを低減するため、淡水化(RO)装置を4号機タービン建屋に設置。汚染水の移送、水処理、原子炉注水を行う循環ループを縮小する。新設したRO装置は10月上旬運転開始予定。RO装置を建屋内に新設することにより、循環ループは約3kmから約0.8km※に縮小。

※1 4号T/Bオベフロは設置案の1つであり、作業環境等を考慮し、今後更に検討を進めて決定予定  
 ※2 詳細なライン構成等は、今後更に検討を進めて決定予定

※：汚染水移送配管全体は、余剰水の高台への移送ライン(約1.3km)を含め、約2.1km

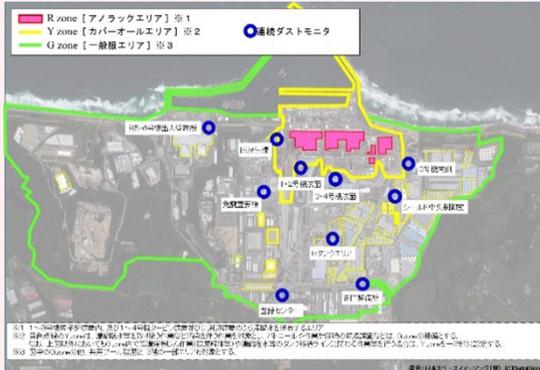
福島第一原子力発電所敷地内の環境線量低減対策の進捗を踏まえて、1～4号機建屋周辺等の汚染の高いエリアとそれ以外のエリアを区分し、各区分に応じた防護装備の適正化を行うことにより、作業時の負荷軽減による安全性と作業性の向上を図ります。

R zone (アノラックエリア)	Y zone (カバーオールエリア)	G zone (一般服エリア)
全面マスク 	全面マスク 又は 平面マスク ※1※2 	使い捨て防護マスク 
カバーオールの上のアノラック 	カバーオール 	一般作業服※3 構内専用服

※1 水処理設備多機稼働装置等を含む建屋内の作業(視察等を除く)は、全面マスクを着用する。  
 ※2 蒸餾水、ろ過処理水を含むタンクエリアでの作業(蒸餾水等を取り扱わない作業、パトロール、作業計画時の現場調査、視察等を除く)及びタンク作業ラインに隣接する作業時は、全面マスクを着用する。  
 ※3 特定の軽作業(パトロール、監視業務、構内からの持ち込み物品の運搬等)

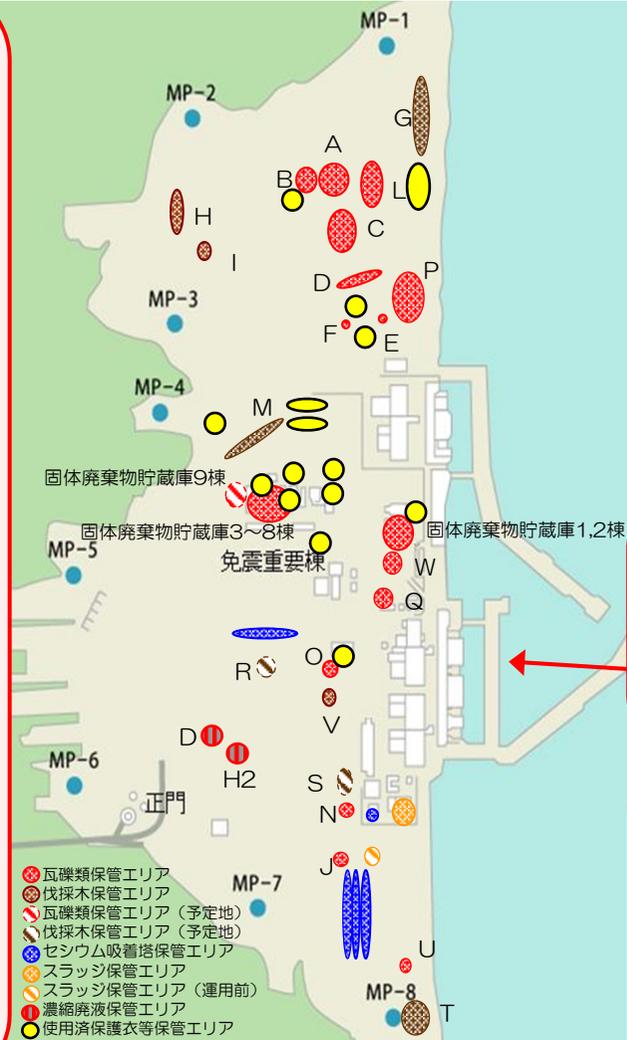
## 線量率モニタの設置

福島第一構内で働く作業員の方が、現場状況を正確に把握しながら作業できるように、2016/1/4までに合計86台の線量率モニタを設置。

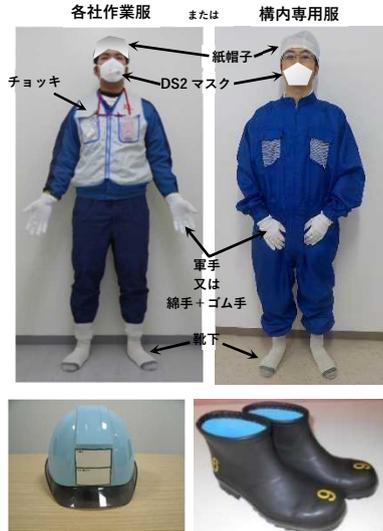
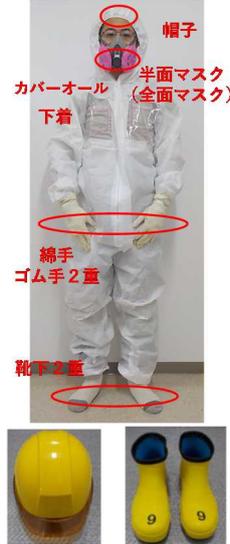
カバーオール+アノラック+  
全面マスク+長靴  
(R ゾーン装備)

左記③の装備に加え、以下の  
装備を着用

全面マスク
